# Asbestinventarisatetest

Diksmuidelaan 208/001, 2600 Antwerpen

Attestnummer : 20250411-000162.000

Uitgegeven op : 11.04.2025

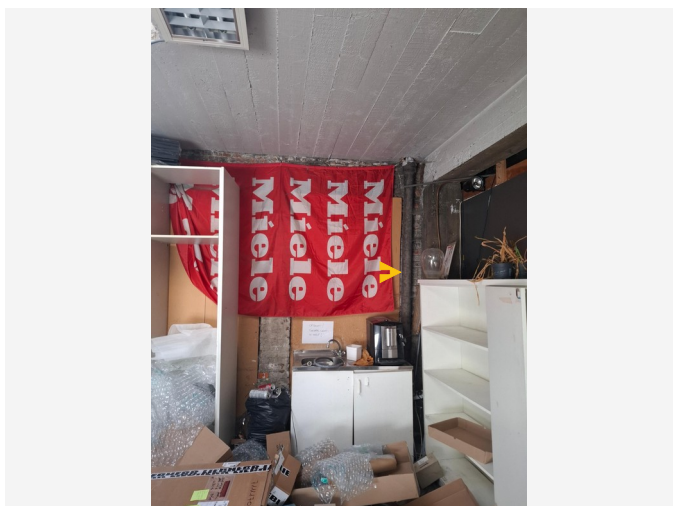
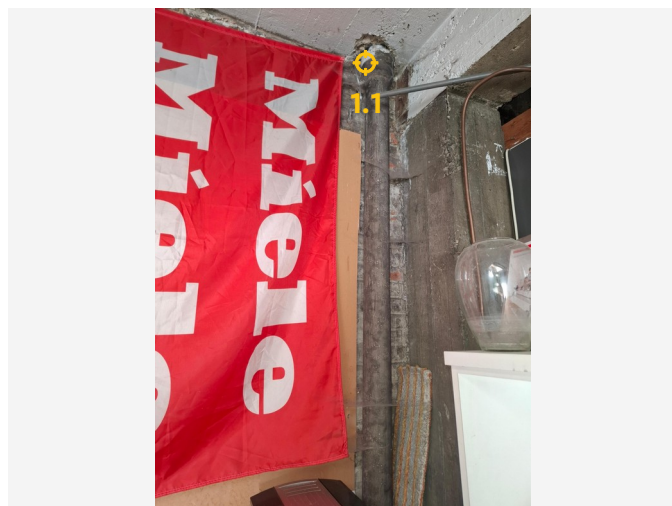
Overzichtsfoto

Detailfoto

Het asbestmateriaal valt onder de mijlpaal van 2040.

Eindbeoordeling materiaalrisico	Laag materiaalrisico en/of verlaagde kans op vezelvrijgave
---------------------------------	--

Gebondenheid	Categorie 1: hechtgebonden in oorsprong
Asbestsoort (vezeltype)	Alleen chrysotiel
Asbestconcentratie	Laag (< 50%)
Afschermingsgraad van het gehele materiaal	Geheel of deels vrij aan de buitenlucht
Toestand van het materiaal	Licht beschadigd, licht verweerd. Intact calciumsilicaatmateriaal of categorie III 'gebondenheid'

#	Type	Referentie	Resultaat
1.1	Puntmonster	MM02: AC buis	Chrysotiel

Beschrijving	Buis in asbestcement (AC)
Omgeving	Grenst aan binnen- en buitenlucht
Primaire drager	HVAC infrastructuur en uitrusting
Asbestmateriaal	Buis, koker, leiding, pijp, doorvoer
Bindmiddel van asbestmateriaal	Cement
Gebondenheid op basis van bindmiddel	Hecht
Hoeveelheid (lengte - omtrek - dikte - aantal)	<ul style="list-style-type: none"> <li>• 3,00 m - 1,00 cm - 1,00 cm - 1 stuk</li> </ul>
Totaal volume	< 0,001 m <sup>3</sup>
Eenvoudig bereikbaar	Ja
Bevestigingswijze	<ul style="list-style-type: none"> <li>• Verlijmd, ingegoten, versmeerd</li> </ul>
Identificatiemethode	Vaststelling met monstername
Destructieve handeling voor identificatie	Nee
Opmerking	Deze hoeveelheid is slechts een schatting en kan afwijken van de actuele hoeveelheden. De cementbuis lijkt te stoppen aan het plafond waar er een andere aansluiting aan gekoppeld wordt, echter valt het niet uit te sluiten dat de buis doorheen heel het appartementsgebouw loopt, dit dient nauwkeuriger onderzocht te worden i.k.v. verwijdering.

- Zorg voor een veilig beheer en verwijder dit asbestmateriaal wanneer het bij werken eenvoudig bereikbaar wordt. Controleer de toestand jaarlijks op wijzigingen.
- Voer bijkomende staalname(s) uit.

- Eenvoudige handelingen: enkel door erkend asbestverwijderaar  
Cementbuizen lopen door het gebouw en zijn dus niet te verwijderen zonder af te breken. het gaat hier echter om een hechtgebonden toepassing. Verder advies dient gewonnen te worden door een erkend asbestverwijderaar.

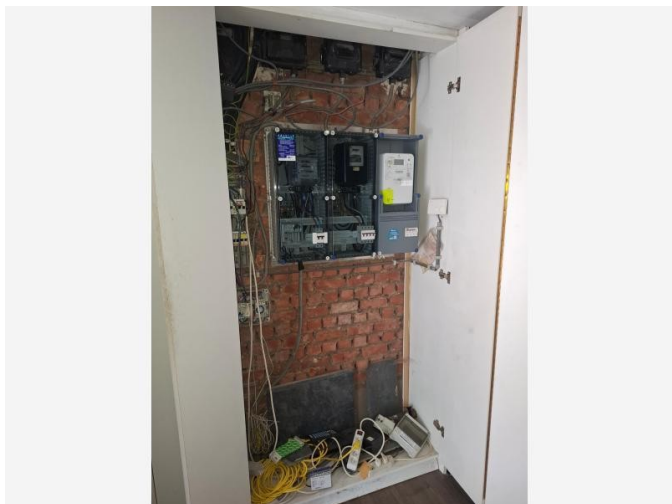
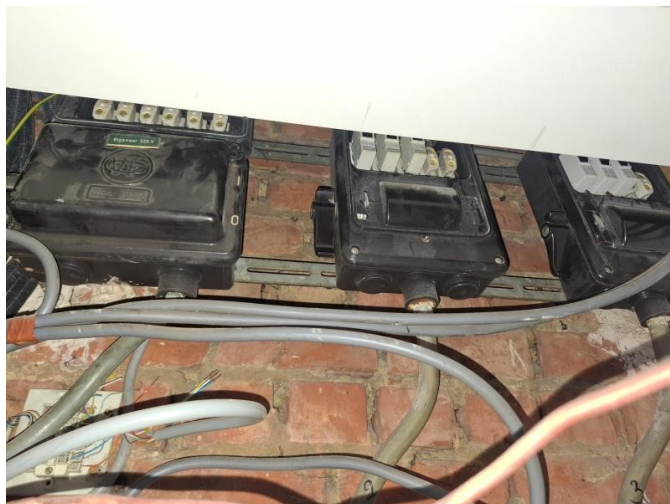
Overzichtsfoto

Detailfoto

Het asbestmateriaal valt onder de mijlpaal van 2040.

Eindbeoordeling materiaalrisico	Laag materiaalrisico en/of verlaagde kans op vezelvrijgave
---------------------------------	--

Gebondenheid	Categorie 1: hechtgebonden in oorsprong
Asbestsoort (vezeltype)	Crocidoliet aanwezig
Asbestconcentratie	Laag (< 50%)
Afschermingsgraad van het gehele materiaal	Geheel of deels (ook) vrij aan de binnenlucht
Toestand van het materiaal	Onbeschadigd, niet verweerd

Beschrijving	Bakeliet zekeringskast
Omgeving	Binnen
Primaire drager	Communicatie en elektrische infrastructuur en uitrusting
Asbestmateriaal	Plaat, paneel, tablet - Type Bakeliet
Bindmiddel van asbestmateriaal	Kunststof of -hars
Gebondenheid op basis van bindmiddel	Hecht
Hoeveelheid (oppervlakte - dikte - aantal)	<ul style="list-style-type: none"><li>• 0,70 m<sup>2</sup> - 0,50 cm - 5 stuks</li></ul>
Totaal volume	0,018 m <sup>3</sup>
Eenvoudig bereikbaar	Ja
Bevestigingswijze	<ul style="list-style-type: none"><li>• Geschroefd</li></ul>
Identificatiemethode	Vaststelling zonder monsternamen
Destructieve handeling voor identificatie	Nee
Opmerking	<p>Deze oppervlakte werd niet gemeten, maar geschat op basis van een benadering van de aanwezige zekeringskasten. Deze schatting mag niet worden gebruikt als maatstaf voor heffingen. Als deskundigen hebben wij vastgesteld dat het materiaal daadwerkelijk bakeliet betreft en geen harde pvc. Bakeliet wordt door ons beschouwd als een asbestverdachte toepassing, aangezien het in veel gevallen asbesthoudend is. We hebben geen staalname uitgevoerd om de functionaliteit van de zekeringskast niet in gevaar te brengen. Er bevinden zich ook andere bakeliet elementen die gekoppeld zijn aan de zekeringskasten.</p>

- Zorg voor een veilig beheer. Vermijd het beschadigen van het asbestmateriaal. Controleer de toestand jaarlijks op wijzigingen.
- Voer bijkomende staalname(s) uit.

- Eenvoudige handelingen: mag via doe-het-zelf of door werknemer(s) met opleidingsattest eenvoudige handelingen  
Deze toepassing mag volgens de huidige wetgeving worden verwijderd via eenvoudige handelingen. Aangezien deze toepassing echter eigendom is van de nutsvoorzieningsmaatschappij, mag deze uitsluitend worden verwijderd door hen of door een door hen aangestelde onderaannemer die beschikt over de nodige attesten en opleidingen. Daarom wordt hier verwezen naar de methode van een erkende verwijderaar, maar in feite dient dit via de nutsvoorzieningsmaatschappij te verlopen.

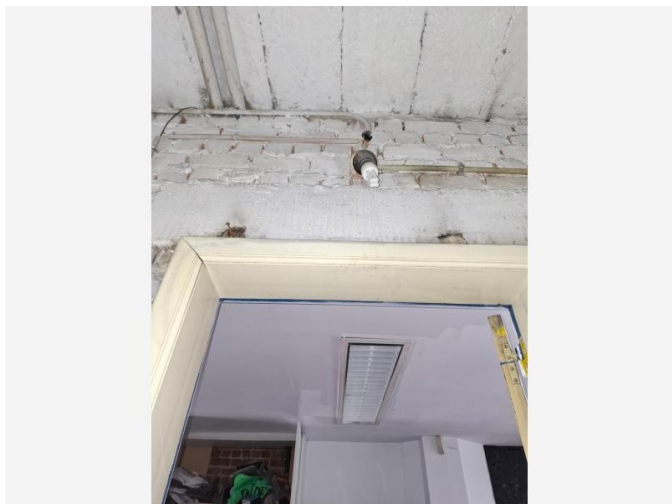
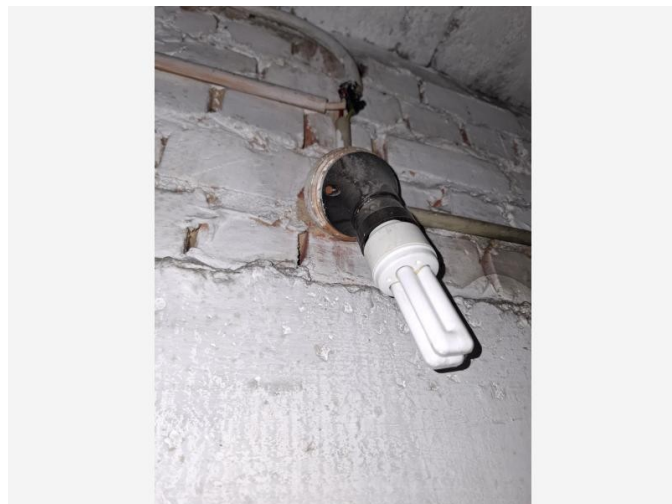
Overzichtsfoto

Detailfoto

Het asbestmateriaal valt onder de mijlpaal van 2040.

Eindbeoordeling materiaalrisico	Laag materiaalrisico en/of verlaagde kans op vezelvrijgave
---------------------------------	--

Gebondenheid	Categorie 1: hechtgebonden in oorsprong
Asbestsoort (vezeltype)	Crocidoliet aanwezig
Asbestconcentratie	Laag (< 50%)
Afschermingsgraad van het gehele materiaal	Geheel of deels (ook) vrij aan de binnenlucht
Toestand van het materiaal	Onbeschadigd, niet verweerd

Beschrijving	Bakeliet lampfitting
Omgeving	Binnen
Primaire drager	Communicatie en elektrische infrastructuur en uitrusting
Asbestmateriaal	Plaat, paneel, tablet - Type Bakeliet
Bindmiddel van asbestmateriaal	Kunststof of -hars
Gebondenheid op basis van bindmiddel	Hecht
Hoeveelheid (oppervlakte - dikte - aantal)	• 0,40 m <sup>2</sup> - 0,30 cm - 1 stuk
Totaal volume	0,001 m <sup>3</sup>
Eenvoudig bereikbaar	Ja
Bevestigingswijze	• Geschroefd
Identificatiemethode	Vaststelling zonder monsternamen
Destructieve handeling voor identificatie	Nee
Opmerking	Deze oppervlakte werd niet gemeten, maar geschat op basis van een benadering voor alle aanwezige schakelaars. Deze schatting mag niet worden gebruikt als maatstaf voor heffingen. Als deskundige hebben wij geverifieerd dat het materiaal inderdaad bakeliet betreft en geen harde PVC. Bakeliet wordt door ons beschouwd als een asbestverdachte toepassing, aangezien het in veel gevallen asbesthoudend is. We hebben echter geen staalname uitgevoerd om de functionaliteit van de schakelaars niet in gevaar te brengen.

- Zorg voor een veilig beheer. Vermijd het beschadigen van het asbestmateriaal. Controleer de toestand jaarlijks op wijzigingen.
- Voer bijkomende staalname(s) uit.

- Eenvoudige handelingen: mag via doe-het-zelf of door werknemer(s) met opleidingsattest eenvoudige handelingen  
Raadpleeg de actuele wetgeving op de website van OVAM. Onder strikte voorwaarden kan het eventueel toegestaan zijn om deze toepassing zelf te verwijderen. Bij twijfel wordt echter sterk aangeraden om een erkende asbestverwijderaar te raadplegen. Zorg er bovendien voor dat u zich goed informeert via de websites van OVAM en andere officiële bronnen over de vereiste persoonlijke beschermingsmaatregelen en de richtlijnen voor het veilig verwijderen van asbest.

Houd er rekening mee dat deze toepassingen vaak onder spanning staan. Het is daarom aan te raden om ook een elektricien te raadplegen, aangezien het werken aan of verwijderen van deze toepassingen specifieke technische kennis vereist.

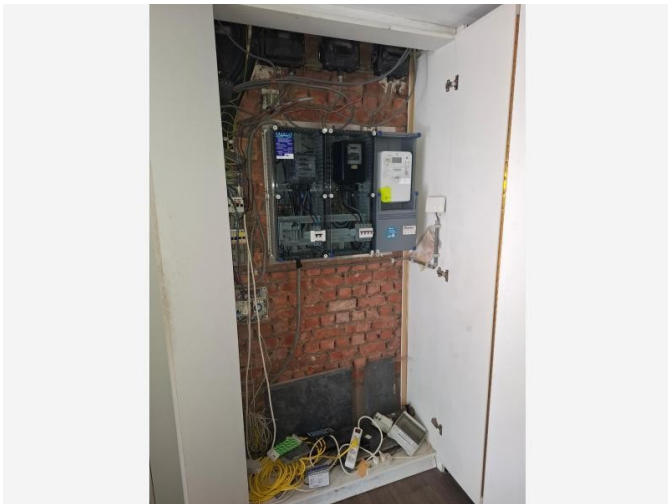
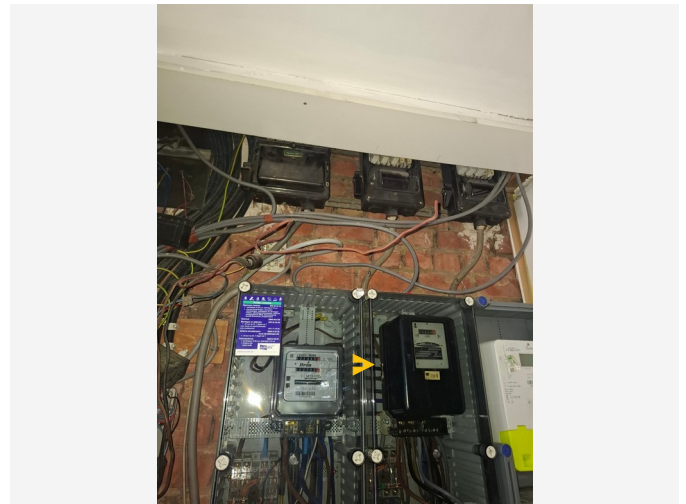
Overzichtsfoto

Detailfoto

Het asbestmateriaal valt onder de mijlpaal van 2040.

Eindbeoordeling materiaalrisico	Laag materiaalrisico en/of verlaagde kans op vezelvrijgave
---------------------------------	--

Gebondenheid	Categorie 1: hechtgebonden in oorsprong
Asbestsoort (vezeltype)	Crocidoliet aanwezig
Asbestconcentratie	Laag (< 50%)
Afschermingsgraad van het gehele materiaal	Geheel of deels (ook) vrij aan de binnenlucht
Toestand van het materiaal	Onbeschadigd, niet verweerd

Beschrijving	Bakeliet tellerkast
Omgeving	Binnen
Primaire drager	Communicatie en elektrische infrastructuur en uitrusting
Asbestmateriaal	Plaat, paneel, tablet - Type Bakeliet
Bindmiddel van asbestmateriaal	Kunststof of -hars
Gebondenheid op basis van bindmiddel	Hecht
Hoeveelheid (oppervlakte - dikte - aantal)	<ul style="list-style-type: none"><li>• 0,70 m<sup>2</sup> - 0,50 cm - 1 stuk</li></ul>
Totaal volume	0,004 m <sup>3</sup>
Eenvoudig bereikbaar	Ja
Bevestigingswijze	<ul style="list-style-type: none"><li>• Geschroefd</li></ul>
Identificatiemethode	Vaststelling zonder monstername
Destructieve handeling voor identificatie	Nee
Opmerking	<p>Deze oppervlakte werd niet gemeten, maar geschat op basis van een benadering van de aanwezige tellerkast. Deze schatting mag niet worden gebruikt als maatstaf voor heffingen. Als deskundigen hebben wij vastgesteld dat het materiaal daadwerkelijk bakeliet betreft en geen harde pvc. Bakeliet wordt door ons beschouwd als een asbestverdachte toepassing, aangezien het in veel gevallen asbesthoudend is. We hebben geen staalname uitgevoerd om de functionaliteit van de tellerkast niet in gevaar te brengen. Daarnaast is staalname verboden, aangezien de tellerkast eigendom is van de nutsvoorzieningsmaatschappij.</p>

- Zorg voor een veilig beheer. Vermijd het beschadigen van het asbestmateriaal. Controleer de toestand jaarlijks op wijzigingen.
- Voer bijkomende staalname(s) uit.

- Eenvoudige handelingen: mag via doe-het-zelf of door werknemer(s) met opleidingsattest eenvoudige handelingen  
Deze toepassing mag volgens de huidige wetgeving worden verwijderd via eenvoudige handelingen. Aangezien deze toepassing echter eigendom is van de nutsvoorzieningsmaatschappij, mag deze uitsluitend worden verwijderd door hen of door een door hen aangestelde onderaannemer die beschikt over de nodige attesten en opleidingen. Daarom wordt hier verwezen naar de methode van een erkende verwijderaar, maar in feite dient dit via de nutsvoorzieningsmaatschappij te verlopen.

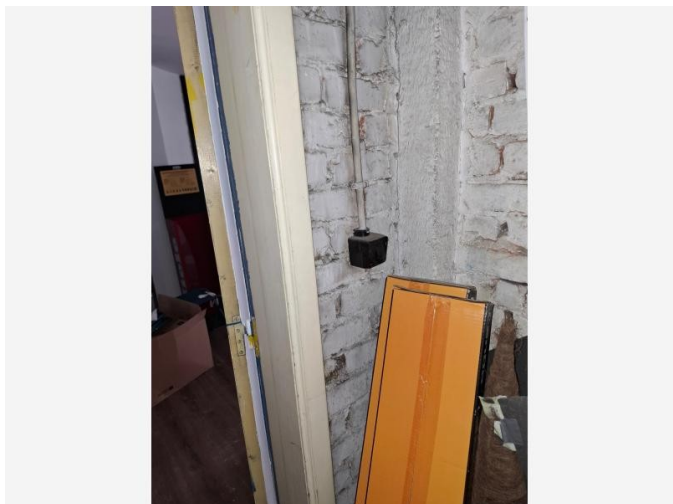
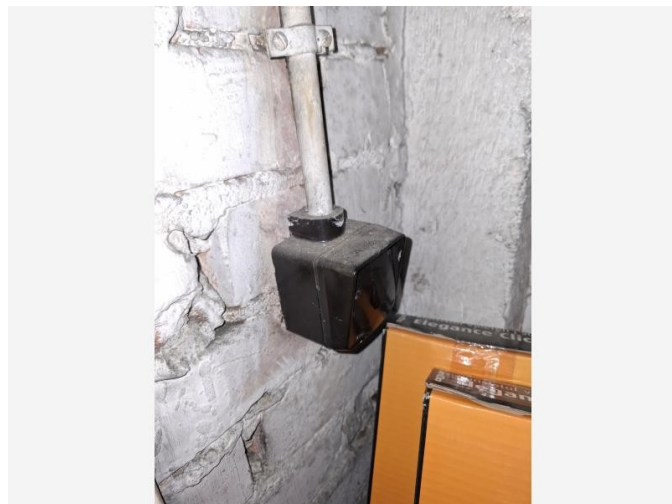
Overzichtsfoto

Detailfoto

Het asbestmateriaal valt onder de mijlpaal van 2040.

Eindbeoordeling materiaalrisico	Zeer laag materiaalrisico en/of zeer lage kans op vezelvrijgave
---------------------------------	---

Gebondenheid	Categorie 1: hechtgebonden in oorsprong
Asbestsoort (vezeltype)	Alleen chrysotiel
Asbestconcentratie	Laag (< 50%)
Afschermingsgraad van het gehele materiaal	Geheel of deels (ook) vrij aan de binnenlucht
Toestand van het materiaal	Onbeschadigd, niet verweerd

Beschrijving	Lichtschakelaren bakeliet
Omgeving	Binnen
Primaire drager	Communicatie en elektrische infrastructuur en uitrusting
Asbestmateriaal	Plaat, paneel, tablet - Type Bakeliet
Bindmiddel van asbestmateriaal	Kunststof of -hars
Gebondenheid op basis van bindmiddel	Hecht
Hoeveelheid (oppervlakte - dikte - aantal)	<ul style="list-style-type: none"><li>• 0,10 m<sup>2</sup> - 1,00 cm - 7 stuks</li></ul>
Totaal volume	0,007 m <sup>3</sup>
Eenvoudig bereikbaar	Ja
Bevestigingswijze	<ul style="list-style-type: none"><li>• Geschroefd</li></ul>
Identificatiemethode	Vaststelling zonder monstername
Destructieve handeling voor identificatie	Nee
Opmerking	Dit is slechts een schatting, de werkelijke hoeveelheid kan afwijken.

- Zorg voor een veilig beheer. Vermijd het beschadigen van het asbestmateriaal. Controleer de toestand jaarlijks op wijzigingen.

- Eenvoudige handelingen: mag via doe-het-zelf of door werknemer(s) met opleidingsattest eenvoudige handelingen  
Kan eenvoudig losgeschroefd worden zonder het te beschadigen. Raadpleeg de website van OVAM voor gericht verwijderingsadvies.

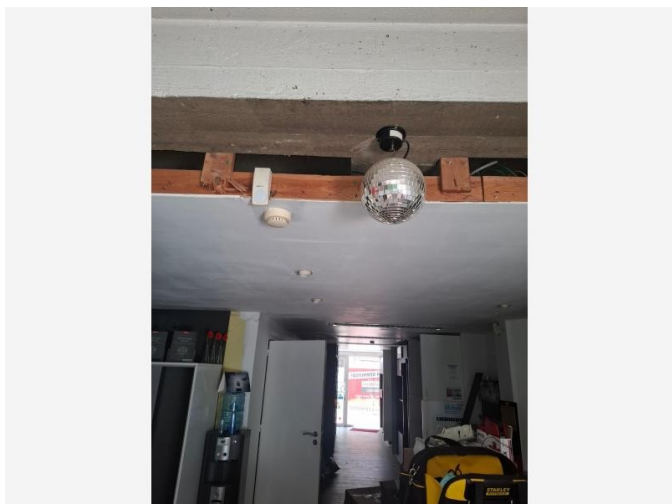
Vrije foto

De plafonds zijn gemaakt van niet-asbestverdachte materialen (bijvoorbeeld laminaat, gyproc, ...), deze toepassingen zijn niet asbestverdacht. We hebben echter niet kunnen vaststellen of er mogelijk asbestverdachte of asbesthoudende materialen achter deze toepassingen aanwezig zijn. Bij renovatie of sloop is het aangeraden om een destructief onderzoek te laten uitvoeren van deze toepassingen. Er is geen pleisterwerk aanwezig.

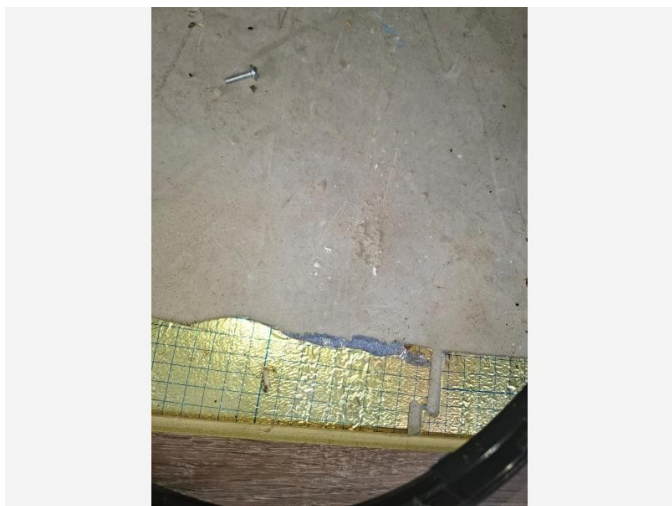
Vrije foto

De vloerenbedekkingen (laminaat, tegels & tapijten) zijn allen niet asbestverdacht. Onder het laminaat zie je de isolerende ondervloer liggen rechtstreeks op het beton.

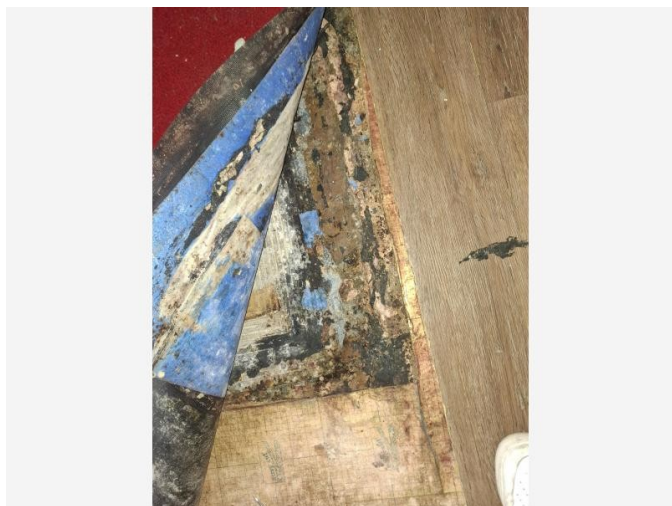
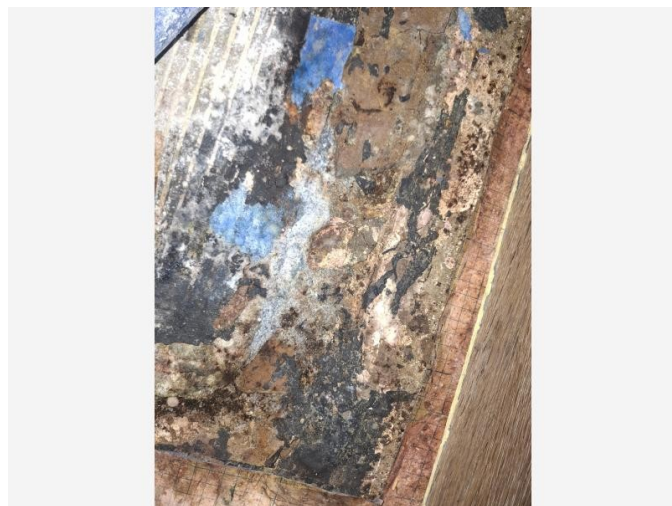
## Fiche 8: Bitumen vloer (onder tapijt)

Overzichtsfoto

Detailfoto

Geen asbest

#	Type	Referentie	Resultaat
8.1	Puntmonster	MM03 Bitumen vloer	Geen asbest

Beschrijving	Bitumen vloer (onder tapijt)
Omgeving	Binnen
Primaire drager	Vloer
Bindmiddel van materiaal	Lijm
Gebondenheid op basis van bindmiddel	Hecht
Hoeveelheid (oppervlakte - dikte - aantal)	• 4,00 m <sup>2</sup> - 0,10 mm - 1 stuk
Totaal volume	< 0,001 m <sup>3</sup>
Identificatiemethode	Vaststelling met monstername
Destructieve handeling voor identificatie	Nee
Opmerking	De hoeveelheid is slechts een schatting, de werkelijke hoeveelheid kan afwijken. Deze schatting mag niet genomen worden als heffing van maatstaf.

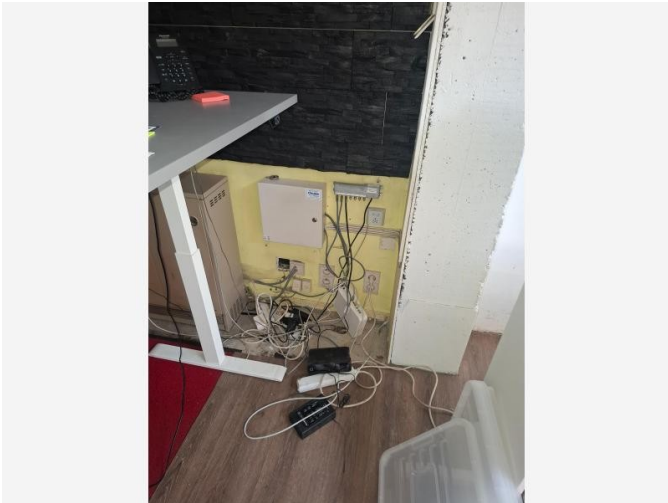
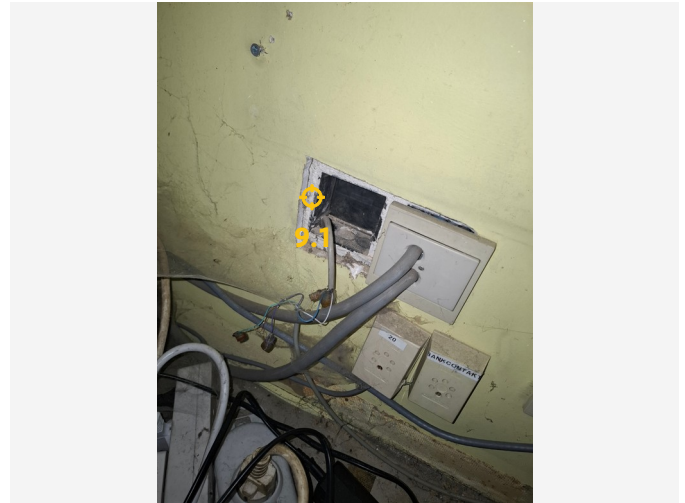
Overzichtsfoto

Detailfoto

Geen asbest

#	Type	Referentie	Resultaat
9.1	Mengmonster	MM01: Pleisterwerk	Geen asbest

Beschrijving	Pleisterwerk muren
Omgeving	Binnen
Primaire drager	Binnenwand
Bindmiddel van materiaal	Gips - kalk
Gebondenheid op basis van bindmiddel	Niet-hechtgebonden
Hoeveelheid (oppervlakte - dikte - aantal)	• 180,00 m <sup>2</sup> - 1,00 cm - 1 stuk
Totaal volume	1,80 m <sup>3</sup>
Identificatiemethode	Vaststelling met monstername
Destructieve handeling voor identificatie	Nee
Opmerking	Deze oppervlakte, volumes en gewichten zijn niet gemeten, maar geschat op basis van een benadering van het aanwezig pleisterwerk in alle muren (de opgegeven hoeveelheden mogen niet gebruikt worden als maatstaf van heffing).
