Asbestinventarisatetest

Boomsesteenweg 329/301, 2020 Antwerpen

Attestnummer : 20260223-000001.000

Uitgegeven op : 23.02.2026

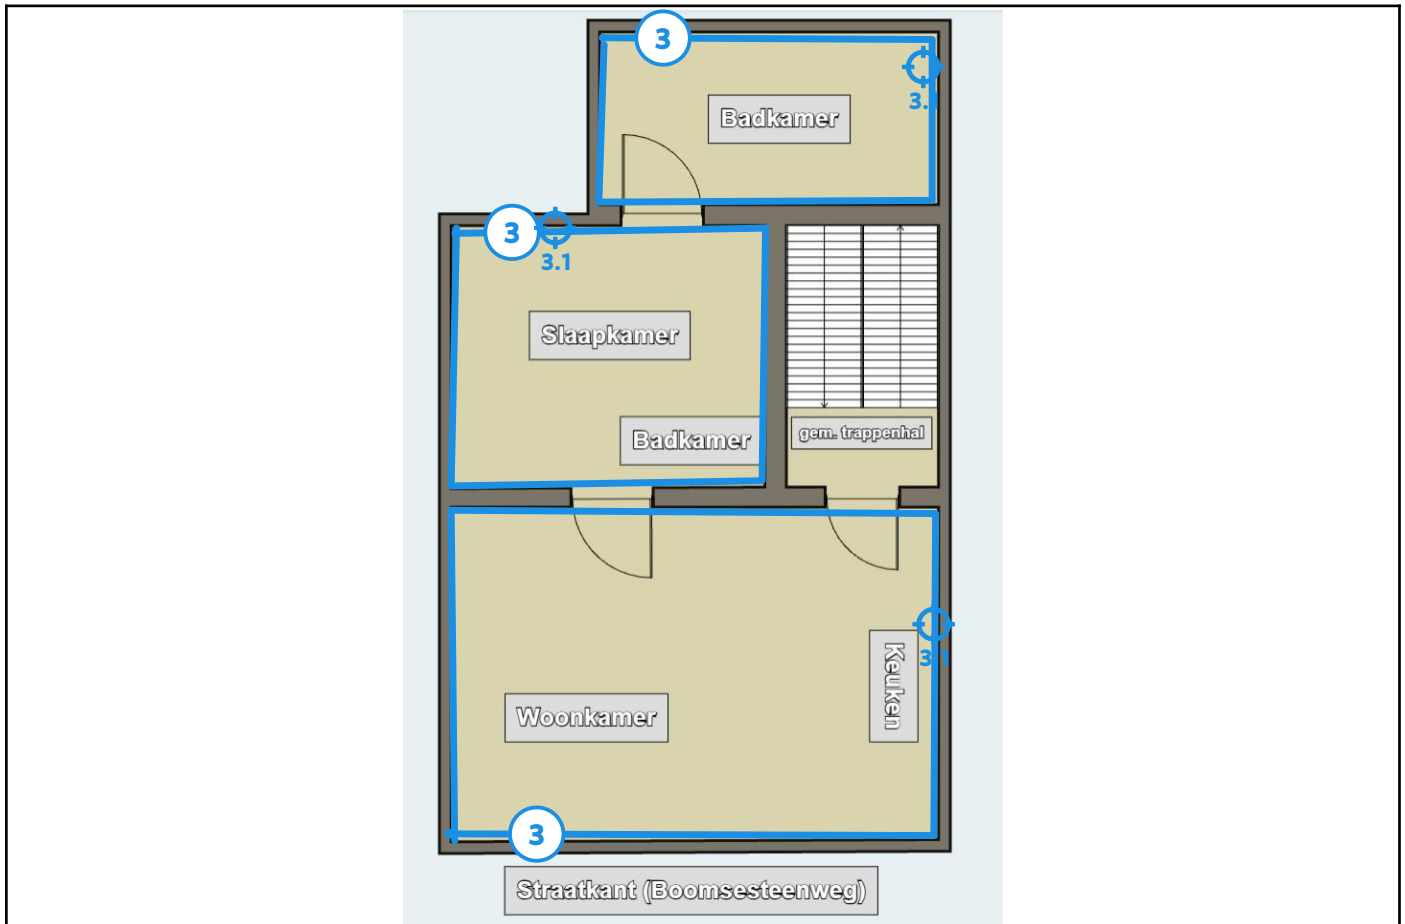
Plan 1.1: Muren

Beschrijving	Type	Actie
3. Pleisterwerk muren	Geen asbest	-
3.1 Code: MM01	Mengmonster	-

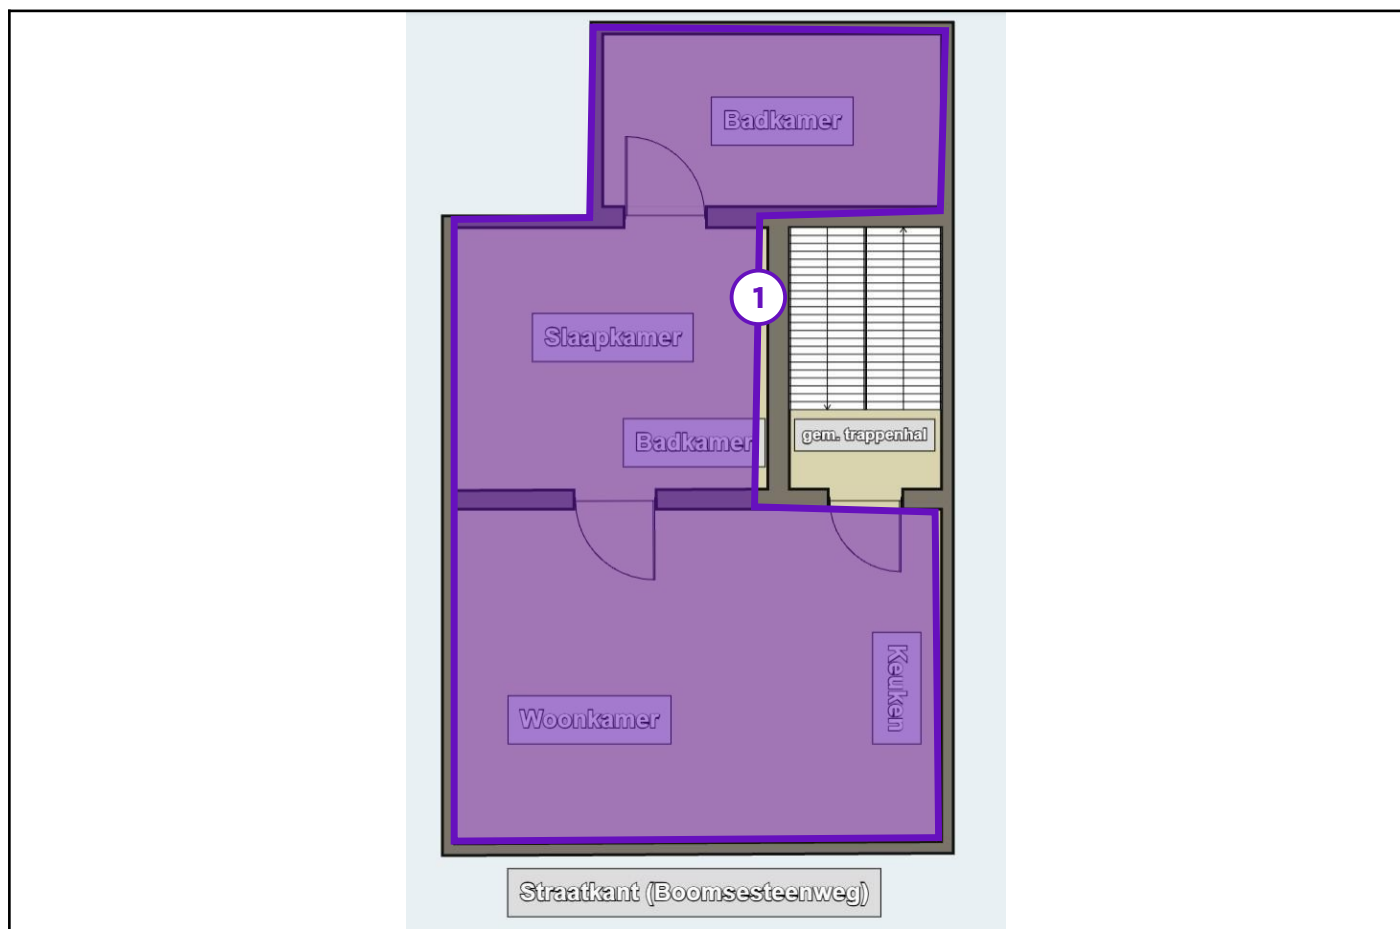
Plan 1.2: Plafonds

Beschrijving	Type	Actie
1. Valse plafonds	Advies	-

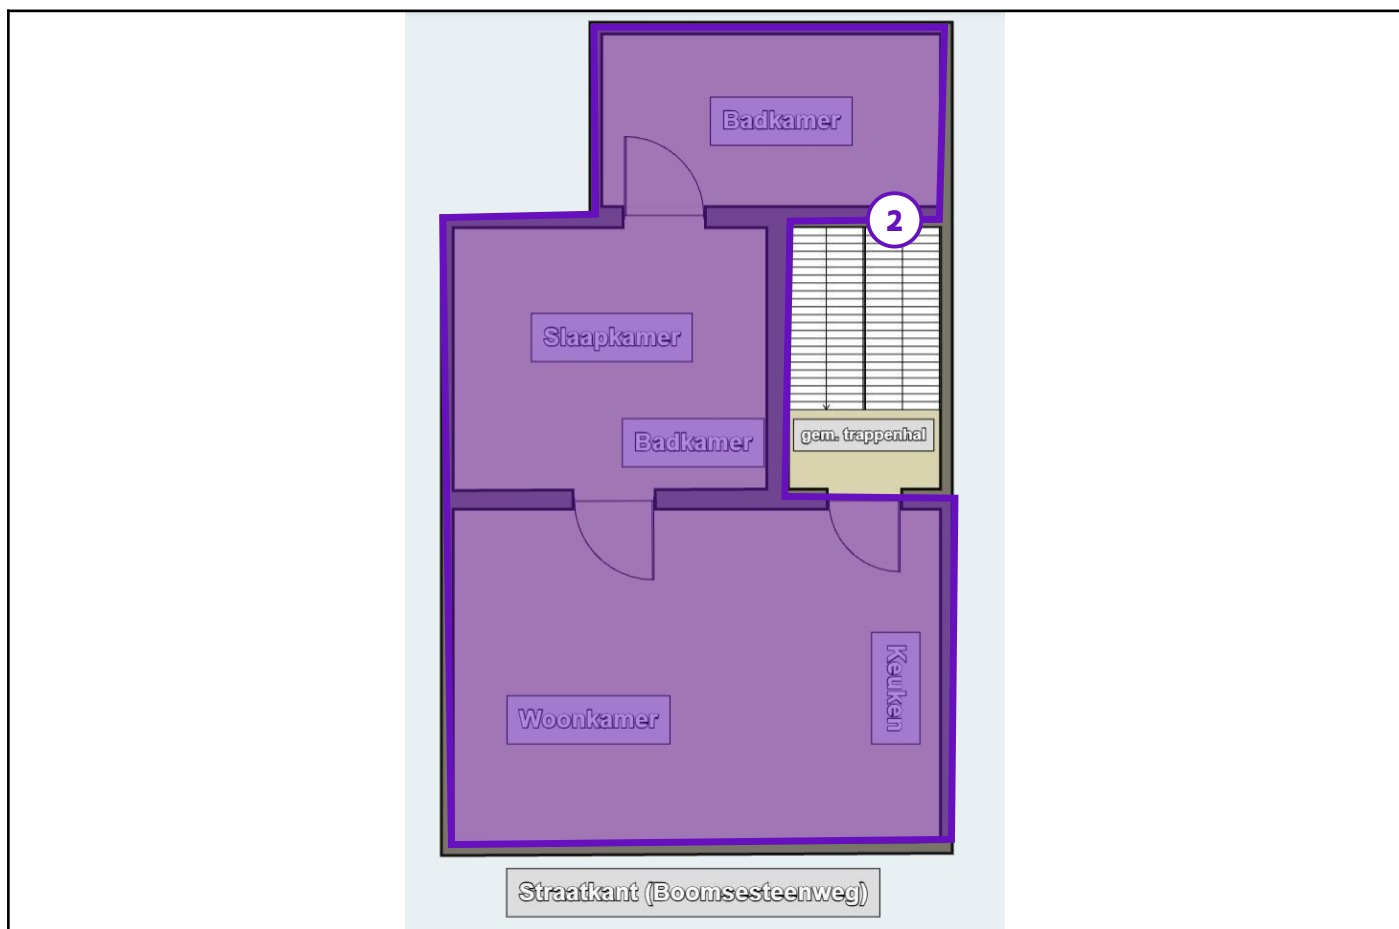
Plan 1.3: Andere materialen

Beschrijving	Type	Actie
2. Recent volledig gerenoveerde woning geen asbestaangetroffen	Advies	-

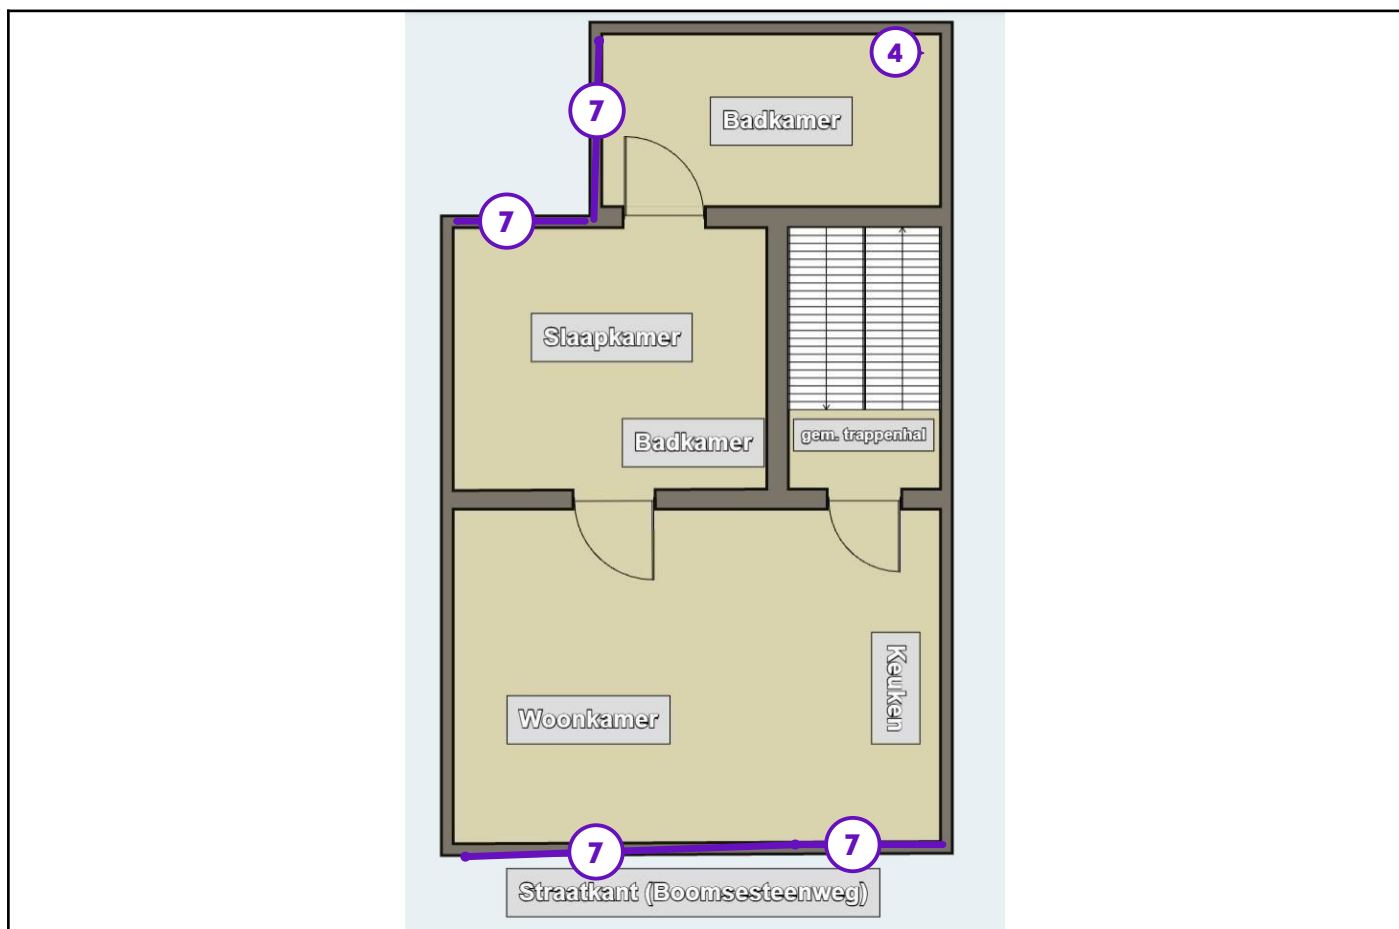
Plan 1.4: Andere materialen 2

Beschrijving	Type	Actie
4. CV ketel - Niet asbestverdacht	Overige ruimte of materiaal	-
7. Mastiek ramen/deuren - Niet aanwezig	Overige ruimte of materiaal	-

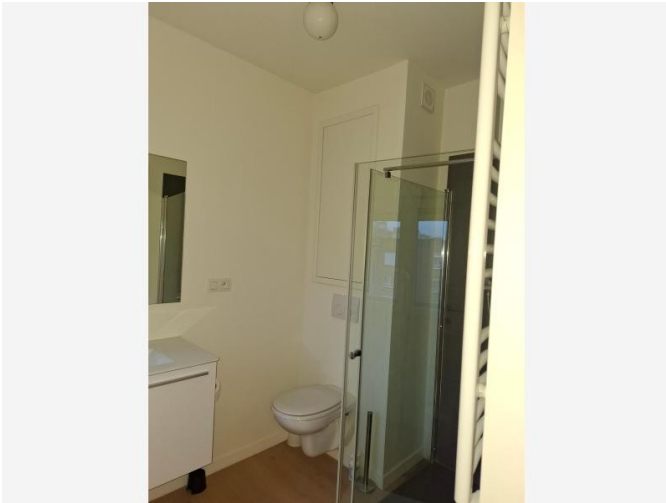
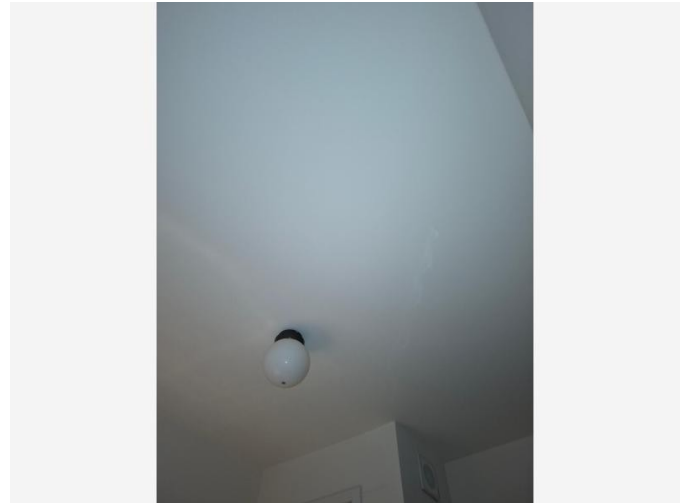
De plafonds zijn niet asbestverdacht en bestaan uit gyproc. Mogelijks bevinden er zich asbestverdachte materialen achter dit plafond.

Basis voor advies	De asbestdeskundige beoordeelt het materiaal als niet-asbestverdacht.
Primaire drager	Plafond

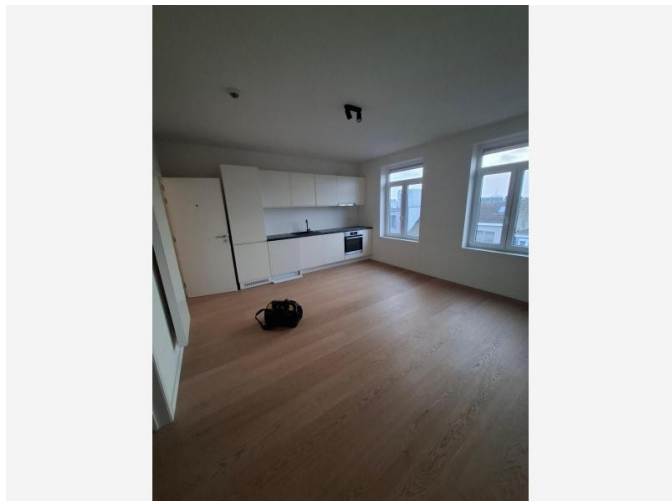
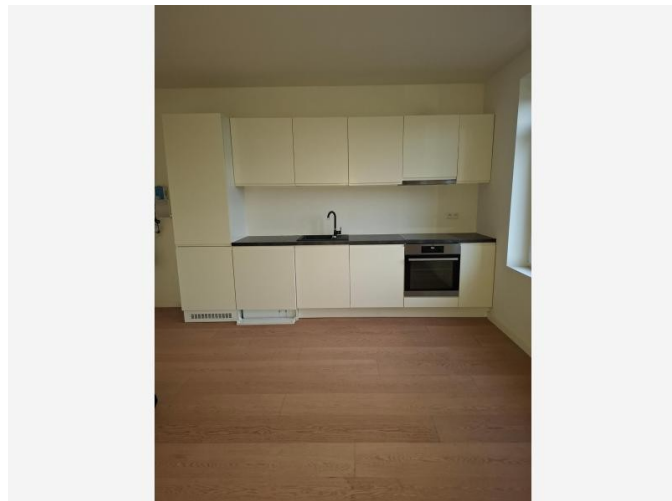
Fiche 2: Recent volledig gerenoveerde woning geen asbestaangetroffen

Tijdens onze rondgang hebben we kunnen vaststellen dat de volledige woning grondig gerenoveerd is. Geen bewijsmateriaal, maar de materialen zijn allemaal niet asbestverdacht en de afwerking is nieuw. Echter valt het niet uit te maken wat er zich achterliggend bevindt.

Basis voor advies	De asbestdeskundige beoordeelt het materiaal als niet-asbestverdacht.
-------------------	---

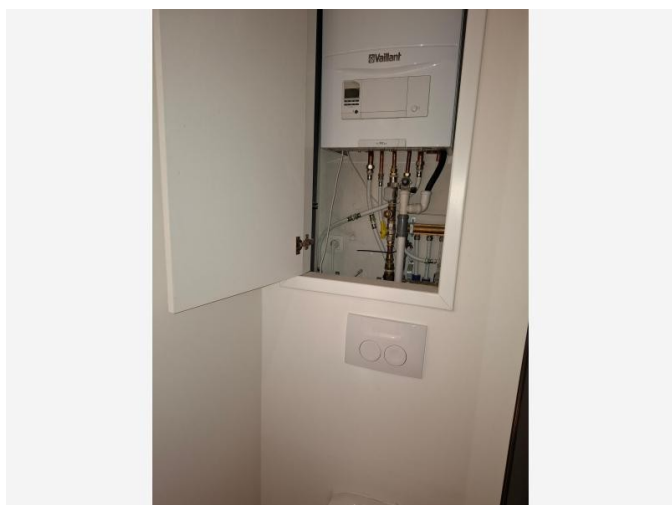
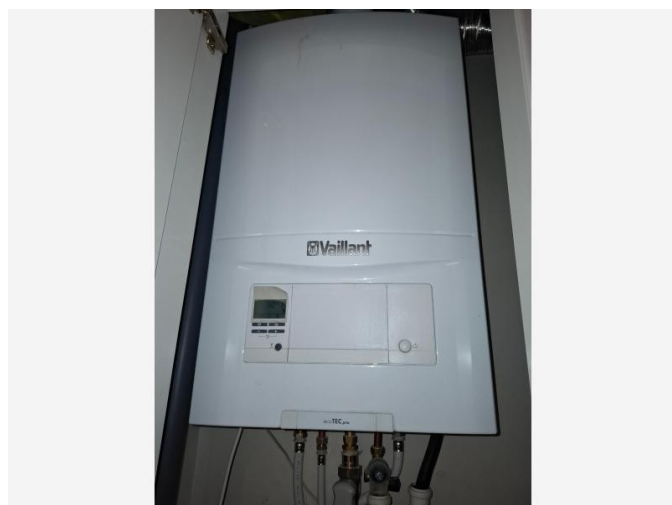
Beschrijving	Notitie	Terug te vinden op plannen
Fiche 4: CV ketel - Niet asbestverdacht	De CV ketel is nieuw en niet asbestverdacht.	Plan 1.4: Andere materialen 2
