Asbestinventarisatetest

Sint-Annalei 15, 2640 Mortsel

Attestnummer : 20260410-000002.000

Uitgegeven op : 10.04.2026

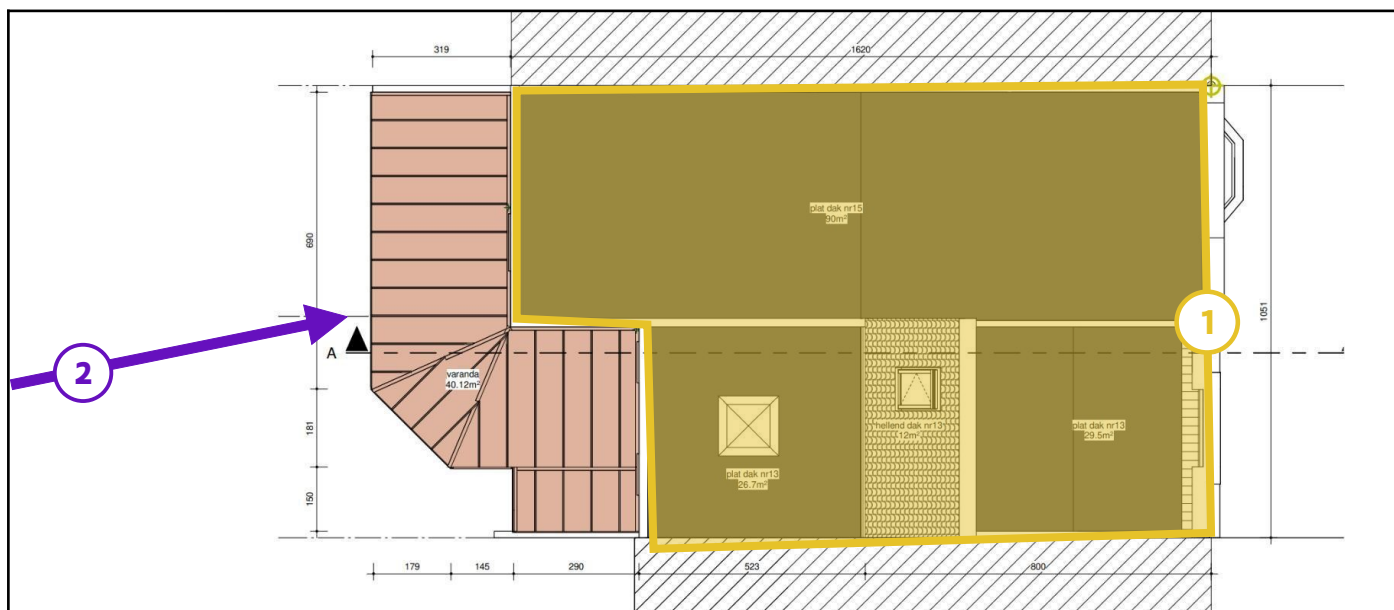
Plan 1.4: Dak

Beschrijving	Type	Actie
1. Roofing	Asbestmateriaal	Zorgvuldig beheren
2. Onderdak (niet waarneembaar)	Beperking	-

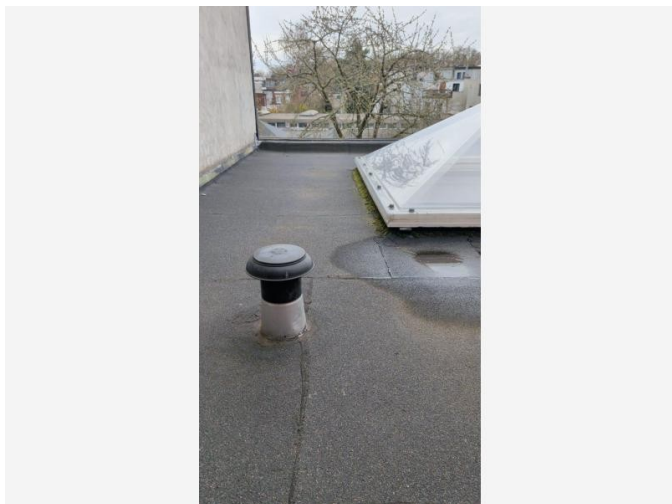
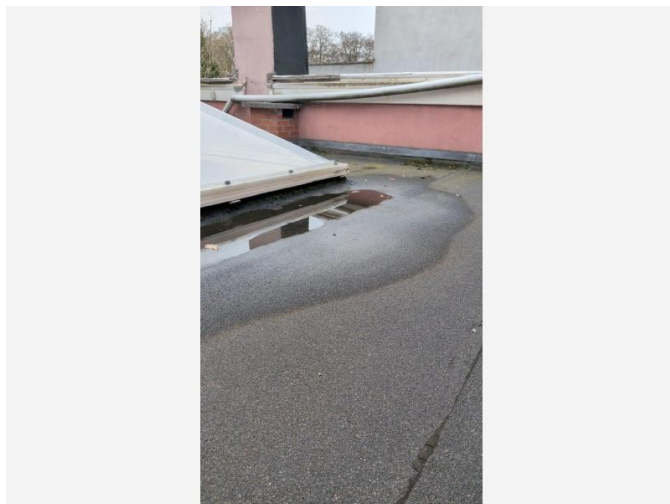
Het asbestmateriaal valt onder de mijlpaal van 2040.

Eindbeoordeling materiaalrisico	Zeer laag materiaalrisico en/of zeer lage kans op vezelvrijgave
---------------------------------	---

Gebondenheid	Categorie 1: hechtgebonden in oorsprong
Asbestsoort (vezeltype)	Alleen chrysotiel aanwezig
Asbestconcentratie	Laag (< 50%)
Afschermingsgraad van het gehele materiaal	Geheel of deels vrij aan de buitenlucht, maar geen contact met binnenlucht
Toestand van het materiaal	Onbeschadigd, niet verweerd

Beschrijving	Roofing
Omgeving	Buiten
Primaire drager	Plat dak
Asbestmateriaal	Dak- en gevelbekleding - Roofing
Bindmiddel van asbestmateriaal	Bitumen (roofing, teer, asfalt)
Gebondenheid op basis van bindmiddel	Hecht
Hoeveelheid (oppervlakte - aantal)	<ul style="list-style-type: none">• 20,00 m² - 1 stuk
Totale oppervlakte	20,00 m ²
Eenvoudig bereikbaar	Ja
Bevestigingswijze	<ul style="list-style-type: none">• Verlijmd, ingegoten, versmeerd
Identificatiemethode	<p>De asbestdeskundige beoordeelt het materiaal als asbestverdacht en dus asbesthoudend, en dit zonder monstername.</p> <p>Motivatie: De monstername brengt andere schade aan dan schade die inherent is aan de monstername.</p>
Destructieve handeling voor identificatie	Nee
Opmerking	Staalname tot op de eventuele onderliggende lagen is niet mogelijk zonder uitbreiding naar een destructief onderzoek.

- Zorg voor een veilig beheer. Vermijd het beschadigen van het asbestmateriaal. Controleer de toestand jaarlijks op wijzigingen.

- Eenvoudige handelingen: mag via doe-het-zelf of door werknemer(s) met opleidingsattest eenvoudige handelingen
Deze toepassing kan door een aannemer die over een opleidingsattest eenvoudige handelingen beschikt of door een particulier (doe-het-zelf), verwijderd worden indien er geen verhoogd risico op vrijgave van asbestvezels (max. concentratie 0,01 vezels/cm³ - CODEX Art. VI.3-54) ontstaat en de toepassing voorafgaand wordt gefixeerd/bevochtigd; de individuele elementen zonder machinale werktuigen (boormachine, slijpschijf, hogedrukreiniger,...) en zonder breken of gooien een voor een losgemaakt worden; en ten slotte dubbel en luchtdicht verpakt weggevoerd worden naar een erkend afvalpunt (recyclagepark).

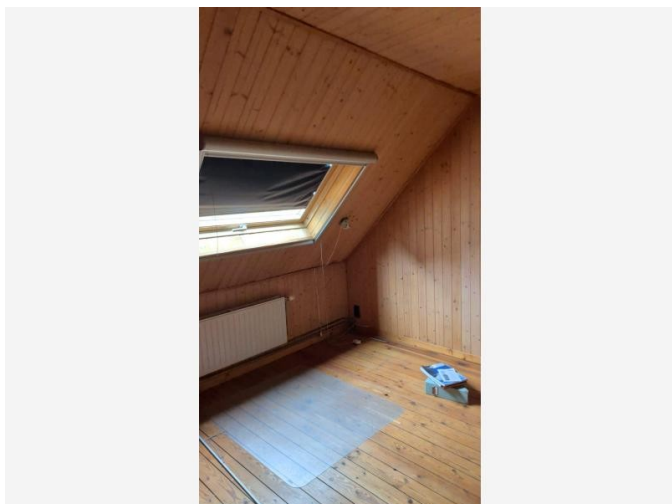
Tijdelijke beperking

Reden: Niet waarneembaar

Uitleg van de asbestdeskundige: Het onderdak is niet waarneembaar. Op dit ogenblik kan hiervoor in de databank geen adviesfiche voor opgesteld worden.

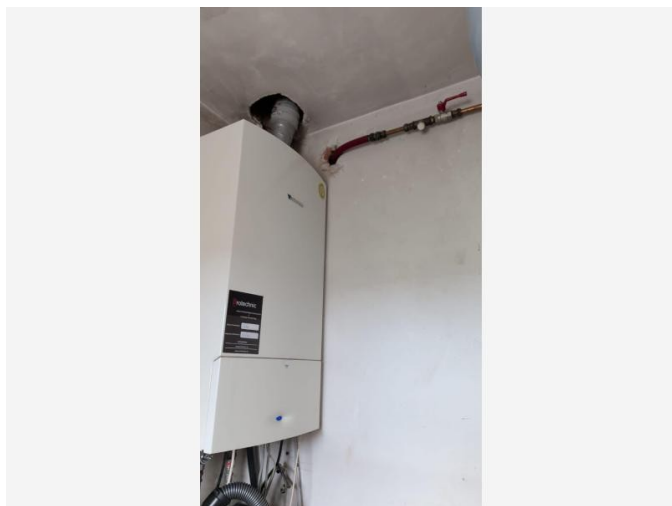
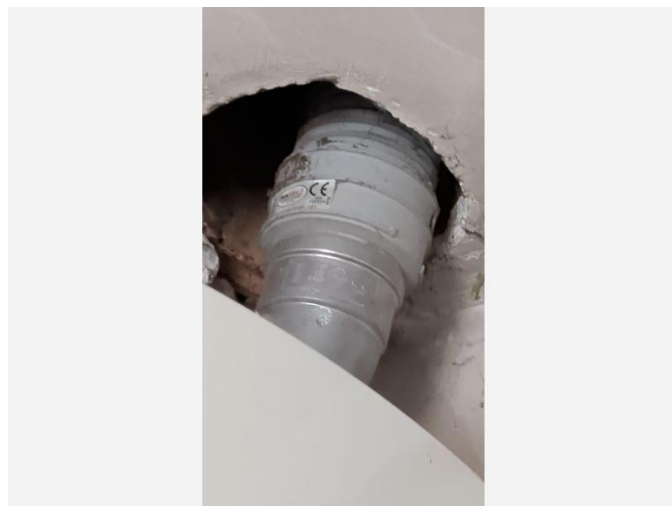
Geen asbest

#	Type	Referentie	Resultaat
3.1	Mengmonster	MM02	Geen asbest

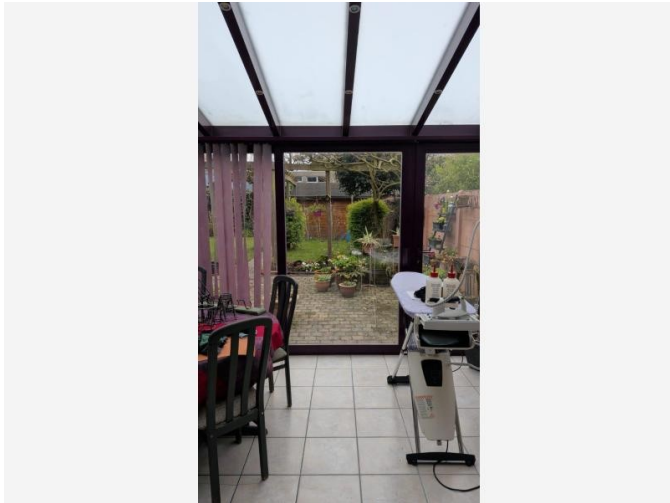
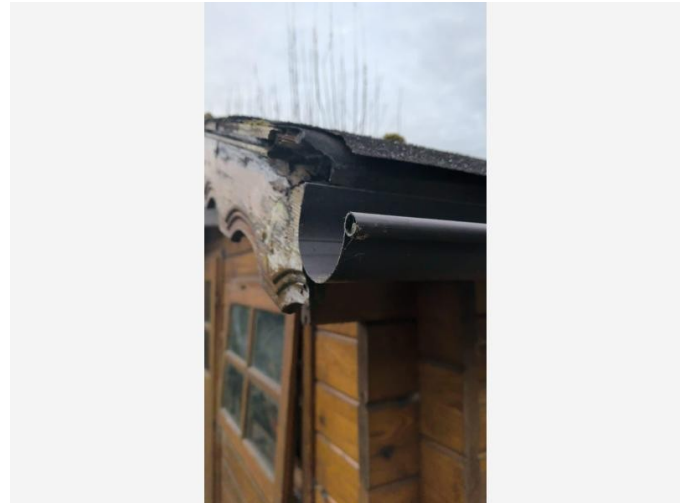
Fiche 4: Roofing (Tuinhuis)

Geen asbest

#	Type	Referentie	Resultaat
4.1	Puntmonster	MM03	Geen asbest

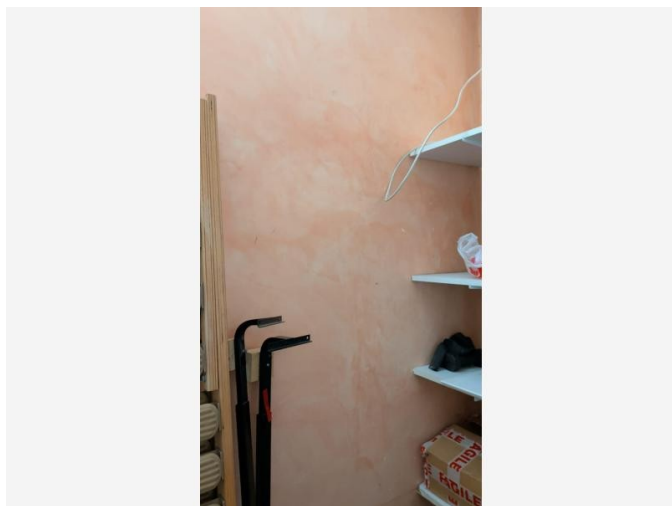
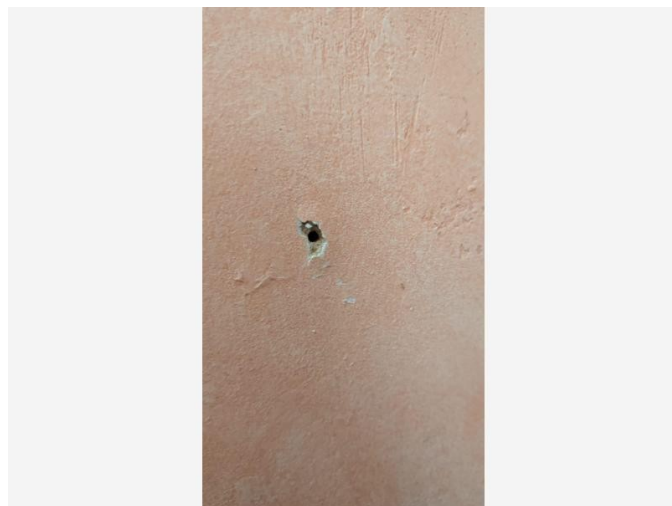
Fiche 5: Pleisterwerk wanden

Geen asbest

#	Type	Referentie	Resultaat
5.1	Mengmonster	MM01	Geen asbest
