Asbestinventarisatetest

Ergo-de Waellaan 94/101, 2100 Antwerpen

Attestnummer : 20260128-000005.000

Uitgegeven op : 28.01.2026

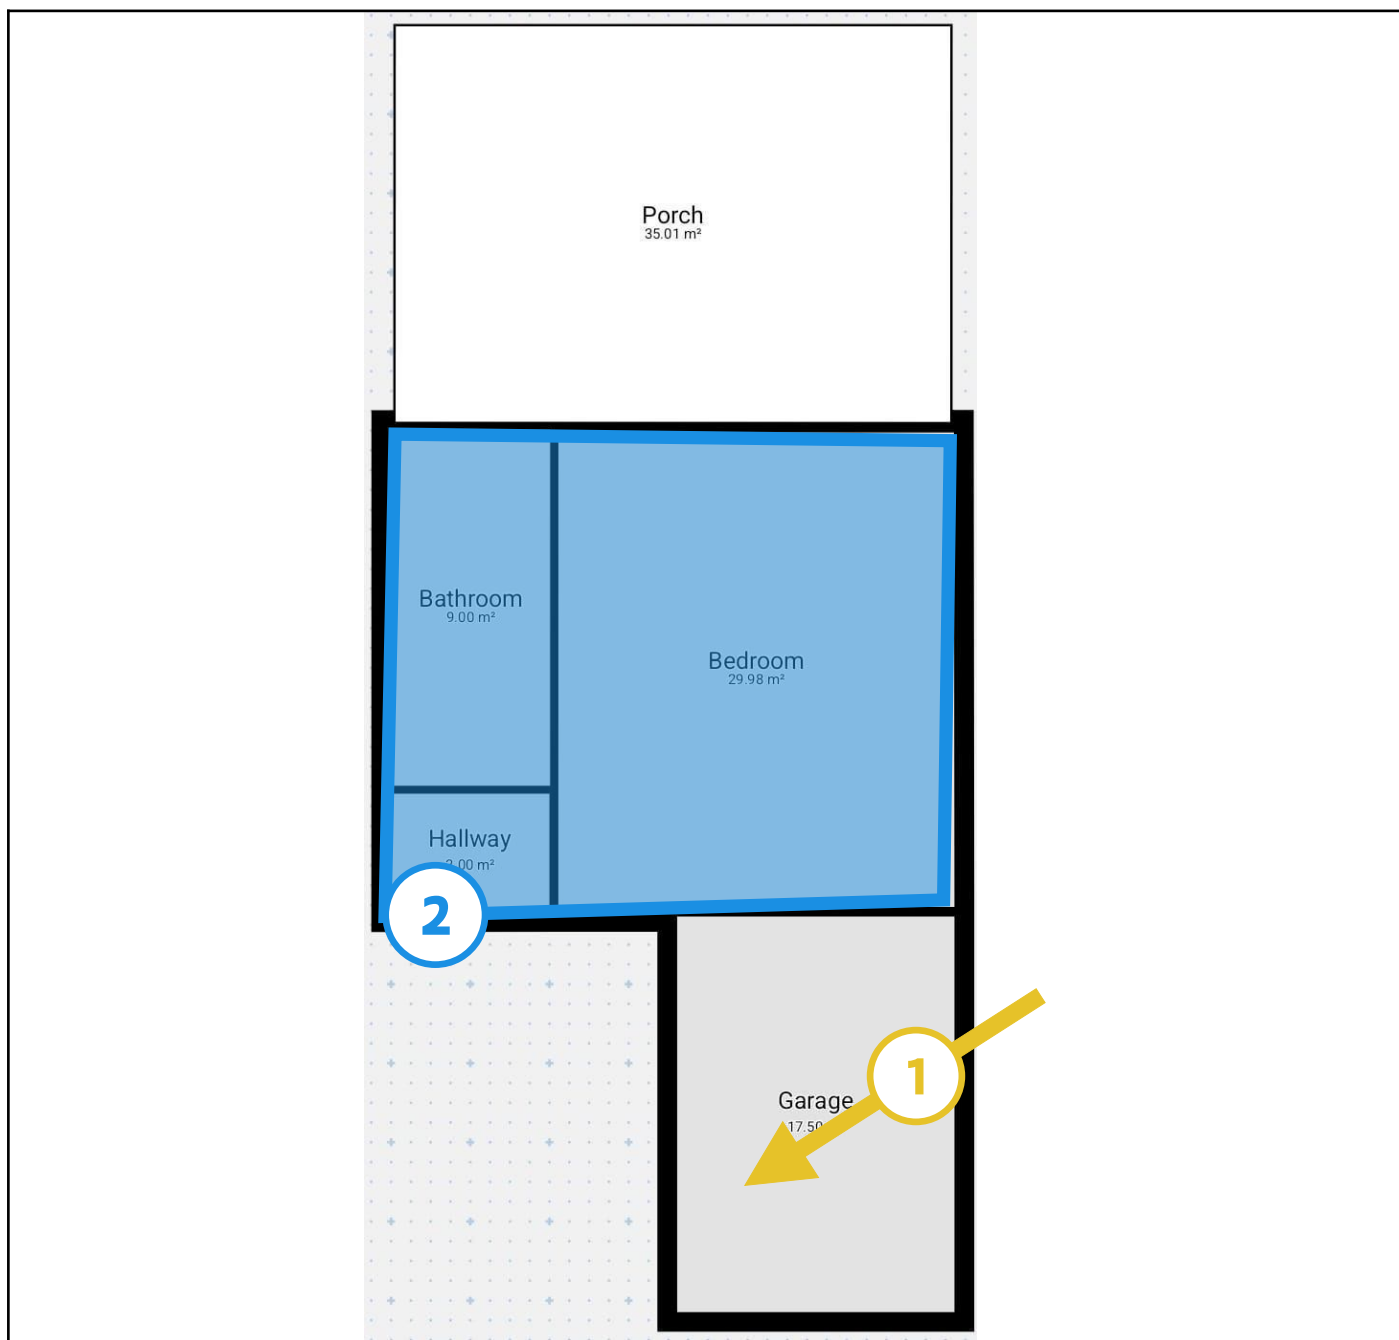
Plan 1.4: Plan gelijkvloers kopie

Beschrijving	Type	Actie
1. Bakeliet schakelkast	Asbestmateriaal	Zorgvuldig beheren
2. Pleisterwerk plafonds	Geen asbest	-

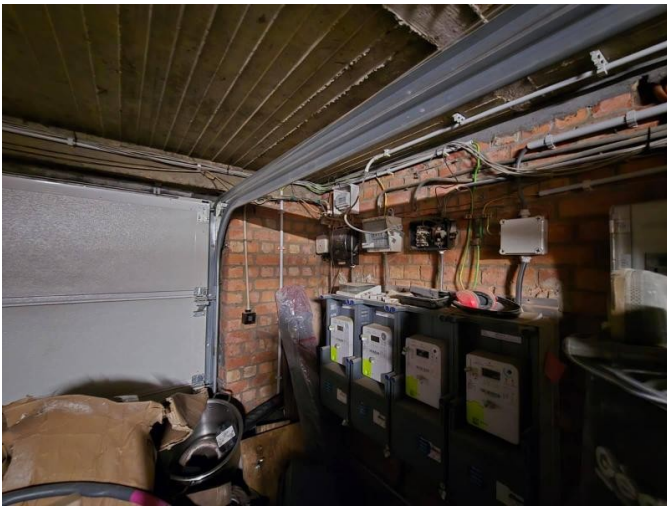
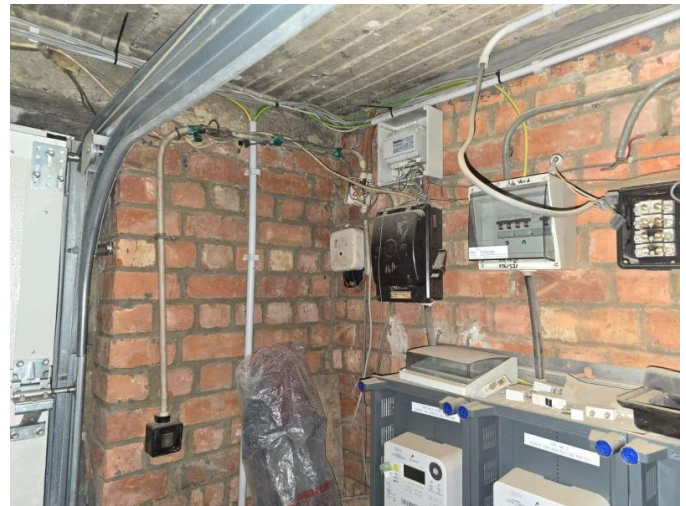
Het asbestmateriaal valt onder de mijlpaal van 2040.

Laag materiaalrisico en/of verlaagde kans op vezelvrijgave

Gebondenheid	Categorie 1: hechtgebonden in oorsprong
Asbestsoort (vezeltype)	Crocidoliet aanwezig
Asbestconcentratie	Laag (< 50%)
Afschermingsgraad van het gehele materiaal	Geheel of deels (ook) vrij aan de binnenlucht
Toestand van het materiaal	Onbeschadigd, niet verweerd

Beschrijving	Bakeliet schakelkast
Omgeving	Binnen
Primaire drager	Communicatie en elektrische infrastructuur en uitrusting
Asbestmateriaal	Plaat, paneel, tablet - Type Bakeliet
Bindmiddel van asbestmateriaal	Kunststof of -hars
Gebondenheid op basis van bindmiddel	Hecht
Hoeveelheid (oppervlakte - dikte - aantal)	<ul style="list-style-type: none">• 0,10 m² - 1,00 cm - 1 stuk
Totaal volume	0,001 m ³
Eenvoudig bereikbaar	Ja
Bevestigingswijze	<ul style="list-style-type: none">• Geschroefd
Identificatiemethode	<p>De asbestdeskundige beoordeelt het materiaal als asbestverdacht en dus asbesthoudend, en dit zonder monstername.</p> <p>Motivatie: De monstername brengt andere schade aan dan schade die inherent is aan de monstername.</p>
Destructieve handeling voor identificatie	Nee
Opmerking	<p>De hoeveelheid is een zo nauwkeurig mogelijke opmeting. Hieraan kunnen evenwel geen rechten worden ontleend. Monstername niet uitgevoerd wegens risico op beschadiging van een elektrisch component en mogelijke blootstelling aan spanning of storingen in de elektrische installatie.</p>

- Zorg voor een veilig beheer. Vermijd het beschadigen van het asbestmateriaal. Controleer de toestand jaarlijks op wijzigingen.
- Voer bijkomende staalname(s) uit.

- Eenvoudige handelingen: mag via doe-het-zelf of door werknemer(s) met opleidingsattest eenvoudige handelingen
Deze toepassing kan door een aannemer die over een opleidingsattest eenvoudige handelingen beschikt of door een particulier (doe-het-zelf), verwijderd worden indien er geen verhoogd risico op vrijgave van asbestvezels (max. concentratie 0,01 vezels/cm³ - CODEX Art. VI.3-54) ontstaat en de toepassing voorafgaand wordt gefixeerd/bevochtigd; de individuele elementen zonder machinale werktuigen (boormachine, slijpschijf, hogedrukreiniger,...) en zonder breken of gooien een voor een losgemaakt worden; en ten slotte dubbel en luchtdicht verpakt weggevoerd worden naar een erkend afvalpunt (recyclagepark).

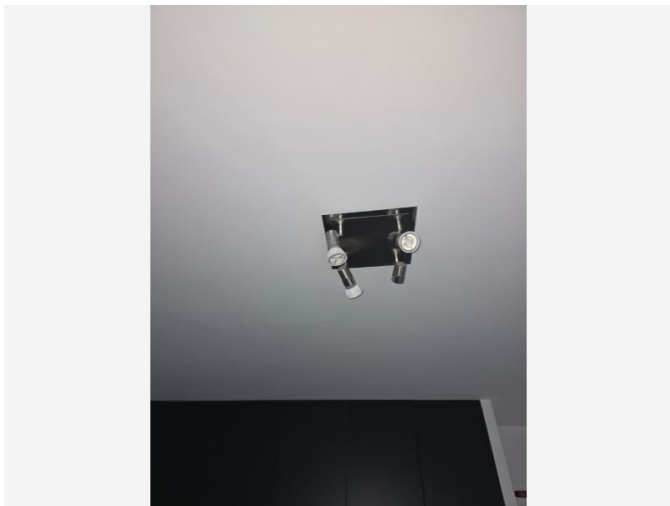
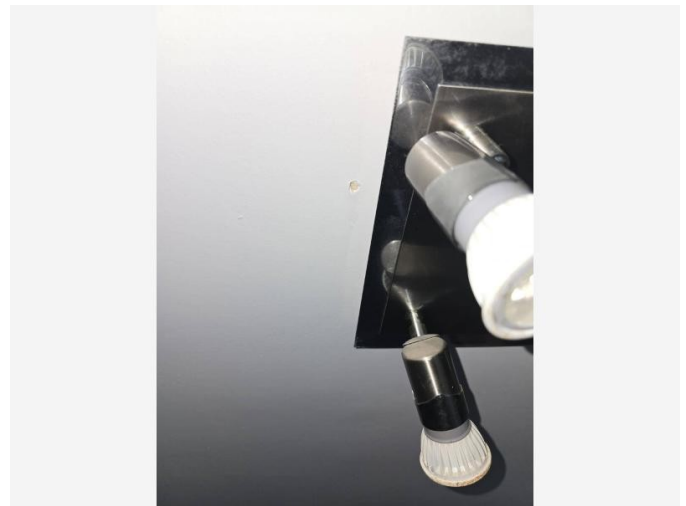
Fiche 2: Pleisterwerk plafonds

Geen asbest

#	Type	Referentie	Resultaat
2.1	Mengmonster	MM02	Geen asbest

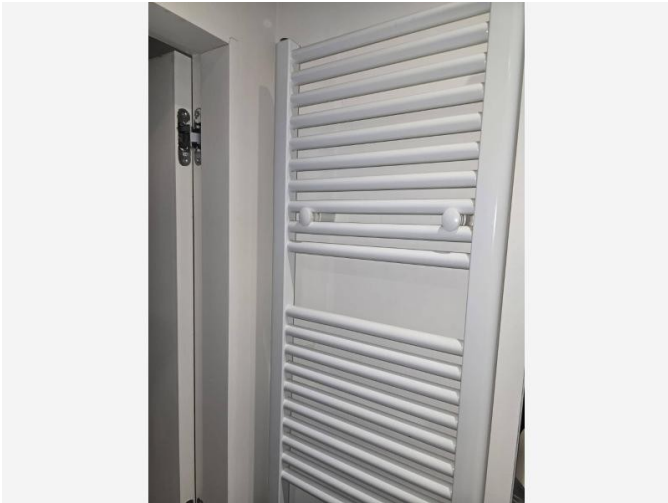
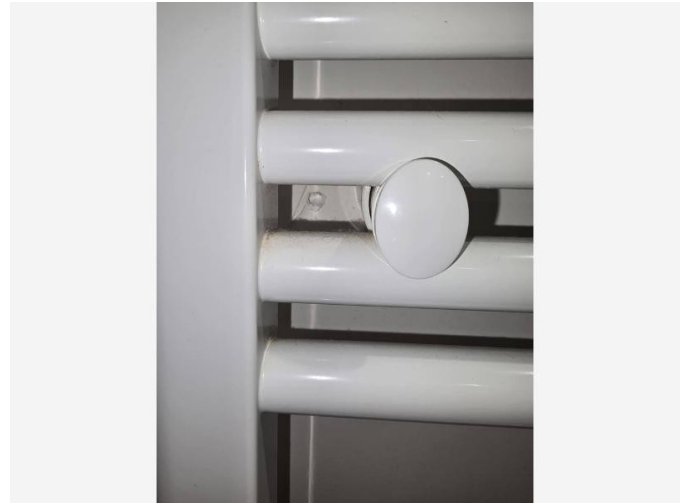
Geen asbest

#	Type	Referentie	Resultaat
3.1	Mengmonster	mm01	Geen asbest
