Asbestinventarisatetest

Kruisbos 17, 2040 Antwerpen

Attestnummer : 20260426-000170.001

Uitgegeven op : 26.04.2026

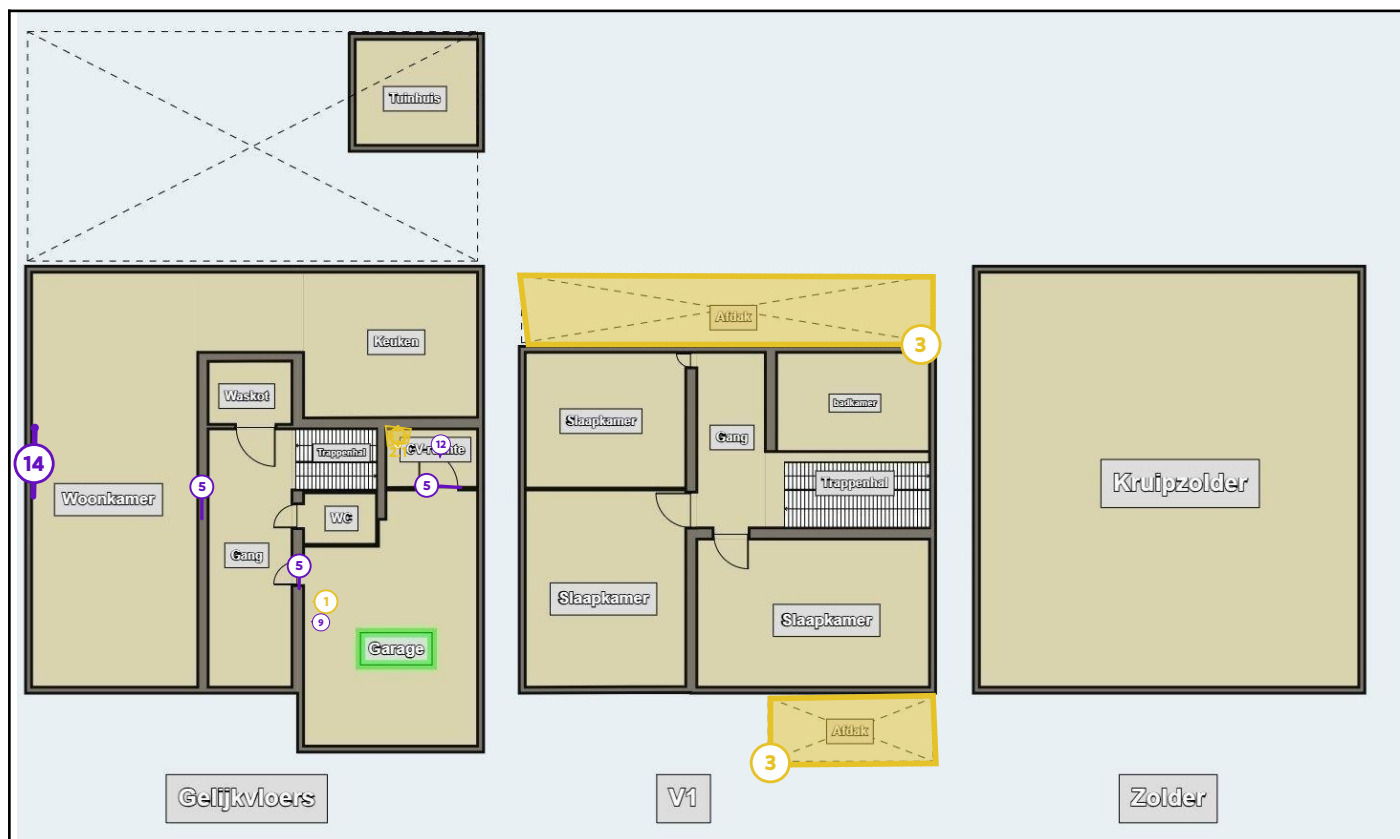
Plan 1.3: Andere materialen

Beschrijving	Type	Actie
1. Bakeliet schakelaars/stopcontacten	Asbestmateriaal	Zorgvuldig beheren
2. Verluichtingsbuis in cement	Asbestmateriaal	Zorgvuldig beheren
2.1 Code: mm03	Puntmonster	-
3. Roofing	Asbestmateriaal	Zorgvuldig beheren
5. Dorpels	Advies	-
9. Bakeliet tellerkast	Advies	-
12. CV-ketel (niet verdacht)	Overige ruimte of materiaal	-
14. Schouw/Rookgaskanalen - niet inspecteerbaar	Overige ruimte of materiaal	-

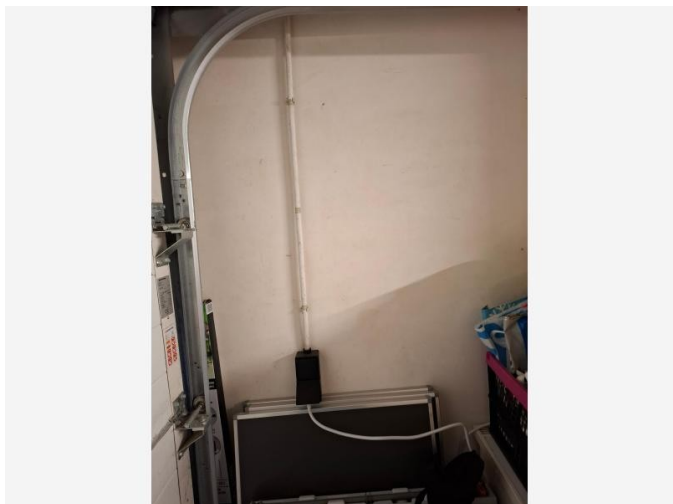
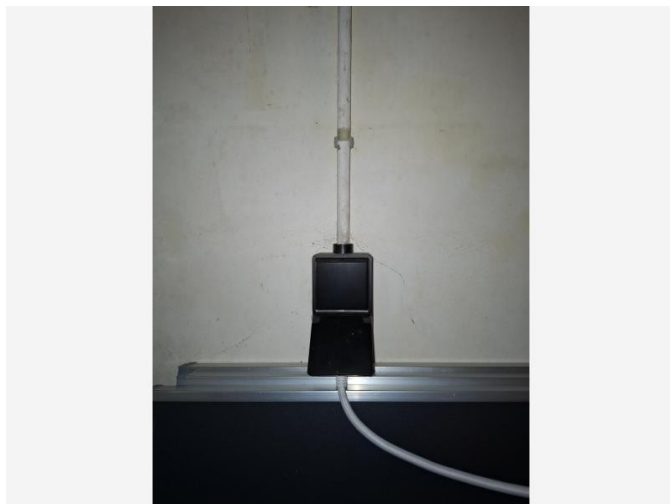
Het asbestmateriaal valt onder de mijlpaal van 2040.

Zorgvuldig beheren

Eindbeoordeling materiaalrisico	Laag materiaalrisico en/of verlaagde kans op vezelvrijgave
---------------------------------	--

Gebondenheid	Categorie 1: hechtgebonden in oorsprong
Asbestsoort (vezeltype)	Crocidoliet aanwezig
Asbestconcentratie	Laag (< 50%)
Afschermingsgraad van het gehele materiaal	Geheel of deels vrij aan de binnenlucht, maar geen contact met binnenluchtstromen
Toestand van het materiaal	Onbeschadigd, niet verweerd

Beschrijving	Bakeliet schakelaars/stopcontacten
Omgeving	Binnen
Primaire drager	Communicatie en elektrische infrastructuur en uitrusting
Asbestmateriaal	Plaat, paneel, tablet - Type Bakeliet
Bindmiddel van asbestmateriaal	Kunststof of -hars
Gebondenheid op basis van bindmiddel	Hecht
Hoeveelheid (oppervlakte - dikte - aantal)	<ul style="list-style-type: none">• 0,10 m² - 1,00 cm - 1 stuk
Totaal volume	0,001 m ³
Eenvoudig bereikbaar	Ja
Bevestigingswijze	<ul style="list-style-type: none">• Geschroefd
Identificatiemethode	<p>De asbestdeskundige beoordeelt het materiaal als asbestverdacht en dus asbesthoudend, en dit zonder monstername.</p> <p>Motivatie: De monstername brengt andere schade aan dan schade die inherent is aan de monstername.</p>
Destructieve handeling voor identificatie	Nee
Opmerking	<p>De hoeveelheid is een zo nauwkeurig mogelijke opmeting. Hieraan kunnen evenwel geen rechten worden ontleend. Monstername niet uitgevoerd wegens risico op beschadiging van een elektrisch component en mogelijke blootstelling aan spanning of storingen in de elektrische installatie.</p>

- Zorg voor een veilig beheer. Vermijd het beschadigen van het asbestmateriaal. Controleer de toestand jaarlijks op wijzigingen.
- Voer bijkomende staalname(s) uit.

- Eenvoudige handelingen: mag via doe-het-zelf of door werknemer(s) met opleidingsattest eenvoudige handelingen
Deze toepassing kan door een aannemer die over een opleidingsattest eenvoudige handelingen beschikt of door een particulier (doe-het-zelf), verwijderd worden indien er geen verhoogd risico op vrijgave van asbestvezels (max. concentratie 0,01 vezels/cm³ - CODEX Art. VI.3-54) ontstaat en de toepassing voorafgaand wordt gefixeerd/bevochtigd; de individuele elementen zonder machinale werktuigen (boormachine, slijpschijf, hogedrukreiniger, ã ð) en zonder breken of gooien een voor een losgemaakt worden; en ten slotte dubbel en luchtdicht verpakt weggevoerd worden naar een erkend afvalpunt (recyclagepark).

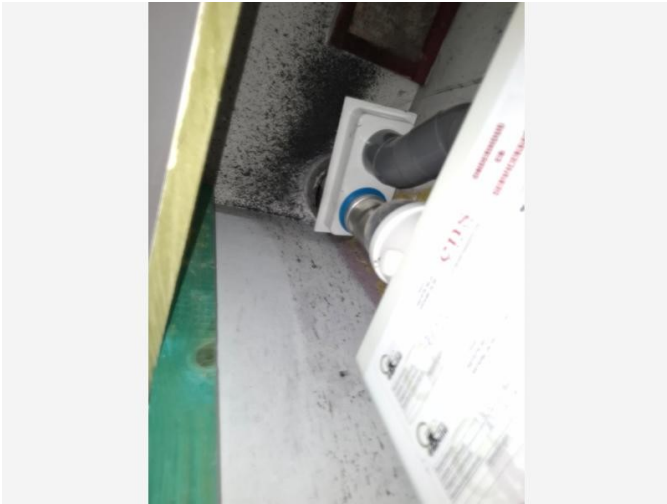
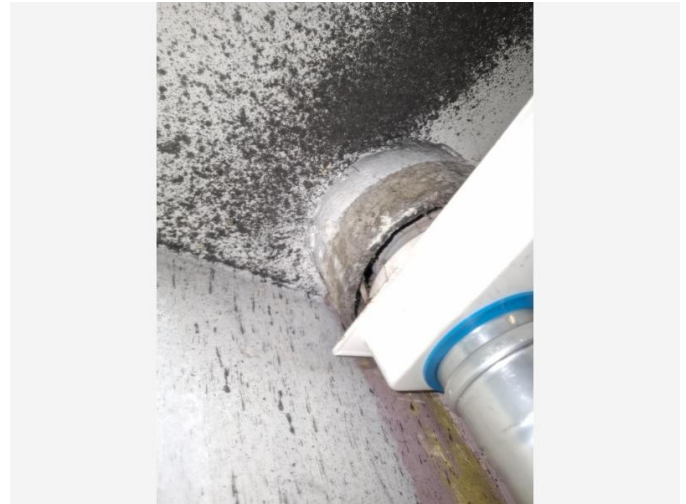
Het asbestmateriaal valt onder de mijlpaal van 2040.

Zorgvuldig beheren

Eindbeoordeling materiaalrisico	Laag materiaalrisico en/of verlaagde kans op vezelvrijgave
---------------------------------	--

Gebondenheid	Categorie 1: hechtgebonden in oorsprong
Asbestsoort (vezeltype)	Crocidoliet aanwezig
Asbestconcentratie	Laag (< 50%)
Afschermingsgraad van het gehele materiaal	Alleen randen, niet afgeschermd, maar geen contact met binnenluchtstromen
Toestand van het materiaal	Licht beschadigd, licht verweerd. Intacte calciumsilicaatplaat of materiaal met categorie 3-gebondenheid

#	Type	Referentie	Resultaat
2.1	Puntmonster	mm03	Crocidoliet

Beschrijving	Verluchtingsbuis in cement
Omgeving	Binnen
Primaire drager	Schacht-koker (technisch)
Asbestmateriaal	Buis, koker, leiding, pijp, doorvoer
Bindmiddel van asbestmateriaal	Cement
Gebondenheid op basis van bindmiddel	Hecht
Hoeveelheid (lengte - omtrek - dikte - aantal)	<ul style="list-style-type: none">• 4,00 m - 20,00 cm - 1,00 cm - 1 stuk
Totaal volume	0,008 m ³
Eenvoudig bereikbaar	Ja
Bevestigingswijze	<ul style="list-style-type: none">• Verlijmd, ingegoten, versmeerd
Identificatiemethode	Een monstername door de asbestdeskundige met laboanalyse door een asbestlabo.
Destructieve handeling voor identificatie	Nee
Opmerking	De exacte lengte kan niet worden vastgesteld.

- Zorg voor een veilig beheer. Vermijd het beschadigen van het asbestmateriaal. Controleer de toestand jaarlijks op wijzigingen.
- Voer bijkomende staalname(s) uit.

- Eenvoudige handelingen: mag via doe-het-zelf of door werknemer(s) met opleidingsattest eenvoudige handelingen
Deze toepassing mag door een aannemer die over een opleidingsattest eenvoudige handelingen beschikt of door een particulier (doe-het-zelver), verwijderd worden indien er geen verhoogd risico op vrijgave van asbestvezels (max. concentratie 0,01 vezels/cm³ - CODEX Art. VI.3-54) ontstaat en de toepassing voorafgaand wordt gefixeerd/bevochtigd. De individuele elementen moeten zonder machinale werktuigen (boormachine, slijpschijf, hogedrukreiniger, etc.) en zonder breken of gooien een voor een losgemaakt worden en dubbel en luchtdicht verpakt afgevoerd worden naar een erkend afvalpunt (recyclagepark). Daar moeten ze voorzichtig in de container voor asbestafval worden gelegd. Op het recyclagepark worden uitsluitend hechtgebonden asbestmaterialen aanvaard. Niet-hechtgebonden asbestmaterialen kunnen enkel bij een erkend asbestverwijderaar of asbestafvalverwerker worden aangeboden.

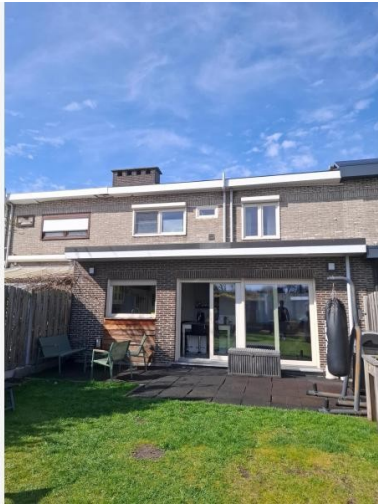
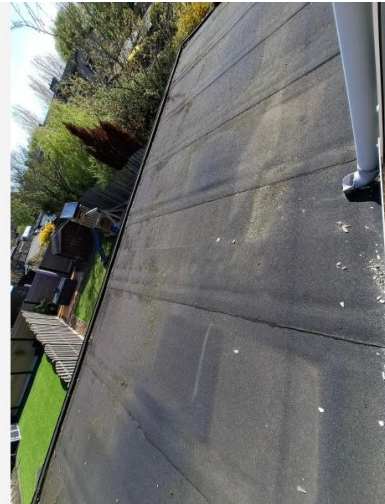
Het asbestmateriaal valt onder de mijlpaal van 2040.

Zorgvuldig beheren

Eindbeoordeling materiaalrisico	Laag materiaalrisico en/of verlaagde kans op vezelvrijgave
---------------------------------	--

Gebondenheid	Categorie 1: hechtgebonden in oorsprong
Asbestsoort (vezeltype)	Alleen chrysotiel aanwezig
Asbestconcentratie	Laag (< 50%)
Afschermingsgraad van het gehele materiaal	Geheel of deels vrij aan de buitenlucht, maar geen contact met binnenlucht
Toestand van het materiaal	Licht beschadigd, licht verweerd. Intacte calciumsilicaatplaat of materiaal met categorie 3-gebondenheid

Beschrijving	Roofing
Omgeving	Buiten
Primaire drager	Plat dak
Asbestmateriaal	Dak- en gevelbekleding - Roofing
Bindmiddel van asbestmateriaal	Bitumen (roofing, teer, asfalt)
Gebondenheid op basis van bindmiddel	Hecht
Hoeveelheid (oppervlakte - aantal)	<ul style="list-style-type: none">• 5,00 m² - 1 stuk• 15,00 m² - 1 stuk
Totale oppervlakte	20,00 m ²
Eenvoudig bereikbaar	Ja
Bevestigingswijze	<ul style="list-style-type: none">• Verlijmd, ingegoten, versmeerd
Identificatiemethode	<p>De asbestdeskundige beoordeelt het materiaal als asbestverdacht en dus asbesthoudend, en dit zonder monstername.</p> <p>Motivatie: De monstername brengt andere schade aan dan schade die inherent is aan de monstername.</p>
Destructieve handeling voor identificatie	Nee
Opmerking	Staalname tot op de eventuele onderliggende lagen is niet mogelijk zonder uitbreiding naar een destructief onderzoek.

- Zorg voor een veilig beheer. Vermijd het beschadigen van het asbestmateriaal. Controleer de toestand jaarlijks op wijzigingen.

- Eenvoudige handelingen: mag via doe-het-zelf of door werknemer(s) met opleidingsattest eenvoudige handelingen
Deze toepassing kan door een aannemer die over een opleidingsattest eenvoudige handelingen beschikt of door een particulier (doe-het-zelf), verwijderd worden indien er geen verhoogd risico op vrijgave van asbestvezels (max. concentratie 0,01 vezels/cm³ - CODEX Art. VI.3-54) ontstaat en de toepassing voorafgaand wordt gefixeerd/bevochtigd; de individuele elementen zonder machinale werktuigen (boormachine, slijpschijf, hogedrukreiniger,...) en zonder breken of gooien een voor een losgemaakt worden; en ten slotte dubbel en luchtdicht verpakt weggevoerd worden naar een erkend afvalpunt (recyclagepark).

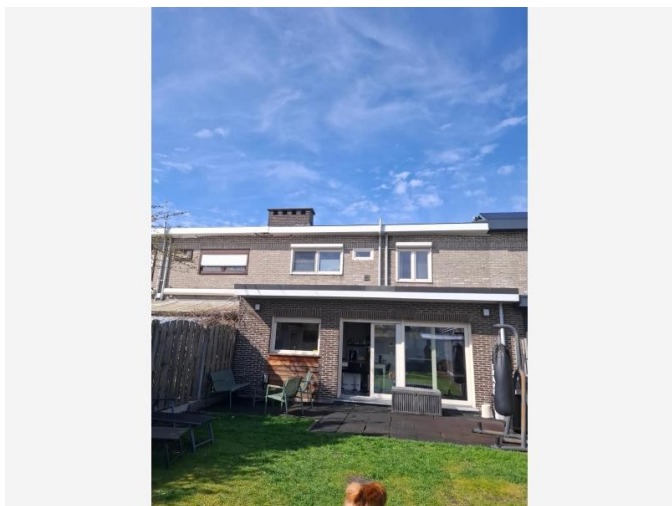
Situeringfoto

Tijdelijke beperking

Reden: Het te onderzoeken materiaal situeert zich hoger dan 3,50 m te rekenen vanaf een veilige ondergrond

Uitleg van de asbestdeskundige: In het kader van een asbestattest voor overdracht (verkoop, schenking), hoeven toepassingen die zich hoger dan 3,5m vanaf een veilige ondergrond situeren, niet onderzocht te worden. Mogelijks bevinden er zich hier asbesthoudende materialen.

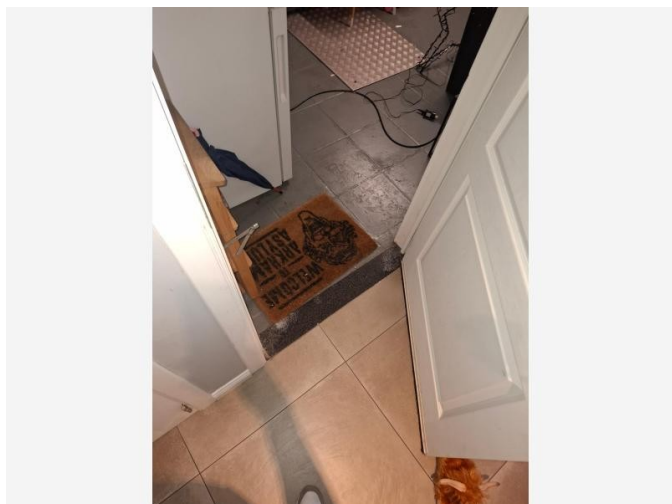
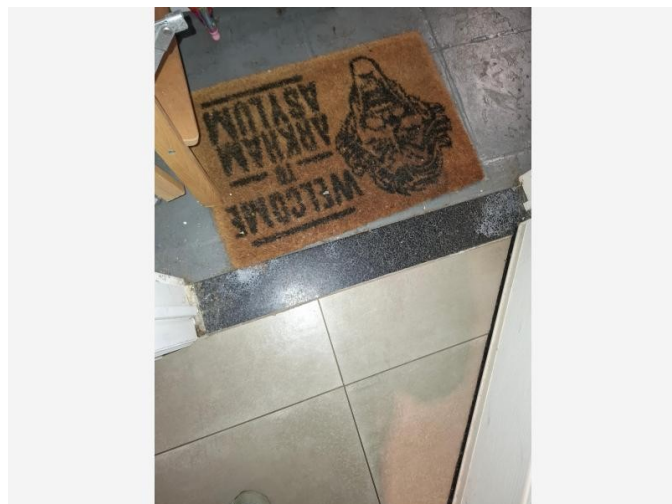
Natuursteen/Terrazzo.

Basis voor advies	De asbestdeskundige beoordeelt het materiaal als niet-asbestverdacht.
--------------------------	---

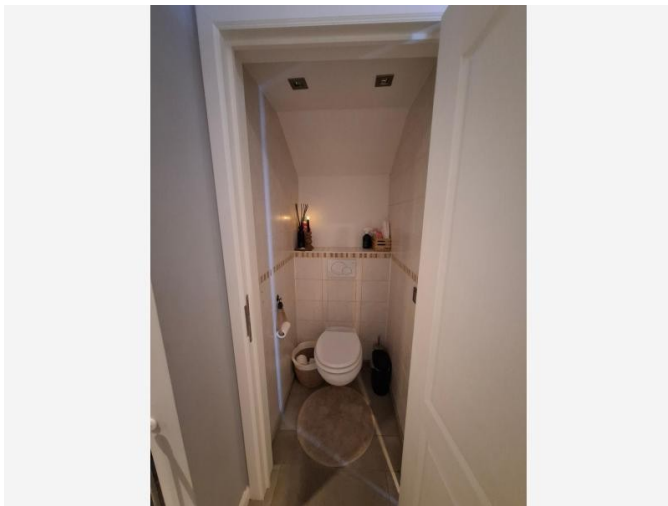
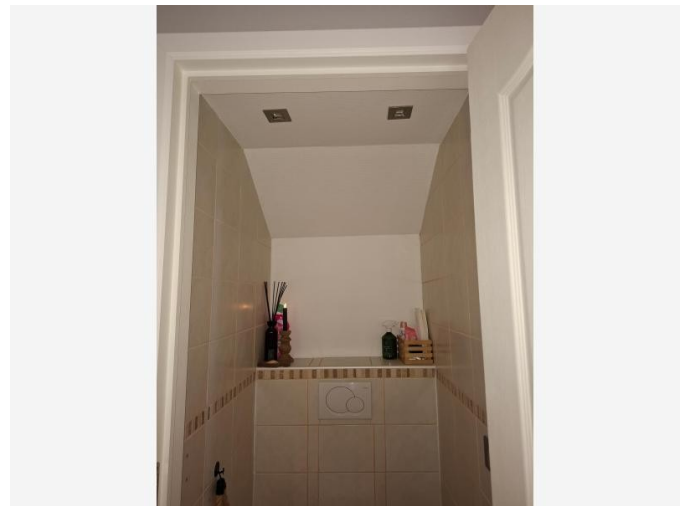
Er werden voorzetwanden (valse muren) aangebracht. Als deskundige kan ik geen uitspraak doen over eventuele asbestverdachte toepassingen die aanwezig zijn of verborgen zitten achter de voorzetwanden. Bij renovaties, sloop of verbouwingen is het aan te raden een destructieve asbestinventaris op te stellen voor deze ruimtes.

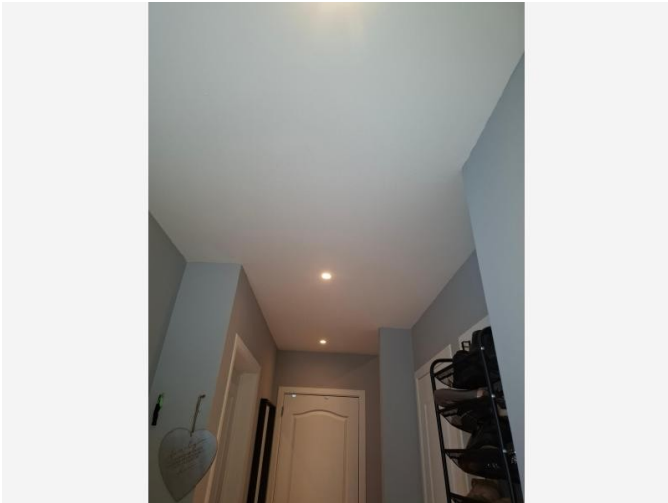
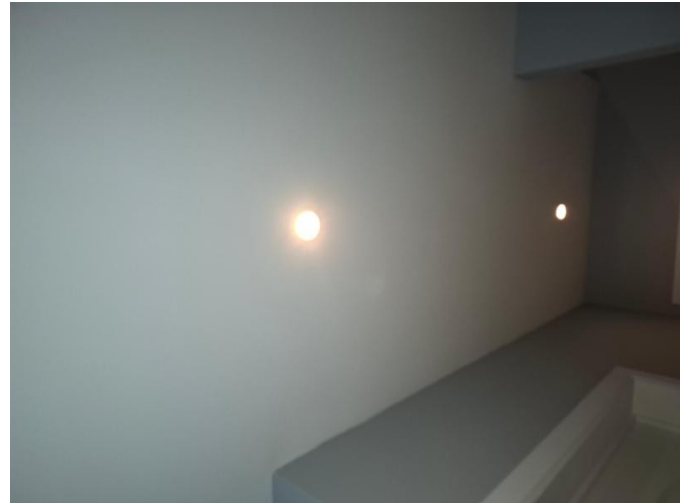
Het plafond bestaat uit gyproc en is niet asbesthoudend. Het is niet geweten wat er achter deze valse wand is. Verder onderzoek noodzakelijk.

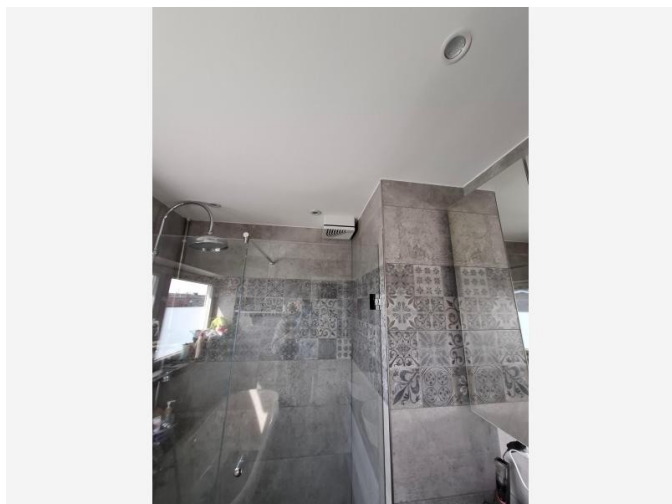
Situeringfoto

De lijm is niet vast te stellen, geen gebroken stukken.

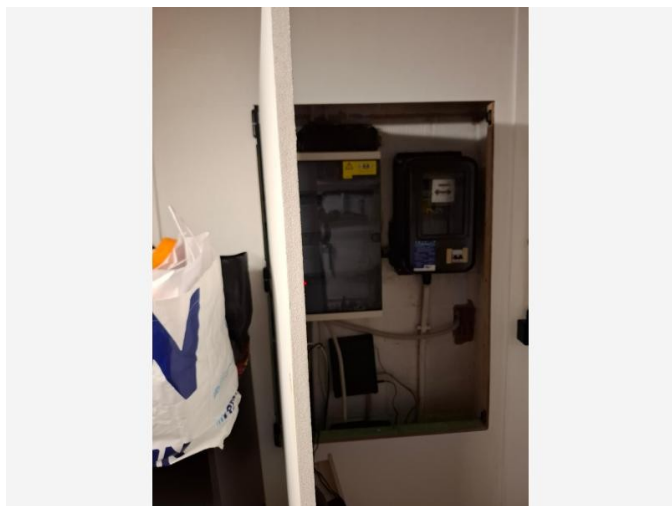
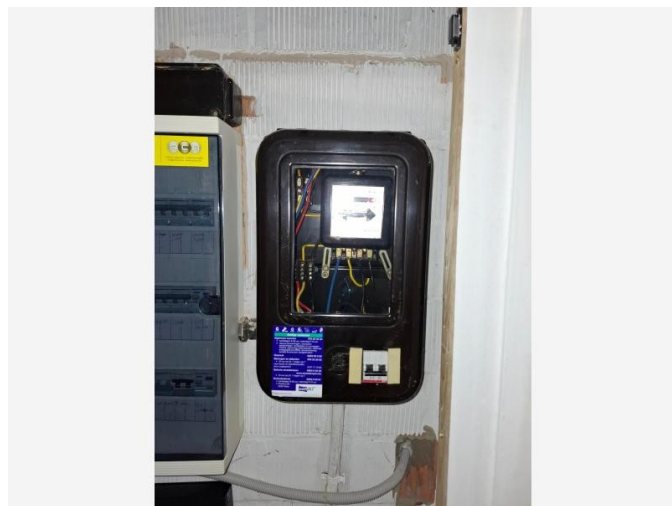
Netbeheerder is de eigenaar.

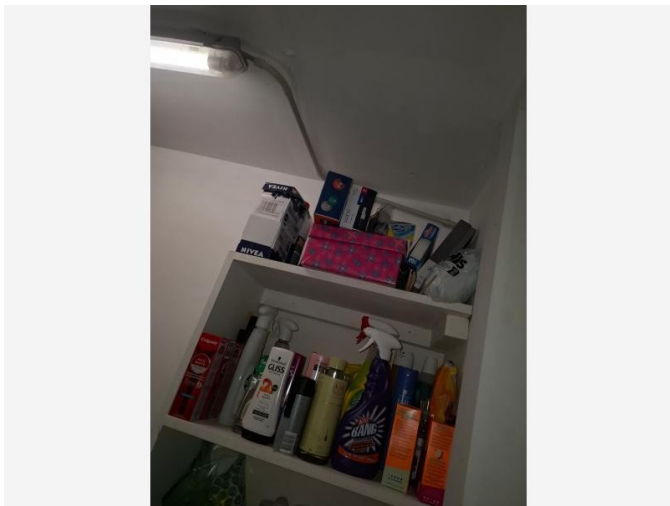
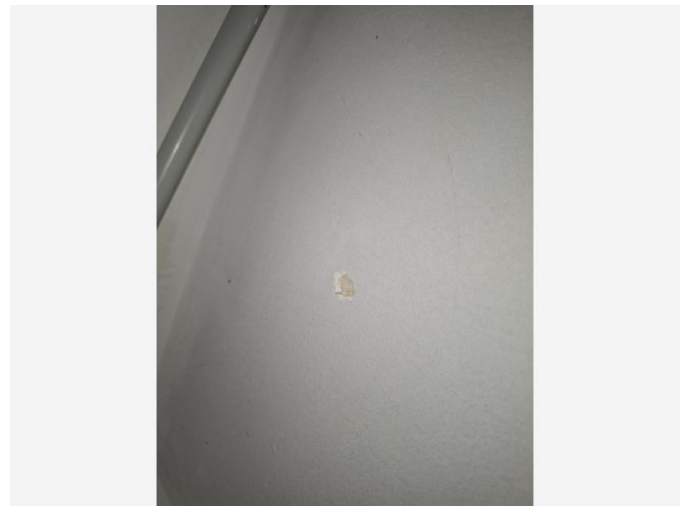
Geen asbest

#	Type	Referentie	Resultaat
10.1	Mengmonster	MM02	Geen asbest

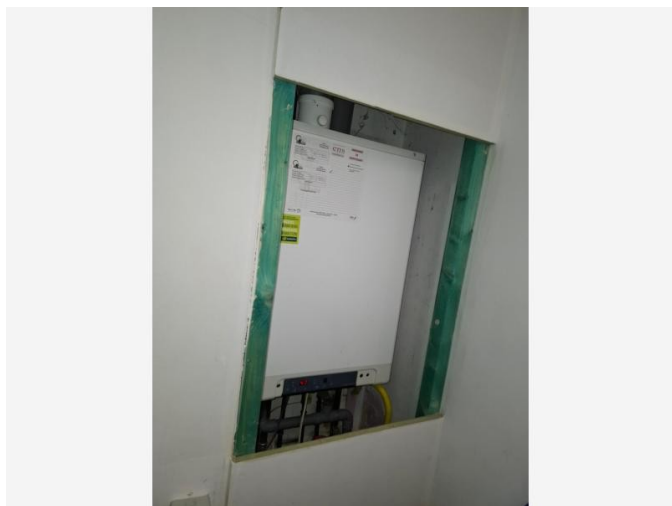
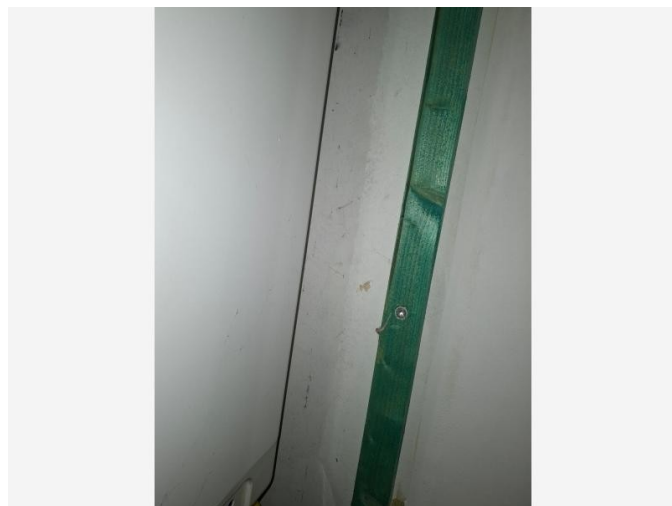
Geen asbest

#	Type	Referentie	Resultaat
11.1	Mengmonster	MM01	Geen asbest

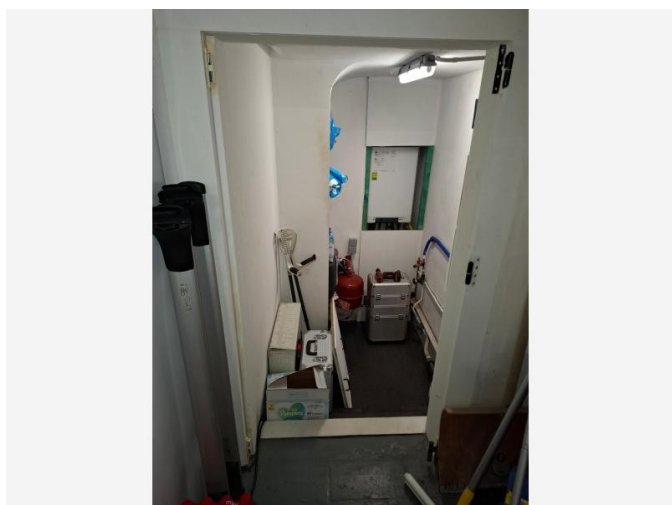
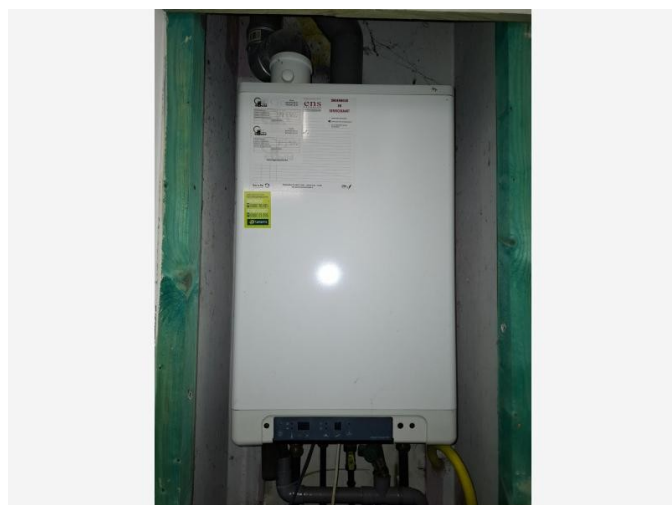
Beschrijving	Notitie	Terug te vinden op plannen
Fiche 12: CV-ketel (niet verdacht)	De CV-ketel is nieuw en bevat geen asbestverdachte materialen.	Plan 1.3: Andere materialen
