Asbestinventarisatetest

Kerkhofstraat 226, 2850 Boom

Attestnummer : 20260505-000276.000

Asbestveilig (maar niet asbestvrij)

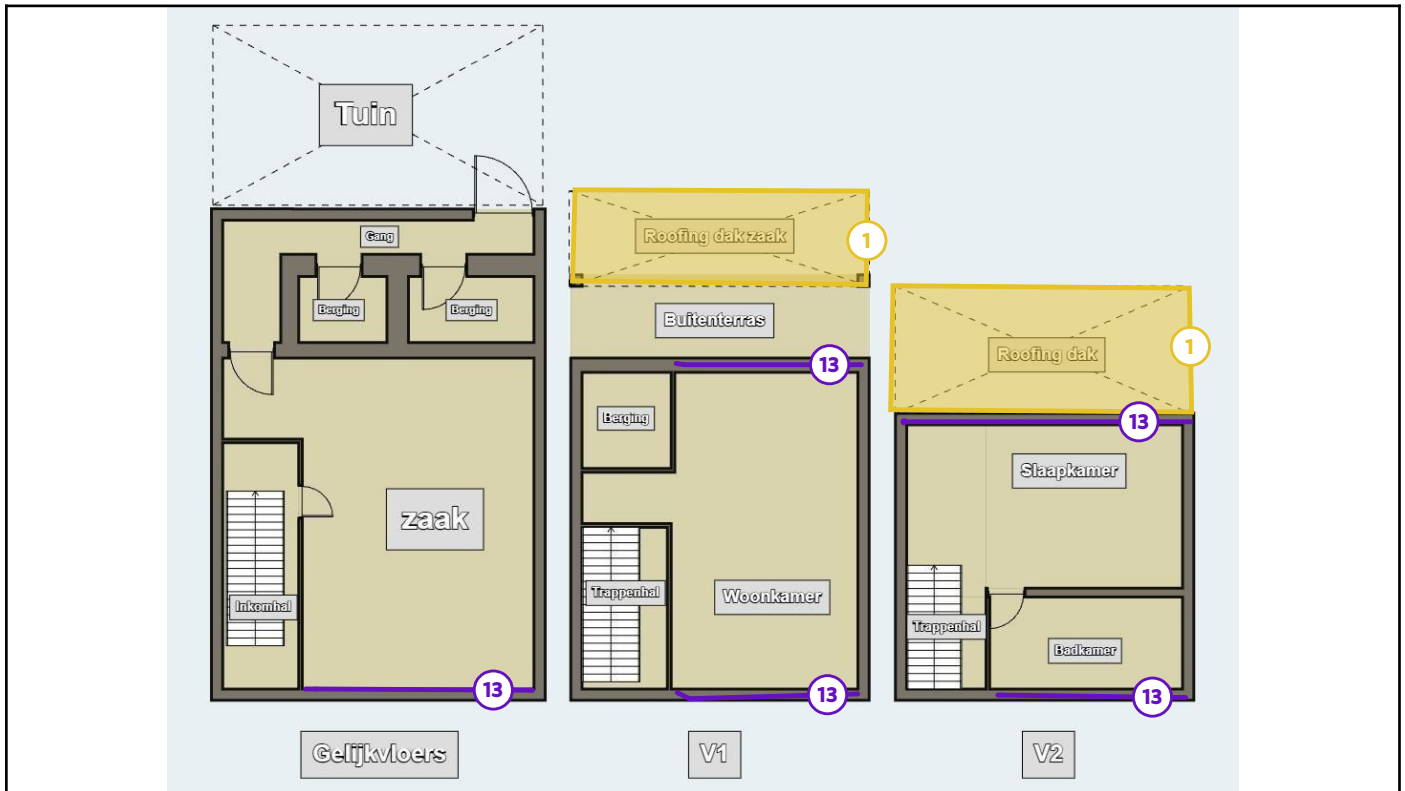
Plan 1.3: Andere materialen

Beschrijving	Type	Actie
1. Roofing	Asbestmateriaal	Zorgvuldig beheren
13. Mastiek (niet aanwezig)	Overige ruimte of materiaal	-

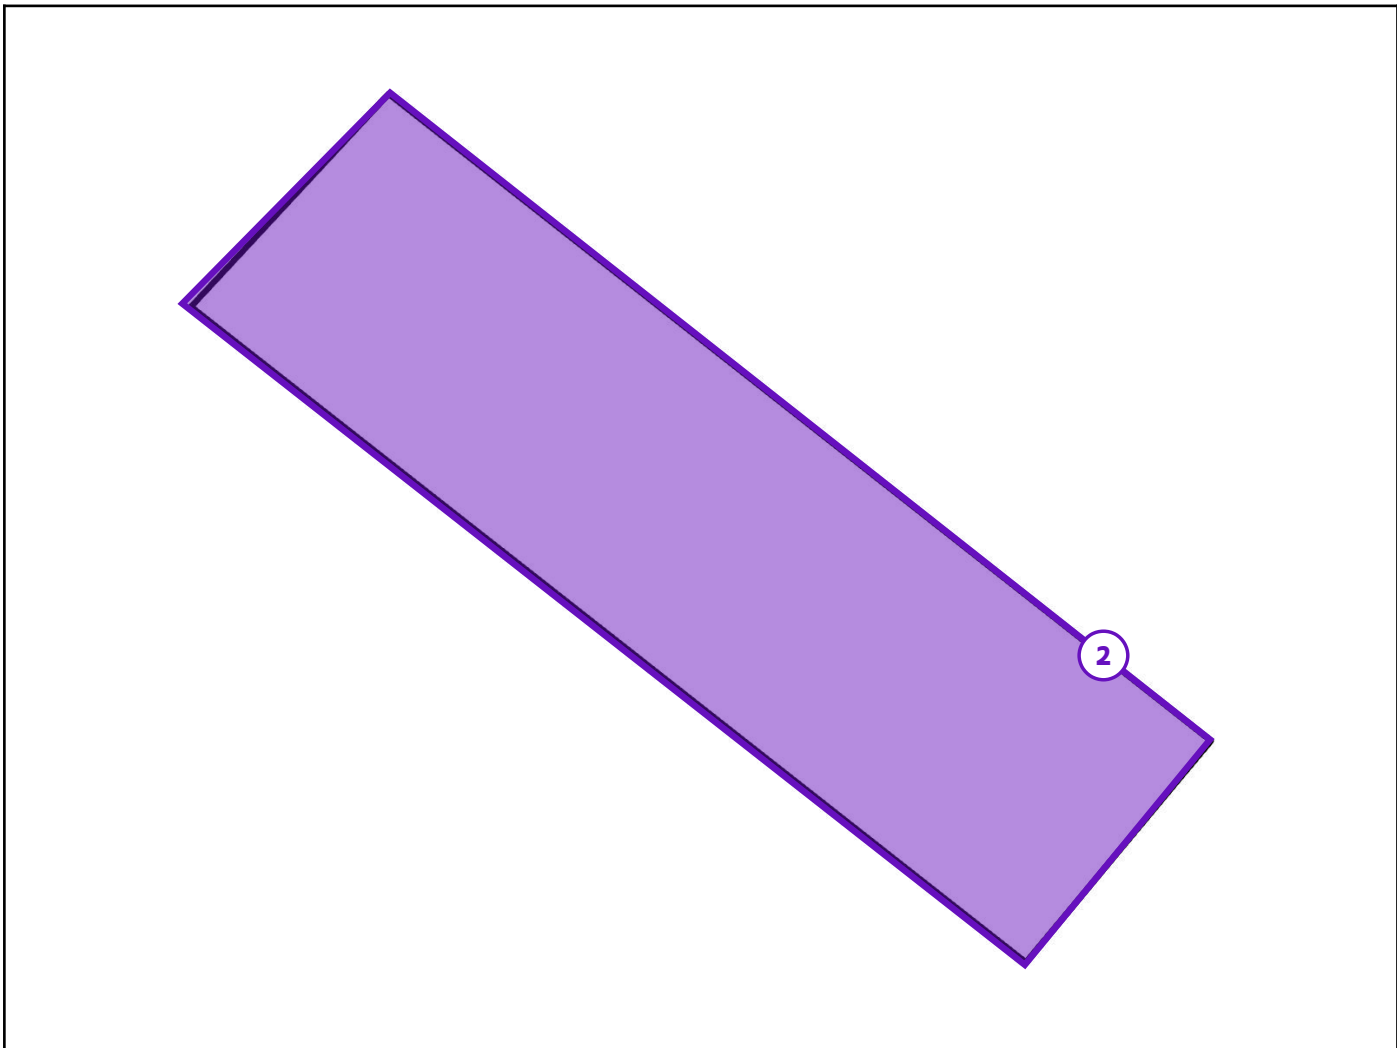
Plan 1.5: Volledig dak

Beschrijving	Type	Actie
2. Dak (beperking)	Beperking	-

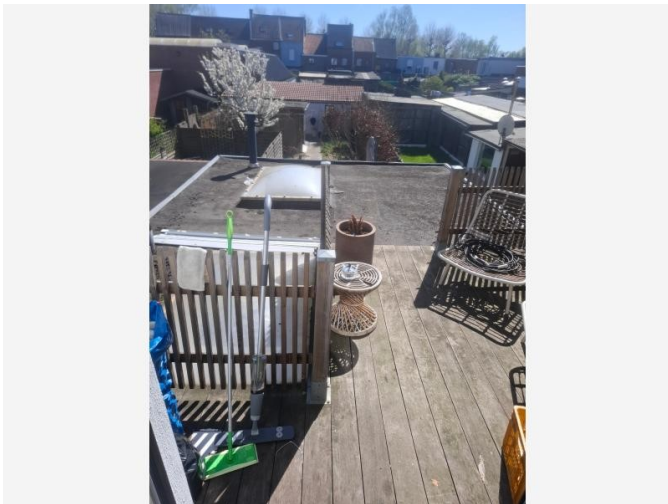
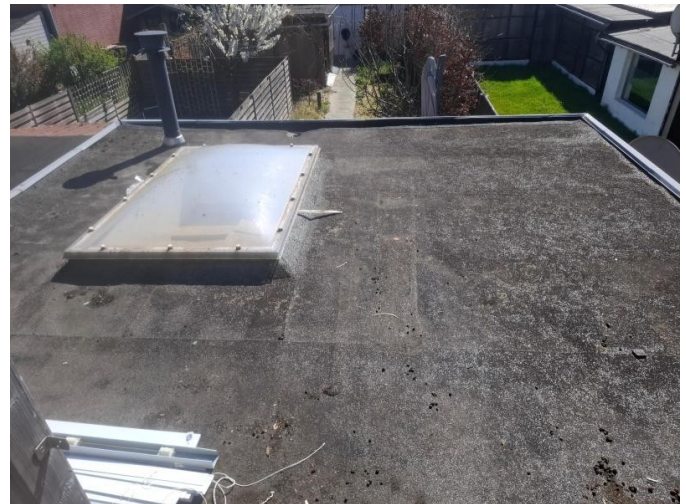
Eindbeoordeling materiaalrisico	Zeer laag materiaalrisico en/of zeer lage kans op vezelvrijgave
---------------------------------	---

Gebondenheid	Categorie 1: hechtgebonden in oorsprong
Asbestsoort (vezeltype)	Alleen chrysotiel aanwezig
Asbestconcentratie	Laag (< 50%)
Afschermingsgraad van het gehele materiaal	Geheel of deels vrij aan de buitenlucht, maar geen contact met binnenlucht
Toestand van het materiaal	Onbeschadigd, niet verweerd

Beschrijving	Roofing
Omgeving	Buiten
Primaire drager	Plat dak
Asbestmateriaal	Dak- en gevelbekleding - Roofing
Bindmiddel van asbestmateriaal	Bitumen (roofing, teer, asfalt)
Gebondenheid op basis van bindmiddel	Hecht
Hoeveelheid (oppervlakte - aantal)	<ul style="list-style-type: none"> • 20,00 m² - 1 stuk • 15,00 m² - 1 stuk
Totale oppervlakte	35,00 m ²
Eenvoudig bereikbaar	Ja
Bevestigingswijze	<ul style="list-style-type: none"> • Verlijmd, ingegoten, versmeerd
Identificatiemethode	<p>De asbestdeskundige beoordeelt het materiaal als asbestverdacht en dus asbesthoudend, en dit zonder monstername.</p> <p>Motivatie: De monstername brengt andere schade aan dan schade die inherent is aan de monstername.</p>
Destructieve handeling voor identificatie	Nee
Opmerking	Staalname tot op de eventuele onderliggende lagen is niet mogelijk zonder uitbreiding naar een destructief onderzoek.

- Zorg voor een veilig beheer. Vermijd het beschadigen van het asbestmateriaal. Controleer de toestand jaarlijks op wijzigingen.

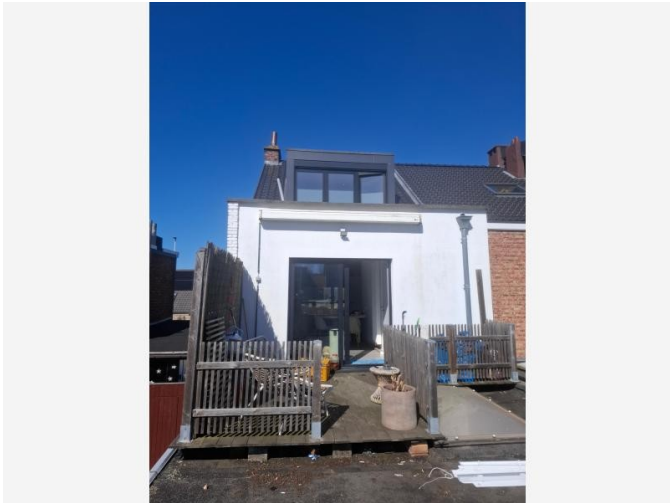
Situeringfoto

Tijdelijke beperking

Reden: Het te onderzoeken materiaal situeert zich hoger dan 3,50 m te rekenen vanaf een veilige ondergrond

Uitleg van de asbestdeskundige: In het kader van een asbestattest voor overdracht (verkoop, schenking), hoeven toepassingen die zich hoger dan 3,5m vanaf een veilige ondergrond situeren, niet onderzocht te worden.

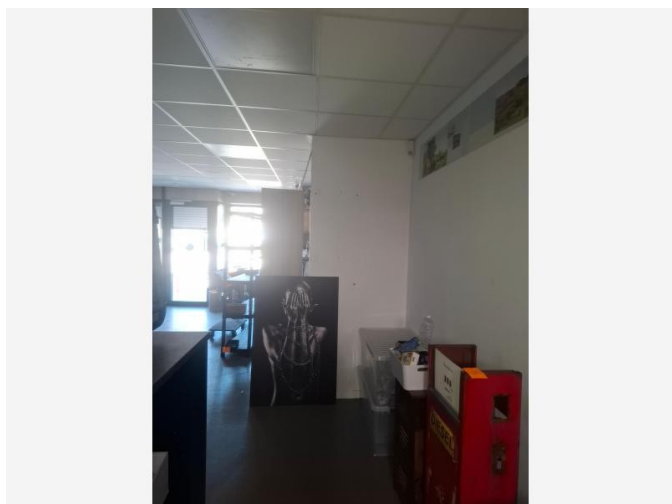
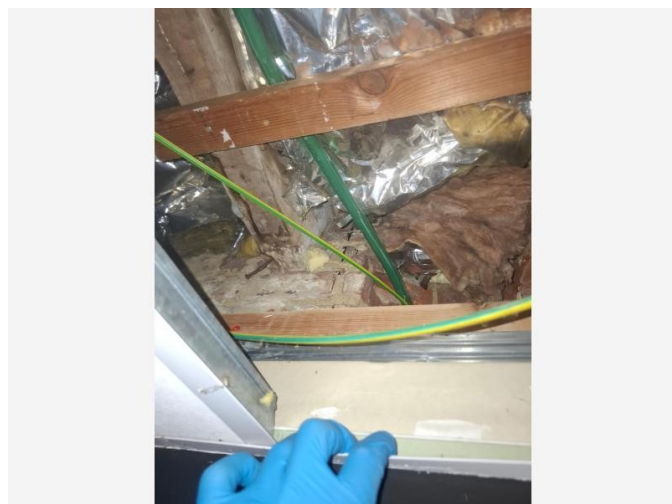
Fiche 3: Plafonds en muren bestaande uit voorzetpanelen

De meeste muren en plafonds bestaan uit valse voorzetwanden. Deze zijn niet asbestverdacht. Hierachter kunnen er zich eventueel asbestverdachte materialen bevinden.

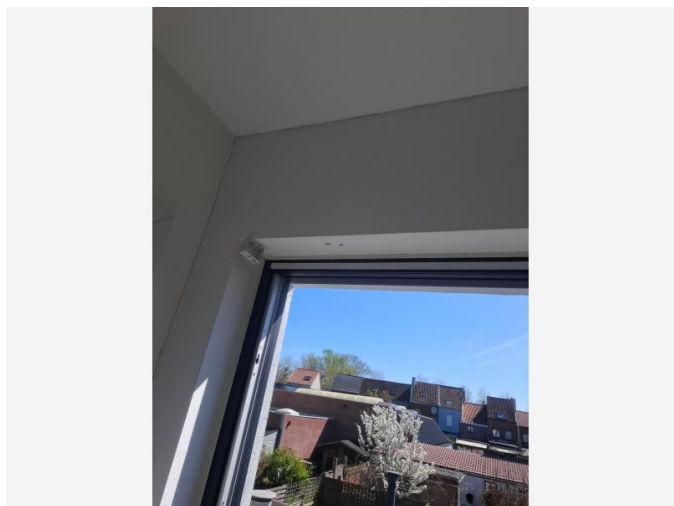
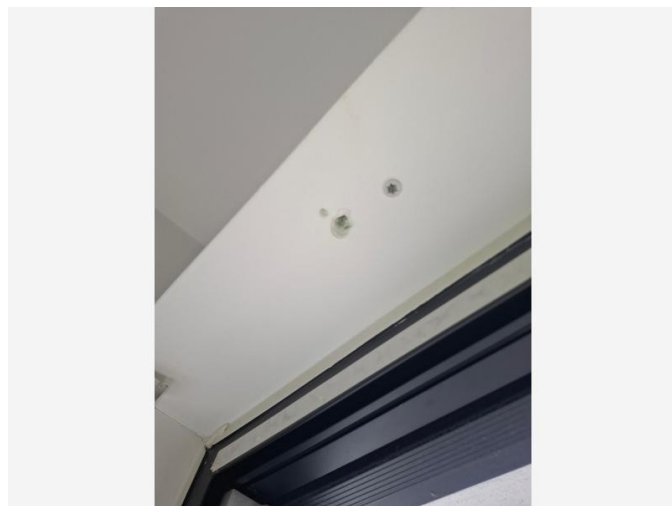
Fiche 4: Pleisterwerk plafonds

Geen asbest

#	Type	Referentie	Resultaat
4.1	Mengmonster	mm02	Geen asbest

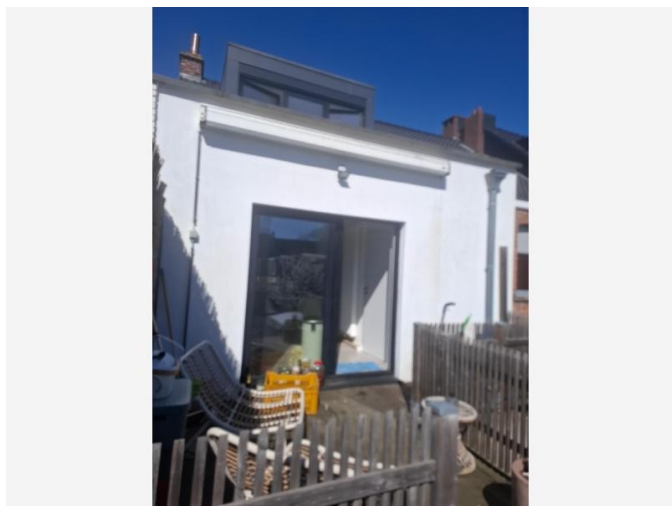
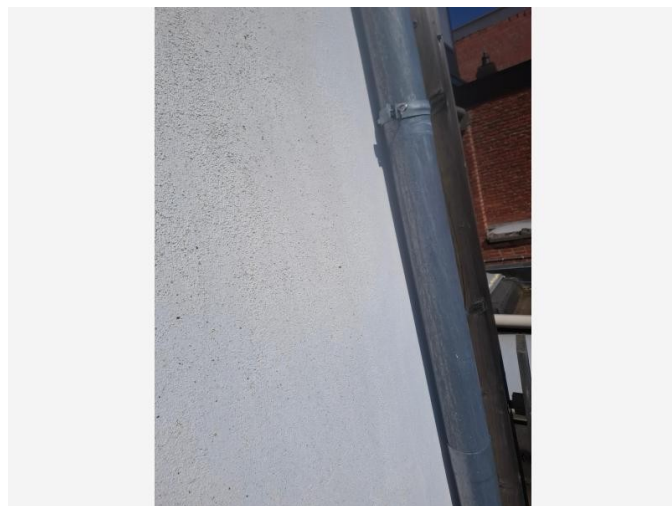
Fiche 5: Bezetting achtergevel

Geen asbest

#	Type	Referentie	Resultaat
5.1	Puntmonster	MM03: Bezetting	Geen asbest

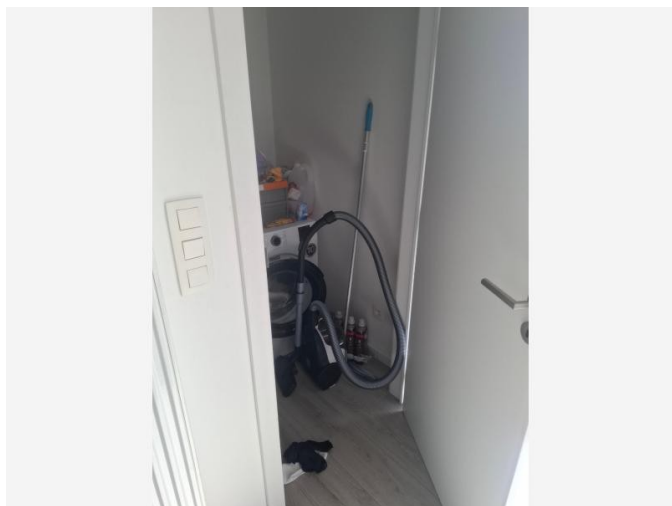
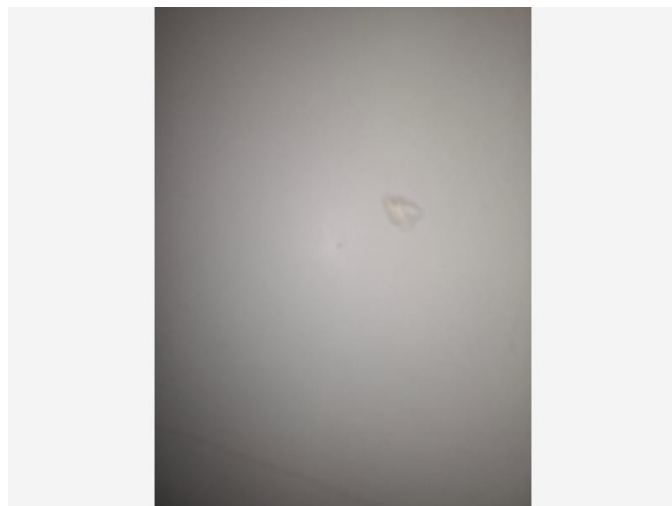
Fiche 6: Pleisterwerk wanden

Geen asbest

#	Type	Referentie	Resultaat
6.1	Mengmonster	mm01	Geen asbest

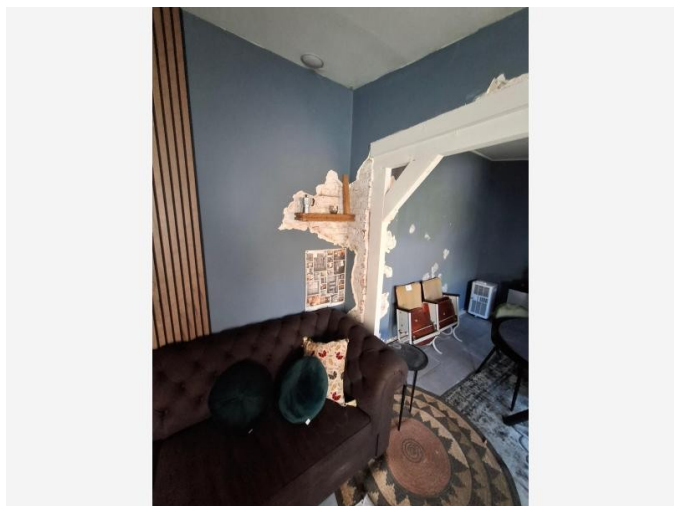
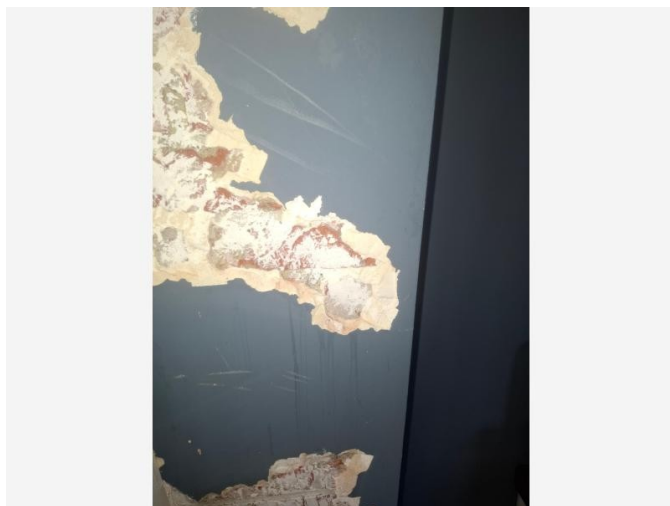
Geen asbest

#	Type	Referentie	Resultaat
7.1	Mengmonster	mm04	Geen asbest
