Asbestinventarisatetest

Turckstraat 7, 2060 Antwerpen

Attestnummer : 20260418-000185.000

Uitgegeven op : 18.04.2026

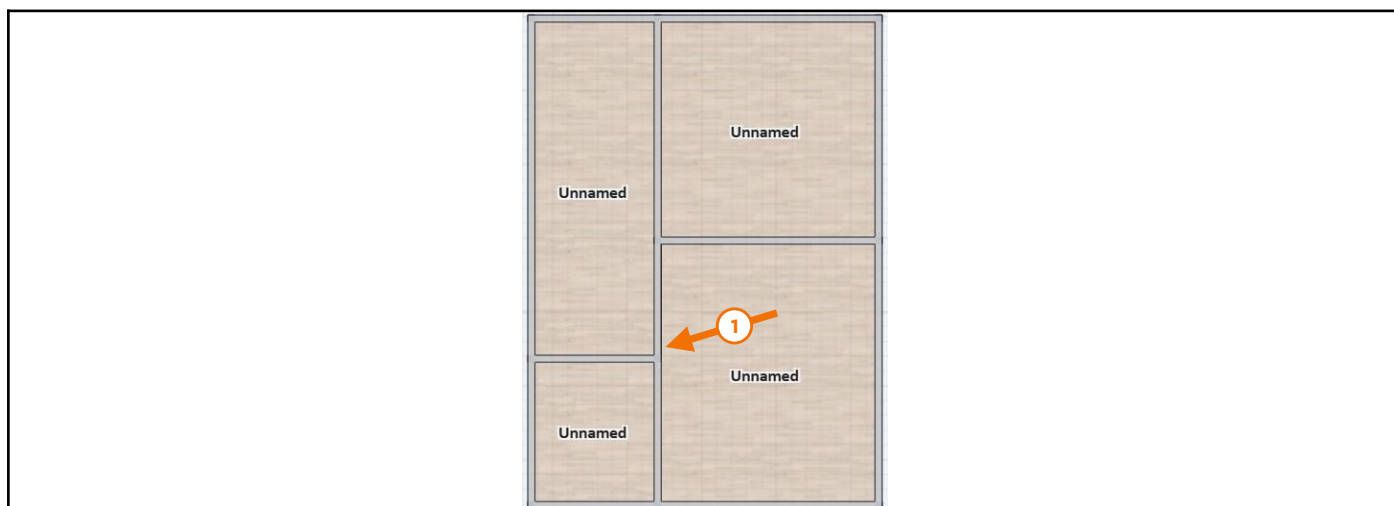
Plan 1.2: Plan kelder

Beschrijving	Type	Actie
1. Bakeliet schakelaars/stopcontacten	Asbestmateriaal	Verwijderen

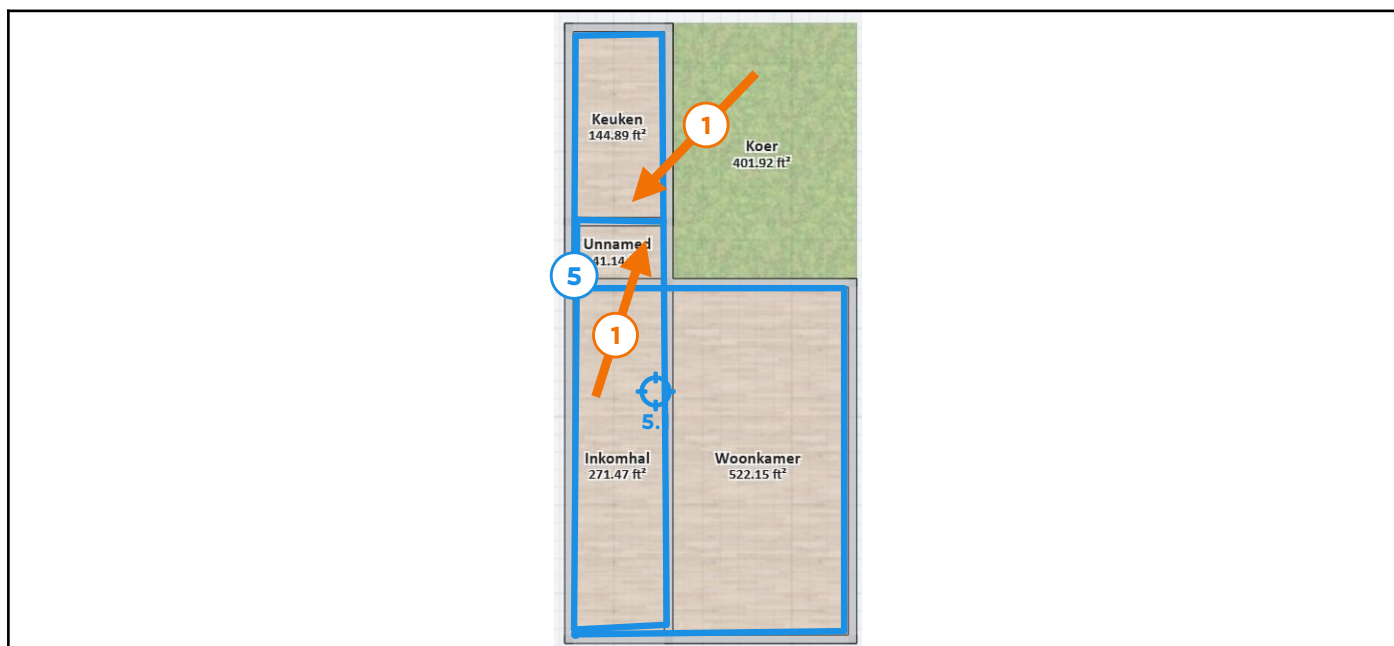
Plan 1.3: Plan gelijkvloers kopie

Beschrijving	Type	Actie
1. Bakeliet schakelaars/stopcontacten	Asbestmateriaal	Verwijderen
5. Pleisterwerk wanden	Geen asbest	-
5.1 Code: MM01	Mengmonster	-

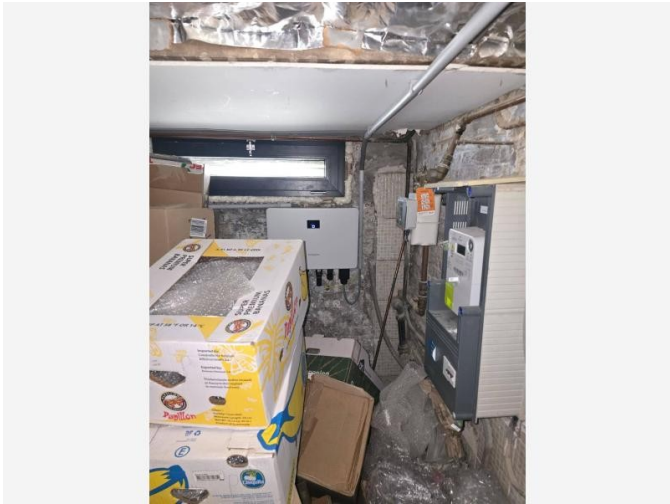
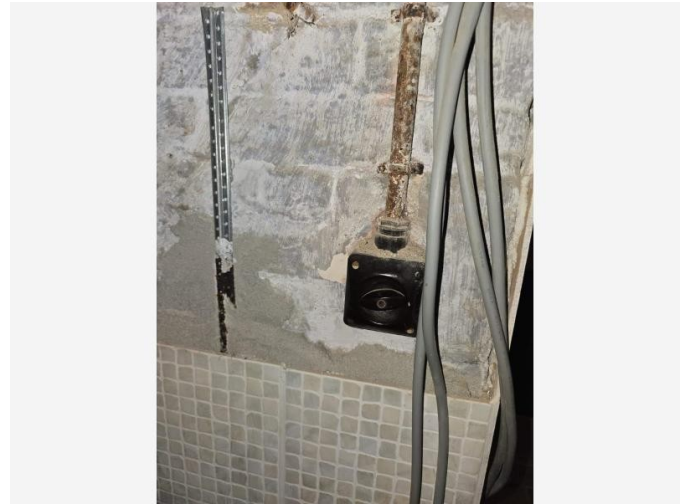
Het asbestmateriaal valt onder de mijlpaal van 2040.

Verhoogd materiaalrisico en/of verhoogde kans op vezelvrijgave

Gebondenheid	Categorie 1: hechtgebonden in oorsprong
Asbestsoort (vezeltype)	Crocidoliet aanwezig
Asbestconcentratie	Laag (< 50%)
Afschermingsgraad van het gehele materiaal	Geheel of deels vrij aan de binnenlucht, maar geen contact met binnenluchtstromen
Toestand van het materiaal	Licht beschadigd, licht verweerd. Intacte calciumsilicaatplaat of materiaal met categorie 3-gebondenheid

Beschrijving	Bakeliet schakelaars/stopcontacten
Omgeving	Binnen
Primaire drager	Communicatie en elektrische infrastructuur en uitrusting
Asbestmateriaal	Plaat, paneel, tablet - Type Bakeliet
Bindmiddel van asbestmateriaal	Kunststof of -hars
Gebondenheid op basis van bindmiddel	Hecht
Hoeveelheid (oppervlakte - dikte - aantal)	<ul style="list-style-type: none"> • 0,10 m² - 1,00 cm - 1 stuk
Totaal volume	0,001 m ³
Eenvoudig bereikbaar	Ja
Bevestigingswijze	<ul style="list-style-type: none"> • Geschroefd
Identificatiemethode	<p>De asbestdeskundige beoordeelt het materiaal als asbestverdacht en dus asbesthoudend, en dit zonder monstername.</p> <p>Motivatie: De monstername brengt andere schade aan dan schade die inherent is aan de monstername.</p>
Destructieve handeling voor identificatie	Nee
Opmerking	De hoeveelheid is een zo nauwkeurig mogelijke opmeting. Hieraan kunnen evenwel geen rechten worden ontleend. Monstername niet uitgevoerd wegens risico op beschadiging van een elektrisch component en mogelijke blootstelling aan spanning of storingen in de elektrische installatie.

Verwijderen

- Zorg voor een veilig beheer. Vermijd het beschadigen van het asbestmateriaal. Controleer de toestand jaarlijks op wijzigingen.
- Voer bijkomende staalname(s) uit.

- Eenvoudige handelingen: mag via doe-het-zelf of door werknemer(s) met opleidingsattest eenvoudige handelingen
Deze toepassing kan door een aannemer die over een opleidingsattest eenvoudige handelingen beschikt of door een particulier (doe-het-zelf), verwijderd worden indien er geen verhoogd risico op vrijgave van asbestvezels (max. concentratie 0,01 vezels/cm³ - CODEX Art. VI.3-54) ontstaat en de toepassing voorafgaand wordt gefixeerd/bevochtigd; de individuele elementen zonder machinale werktuigen (boormachine, slijpschijf, hogedrukreiniger,...) en zonder breken of gooien een voor een losgemaakt worden; en ten slotte dubbel en luchtdicht verpakt weggevoerd worden naar een erkend afvalpunt (recyclagepark).

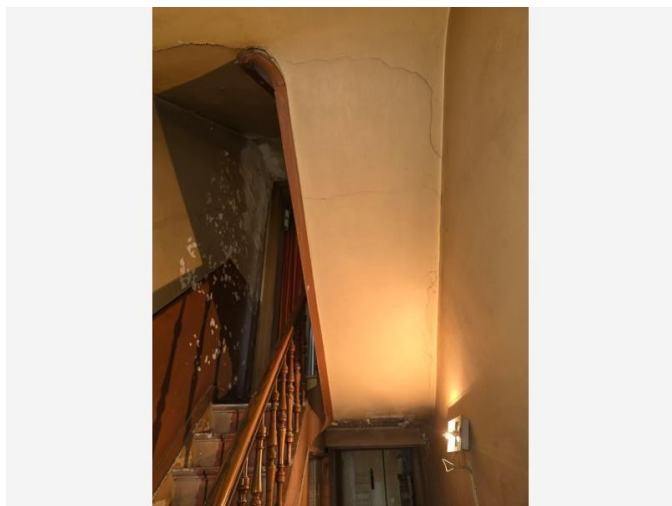
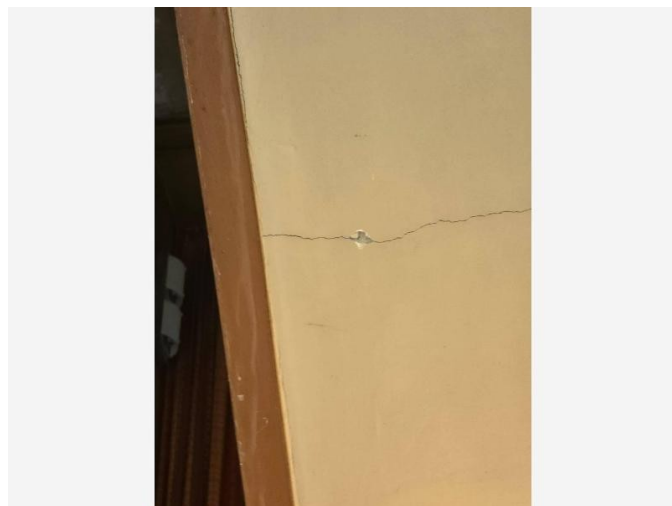
Geen asbest

#	Type	Referentie	Resultaat
2.1	Mengmonster	MM02	Geen asbest

Beschrijving	Pleisterwerk plafonds
Omgeving	Binnen
Primaire drager	Plafond
Bindmiddel van materiaal	Gips - kalk
Gebondenheid op basis van bindmiddel	Niet-hechtgebonden
Hoeveelheid (oppervlakte - dikte - aantal)	• 150,00 m ² - 1,00 cm - 1 stuk
Totaal volume	1,50 m ³
Identificatiemethode	Een monstername door de asbestdeskundige met laboanalyse door een asbestlabo.
Destructieve handeling voor identificatie	Nee
Opmerking	De hoeveelheid is een zo nauwkeurig mogelijke opmeting. Hieraan kunnen evenwel geen rechten worden ontleend. Waar mogelijk, wordt staalname uitgevoerd conform het inspectieprotocol: in een droge ruimte zoals een slaapkamer, in een natte ruimte zoals een keuken of badkamer, in een traphal en in een stookruimte.

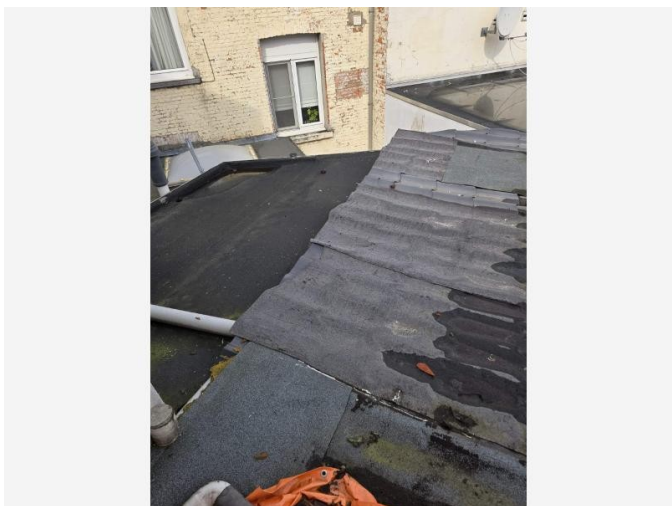
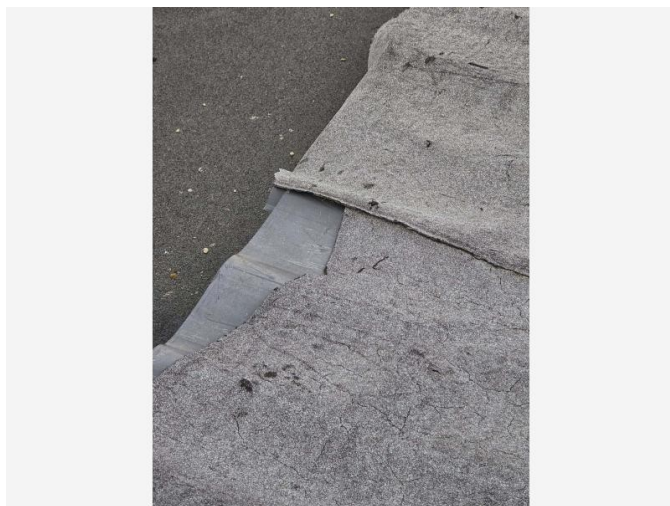
Fiche 3: Roofing

Geen asbest

#	Type	Referentie	Resultaat
3.1	Puntmonster	MM03	Geen asbest

Beschrijving	Roofing
Omgeving	Buiten
Primaire drager	Plat dak
Bindmiddel van materiaal	Bitumen (roofing, teer, asfalt)
Gebondenheid op basis van bindmiddel	Hecht
Hoeveelheid (oppervlakte - aantal)	• 12,00 m ² - 1 stuk
Totale oppervlakte	12,00 m ²
Identificatiemethode	Een monstername door de asbestdeskundige met laboanalyse door een asbestlabo.
Destructieve handeling voor identificatie	Nee
Opmerking	Staalname tot op de eventuele onderliggende lagen is niet mogelijk zonder uitbreiding naar een destructief onderzoek.

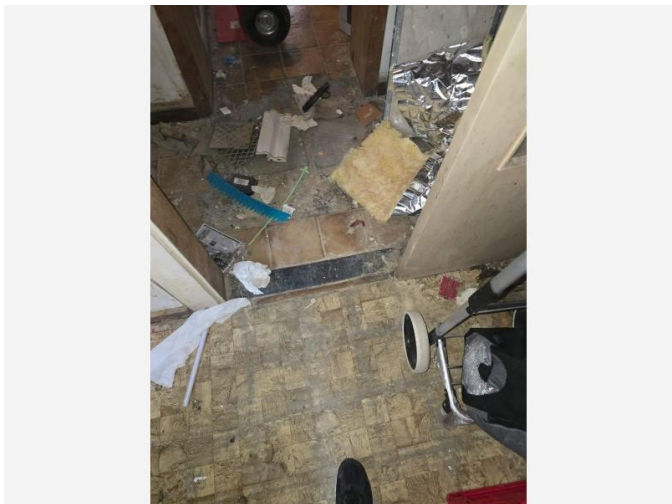
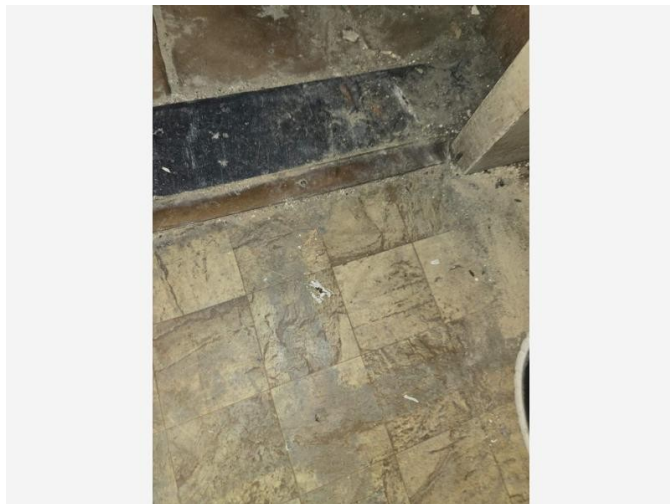
Geen asbest

#	Type	Referentie	Resultaat
4.1	Puntmonster	MM04	Geen asbest

Beschrijving	Vinylzeil
Omgeving	Binnen
Primaire drager	Vloer
Bindmiddel van materiaal	Karton - papier - viltachtig
Gebondenheid op basis van bindmiddel	Niet-hechtgebonden
Hoeveelheid (oppervlakte - aantal)	• 15,00 m ² - 1 stuk
Totale oppervlakte	15,00 m ²
Identificatiemethode	Een monstername door de asbestdeskundige met laboanalyse door een asbestlabo.
Destructieve handeling voor identificatie	Nee

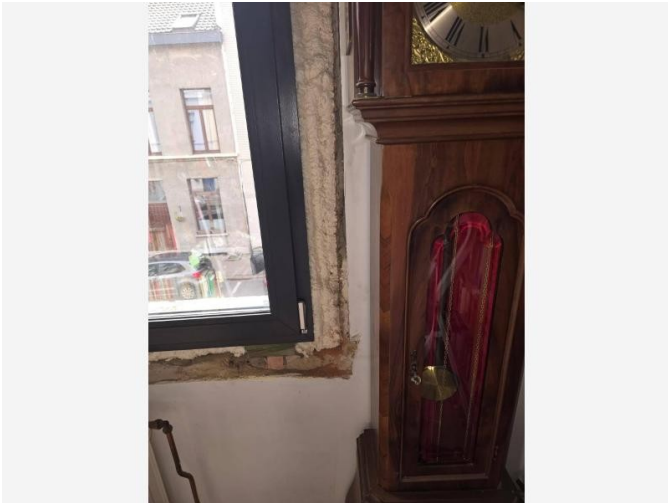
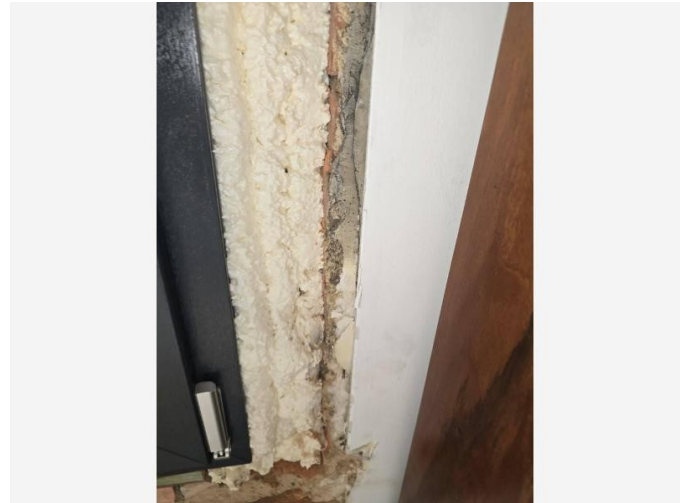
Fiche 5: Pleisterwerk wanden

Geen asbest

#	Type	Referentie	Resultaat
5.1	Mengmonster	MM01	Geen asbest

Beschrijving	Pleisterwerk wanden
Omgeving	Binnen
Primaire drager	Binnenwand
Bindmiddel van materiaal	Gips - kalk
Gebondenheid op basis van bindmiddel	Niet-hechtgebonden
Hoeveelheid (oppervlakte - dikte - aantal)	• 300,00 m ² - 1,00 cm - 1 stuk
Totaal volume	3,00 m ³
Identificatiemethode	Een monstername door de asbestdeskundige met laboanalyse door een asbestlabo.
Destructieve handeling voor identificatie	Nee
Opmerking	De hoeveelheid is een zo nauwkeurig mogelijke opmeting. Hieraan kunnen evenwel geen rechten worden ontleend. Waar mogelijk, wordt staalname uitgevoerd conform het inspectieprotocol: in een droge ruimte zoals een slaapkamer, in een natte ruimte zoals een keuken of badkamer, in een traphal en in een stookruimte.

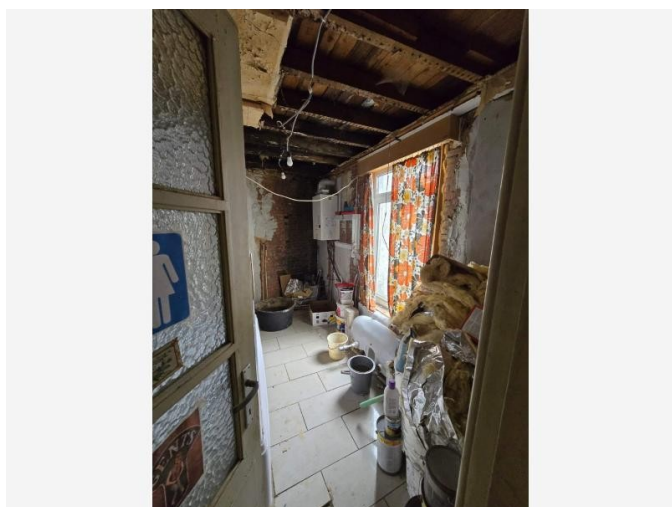
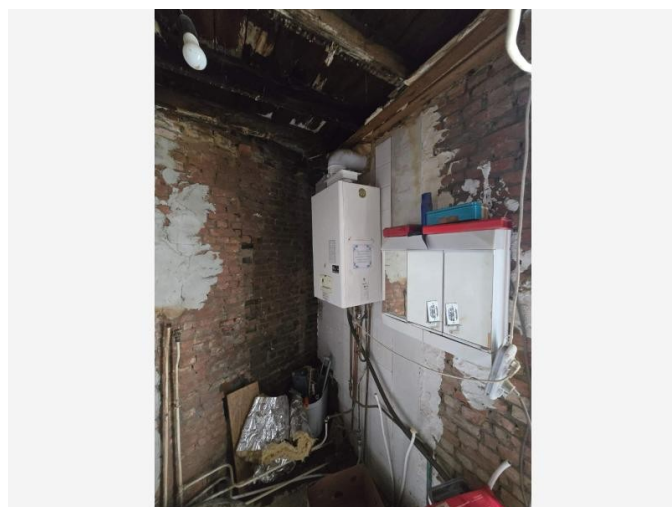
Beschrijving	Notitie	Terug te vinden op plannen
Fiche 6: CV-ketel (niet verdacht)	De CV-ketel (dichtingen, isolerend materiaal) is niet asbestverdacht.	-
