# Asbestinventarisatetest

Maastrichtersteenweg 55, 3680 Maaseik

Attestnummer : 20230201-000439.000

Uitgegeven op : 01.02.2023

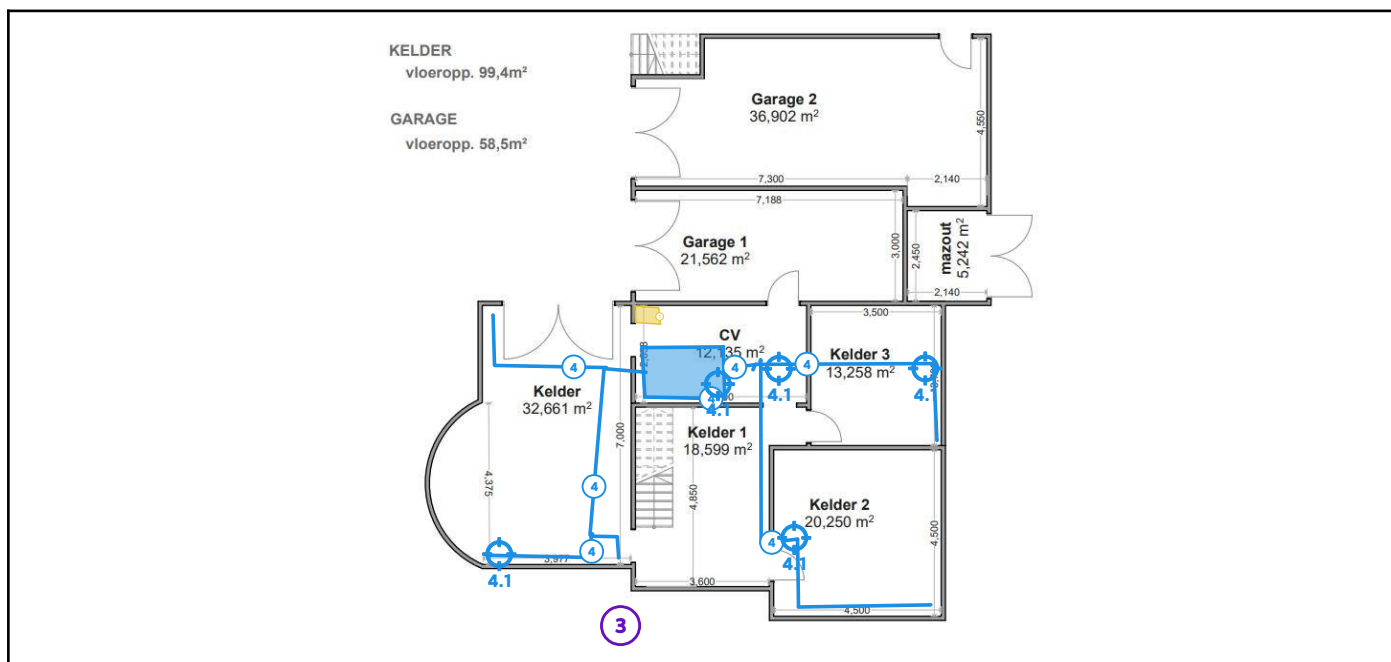
## Plan 1.1: Kelder en Garage

| Beschrijving | Type | Actie |
|---|---|---|
| 1. Cement afvoer buis | Asbestmateriaal | Zorgvuldig beheren |
| 4. Leidingisolatie | Geen asbest | - |

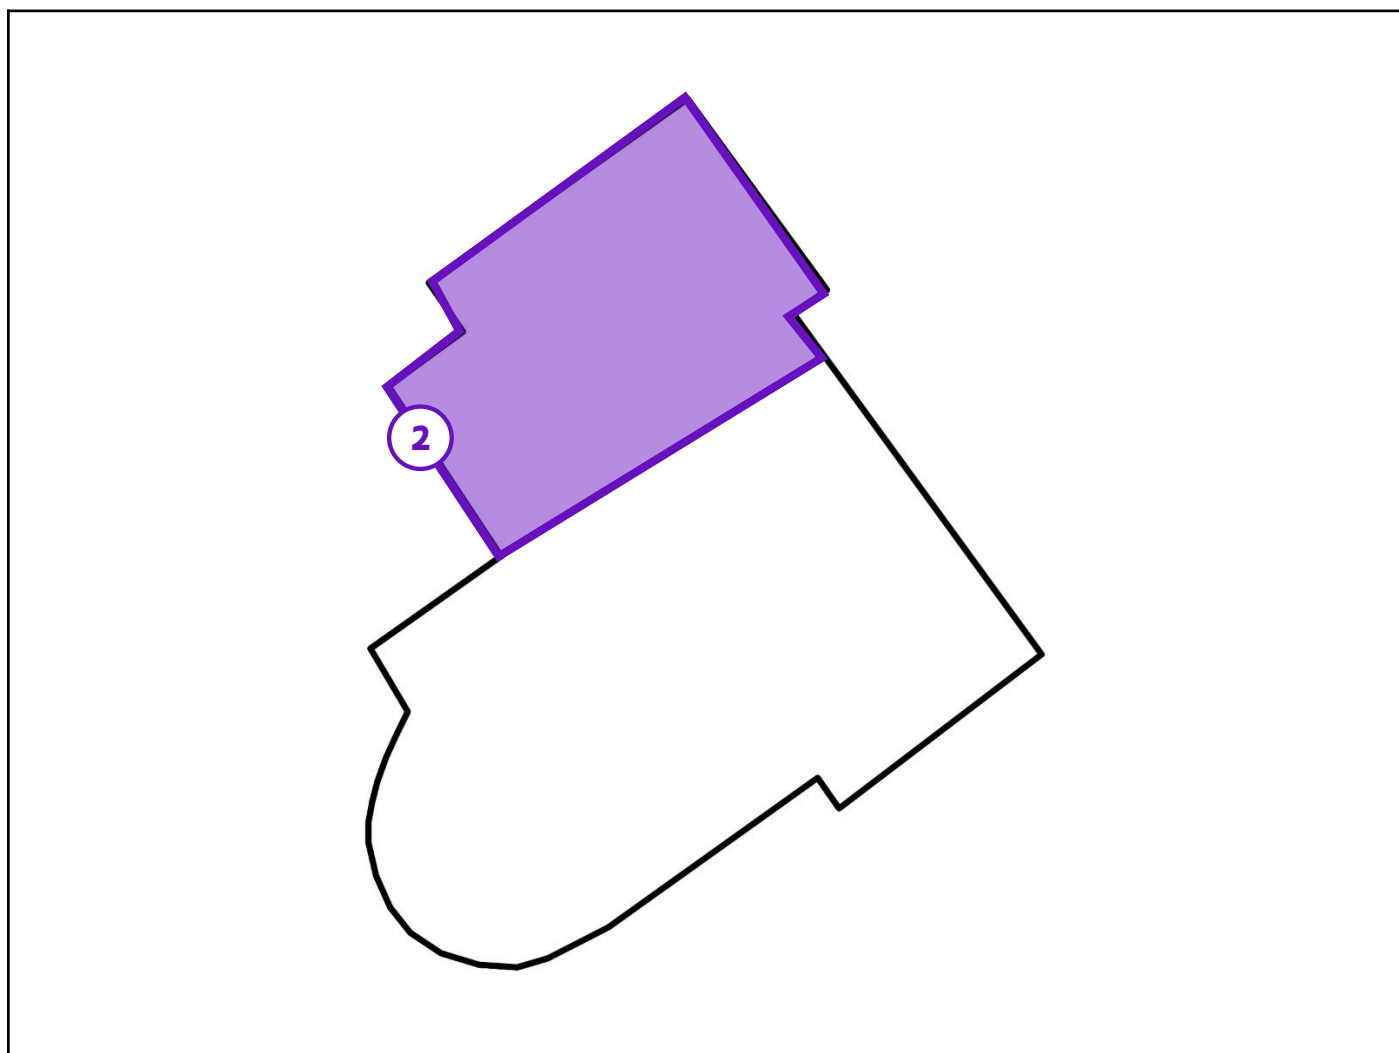
## Plan 1.5: Dak/ buiten

| Beschrijving | Type | Actie |
|---|---|---|
| 2. Roofing | Beperking | - |

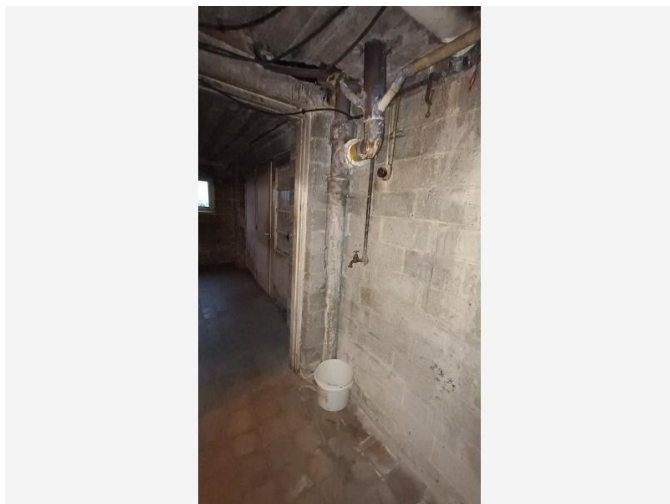
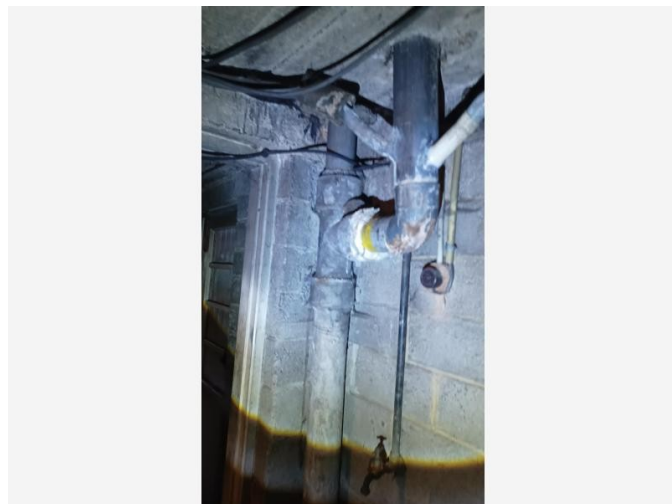
Overzichtsfoto

Detailfoto

Het asbestmateriaal valt onder de mijlpaal van 2040.

| Eindbeoordeling materiaalisico | Laag materiaalisico en/of verlaagde kans op vezelvrijgave |

| Gebondenheid | Categorie 1: hechtgebonden in oorsprong |
| Asbestsoort (vezeltype) | Alleen chrysotiel |
| Asbestconcentratie | Laag (< 50%) |
| Afschermingsgraad van het gehele materiaal | Geheel of deels (ook) vrij aan de binnenlucht |
| Toestand van het materiaal | Licht beschadigd, licht verweerd. Intact materiaal type Pical – asbestboard of categorie III 'gebondenheid' |

| Beschrijving | Cement afvoer buis |

Zorgvuldig beheren

- Zorg voor een veilig beheer. Vermijd het beschadigen van het asbestmateriaal. Controleer de toestand jaarlijks op wijzigingen.

- Eenvoudige handelingen: mag via doe-het-zelf of door werknemer(s) met opleidingsattest eenvoudige handelingen  
"Laat u bijstaan door een erkend asbestverwijderaar vooraleer u aan de werken begint.  
Informeert u voldoende en wees op de hoogte van de risico's bij verwijdering"

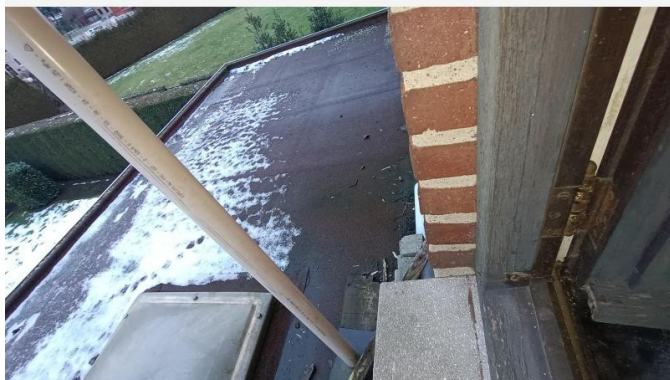
Situeringsfoto

**Reden:** Er is geen volledige risicobeoordeling mogelijk

**Uitleg van de asbestdeskundige:** Nieuwe roofing in 2016 op het plat dak aangebracht. Eventueel ligt de oude roofing er nog onder.

"Asbest VERDACHT ==> het materiaal KAN asbest bevatten maar dit is niet bewezen.

Er wordt geen staal genomen omdat de kans op lekkage te groot is.

Indien gewenst voer bijkomende staalnamens uit om dit materiaal te kunnen uitsluiten van asbest"

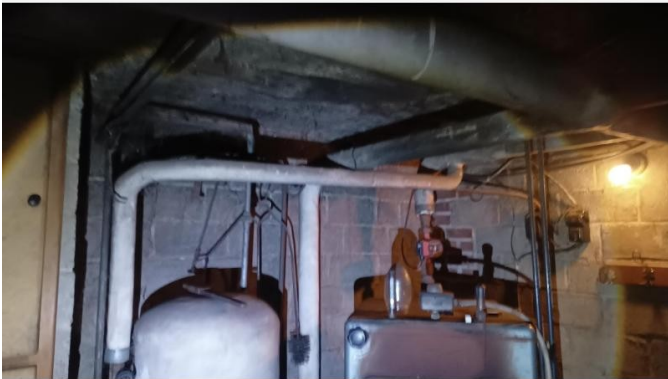
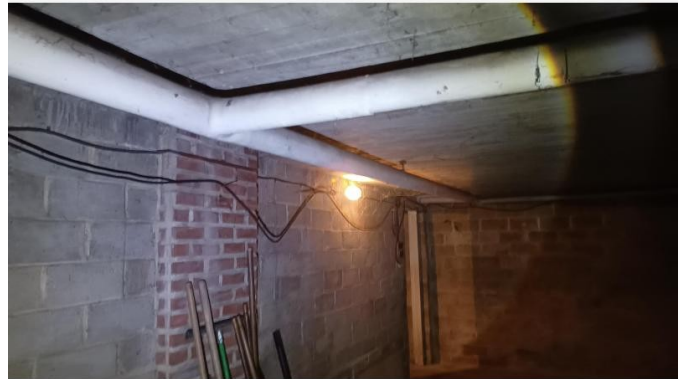
Overzichtsfoto

Detailfoto

Geen asbest

| # | Type | Referentie | Resultaat |
|---|---|---|---|
| 4.1 | Mengmonster | M2 | Geen asbest |

| Beschrijving | Leidingisolatie |

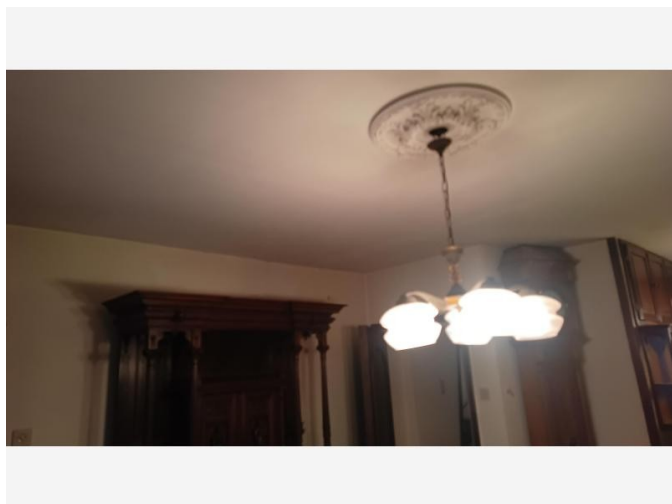
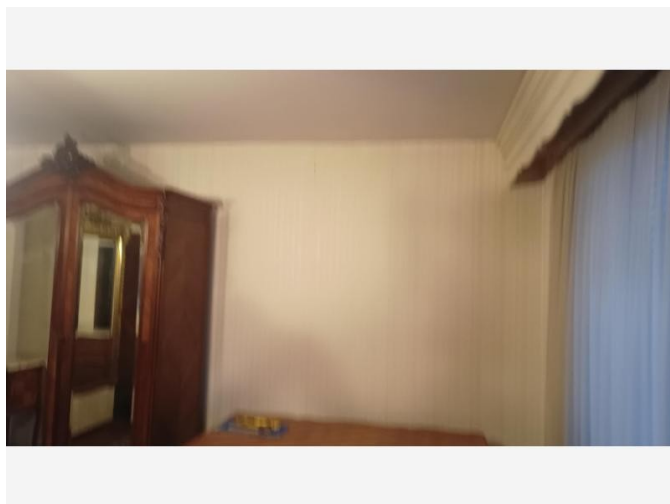
Overzichtsfoto

Detailfoto

Geen asbest

| # | Type | Referentie | Resultaat |
|---|---|---|---|
| 5.1 | Mengmonster | M1 | Geen asbest |

| Beschrijving | Pleisterwerk muur en plafond |
