Asbestinventarisatetest

Maastrichtersteenweg 13B, 3680 Maaseik

Attestnummer : 20240212-000016.000

Uitgegeven op : 12.02.2024

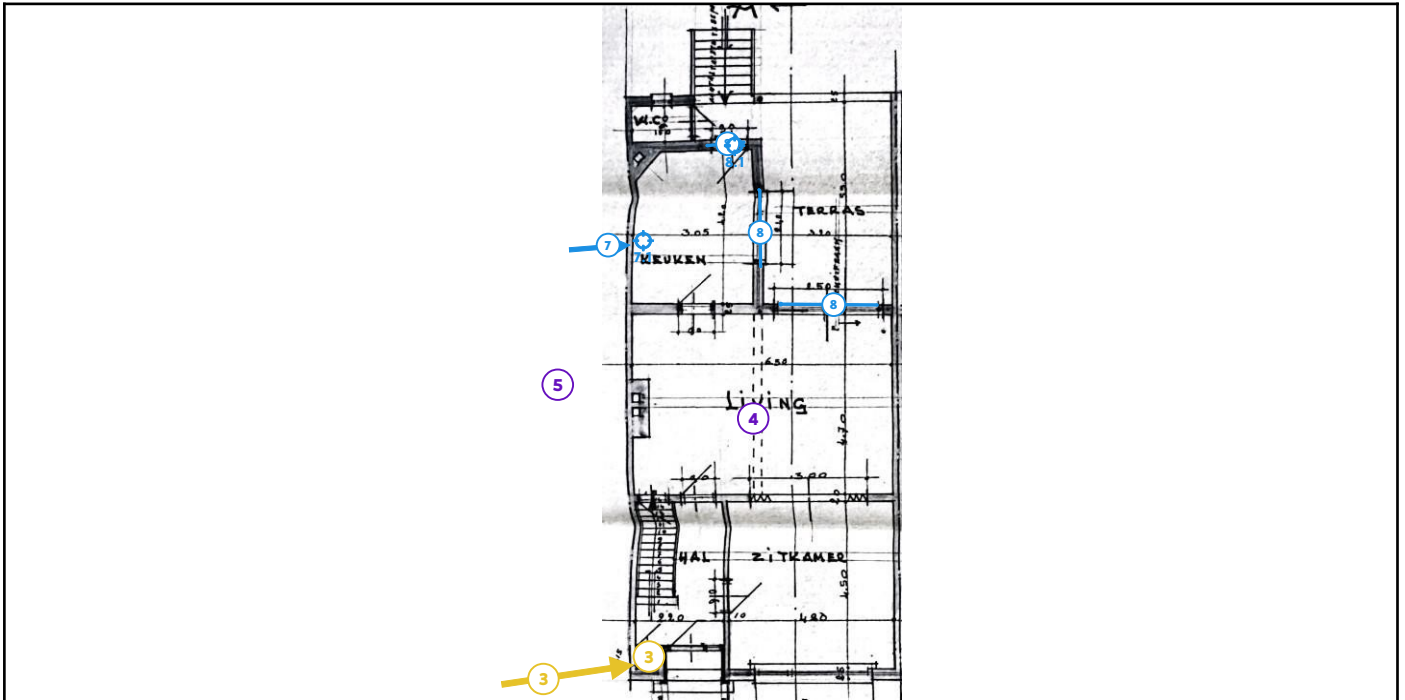
Plan 1.1: GVL deel 1

Beschrijving	Type	Actie
3. Bakeliet (schakelaar, elektrische apparatuur, ...)	Asbestmateriaal	Zorgvuldig beheren
4. Algemeen advies	Advies	-
5. Alle soorten lijm-smeerlagen	Advies	-
7. Antidreun pombak keuken	Geen asbest	-
7.1 Code: M6	Puntmonster	-
8. Stopverf houten vensters	Geen asbest	-
8.1 Code: M7	Puntmonster	-

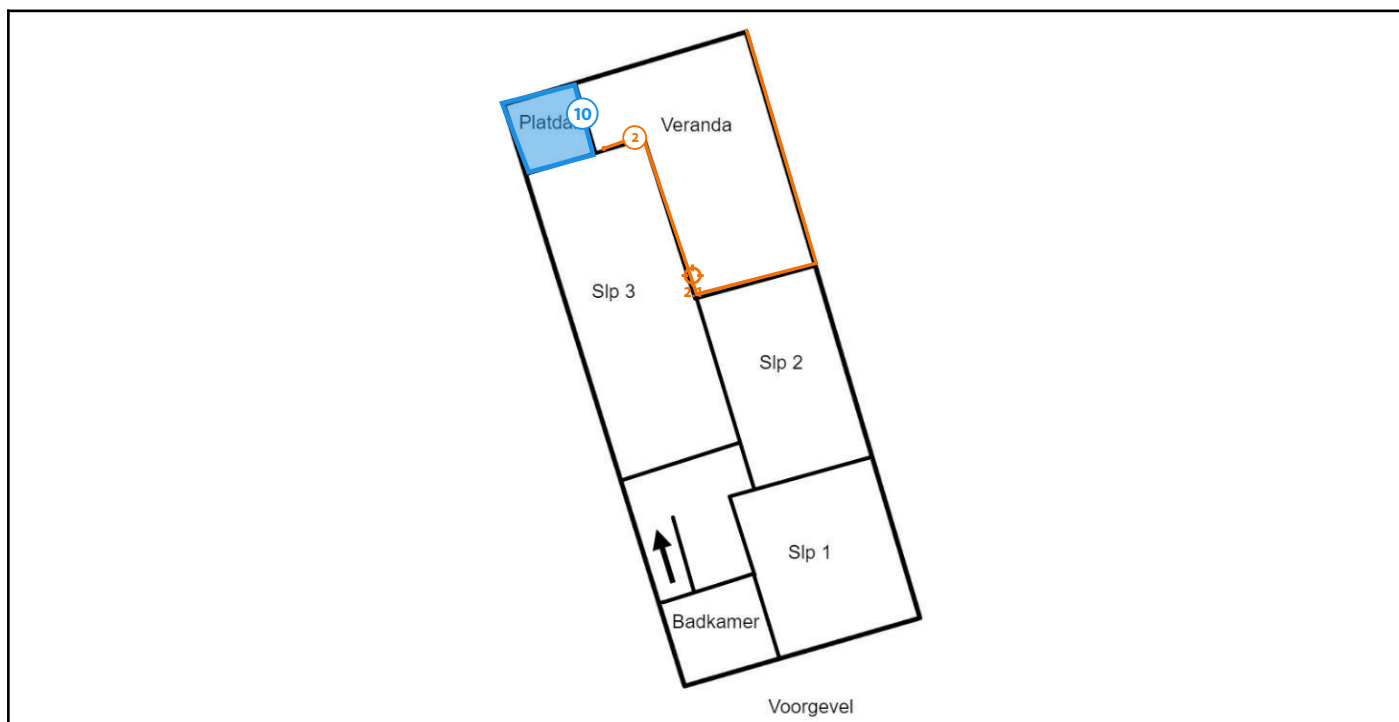
Plan 1.5: Verdiep 1 deel 2

Beschrijving	Type	Actie
2. Teer/kit boven de veranda	Asbestmateriaal	Verwijderen
2.1 Code: M8	Puntmonster	-
10. Roofing platdak	Geen asbest	-

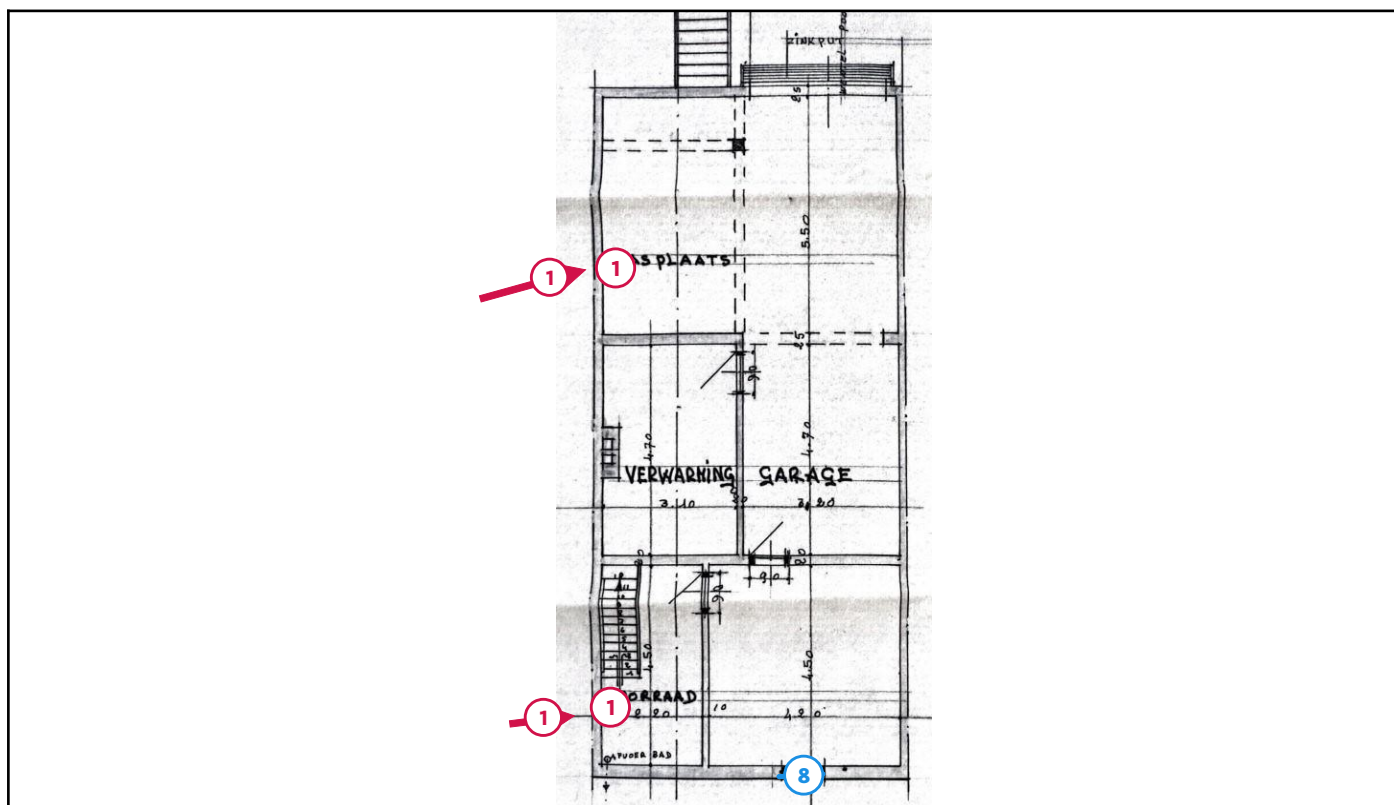
Plan 1.6: Kelder deel 1

Beschrijving	Type	Actie
1. 2x cemente pilaar kelder	Asbestmateriaal	Dringend verwijderen
8. Stopverf houten vensters	Geen asbest	-

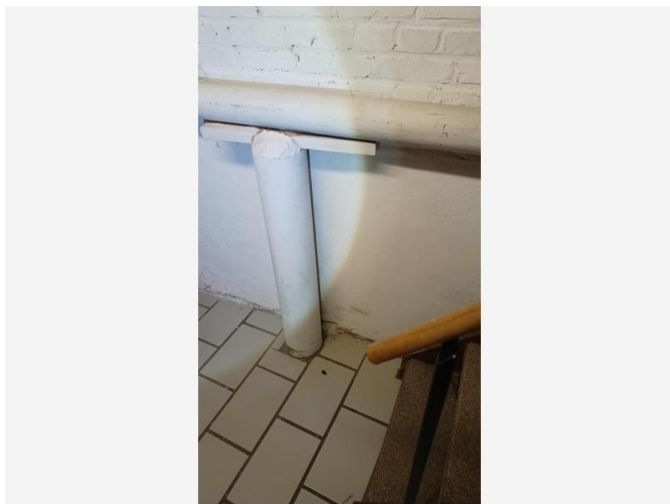
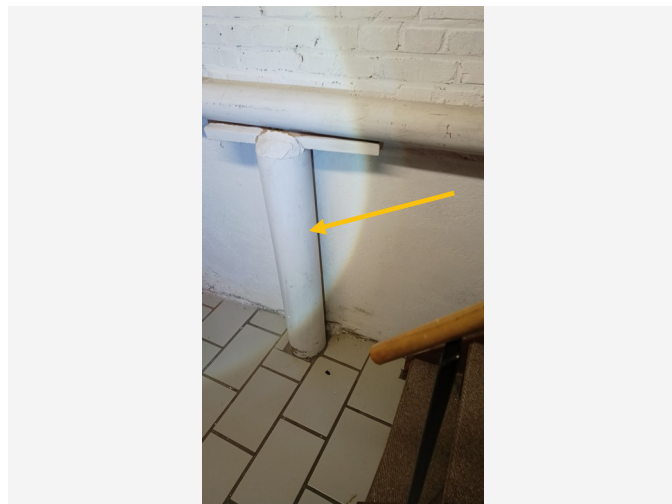
Dringend verwijderen

Eindbeoordeling materiaalrisico	Hoog materiaalrisico en/of hoge kans op vezelvrijgave
---------------------------------	---

Gebondenheid	Categorie 1: hechtgebonden in oorsprong
Asbestsoort (vezeltype)	Crocidoliet aanwezig
Asbestconcentratie	Laag (< 50%)
Afschermingsgraad van het gehele materiaal	Geheel of deels (ook) vrij aan de binnenlucht
Toestand van het materiaal	Matig beschadigd, matig verweerd

Beschrijving	2x cemente pilaar kelder
Omgeving	Binnen
Primaire drager	Sanitaire infrastructuur en uitrusting (toe- en afvoer)
Asbestmateriaal	Verloren bekisting - Buis, koker
Bindmiddel van asbestmateriaal	Cement
Gebondenheid op basis van bindmiddel	Hecht
Hoeveelheid (lengte - omtrek - dikte - aantal)	• 1,00 m - 50,00 cm - 1,00 cm - 2 stuks
Totaal volume	0,01 m ³

- Scherm in afwachting van verwijdering het asbestmateriaal af van luchtstromingen en verstoring: bijvoorbeeld door het te verpakken, te fixeren, af te dekken, signalisatie - afbakening aan te brengen, ...
- Verwijder dit asbestmateriaal zo snel mogelijk. Volg de toestand goed op.

- Eenvoudige handelingen: enkel door erkend asbestverwijderaar
Laat deze werken uitvoeren door een erkend asbestverwijderaar.
Zij kunnen de gepaste verwijderings methode bepalen voor deze situatie.
Informeer u voldoende en wees op de hoogte van de risico's bij verwijdering.
Zorg er voor dat ALLE resten mee worden verwijderd en dat de bodem/vloer/ruimte volledig proper wordt achtergelaten
Meer info zie: <https://ovam.vlaanderen.be/voorzorgsmaatregelen-bij-asbestverwijdering> en de toelichtingen achteraan beschreven in dit attest.

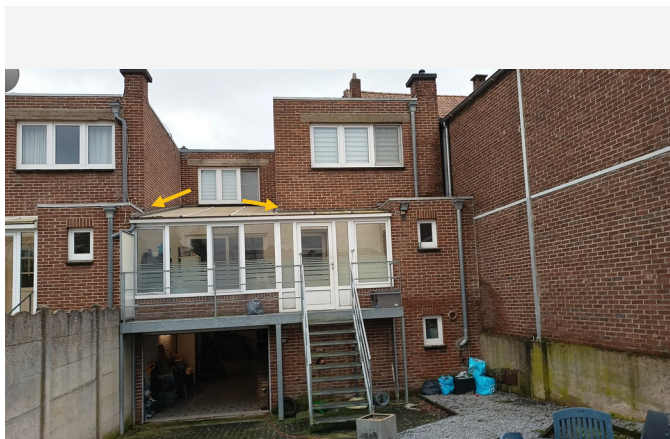
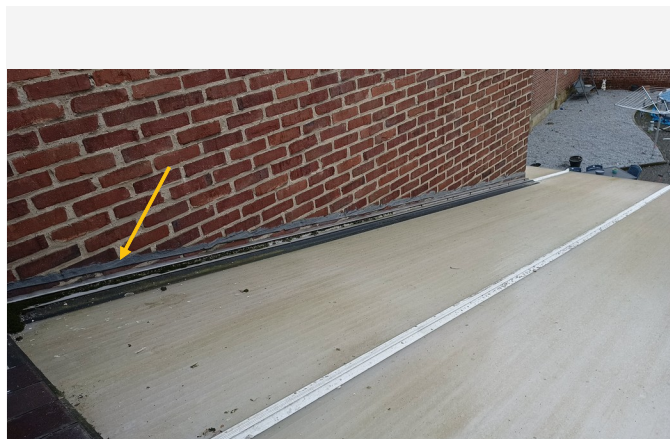
Verwijderen

Eindbeoordeling materiaalrisico	Verhoogd materiaalrisico en/of verhoogde kans op vezelvrijgave
---------------------------------	--

Gebondenheid	Categorie 1: hechtgebonden in oorsprong
Asbestsoort (vezeltype)	Alleen chrysotiel
Asbestconcentratie	Laag (< 50%)
Afschermingsgraad van het gehele materiaal	Geheel of deels vrij aan de buitenlucht
Toestand van het materiaal	Matig beschadigd, matig verweerd

#	Type	Referentie	Resultaat
2.1	Puntmonster	M8	Chrysotiel

Beschrijving	Teer/kit boven de veranda
Omgeving	Buiten
Primaire drager	Wand buitenschil
Asbestmateriaal	In-situ afwerkingslagen - Pasta, stopverf, voegsel, stopsel, vulsel, mastiek, kitten, ...

- Scherm in afwachting van verwijdering het asbestmateriaal af van luchtstromingen en verstoring: bijvoorbeeld door het te verpakken, te fixeren, af te dekken, signalisatie - afbakening aan te brengen, ...
- Verwijder dit asbestmateriaal zo snel mogelijk. Volg de toestand goed op.

- Eenvoudige handelingen: enkel door erkend asbestverwijderaar
Laat deze werken uitvoeren door een erkend asbestverwijderaar.
Zij kunnen de gepaste verwijderings methode bepalen voor deze situatie.
Informeel u voldoende en wees op de hoogte van de risico's bij verwijdering.
Zorg er voor dat ALLE resten mee worden verwijderd en dat de bodem/vloer/ruimte volledig proper wordt achtergelaten
Meer info zie: <https://ovam.vlaanderen.be/voorzorgsmaatregelen-bij-asbestverwijdering> en de toelichtingen achteraan beschreven in dit attest.

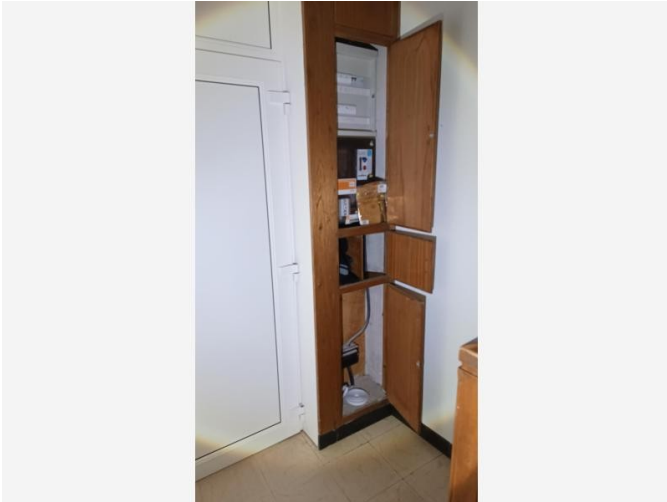
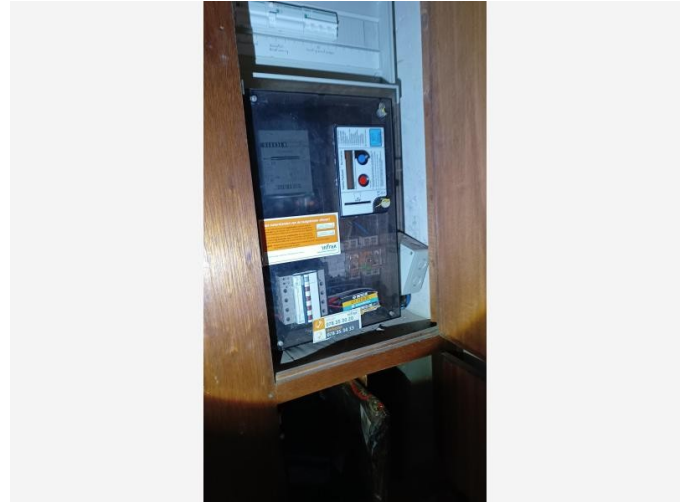
Fiche 3: Bakeliet (schakelaar, elektrische apparatuur, ...)

Zorgvuldig beheren

Eindbeoordeling materiaalrisico	Laag materiaalrisico en/of verlaagde kans op vezelvrijgave
---------------------------------	--

Gebondenheid	Categorie 1: hechtgebonden in oorsprong
Asbestsoort (vezeltype)	Crocidoliet aanwezig
Asbestconcentratie	Laag (< 50%)
Afschermingsgraad van het gehele materiaal	Geheel of deels (ook) vrij aan de binnenlucht
Toestand van het materiaal	Onbeschadigd, niet verweerd

Beschrijving	Bakeliet (schakelaar, elektrische apparatuur, ...)
Omgeving	Binnen
Primaire drager	Communicatie en elektrische infrastructuur en uitrusting
Asbestmateriaal	Plaat, paneel, tablet - Type Bakeliet

- Zorg voor een veilig beheer. Vermijd het beschadigen van het asbestmateriaal. Controleer de toestand jaarlijks op wijzigingen.
- Scherm in afwachting van verwijdering het asbestmateriaal af van luchtstromingen en verstoring: bijvoorbeeld door het te verpakken, te fixeren, af te dekken, signalisatie - afbakening aan te brengen, ...

- Eenvoudige handelingen: mag via doe-het-zelf of door werknemer(s) met opleidingsattest eenvoudige handelingen
Alle bakelieten toepassingen mag u zelf verwijderen, enkel de bakelieten meterkast (indien aanwezig) van de netbeheerder mag u niet zelf verwijderen.

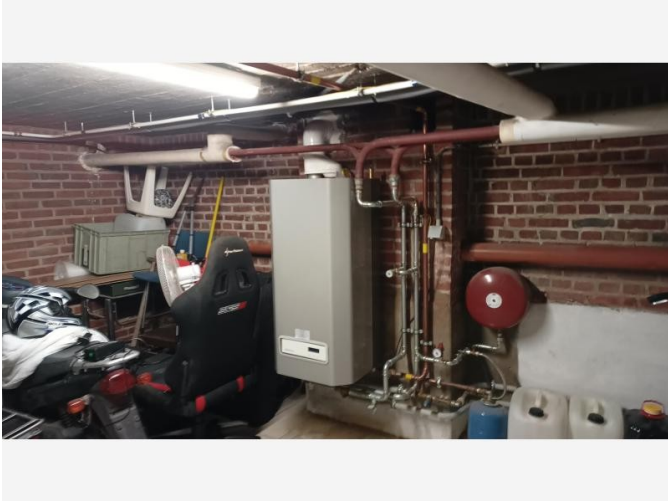
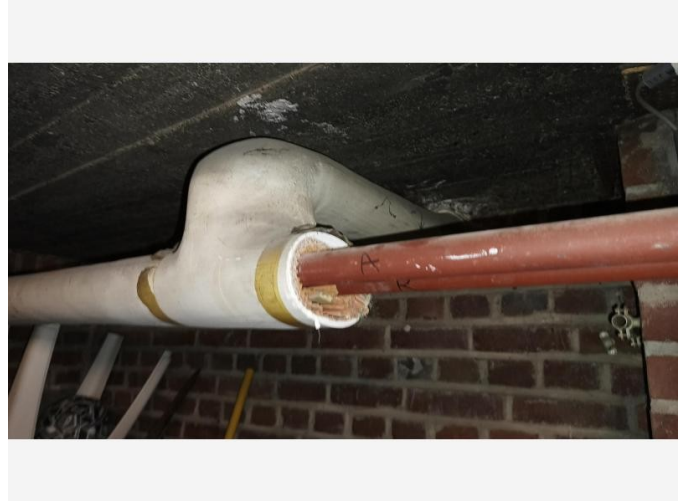
Fiche 6: Leidingisolatie kelder

Geen asbest

#	Type	Referentie	Resultaat
6.1	Mengmonster	M3 recht deel 1	Geen asbest
6.2	Mengmonster	M4 bocht	Geen asbest
6.3	Mengmonster	M5 recht deel 2	Geen asbest

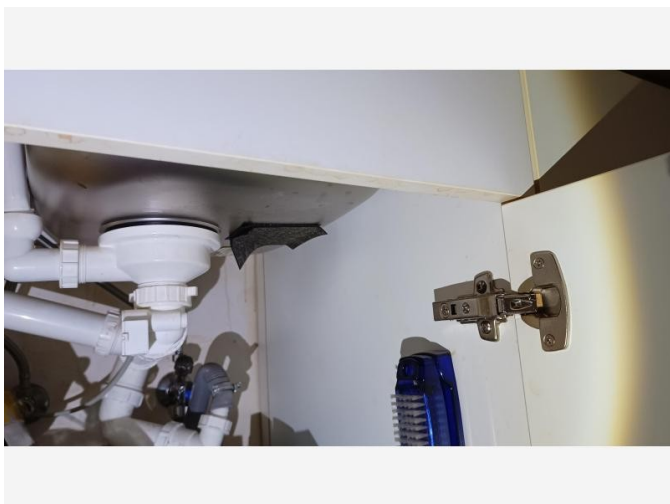
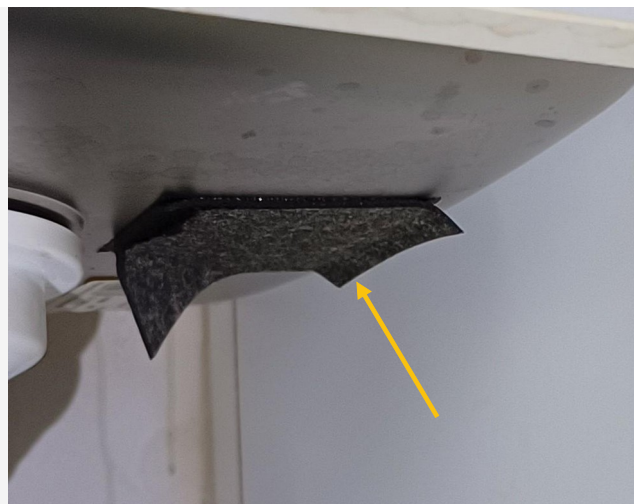
Fiche 7: Antidreun pompbak keuken

Geen asbest

#	Type	Referentie	Resultaat
7.1	Puntmonster	M6	Geen asbest

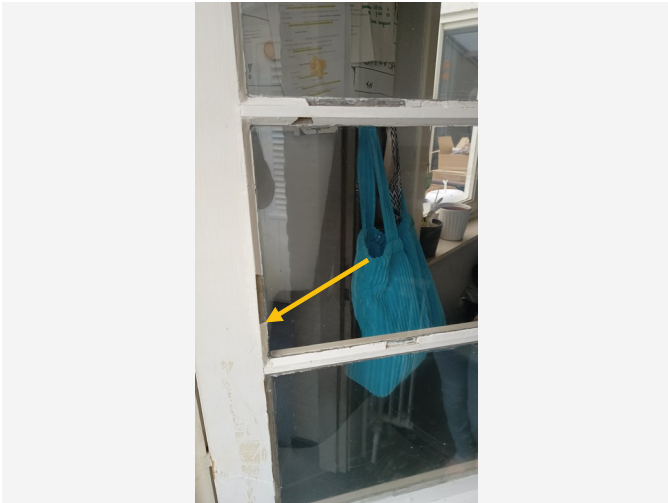
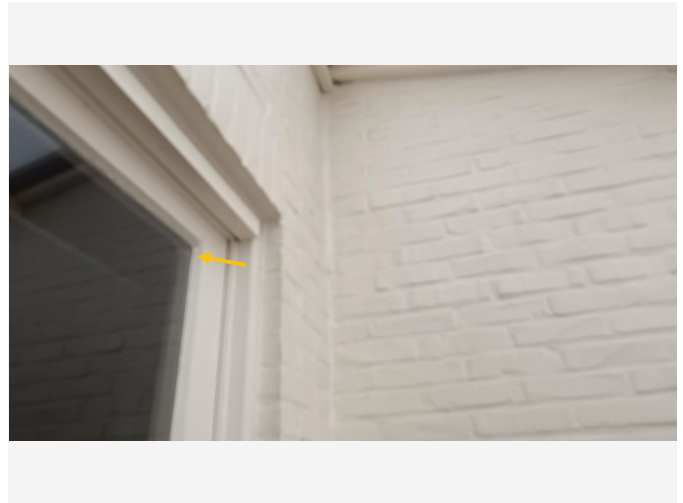
Fiche 8: Stopverf houten vensters

Geen asbest

#	Type	Referentie	Resultaat
8.1	Puntmonster	M7	Geen asbest

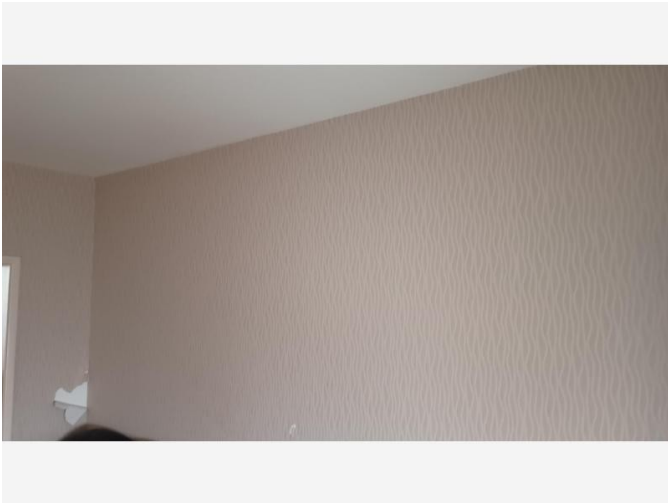
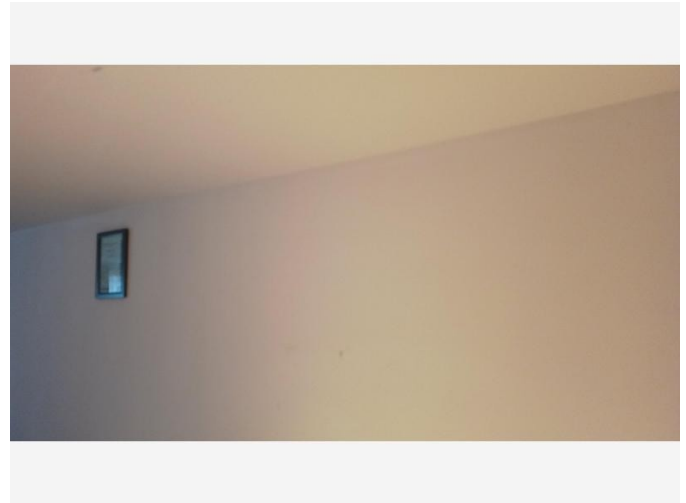
Fiche 9: Pleisterwerk muur

Geen asbest

#	Type	Referentie	Resultaat
9.1	Mengmonster	m1	Geen asbest

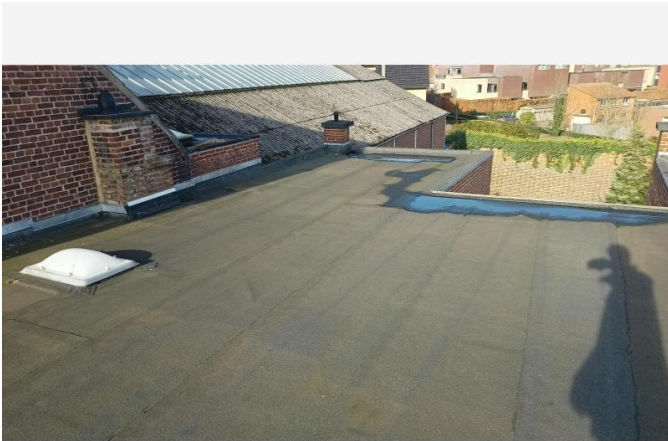
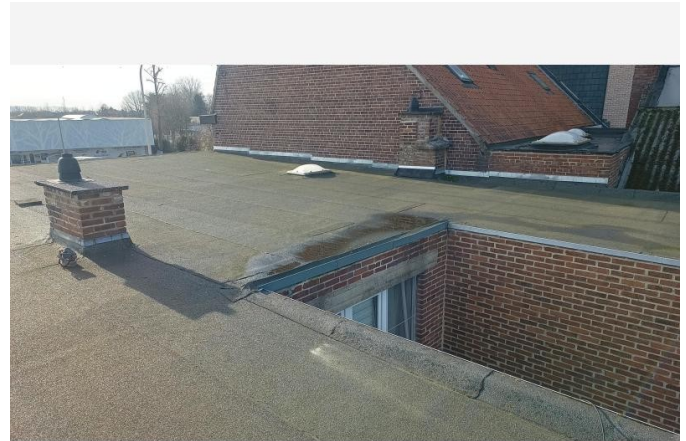
Fiche 10: Roofing platdak

Geen asbest

#	Type	Referentie	Resultaat
10.1	Mengmonster	Andere M10	Geen asbest

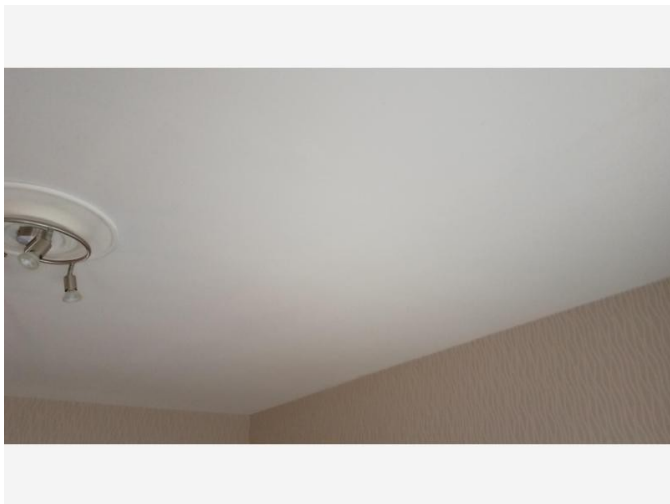
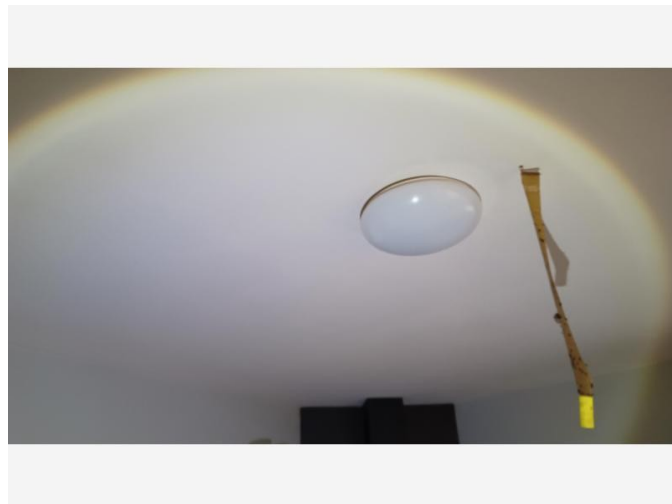
Fiche 11: Pleisterwerk plafond

Geen asbest

#	Type	Referentie	Resultaat
11.1	Mengmonster	m2	Geen asbest
