Asbestinventarisatetest

Maastrichtersteenweg 13A, 3680 Maaseik

Attestnummer : 20240212-000018.000

Uitgegeven op : 12.02.2024

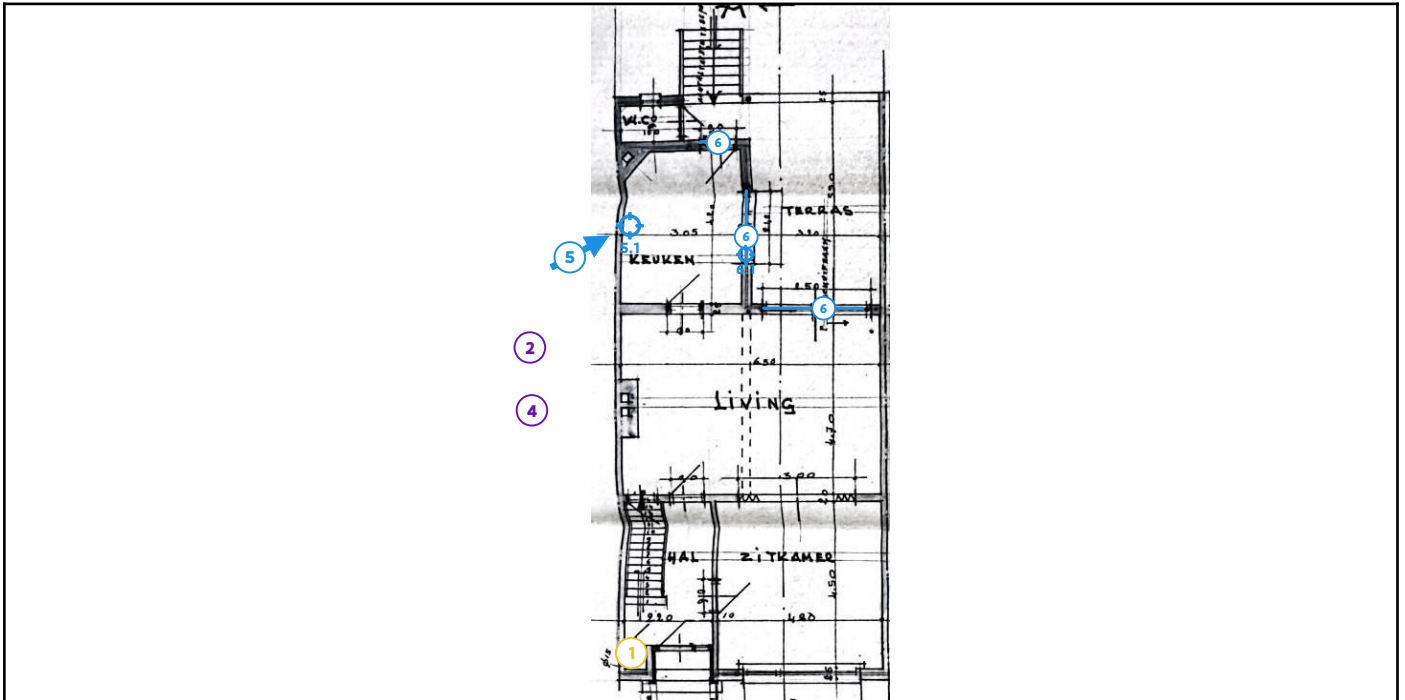
Plan 1.2: GVL deel 2

Beschrijving	Type	Actie
1. Bakeliet (schakelaar, elektrische apparatuur, ...)	Asbestmateriaal	Zorgvuldig beheren
2. Algemeen advies	Advies	-
4. Alle soorten lijm-smeerlagen	Advies	-
5. Antidreun pompbak keuken	Geen asbest	-
5.1 Code: M6	Puntmonster	-
6. Stopverf houten vensters veranda	Geen asbest	-
6.1 Code: M8	Puntmonster	-

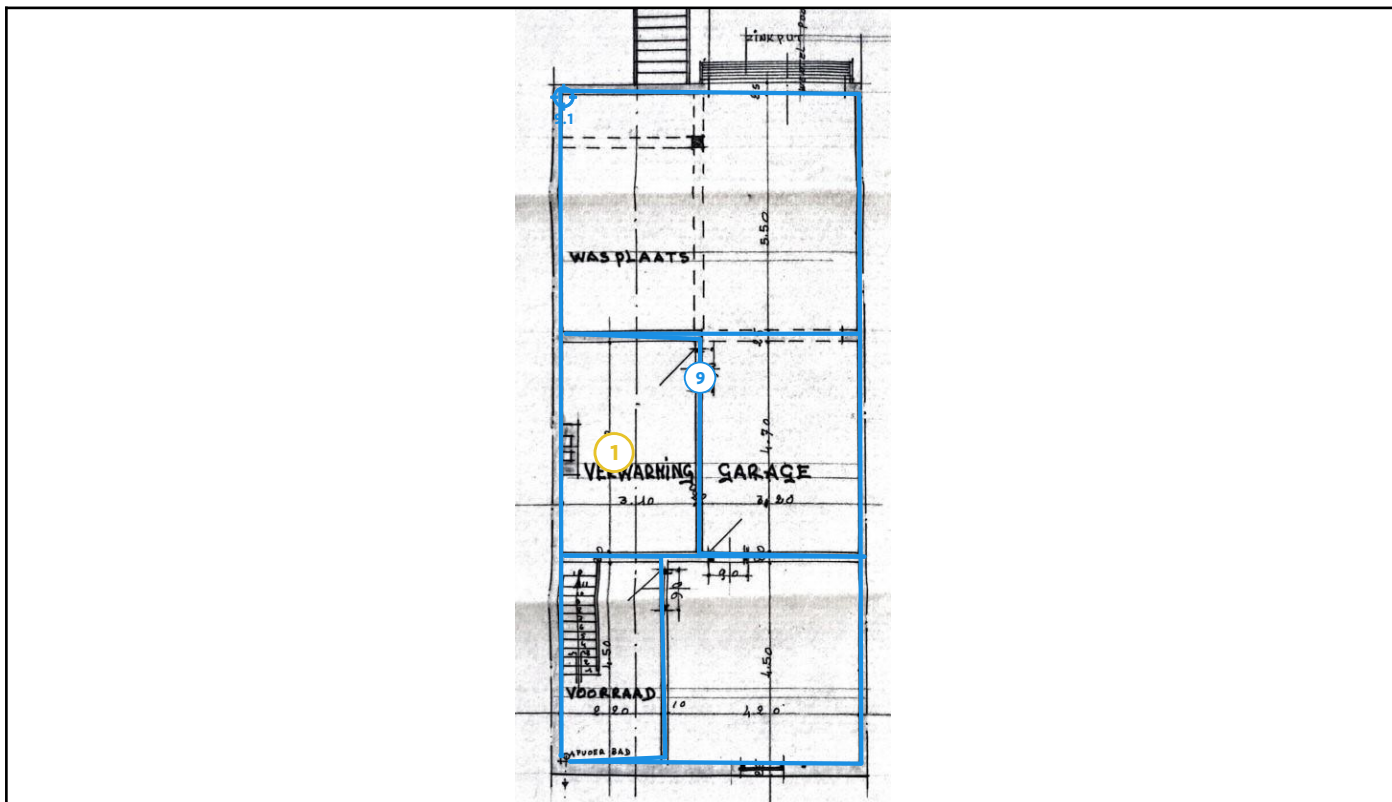
Plan 1.7: Kelder deel 2

Beschrijving	Type	Actie
1. Bakeliet (schakelaar, elektrische apparatuur, ...)	Asbestmateriaal	Zorgvuldig beheren
9. Teerband muur kelder	Geen asbest	-
9.1 Code: M7	Puntmonster	-

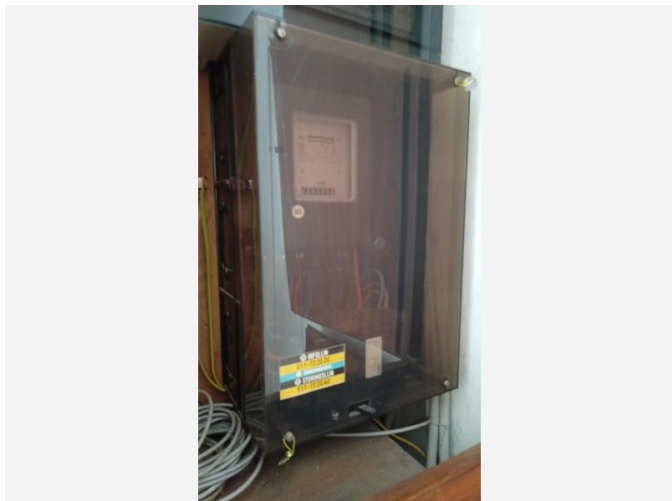
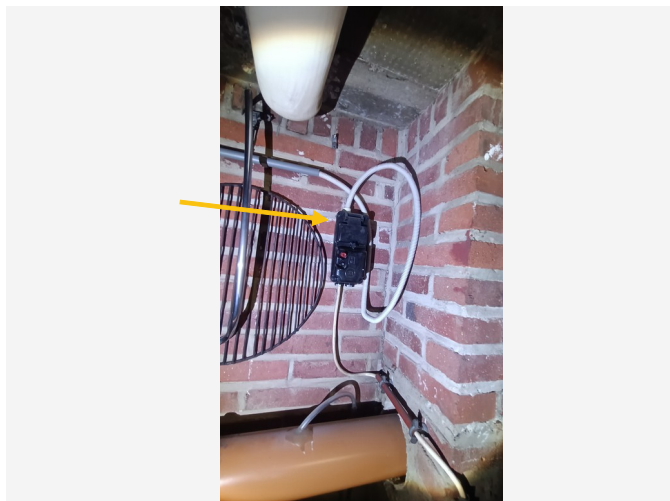
Het asbestmateriaal valt onder de mijlpaal van 2040.

Eindbeoordeling materiaalrisico	Laag materiaalrisico en/of verlaagde kans op vezelvrijgave
---------------------------------	--

Gebondenheid	Categorie 1: hechtgebonden in oorsprong
Asbestsoort (vezeltype)	Crocidoliet aanwezig
Asbestconcentratie	Laag (< 50%)
Afschermingsgraad van het gehele materiaal	Geheel of deels (ook) vrij aan de binnenlucht
Toestand van het materiaal	Onbeschadigd, niet verweerd

Beschrijving	Bakeliet (schakelaar, elektrische apparatuur, ...)
Omgeving	Binnen
Primaire drager	Communicatie en elektrische infrastructuur en uitrusting

- Zorg voor een veilig beheer. Vermijd het beschadigen van het asbestmateriaal. Controleer de toestand jaarlijks op wijzigingen.
- Scherm in afwachting van verwijdering het asbestmateriaal af van luchtstromingen en verstoring: bijvoorbeeld door het te verpakken, te fixeren, af te dekken, signalisatie - afbakening aan te brengen, ...

- Eenvoudige handelingen: mag via doe-het-zelf of door werknemer(s) met opleidingsattest eenvoudige handelingen
Alle bakelieten toepassingen mag u zelf verwijderen, enkel de bakelieten meterkast (indien aanwezig) van de netbeheerder mag u niet zelf verwijderen.

Elektriciteitskasten zijn eigendom van de netbeheerder en zullen op termijn door de netbeheerder zelf vervangen worden.

In binnenruimtes mag u alleen hechtgebonden asbest verwijderen dat niet beschadigd is. Dat betekent dat het materiaal volledig intact is en er geen vrije asbestvezels zichtbaar zijn.

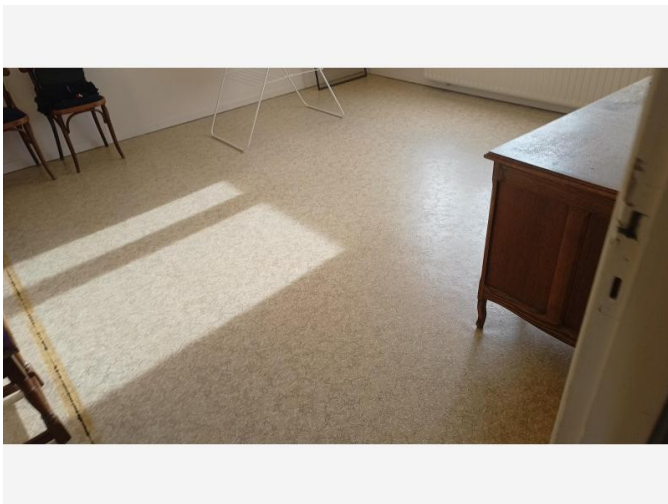
Vrije foto

Let op we spreken hier enkel over de bovenste laag; onder deze vloerzeilen kunnen mogelijk nog asbesthoudende vloerzeilen of lijmlagen zijn aangebracht. Laat dit verder onderzoeken.

Volgende vloerzeilen zijn niet verdacht:

Vloerzeil in de kamers op het verdiep

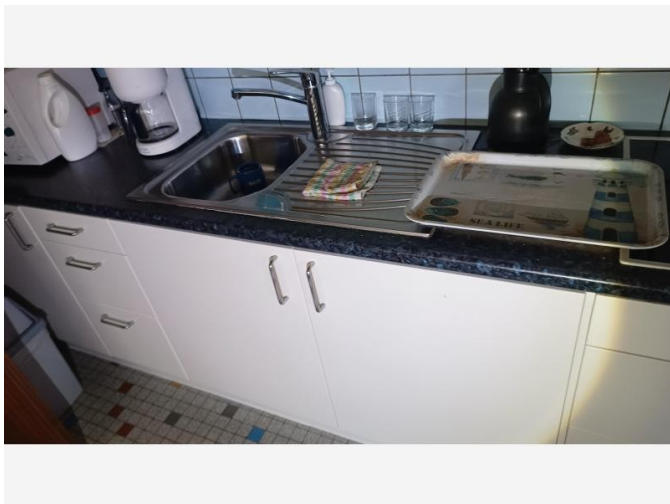
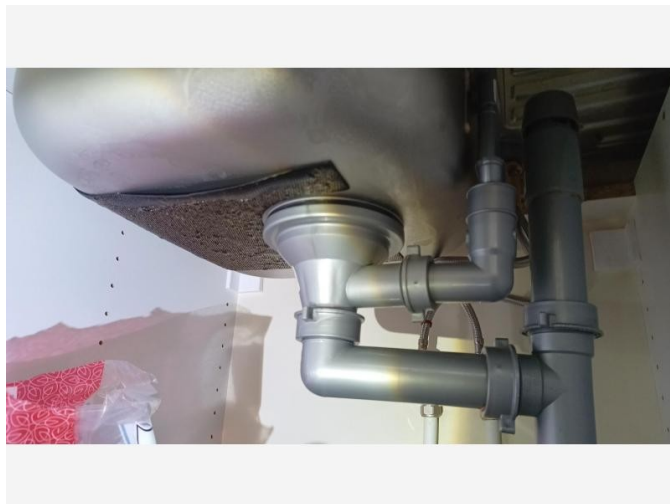
Fiche 5: Antidreun pompbak keuken

Geen asbest

#	Type	Referentie	Resultaat
5.1	Puntmonster	M6	Geen asbest

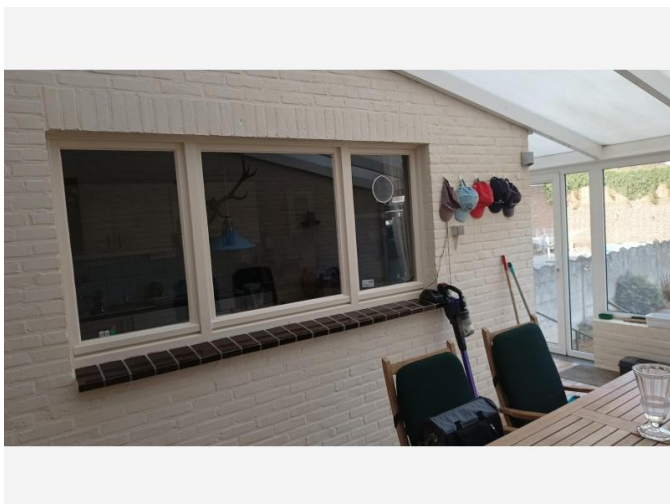
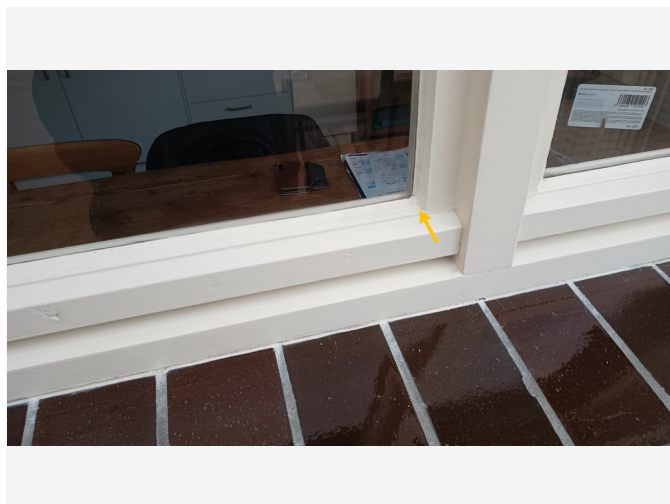
Fiche 6: Stopverf houten vensters veranda

Geen asbest

#	Type	Referentie	Resultaat
6.1	Puntmonster	M8	Geen asbest

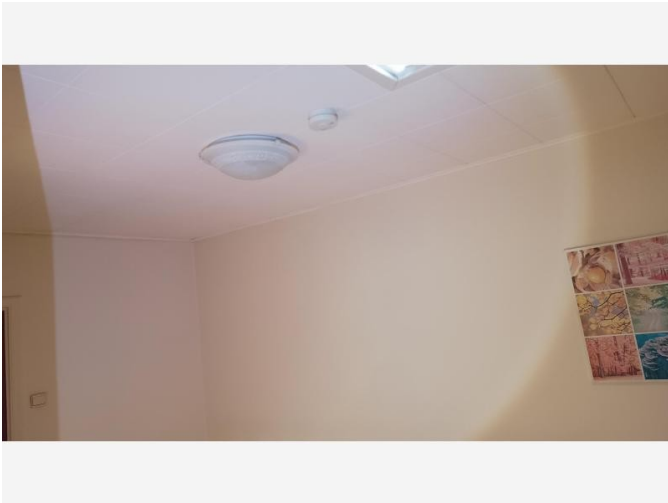
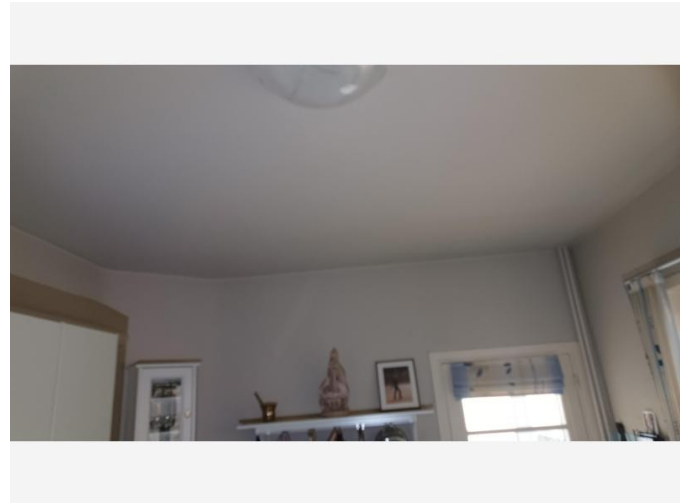
Geen asbest

#	Type	Referentie	Resultaat
7.1	Mengmonster	m1	Geen asbest

Beschrijving	Pleisterwerk muur
Omgeving	Binnen
Primaire drager	Binnenwand

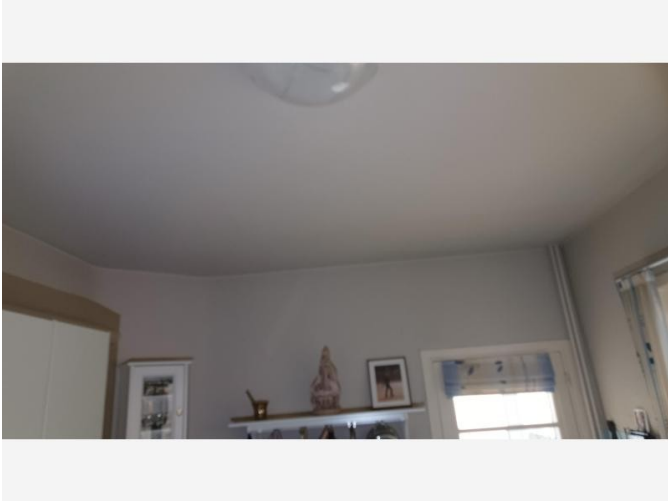
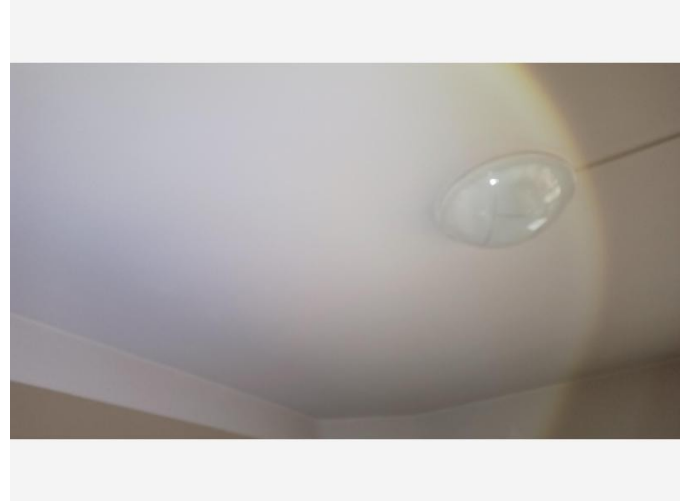
Fiche 8: Pleisterwerk plafond

Geen asbest

#	Type	Referentie	Resultaat
8.1	Mengmonster	m2	Geen asbest

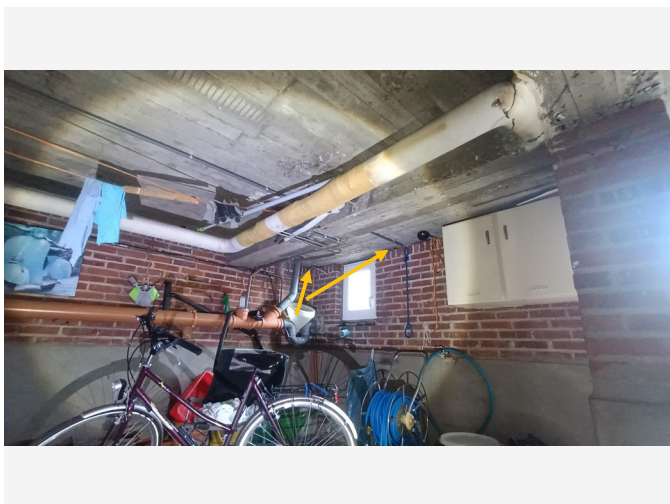
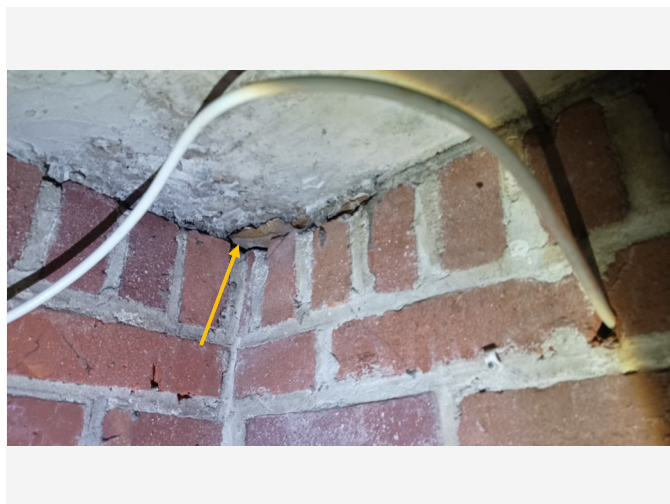
Fiche 9: Teerband muur kelder

Geen asbest

#	Type	Referentie	Resultaat
9.1	Puntmonster	M7	Geen asbest

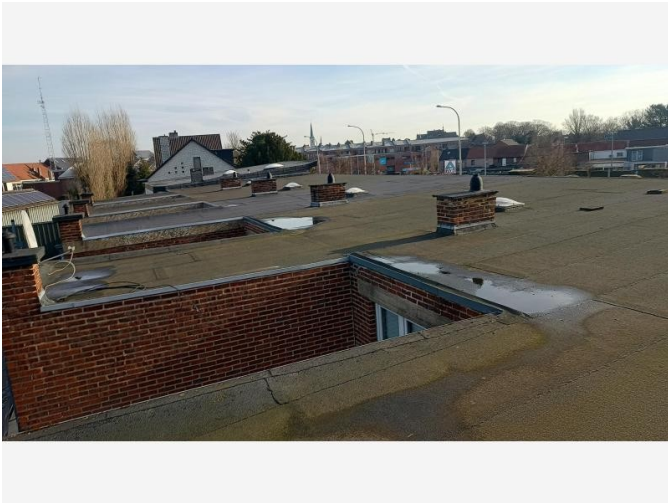
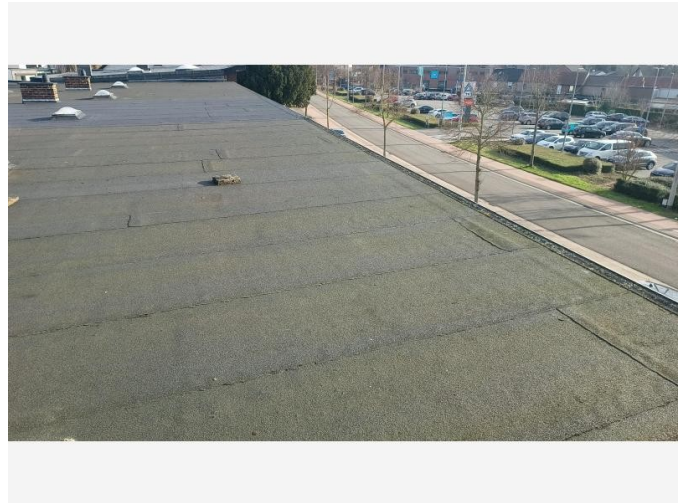
Fiche 10: Roofing platdak

Geen asbest

#	Type	Referentie	Resultaat
10.1	Mengmonster	M10	Geen asbest

Bindmiddel van materiaal	Bitumen (roofing, teer, asfalt)
Gebondenheid op basis van bindmiddel	Hecht
Hoeveelheid (oppervlakte - aantal)	<ul style="list-style-type: none"> • 85,00 m² - 1 stuk
Totale oppervlakte	85,00 m ²
Identificatiemethode	Vaststelling met monstername
Destructieve handeling voor identificatie	Nee
Opmerking	<p>Hoeveelheid is een ruwe inschatting.</p> <p>Bitumen/roofing: Er is enkel een staal genomen van de bovenste laag roofing. Onder de geïnspecteerde roofing kan mogelijks asbesthoudende roofing zitten.</p> <p>Mengstaal genomen met Woning nr 13b= de zelfde dakbekleding</p> <p>Laat een destructief onderzoek uitvoeren als u de roofing laat verwijderen.</p>

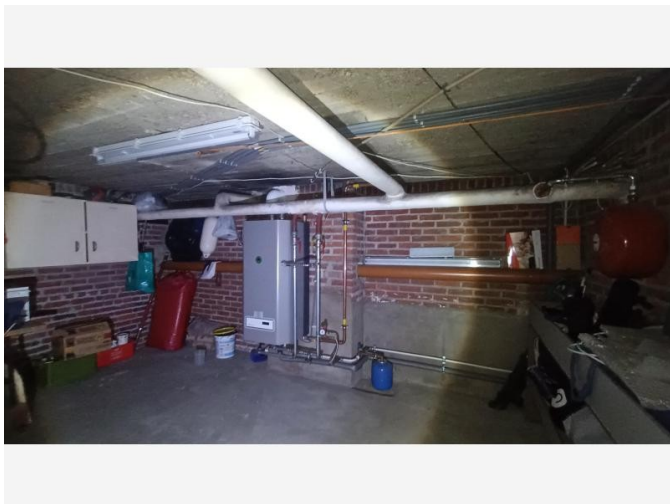
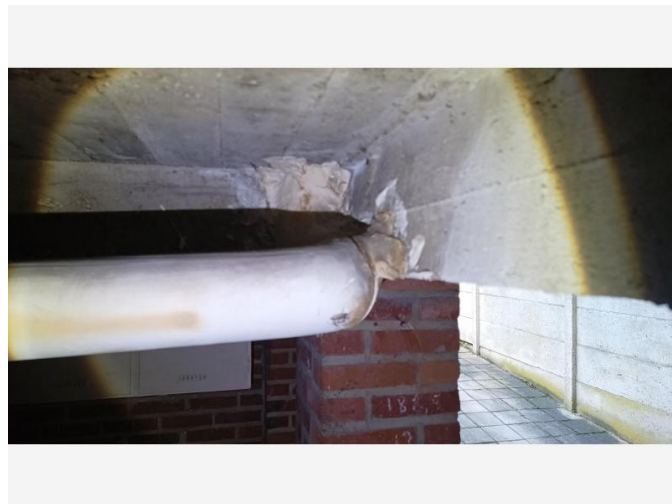
Fiche 11: Leidingisolatie kelder

Geen asbest

#	Type	Referentie	Resultaat
11.1	Mengmonster	M4 bocht	Geen asbest
11.2	Mengmonster	M5 recht deel 2	Geen asbest
11.3	Mengmonster	m3 recht 1	Geen asbest
