# Asbestinventarisatetest

Heirweg 61, 3680 Maaseik

Attestnummer : 20250312-000133.000

**Niet-asbestveilig**

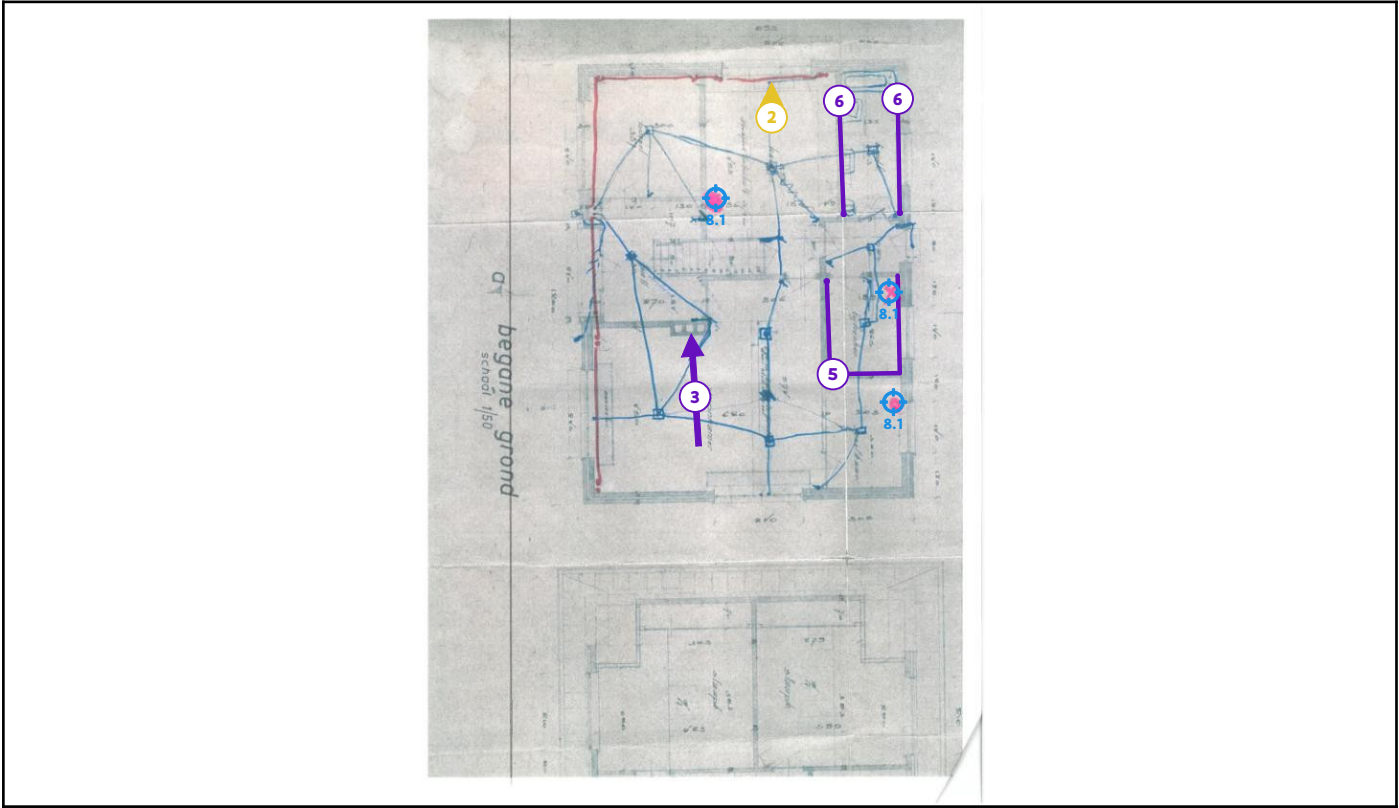
# Plan 1.2: Grondplan

| Beschrijving | Type | Actie |
|---|---|---|
| 2. Coating spoelbak | Asbestmateriaal | Zorgvuldig beheren |
| 3. Schouw | Beperking | - |

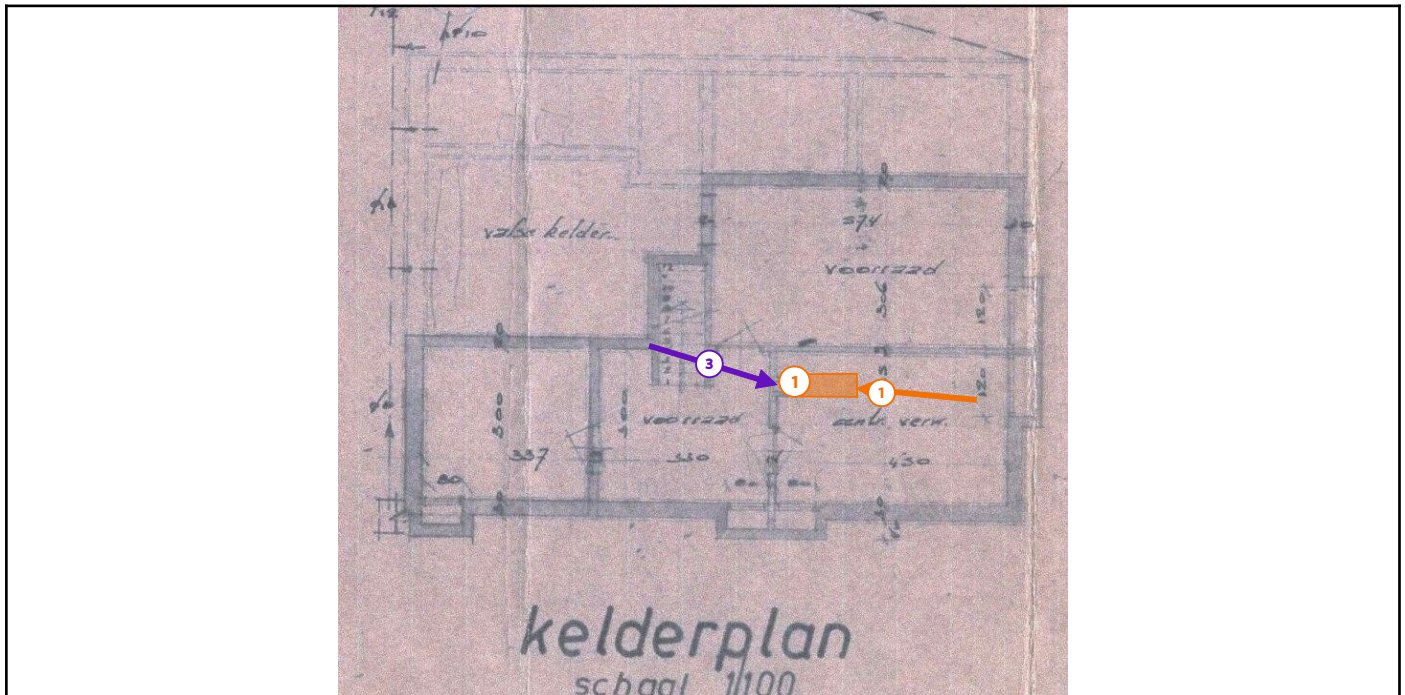
## Plan 1.4: Kelderplan

| Beschrijving | Type | Actie |
|---|---|---|
| 1. Pakking CV-ketel + interne dichtingen | Asbestmateriaal | <a href="#">Verwijderen</a> |
| 3. Schouw | Beperking | - |

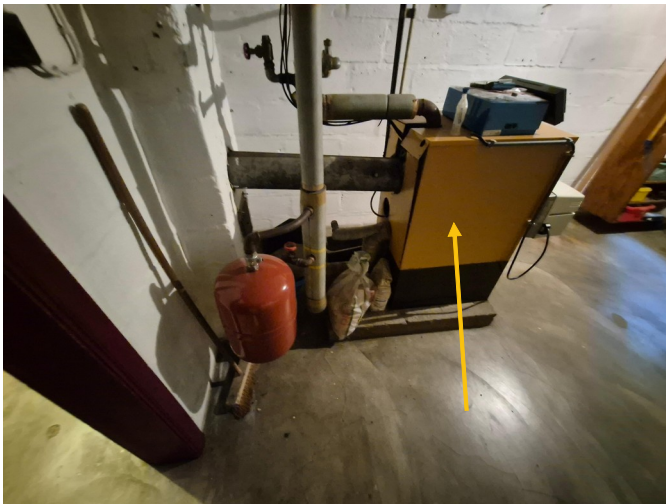
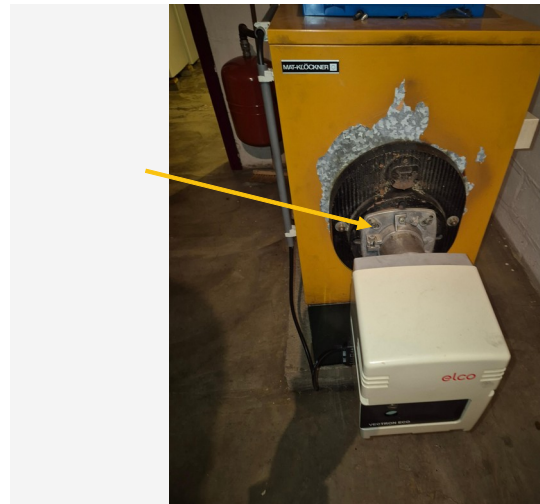
| Eindbeoordeling materiaalrisico | Verhoogd materiaalrisico en/of verhoogde kans op vezelvrijgave |

| Gebondenheid | Categorie 2: niet-hechtgebonden met matrix |
| Asbestsoort (vezeltype) | Crocidoliet aanwezig |
| Asbestconcentratie | Hoog ( $\geq 50\%$ ) |
| Afschermingsgraad van het gehele materiaal | Geheel of deels (ook) vrij aan de binnenlucht |
| Toestand van het materiaal | Onbeschadigd, niet verweerd |

| Beschrijving | Pakking CV-ketel + interne dichtingen |
| Asbestmateriaal | Pakking, dichting |

Het asbestmateriaal valt onder de mijlpaal van 2034.

Verwijderen

- Zorg voor een veilig beheer. Vermijd het beschadigen van het asbestmateriaal. Controleer de toestand jaarlijks op wijzigingen.
- Voer bijkomende staalname(s) uit.

- Eenvoudige handelingen: mag via doe-het-zelf of door werknemer(s) met opleidingsattest eenvoudige handelingen  
Deze toepassing kan door een aannemer die over een opleidingsattest eenvoudige handelingen beschikt of door een particulier (doe-het-zelf), verwijderd worden indien er geen verhoogd risico op vrijgave van asbestvezels (max. concentratie 0,01 vezels/cm<sup>3</sup> - CODEX Art. VI.3-54) ontstaat en de toepassing voorafgaand wordt gefixeerd/bevochtigd; de individuele elementen zonder machinale werktuigen en zonder breken of gooien een voor een losgemaakt worden; en ten slotte in gesloten verpakking weggevoerd worden naar een erkend afvalpunt (recyclagepark).

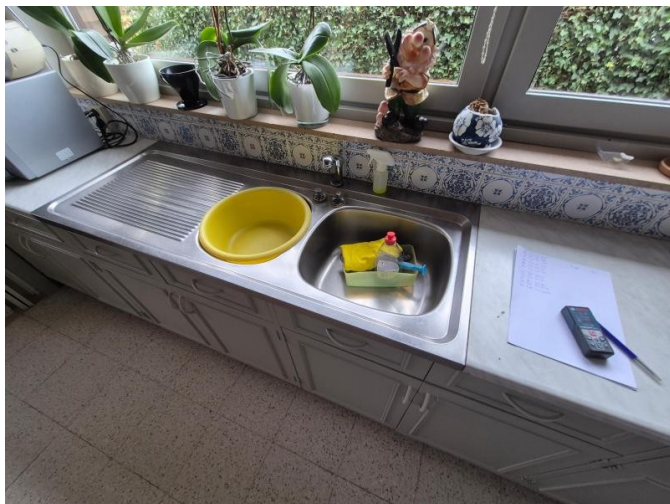
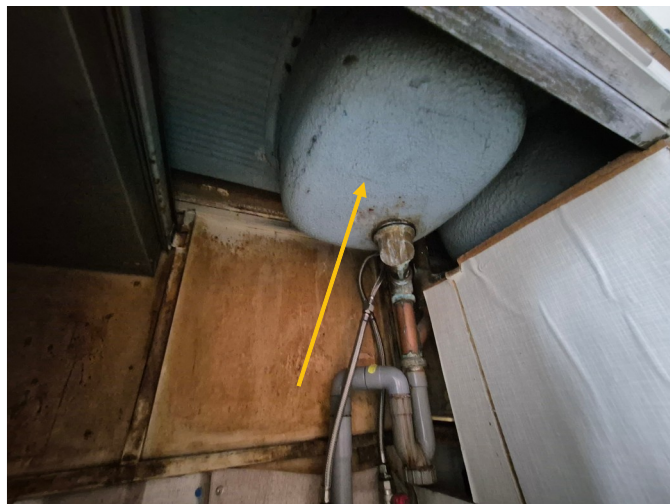
| Eindbeoordeling materiaalisico | Laag materiaalisico en/of verlaagde kans op vezelvrijgave |

| Gebondenheid | Categorie 1: hechtgebonden in oorsprong |
| Asbestsoort (vezeltype) | Amfibool aanwezig, uitgezonderd crocidoliet |
| Asbestconcentratie | Laag (< 50%) |
| Toestand van het materiaal | Onbeschadigd, niet verweerd |

| Beschrijving | Coating spoelbak |

Het asbestmateriaal valt onder de mijlpaal van 2040.

Zorgvuldig beheren

- Zorg voor een veilig beheer en verwijder dit asbestmateriaal wanneer het bij werken eenvoudig bereikbaar wordt. Controleer de toestand jaarlijks op wijzigingen.

- Eenvoudige handelingen: mag via doe-het-zelf of door werknemer(s) met opleidingsattest eenvoudige handelingen  
Deze toepassing kan door een aannemer die over een opleidingsattest eenvoudige handelingen beschikt of door een particulier (doe-het-zelf), verwijderd worden indien er geen verhoogd risico op vrijgave van asbestvezels (max. concentratie 0,01 vezels/cm<sup>3</sup> - CODEX Art. VI.3-54) ontstaat en de toepassing voorafgaand wordt gefixeerd/bevochtigd; de individuele elementen zonder machinale werktuigen en zonder breken of gooien een voor een losgemaakt worden; en ten slotte in gesloten verpakking weggevoerd worden naar een erkend afvalpunt (recyclagepark).

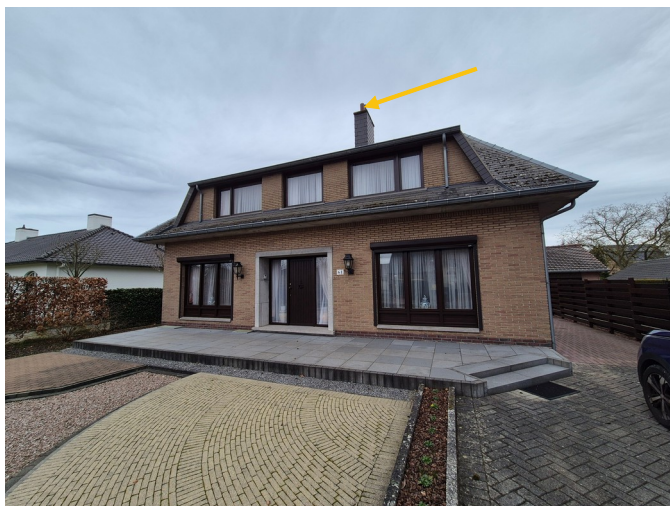
**Reden:** Het te onderzoeken materiaal situeert zich hoger dan 3,50 m te rekenen vanaf een veilige ondergrond

**Uitleg van de asbestdeskundige:** Het is niet uit te sluiten dat de schoorsteen, asbesthoudende elementen bevat. Het zou kunnen dat er tussen de trekregelaar en schoorsteenmond, gewerkt is met asbesthoudende kanaaldelen. Indien er gesloopt wordt, gelieve hier de aandacht op te vestigen; eventueel met extra staalname.

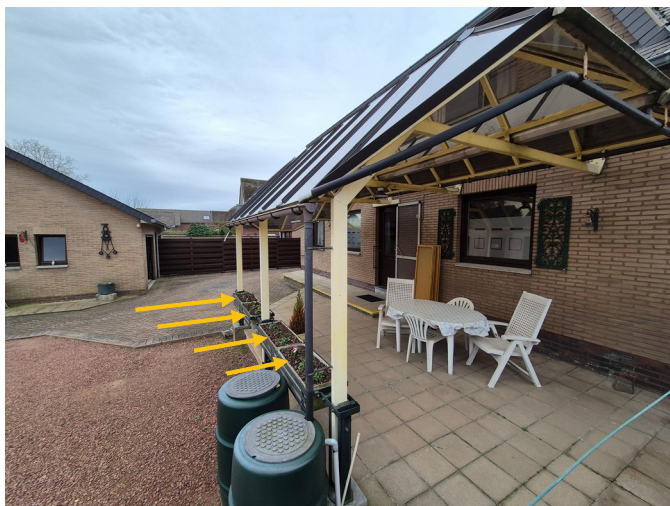
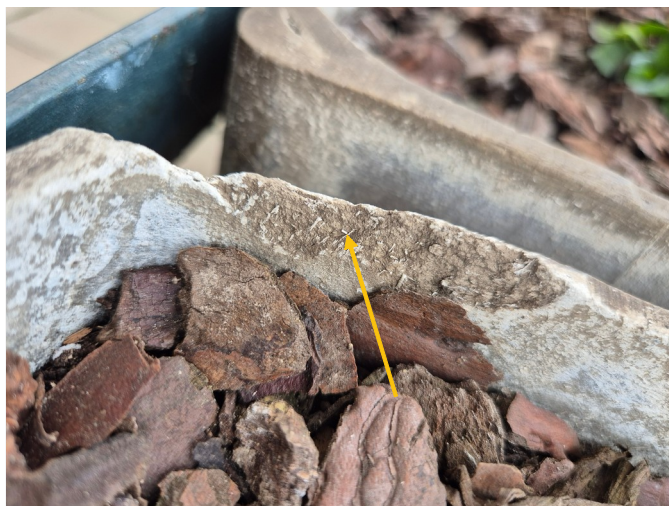
| Eindbeoordeling materiaalrisico | Verhoogd materiaalrisico en/of verhoogde kans op vezelvrijgave |

| Gebondenheid | Categorie 1: hechtgebonden in oorsprong |
| Asbestsoort (vezeltype) | Crocidoliet aanwezig |
| Toestand van het materiaal | Matig beschadigd, matig verweerd |

| Beschrijving | Bloembak |

- Verwijder deze asbesttoepassing zo snel mogelijk. Volg de toestand goed op.

- Eenvoudige handelingen: mag via doe-het-zelf of door werknemer(s) met opleidingsattest eenvoudige handelingen  
Deze toepassing kan door een particulier (doe-het-zelf), verwijderd worden indien er geen verhoogd risico op vrijgave van asbestvezels (max. concentratie 0,01 vezels/cm<sup>3</sup> - CODEX Art. VI.3-54) ontstaat en de toepassing voorafgaand wordt gefixeerd/bevochtigd; de individuele elementen zonder machinale werktuigen en zonder breken of gooien een voor een losgemaakt worden; en ten slotte in gesloten verpakking weggevoerd worden naar een erkend afvalpunt (recyclagepark).

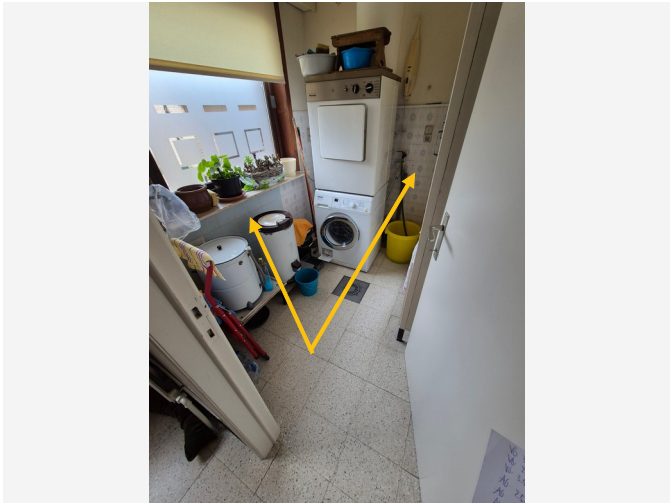
Binnenwanden en/of plafonds afgewerkt met een intacte laag faiencetegels zonder zichtbare beschadigingen. Inspectie van de onderliggende lijmlaag of tegels zelf is niet mogelijk zonder uitbreiding naar een destructief onderzoek.

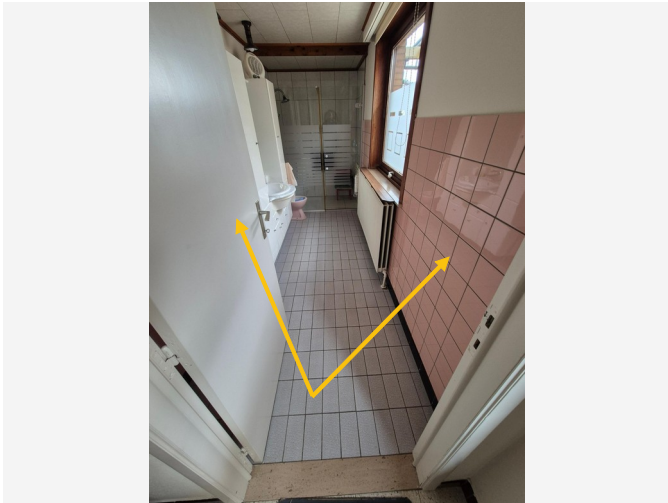
Binnenwanden en/of plafonds afgewerkt met een intacte laag faiencetegels zonder zichtbare beschadigingen. Inspectie van de onderliggende lijmlaag of tegels zelf is niet mogelijk zonder uitbreiding naar een destructief onderzoek.

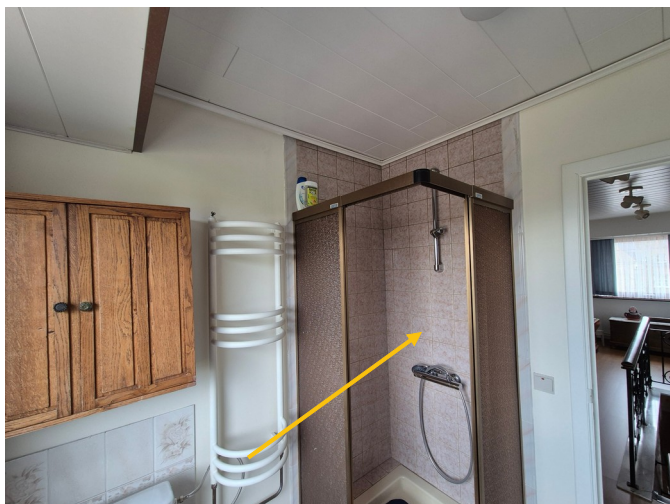
Binnenwanden en/of plafonds afgewerkt met een intacte laag faiencetegels zonder zichtbare beschadigingen. Inspectie van de onderliggende lijmlaag of tegels zelf is niet mogelijk zonder uitbreiding naar een destructief onderzoek.

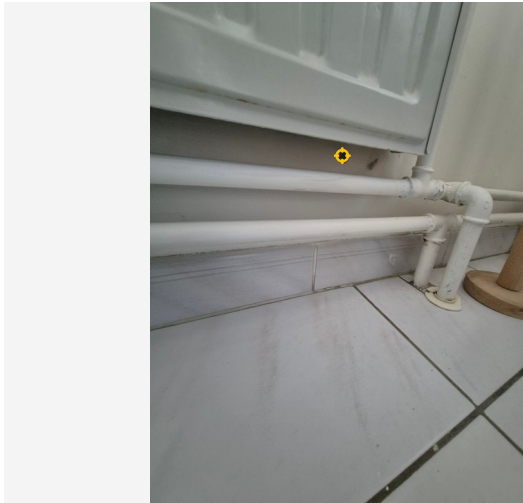
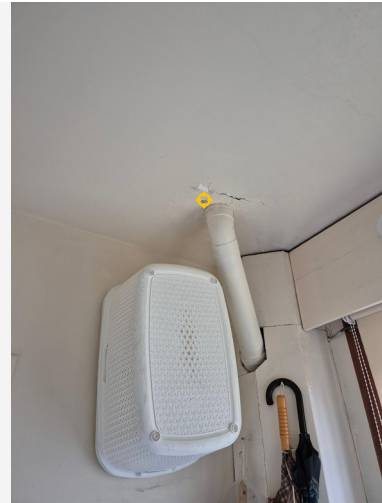
## Fiche 8: Pleisterwerk wanden en plafond

Geen asbest

| # | Type | Referentie | Resultaat |
|---|---|---|---|
| 8.1 | Mengmonster | M62457 | Geen asbest |

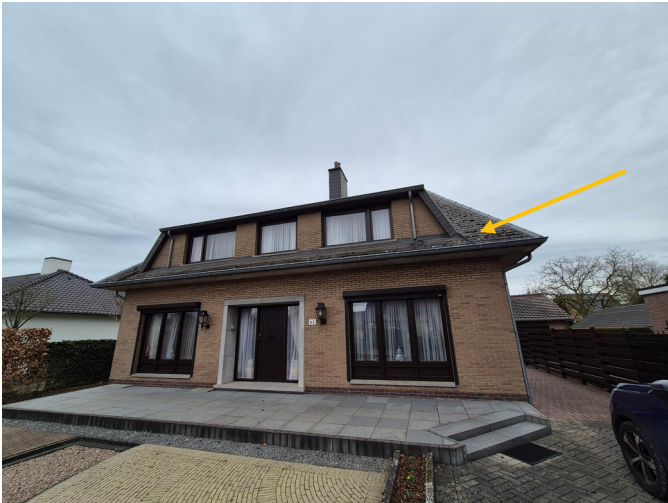
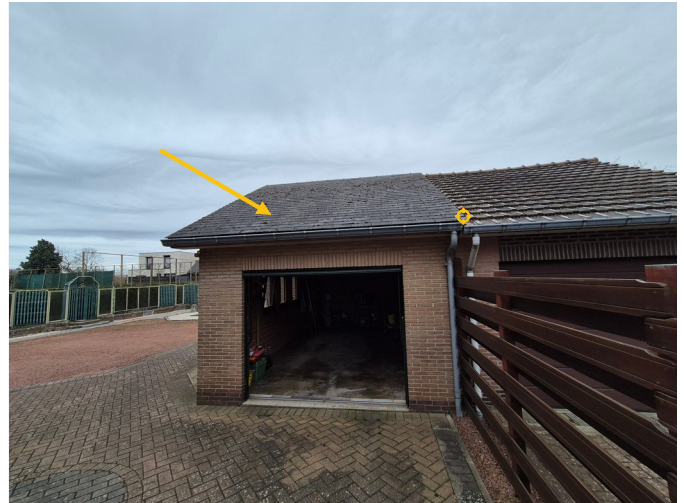
## Fiche 9: Dak bestaande uit leien

Geen asbest

| # | Type | Referentie | Resultaat |
|---|---|---|---|
| 9.1 | Mengmonster | M62465 | Geen asbest |

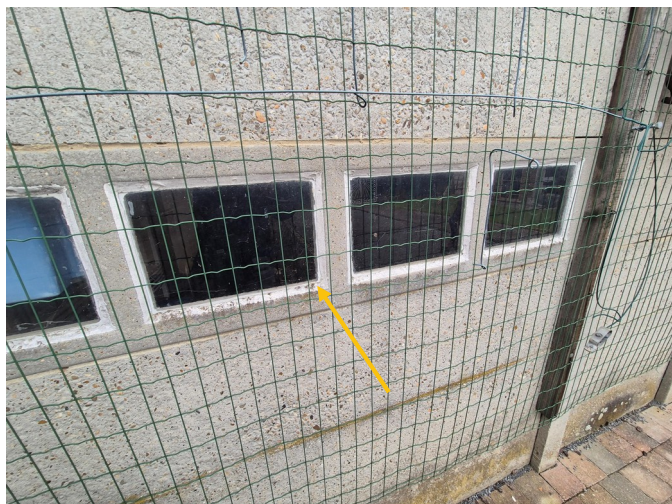
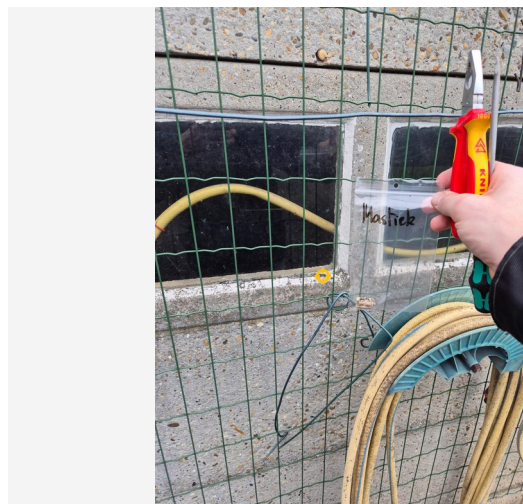
## Fiche 10: Mastiek

Geen asbest

| # | Type | Referentie | Resultaat |
|---|---|---|---|
| 10.1 | Mengmonster | M62466 | Geen asbest |
