# Asbestinventarisatattest

Bosstraat 40/3, 3680 Maaseik

Attestnummer : 20250918-000399.000

Uitgegeven op : 18.09.2025

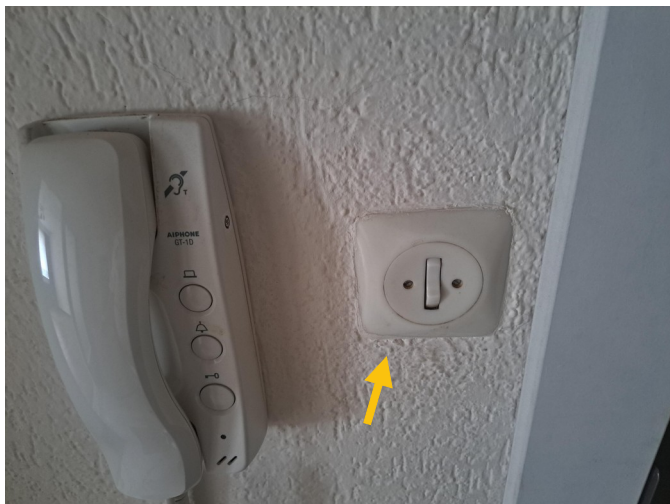
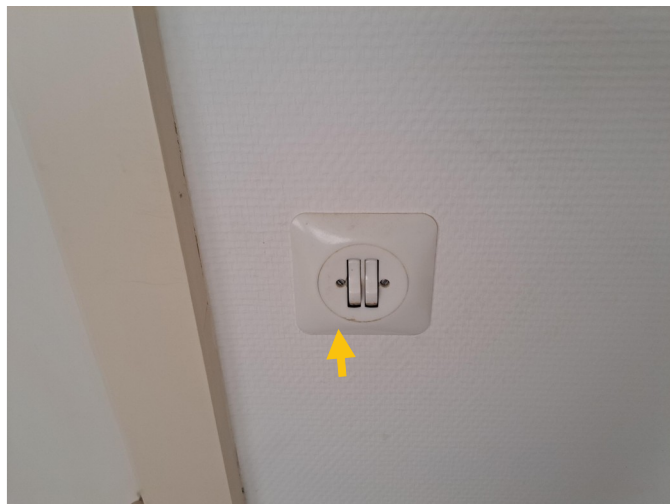
Het asbestmateriaal valt onder de mijlpaal van 2040.

| Eindbeoordeling materiaalrisico | Laag materiaalrisico en/of verlaagde kans op vezelvrijgave |

| Asbestsoort (vezeltype) | Crocidoliet aanwezig |
| Asbestconcentratie | Laag (< 50%) |
| Toestand van het materiaal | Onbeschadigd, niet verweerd |

| Beschrijving | Bakeliet afdekplaatjes electra |
| Asbestmateriaal | Plaat, paneel, tablet - Type Bakeliet |

- Zorg voor een veilig beheer. Vermijd het beschadigen van het asbestmateriaal. Controleer de toestand jaarlijks op wijzigingen.
- Voer bijkomende staalname(s) uit.

- Eenvoudige handelingen: mag via doe-het-zelf of door werknemer(s) met opleidingsattest eenvoudige handelingen  
Raadpleeg de actuele wetgeving op de website van OVAM. Onder strikte voorwaarden kan het eventueel toegestaan zijn om deze toepassing zelf te verwijderen. Bij twijfel wordt echter sterk aangeraden om een erkende asbestverwijderaar te raadplegen. Zorg er bovendien voor dat u zich goed informeert via de websites van OVAM en andere officiële bronnen over de vereiste persoonlijke beschermingsmaatregelen en de richtlijnen voor het veilig verwijderen van asbest.

Houd er rekening mee dat deze toepassingen vaak onder spanning staan. Het is daarom aan te raden om ook een elektricien te raadplegen, aangezien het werken aan of verwijderen van deze toepassingen specifieke technische kennis vereist.

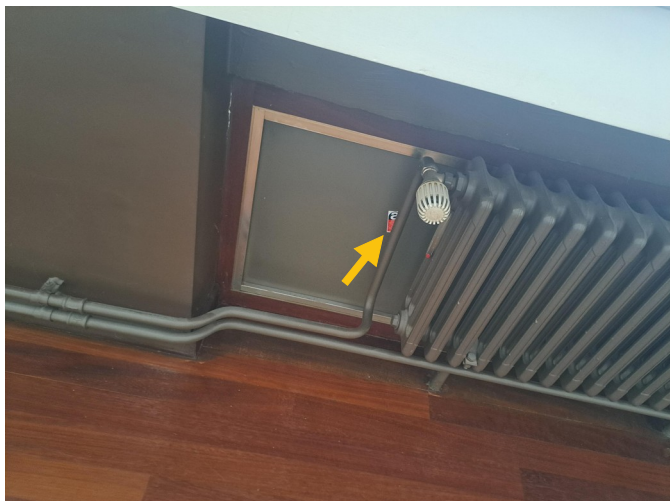
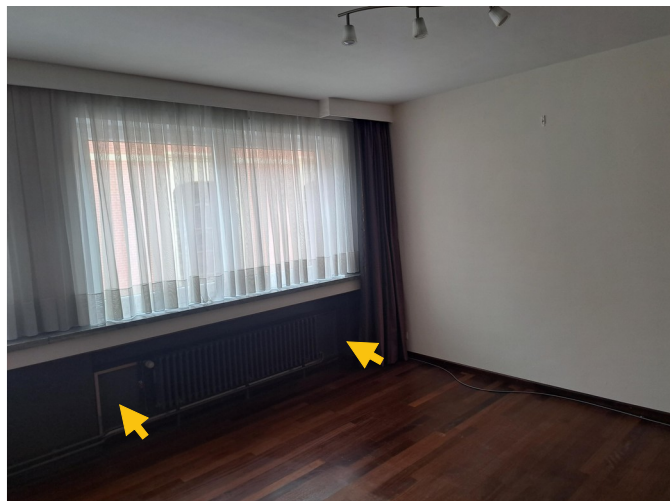
## Fiche 2: oude glasalpanelen in raamvlakken voorgevel

Het asbestmateriaal valt onder de mijlpaal van 2040.

| Eindbeoordeling materiaalrisico | Laag materiaalrisico en/of verlaagde kans op vezelvrijgave |

| Asbestsoort (vezeltype) | Crocidoliet aanwezig |
| Asbestconcentratie | Laag (< 50%) |
| Toestand van het materiaal | Onbeschadigd, niet verweerd |

| Beschrijving | oude glasalpanelen in raamvlakken voorgevel |
| Asbestmateriaal | Plaat, paneel, tablet - Geëmailleerd, type Glasal |

- Zorg voor een veilig beheer. Vermijd het beschadigen van het asbestmateriaal. Controleer de toestand jaarlijks op wijzigingen.
- Voer bijkomende staalname(s) uit.

- Eenvoudige handelingen: mag via doe-het-zelf of door werknemer(s) met opleidingsattest eenvoudige handelingen omdat het hechtgebonden is en in vaste toestand verkeerd

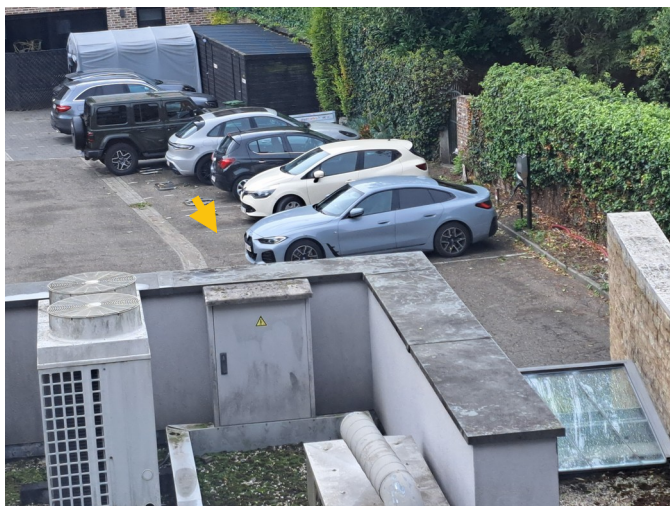
## Fiche 4: autostaanplaats

op de autostaanplaats is niets asbestverdachts vast te stellen

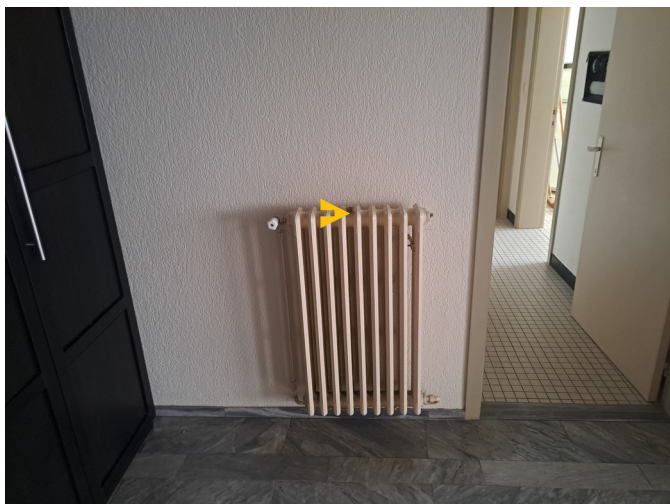
Tijdens onze inspectie trokken de gietijzeren radiatoren onze aandacht. Deze radiatoren bevatten vaak pakkingen die mogelijk asbestverdacht of asbesthoudend zijn. Omdat wij geen destructieve methoden mogen toepassen, hebben we visueel aan de buitenzijde geen pakkingen kunnen vaststellen. Bij renovatie of sloop is een destructief onderzoek naar deze radiatoren echter noodzakelijk, aangezien de kans groot is dat ze asbesthoudende pakkingen bevatten.

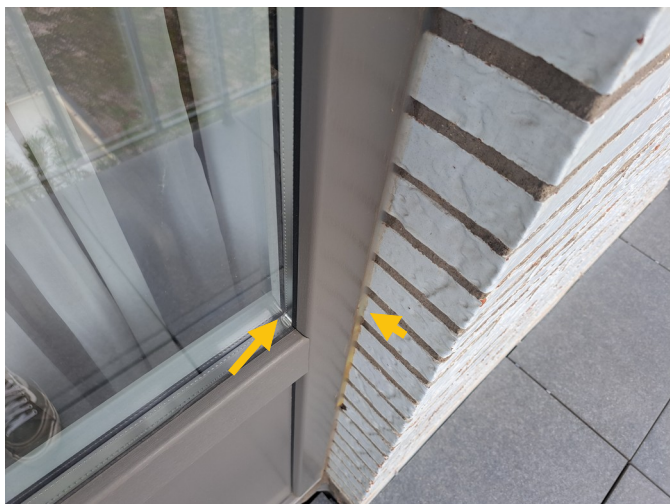
de kit is elastisch en indrukbaar wat aangeeft dat er weekmakers inzitten en geen asbestvezels anders was deze keihard geweest

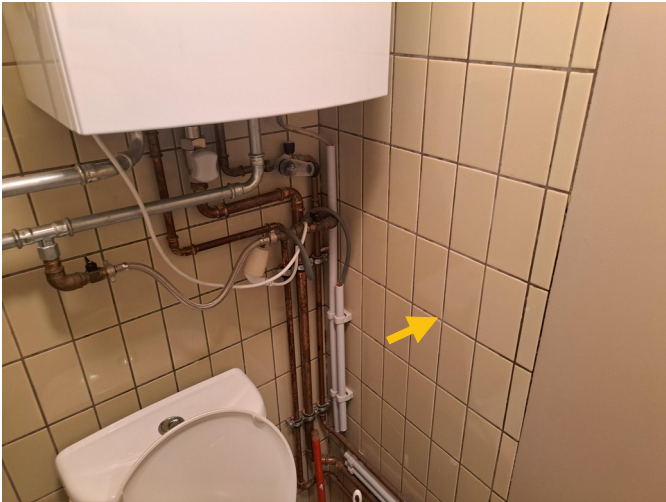
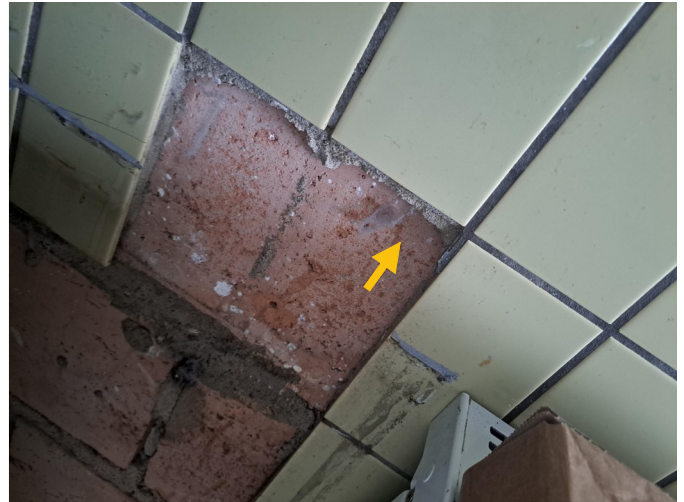
## Fiche 7: cementering achter wandtegels badkamer , wc en keuken

Geen asbest

| # | Type | Referentie | Resultaat |
|---|---|---|---|
| 7.1 | Mengmonster | d013 | Geen asbest |

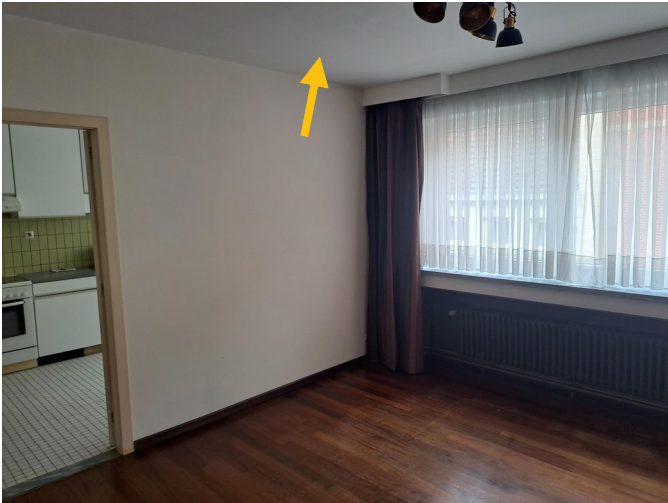
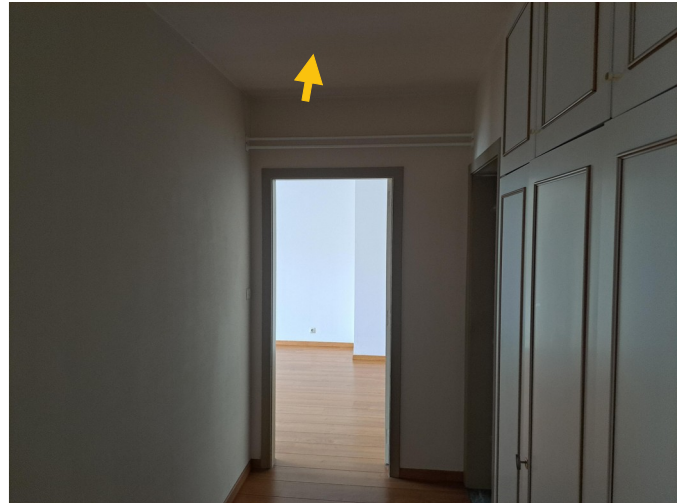
## Fiche 8: Pleisterwerk plafonds

Geen asbest

| # | Type | Referentie | Resultaat |
|---|---|---|---|
| 8.1 | Mengmonster | d012 | Geen asbest |

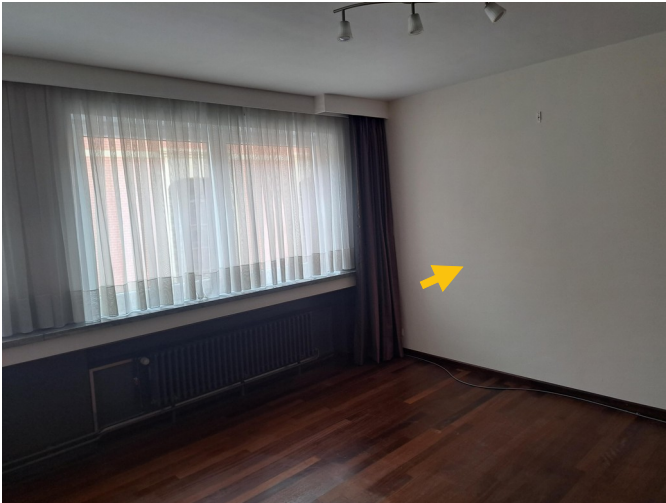
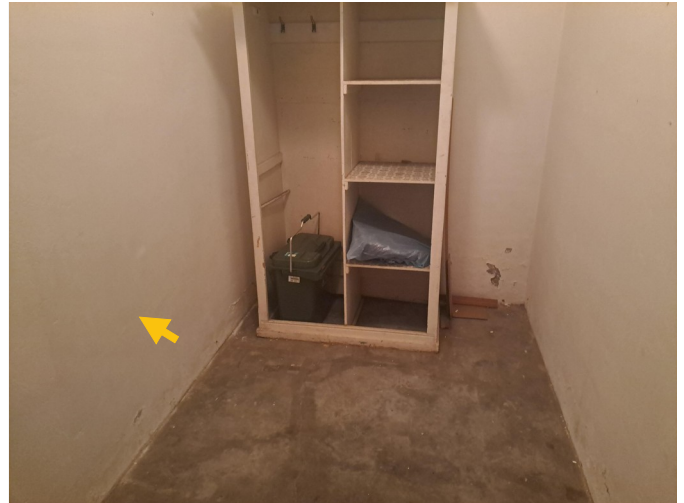
## Fiche 9: Pleisterwerk muren (

Geen asbest

| # | Type | Referentie | Resultaat |
|---|---|---|---|
| 9.1 | Mengmonster | d011 | Geen asbest |
