# Asbestinventarisatattest

Kriekelsheuvelstraat 8, 3680 Maaseik

Attestnummer : 20250828-000161.000

**Niet-asbestveilig**

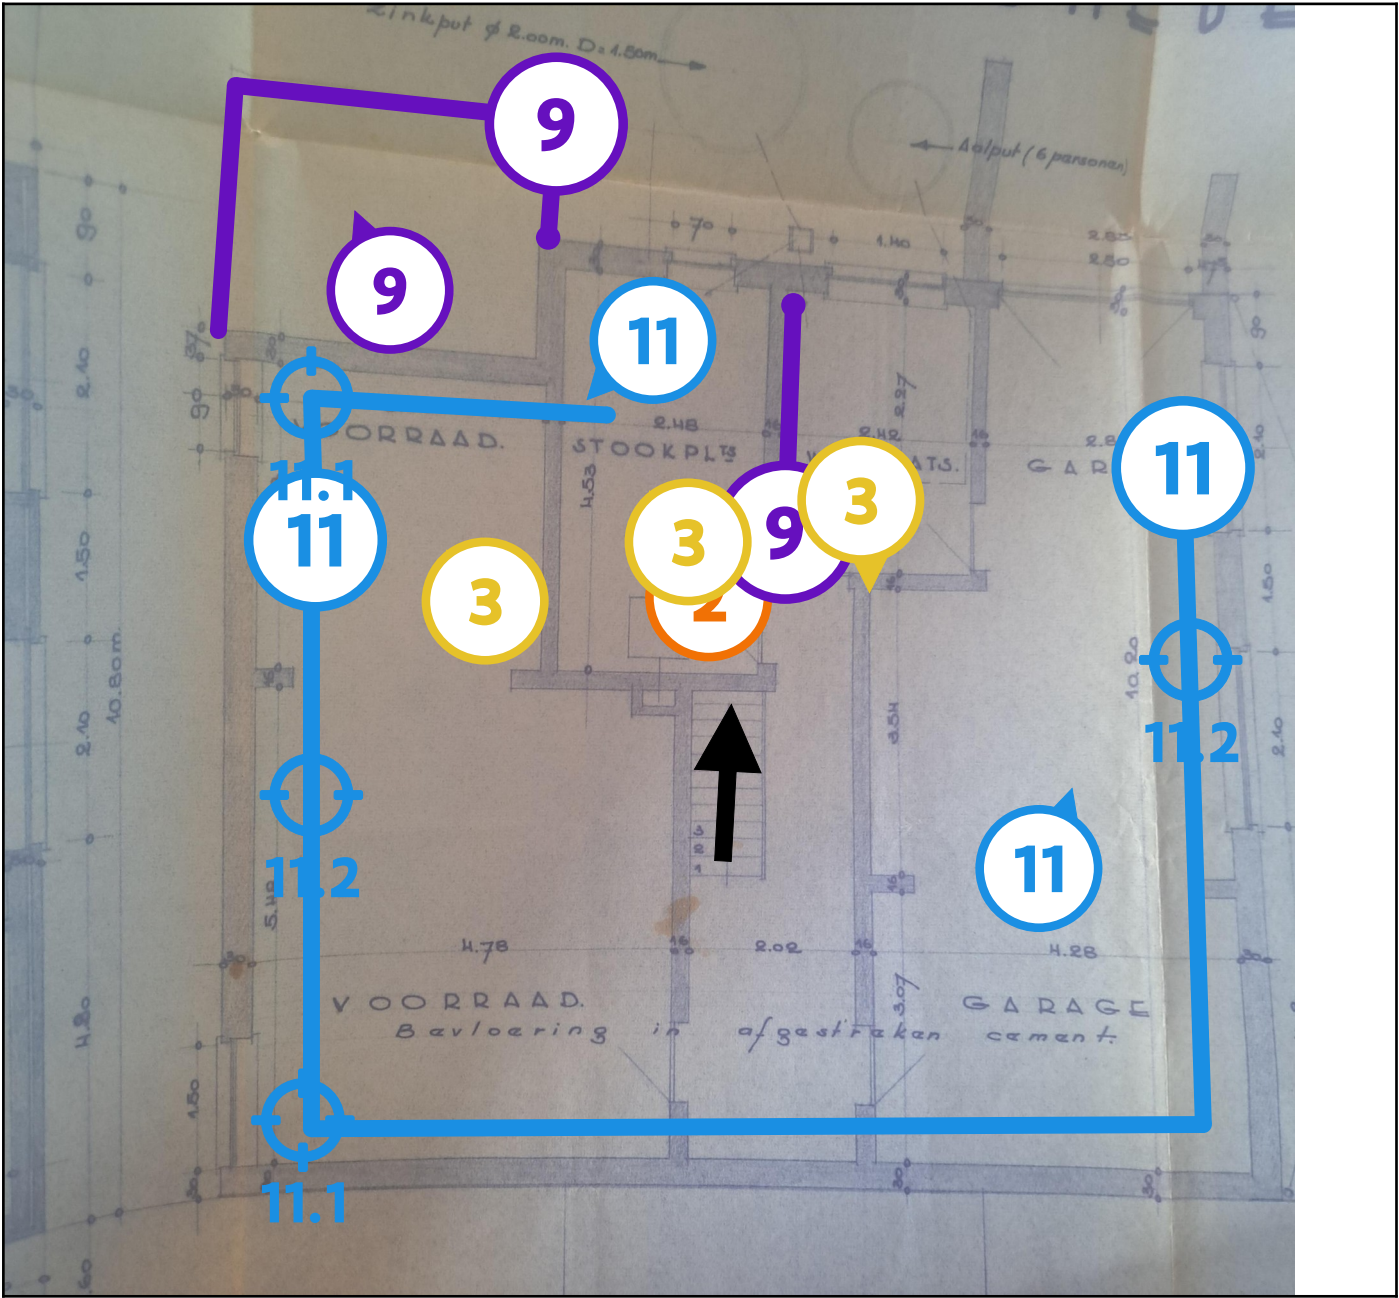
# Plan 1.1: kelder

| Beschrijving | Type | Actie |
|---|---|---|
| 2. pakking verwarmingsketel | Asbestmateriaal | Verwijderen |
| 3. bakeliet schakelaars | Asbestmateriaal | Zorgvuldig beheren |

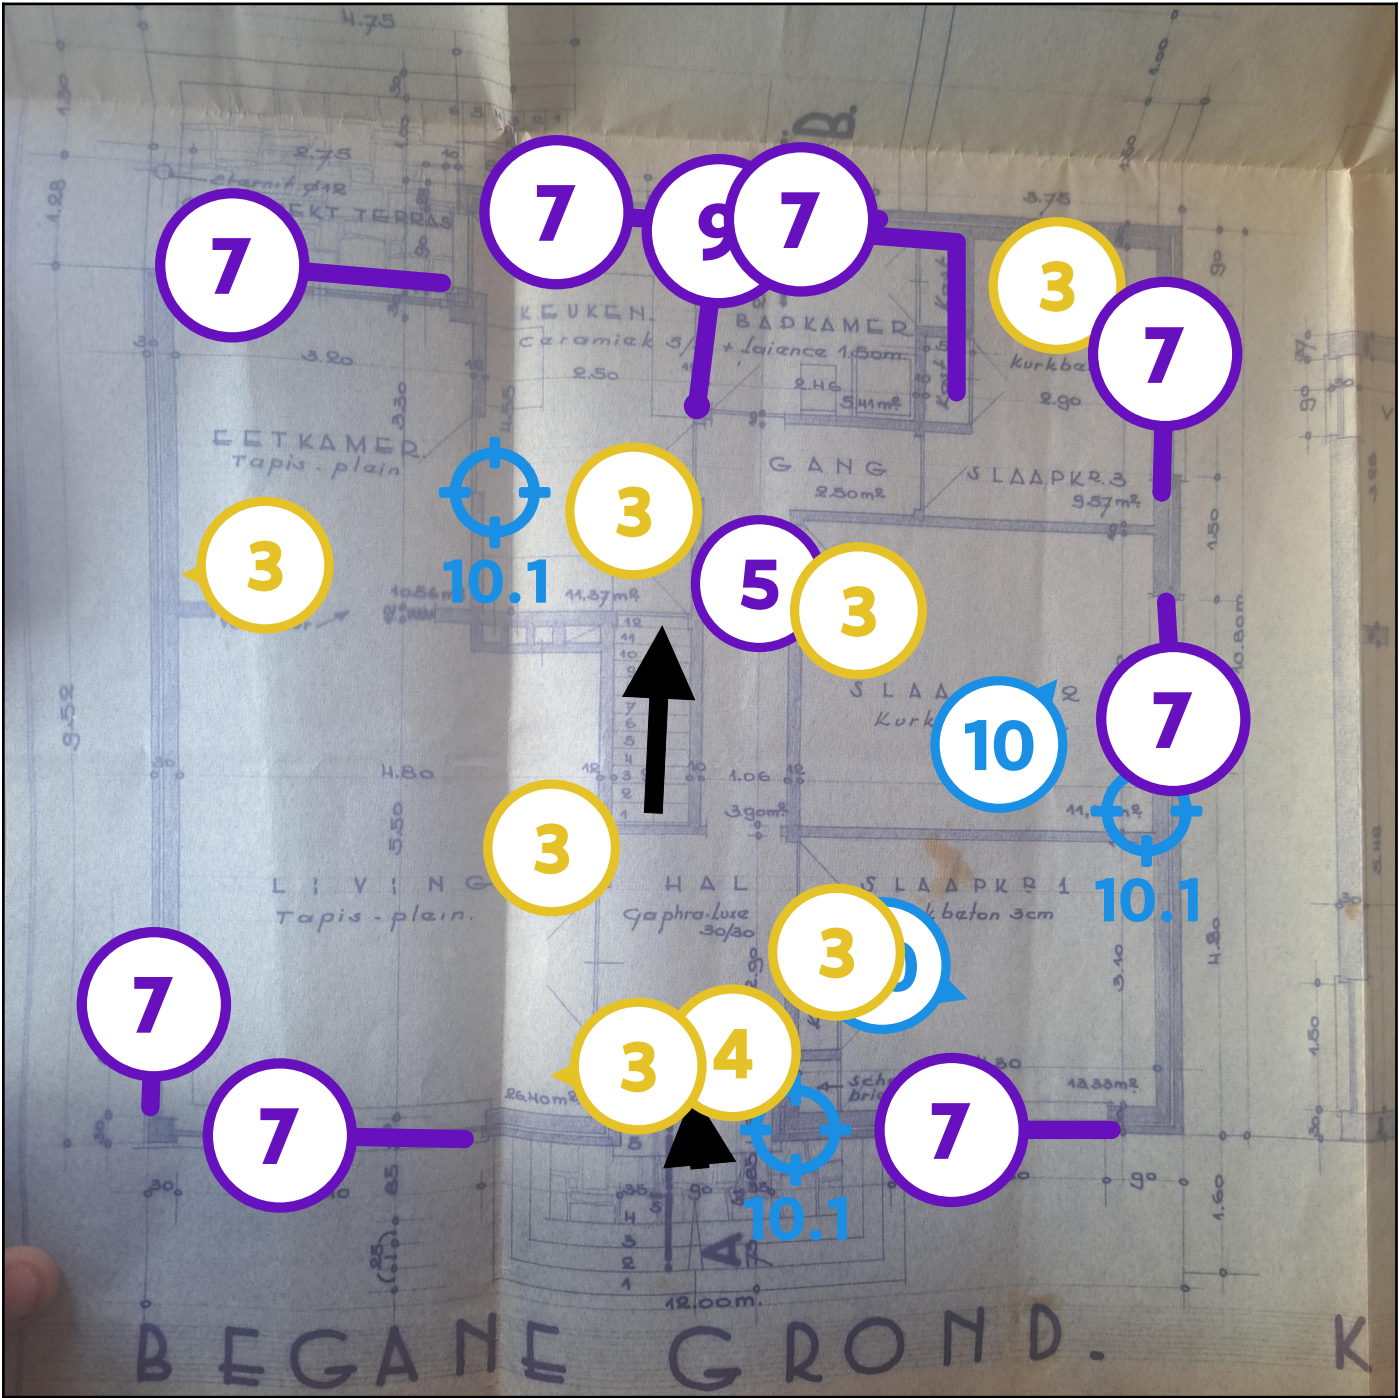
Plan 1.2: nv0

| Beschrijving | Type | Actie |
|---|---|---|
| 3. bakeliet schakelaars | Asbestmateriaal | Zorgvuldig beheren |
| 4. Bakeliet tellerkast | Asbestmateriaal | Zorgvuldig beheren |

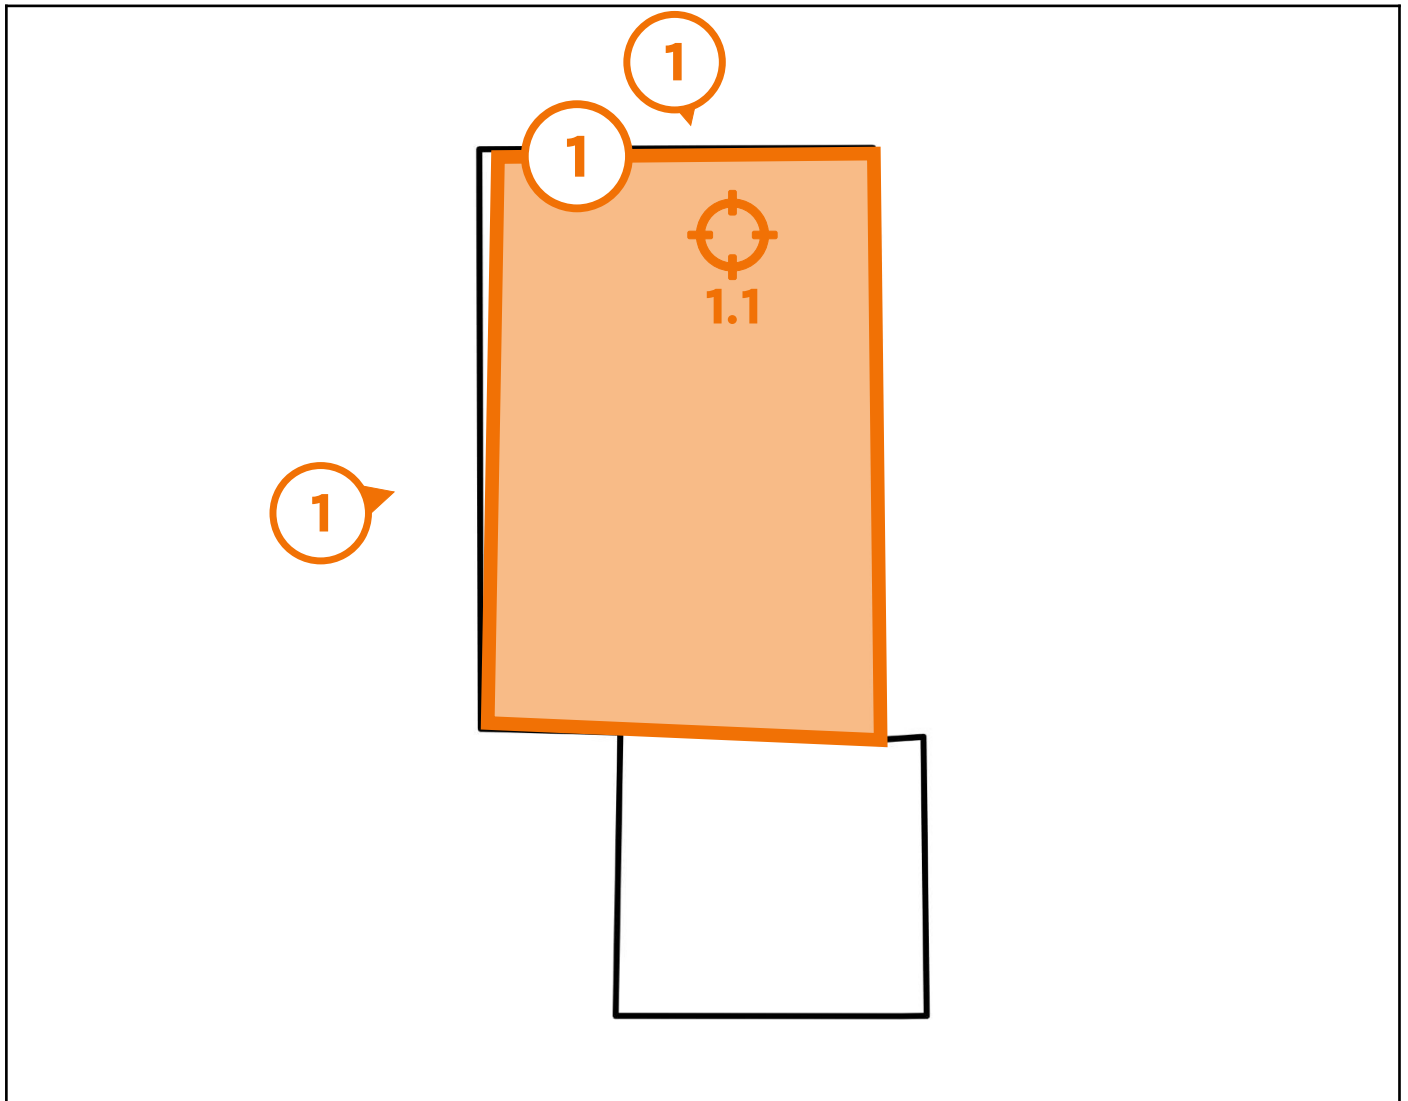
## Plan 2.2: garage 1 dakenplan

| Beschrijving | Type | Actie |
|---|---|---|
| 1. golfplaten garage | Asbestmateriaal | <a href="#">Verwijderen</a> |
| 1.1 Code: c612 | Puntmonster | - |

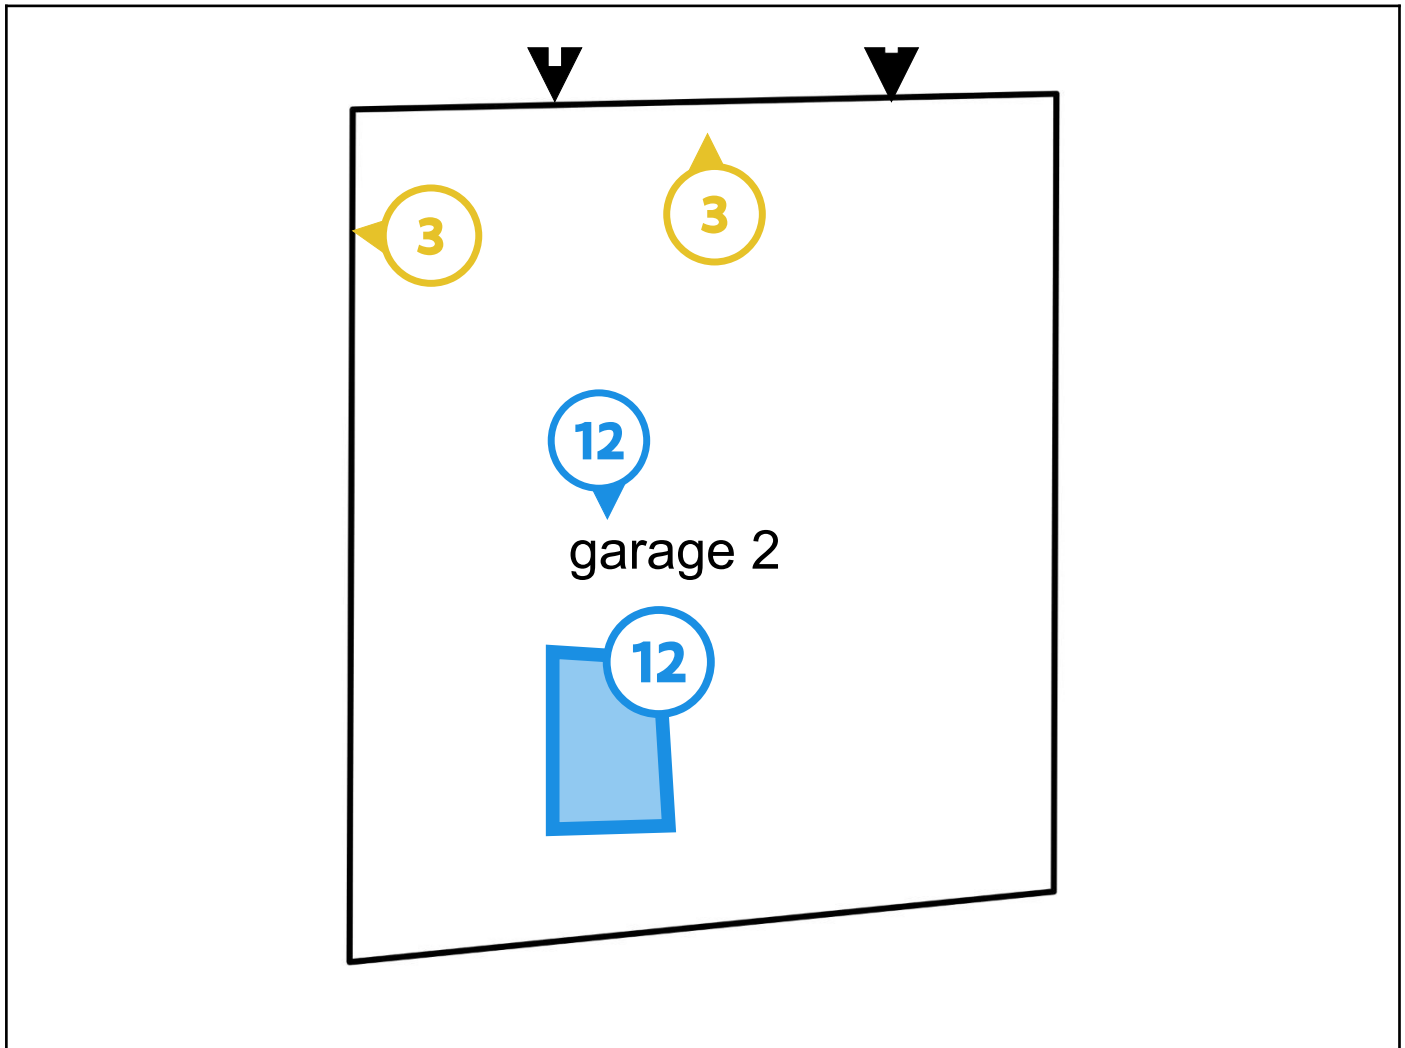
## Plan 3.1: garage 2 plan

| Beschrijving | Type | Actie |
|---|---|---|
| 3. bakeliet schakelaars | Asbestmateriaal | Zorgvuldig beheren |

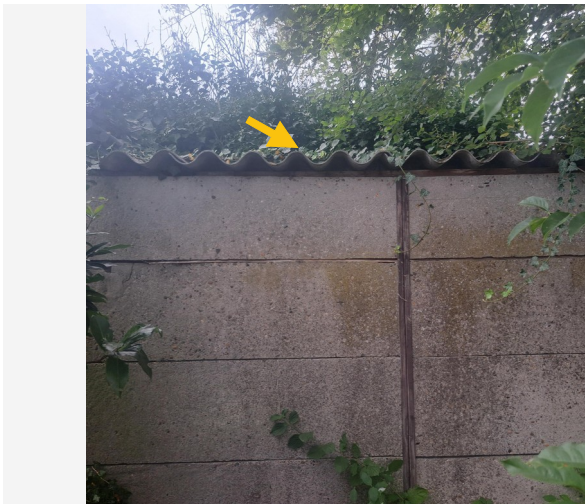
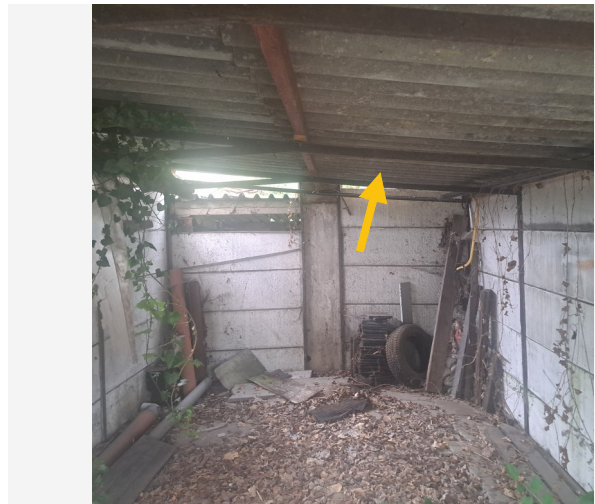
Het asbestmateriaal valt onder de mijlpaal van 2034.

| Eindbeoordeling materiaalarisico | Laag materiaalarisico en/of verlaagde kans op vezelvrijgave |

| Asbestsoort (vezeltype) | Crocidoliet aanwezig |
| Toestand van het materiaal | Licht beschadigd, licht verweerd. Intact calciumsilicaatmateriaal of categorie III 'gebondenheid' |

| # | Type | Referentie | Resultaat |
|---|---|---|---|
| 1.1 | Puntmonster | c612 | Crocidoliet, Chrysotiel |

| Beschrijving | golfplaten garage |

Verwijderen

- Zorg voor een veilig beheer. Vermijd het beschadigen van het asbestmateriaal. Controleer de toestand jaarlijks op wijzigingen.

- Eenvoudige handelingen: mag via doe-het-zelf of door werknemer(s) met opleidingsattest eenvoudige handelingen omdat het hechtgebonden is en in vaste toestand verkeerd

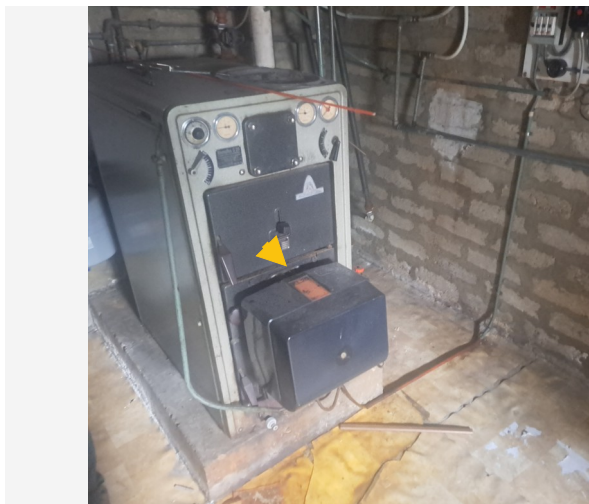
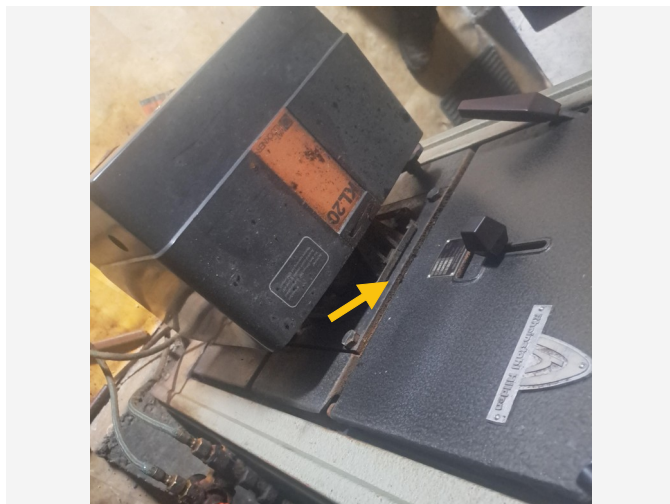
Het asbestmateriaal valt onder de mijlpaal van 2034.

| Eindbeoordeling materiaalrisico | Zeer laag materiaalrisico en/of zeer lage kans op vezelvrijgave |

| Asbestconcentratie | Hoog ( $\geq 50\%$ ) |

| Beschrijving | pakking verwarmingsketel |

Verwijderen

- Zorg voor een veilig beheer. Vermijd het beschadigen van het asbestmateriaal. Controleer de toestand jaarlijks op wijzigingen.
- Voer bijkomende staalname(s) uit.

- Eenvoudige handelingen: mag via doe-het-zelf of door werknemer(s) met opleidingsattest eenvoudige handelingen  
pakkingen en dichtingen mogen via deze methode verwijderd worden

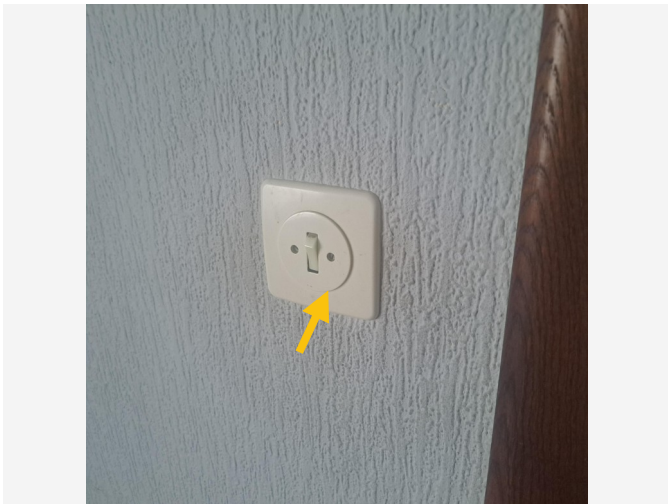
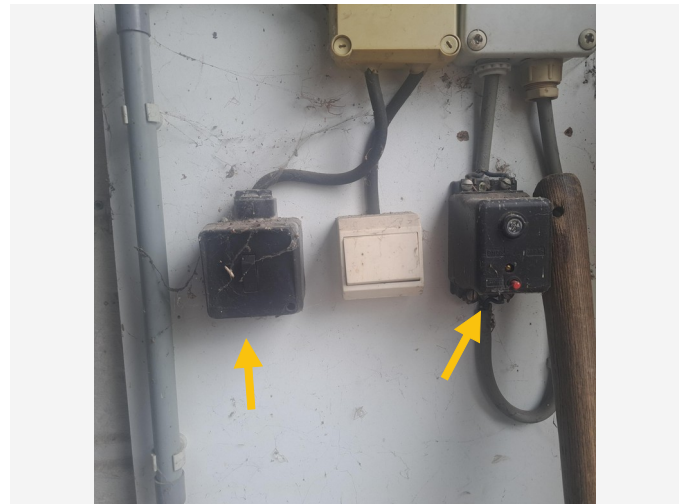
Het asbestmateriaal valt onder de mijlpaal van 2040.

| Eindbeoordeling materiaalrisico | Laag materiaalrisico en/of verlaagde kans op vezelvrijgave |

| Asbestsoort (vezeltype) | Crocidoliet aanwezig |

| Beschrijving | bakeliet schakelaars |

Zorgvuldig beheren

- Zorg voor een veilig beheer. Vermijd het beschadigen van het asbestmateriaal. Controleer de toestand jaarlijks op wijzigingen.

- Eenvoudige handelingen: mag via doe-het-zelf of door werknemer(s) met opleidingsattest eenvoudige handelingen omdat het hechtgebonden is en in vaste toestand verkeerd

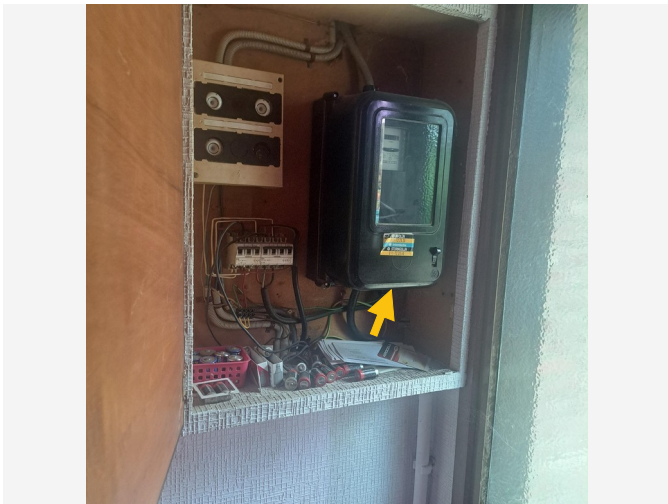
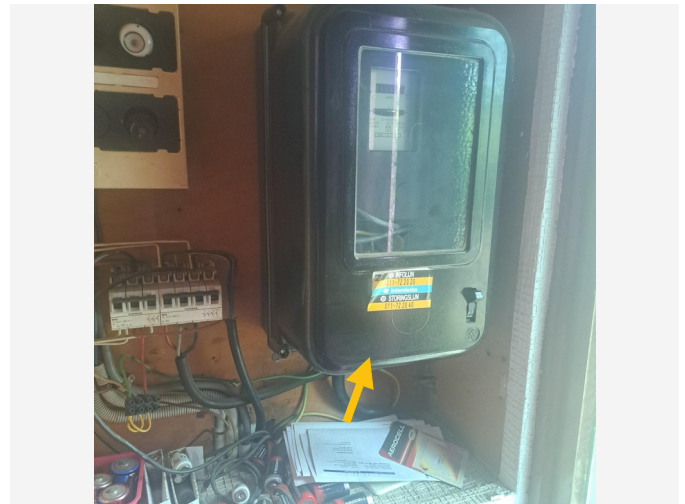
Het asbestmateriaal valt onder de mijlpaal van 2040.

| Eindbeoordeling materiaalrisico | Laag materiaalrisico en/of verlaagde kans op vezelvrijgave |

| Asbestsoort (vezeltype) | Crocidoliet aanwezig |

| Beschrijving | Bakeliet tellerkast |

Zorgvuldig beheren

- Zorg voor een veilig beheer. Vermijd het beschadigen van het asbestmateriaal. Controleer de toestand jaarlijks op wijzigingen.
- Voer bijkomende staalname(s) uit.

- Eenvoudige handelingen: mag via doe-het-zelf of door werknemer(s) met opleidingsattest eenvoudige handelingen  
Deze toepassing mag volgens de huidige wetgeving worden verwijderd via eenvoudige handelingen. Aangezien deze toepassing echter eigendom is van de nutsvoorzieningsmaatschappij, mag deze uitsluitend worden verwijderd door hen of door een door hen aangestelde onderaannemer die beschikt over de nodige attesten en opleidingen. Daarom wordt hier verwezen naar de methode van een erkende verwijderaar, maar in feite dient dit via de nutsvoorzieningsmaatschappij te verlopen.

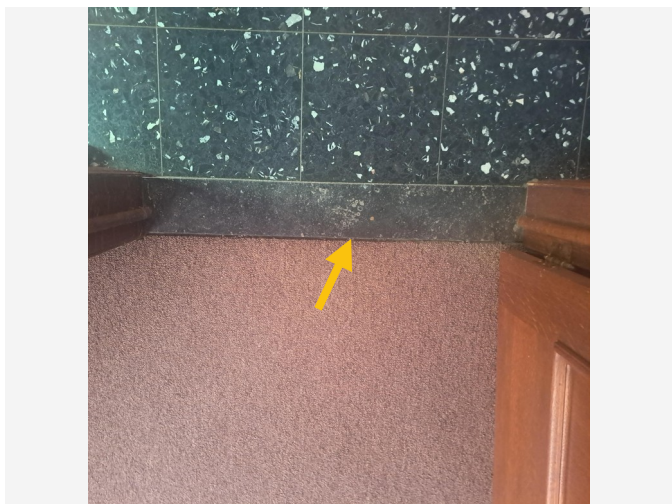
de raamtabletten en deurdorpels zijn hier niet van asbestverdacht imitatiemarmer of massal maar van natuursteen

dit te zien aan de blinkende structuur op het breukvlak

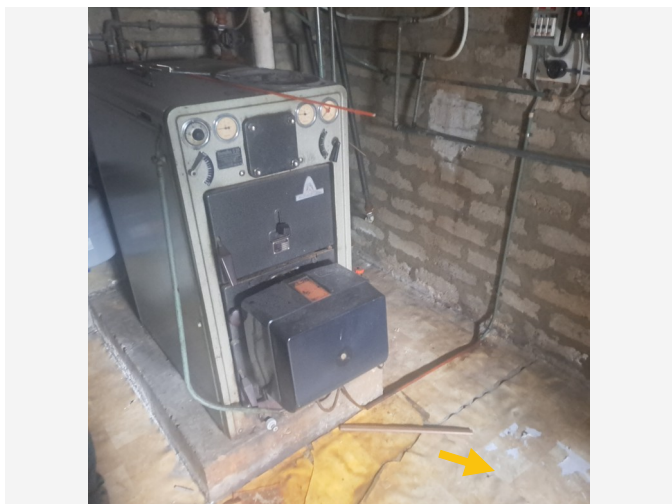
Tijdens de inspectie van het vloerzeil heb ik, op basis van mijn ervaring, kunnen vaststellen dat het vloerzeil niet asbesthoudend of asbestverdacht is.

soepele balaton

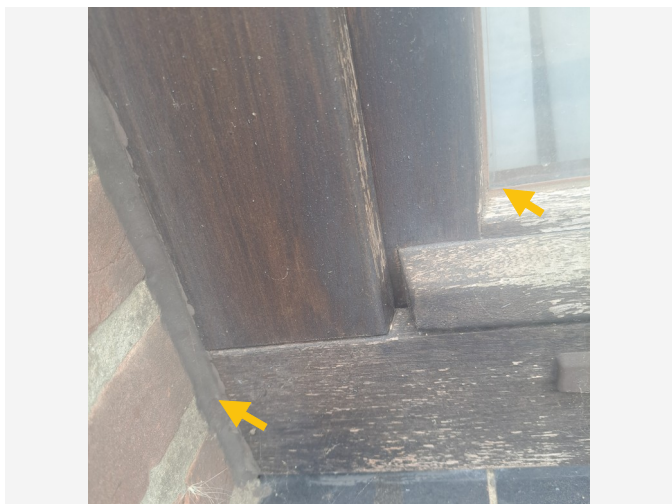
de kit is elastisch en indrukbaar wat aangeeft dat er weekmakers inzitten en geen asbestvezels anders was deze keihard geweest

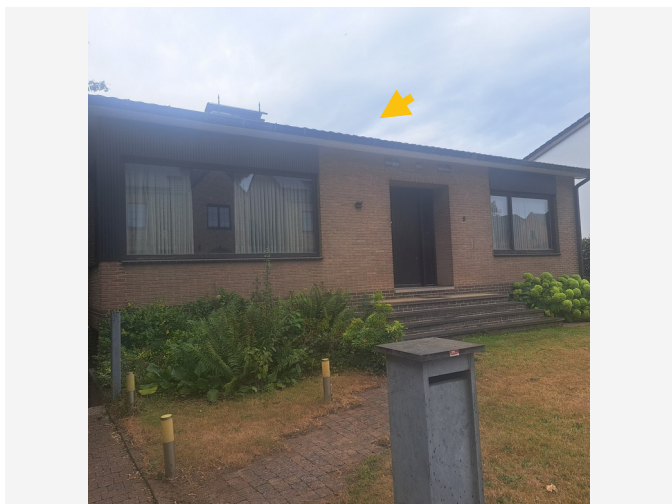
Tijdens het onderzoek en de controle van het onderdak hebben we vastgesteld dat het uit een niet-asbestverdachte vezelplaat bestaat.

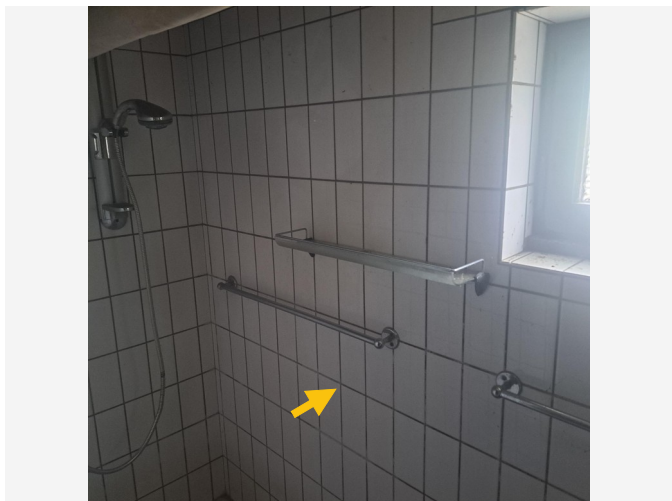
## Fiche 9: eventuele tegellijm achter wandtegels badkamer en wc en keuken

het zou kunnen dat er achter de wandtegels asbesthoudende tegellijm zit

dit echter niet visueel vast te stellen tijdens de inspectie

staalname was niet mogelijk

als later bij verwijdering blijkt dat ze niet in de mortel geplaatst zijn maar in tegellijm adviseren we om eerst een staalname te laten afnemen

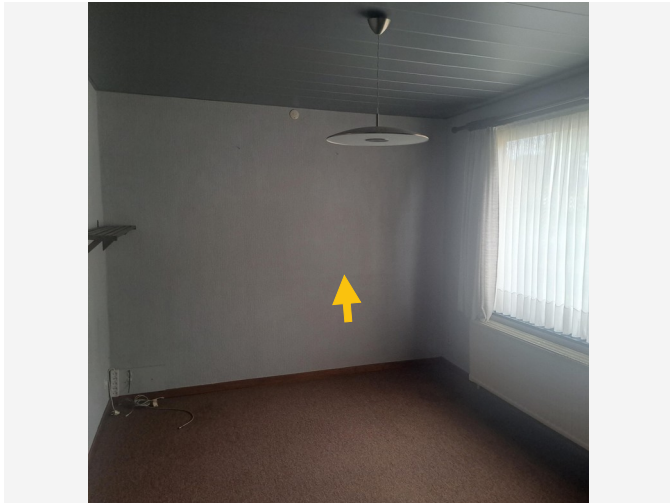
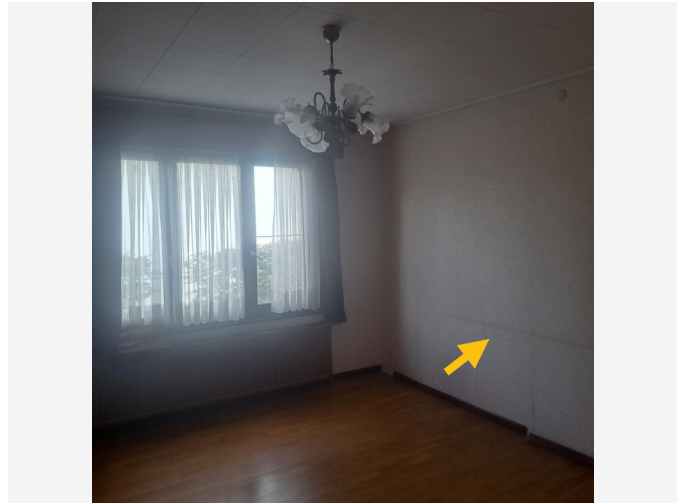
## Fiche 10: pleister wanden

Geen asbest

| # | Type | Referentie | Resultaat |
|---|---|---|---|
| 10.1 | Mengmonster | c611 | Geen asbest |

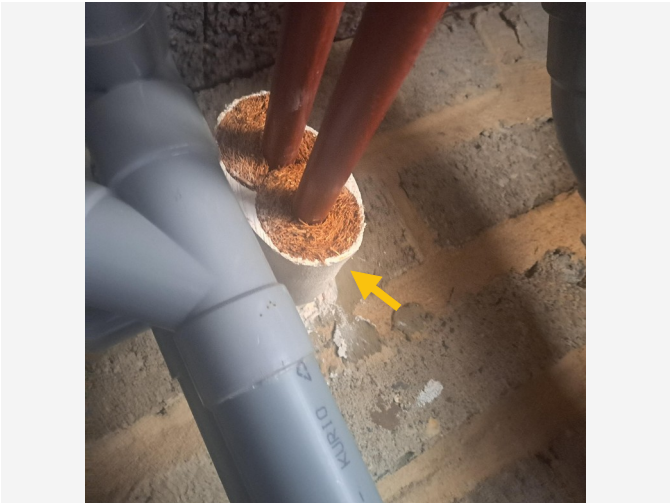
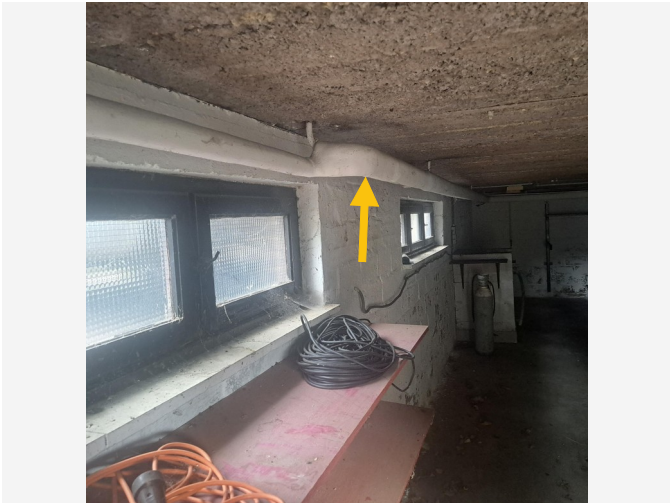
Geen asbest

| # | Type | Referentie | Resultaat |
|---|---|---|---|
| 11.1 | Mengmonster | c613 bocht | Geen asbest |
| 11.2 | Mengmonster | c614 recht | Geen asbest |

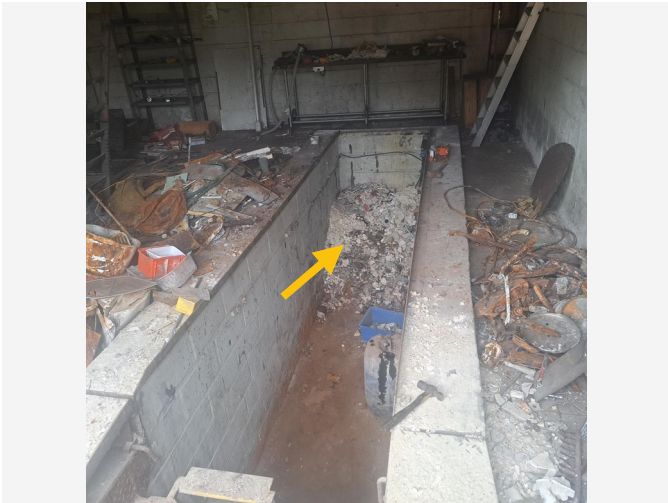
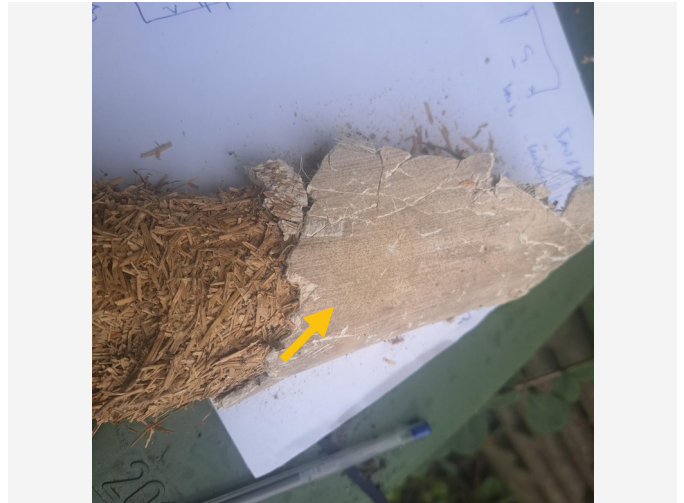
## Fiche 12: puin in garage

Afvalstof, geen asbest
