# Asbestinventarisatetest

Weertersteenweg 58, 3640 Kinrooi

Attestnummer : 20241219-000403.000

**Niet-asbestveilig**

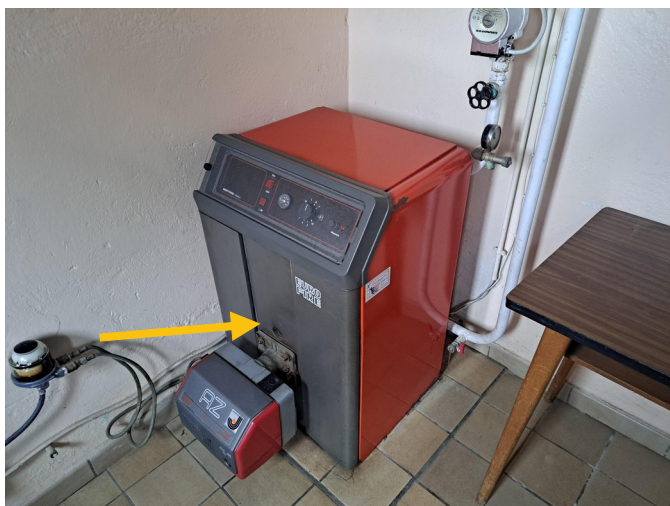
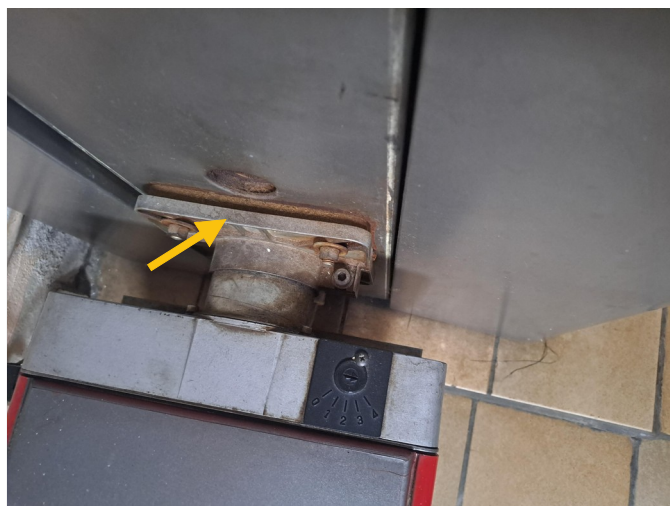
| Eindbeoordeling materiaalrisico | Zeer laag materiaalrisico en/of zeer lage kans op vezelvrijgave |

| Gebondenheid | Categorie 2: niet-hechtgebonden met matrix |
| Asbestsoort (vezeltype) | Alleen chrysotiel |
| Asbestconcentratie | Hoog ( $\geq 50\%$ ) |
| Toestand van het materiaal | Onbeschadigd, niet verweerd |

| Beschrijving | pakking verwarmingsketel |
| Asbestmateriaal | Pakking, dichting |

Verwijderen

- Zorg voor een veilig beheer. Vermijd het beschadigen van het asbestmateriaal. Controleer de toestand jaarlijks op wijzigingen.

- Eenvoudige handelingen: mag via doe-het-zelf of door werknemer(s) met opleidingsattest eenvoudige handelingen  
pakkingen en dichtingen mogen via deze methode verwijderd worden

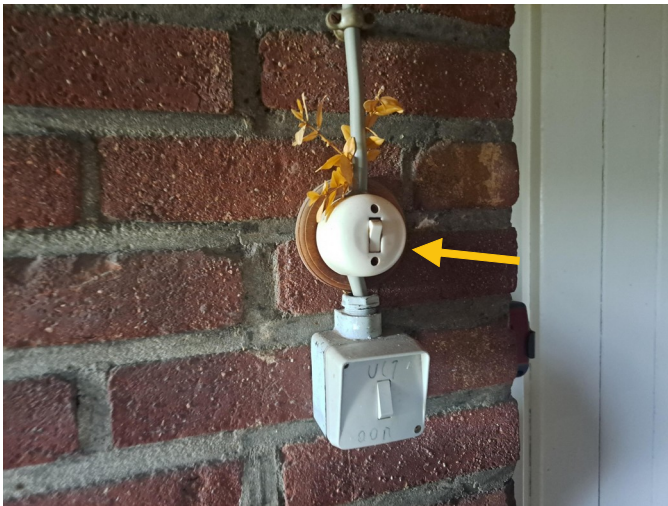
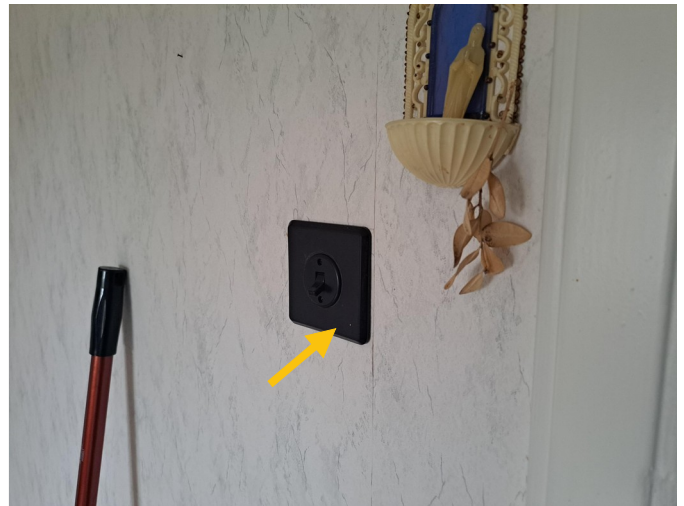
| Eindbeoordeling materiaalrisico | Laag materiaalrisico en/of verlaagde kans op vezelvrijgave |

| Gebondenheid | Categorie 1: hechtgebonden in oorsprong |
| Asbestsoort (vezeltype) | Crocidoliet aanwezig |
| Toestand van het materiaal | Onbeschadigd, niet verweerd |

| Beschrijving | bakeliet stopcontacten en schakelaars |

Zorgvuldig beheren

- Zorg voor een veilig beheer. Vermijd het beschadigen van het asbestmateriaal. Controleer de toestand jaarlijks op wijzigingen.

- Eenvoudige handelingen: mag via doe-het-zelf of door werknemer(s) met opleidingsattest eenvoudige handelingen omdat het hechtgebonden is en in vaste toestand verkeerd

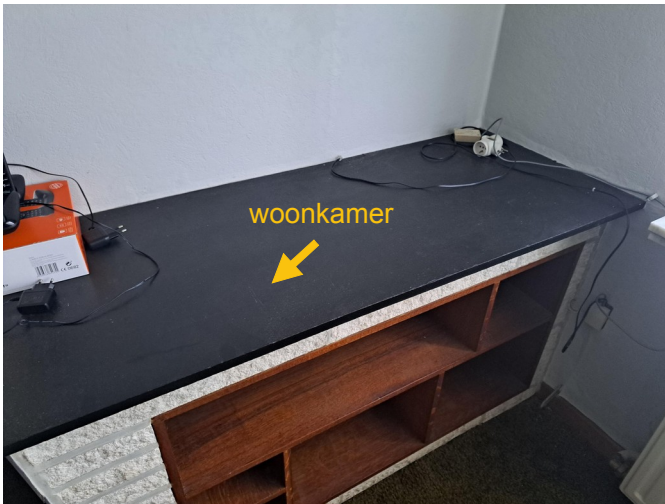
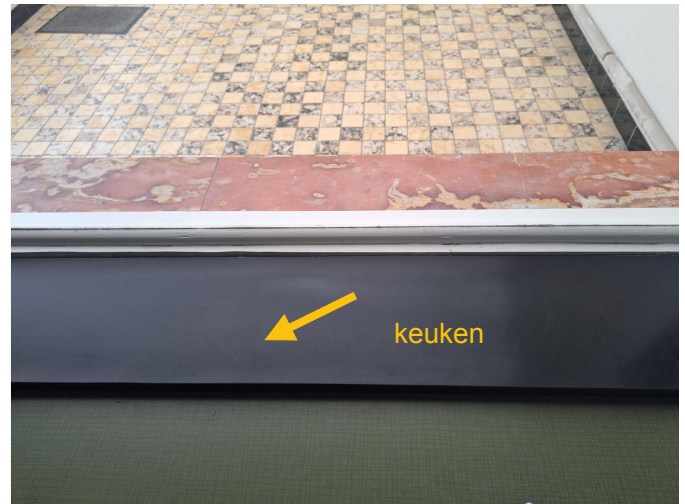
| Eindbeoordeling materiaalrisico | Zeer laag materiaalrisico en/of zeer lage kans op vezelvrijgave |

| Asbestsoort (vezeltype) | Alleen chrysotiel |
| Toestand van het materiaal | Onbeschadigd, niet verweerd |

| Beschrijving | 2 raamtabletten in massal |

Zorgvuldig beheren

- Zorg voor een veilig beheer. Vermijd het beschadigen van het asbestmateriaal. Controleer de toestand jaarlijks op wijzigingen.

- Eenvoudige handelingen: mag via doe-het-zelf of door werknemer(s) met opleidingsattest eenvoudige handelingen omdat het hechtgebonden is en in vaste toestand verkeerd

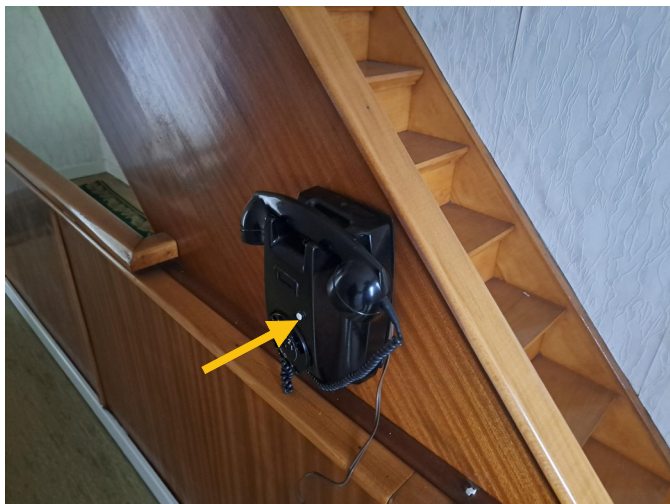
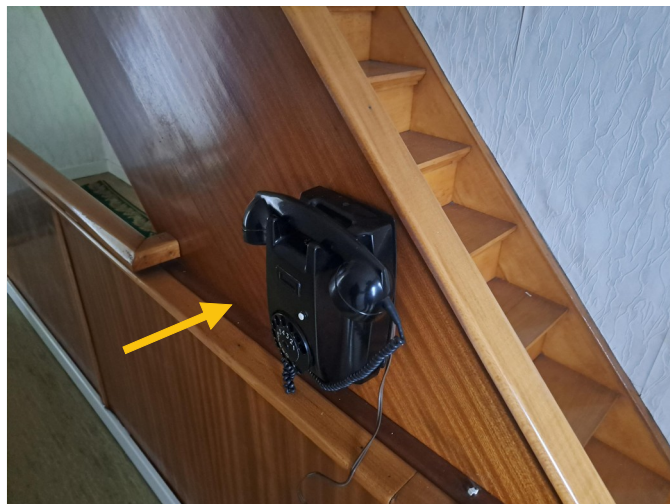
| Eindbeoordeling materiaalrisico | Laag materiaalrisico en/of verlaagde kans op vezelvrijgave |

| Asbestsoort (vezeltype) | Crocidoliet aanwezig |
| Toestand van het materiaal | Onbeschadigd, niet verweerd |

| Beschrijving | bakeliet telefoon aan trap nv 1 |

Zorgvuldig beheren

- Zorg voor een veilig beheer. Vermijd het beschadigen van het asbestmateriaal. Controleer de toestand jaarlijks op wijzigingen.

- Eenvoudige handelingen: mag via doe-het-zelf of door werknemer(s) met opleidingsattest eenvoudige handelingen omdat het hechtgebonden is en in vaste toestand verkeerd

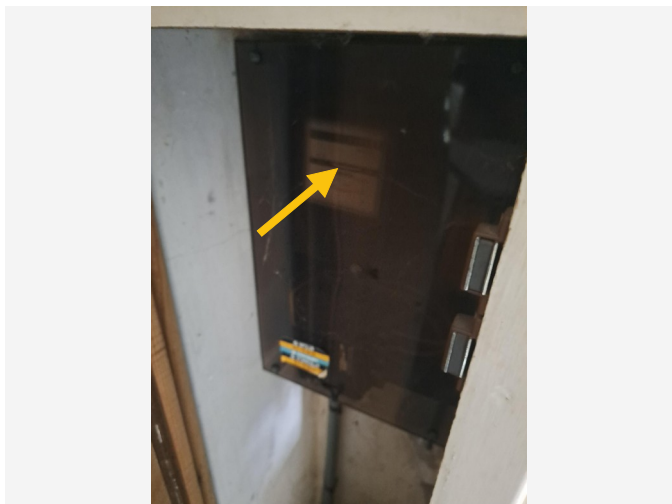
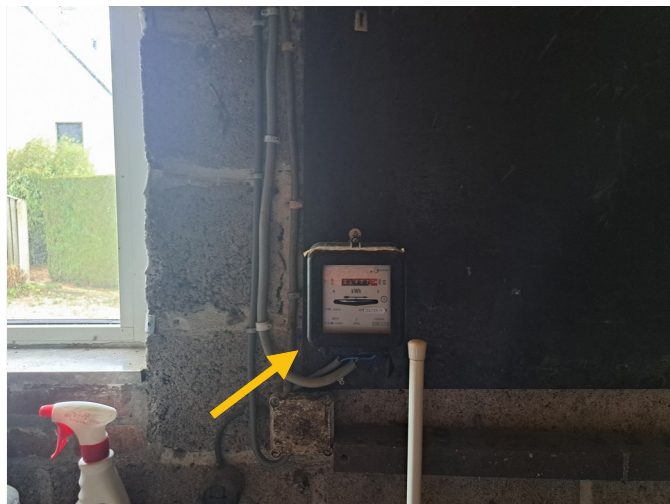
| Eindbeoordeling materiaalrisico | Zeer laag materiaalrisico en/of zeer lage kans op vezelvrijgave |

| Asbestsoort (vezeltype) | Crocidoliet aanwezig |
| Toestand van het materiaal | Onbeschadigd, niet verweerd |

| Beschrijving | 2x bakeliet in meterkast |
| Opmerking | de zwarte teller in de meterkast bevat bakeliet |

Zorgvuldig beheren

- Zorg voor een veilig beheer. Vermijd het beschadigen van het asbestmateriaal. Controleer de toestand jaarlijks op wijzigingen.

- Eenvoudige handelingen: mag via doe-het-zelf of door werknemer(s) met opleidingsattest eenvoudige handelingen omdat het hechtgebonden is en in vaste toestand verkeerd

enkel te verwijderen door de netwerkbeheerder volgens de veiligheidsvoorschriften

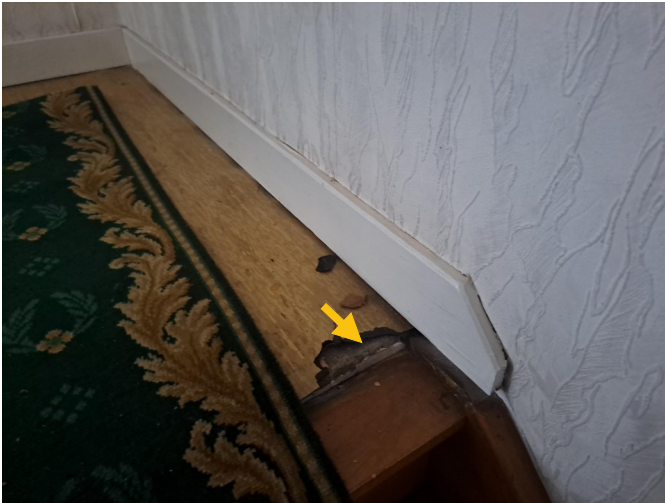
in de woonkamer ligt er niet asbestverdachte tapijt

op nv 1 ligt er balatonte herkennen aan de zwarte onderzijde

deze is niet asbestverdacht

deze zijn niet asbestverdacht alsook is er geen asbestverdachte lijmaanwezig aangezien ze in de mortel geplaatst zijn, te zien aan de keldertrap

in de woonkamer ligt er genagelde parket, het zou kunnen dat hier misschien nog onderliggende lijm gebruikt is die asbesthoudend zou kunnen zijn, idem voor nv 1 en nv2

indien dit blijkt bij de verwijdering adviseren we eerst een staalname van lijm te laten afnemen

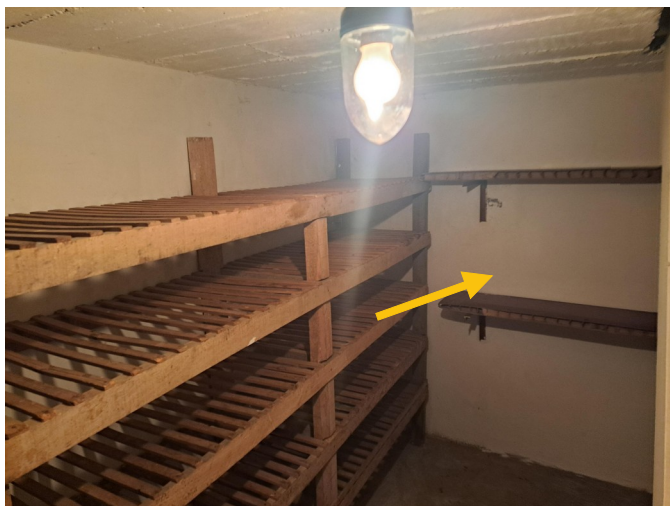
in de kelderberging is niets asbestverdachts vast te stellen

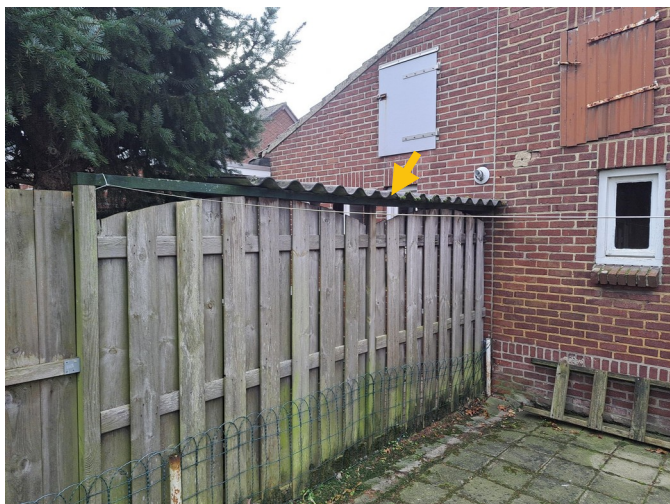
de golfplaten vd buurman zijn van asbest  
deze hellen over maar behoren niet tot dit attest  
dit is gewoon ter informatie

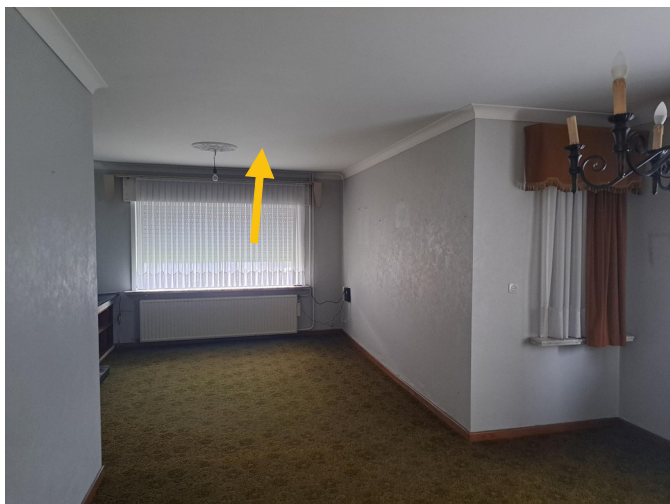
de plafonds zijn van gipskartonplaten en zijn niet asbestverdacht

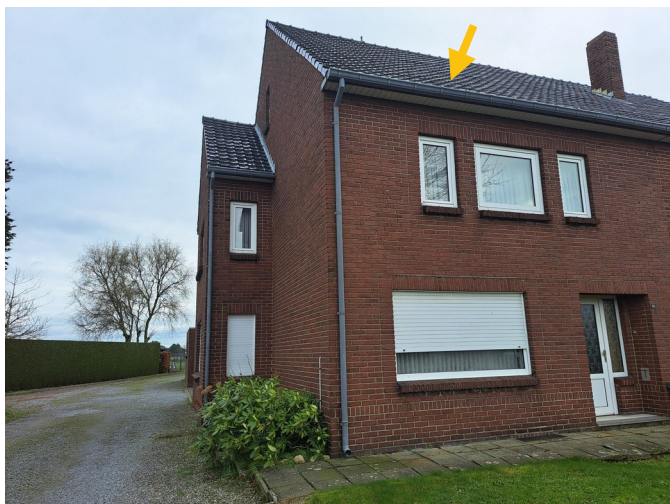
er is hier geen asbestverdacht menuiserite onderdak geplaatst  
op de zolder kijkje tegen de onderzijde van de pannen aan

bij het lager gelegen achterbouwtje heb ik enkele pannen kunnen lichten en hier voelde ik achterin niks zitten  
tot op 5c diepte  
verder geraakte ik niet

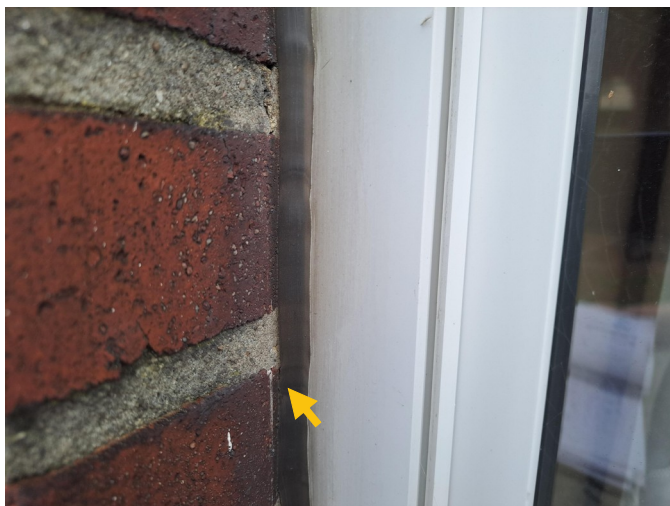
de kit is elastisch en indrukbaar wat aangeeft dat er weekmakers inzitten en geen asbestvezels anders was deze keihard geweest

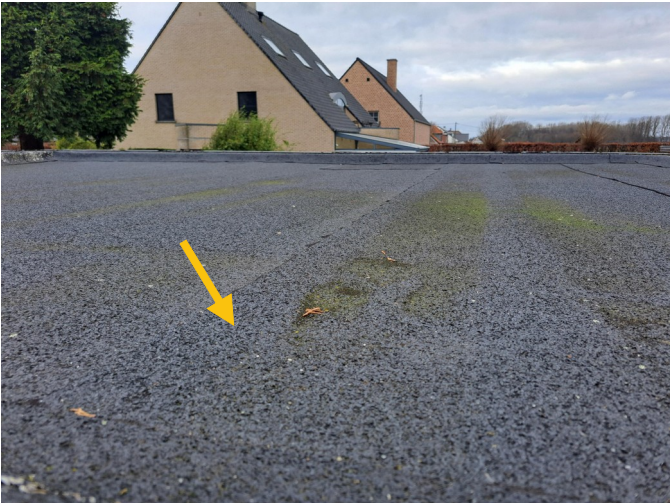
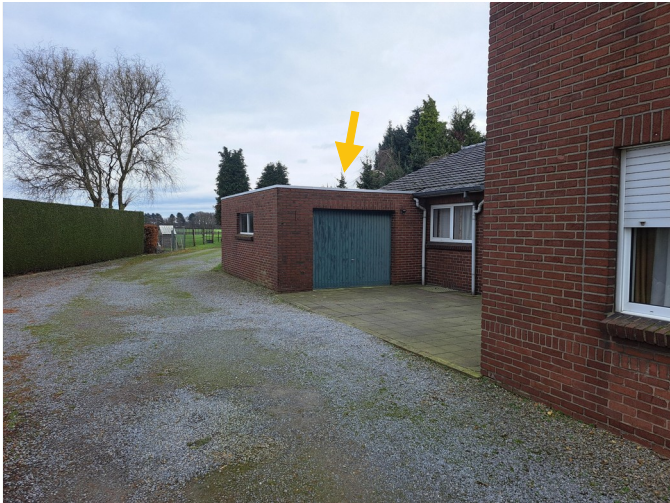
Geen asbest

| # | Type | Referentie | Resultaat |
|---|---|---|---|
| 13.1 | Puntmonster | 8912 | Geen asbest |

| Opmerking | zou nog na 2001 heraangelegd zijn maar geen factuur meer van terug te vinden |
