# Asbestinventarisatetest

Berkenlaan 32, 3680 Maaseik

Attestnummer : **20251002-000328.000**

**Asbestveilig** (maar mogelijk niet asbestvrij)

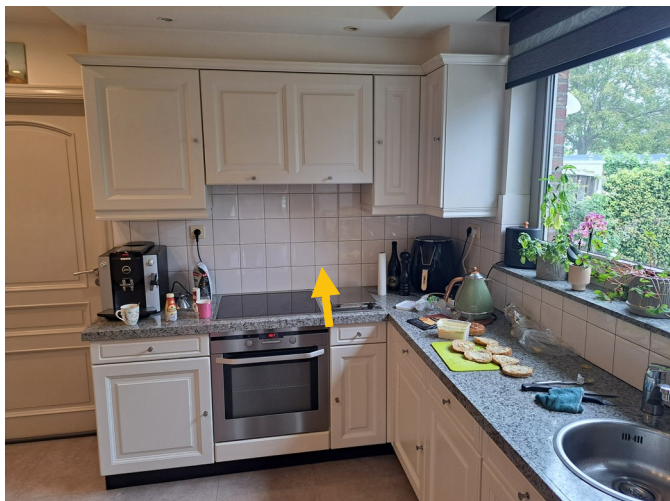
# Fiche 1: eventuele tegellijm achter wandtegels badkamer en wc en keuken

het zou kunnen dat er achter de wandtegels asbesthoudende tegellijm zit

dit echter niet visueel vast te stellen tijdens de inspectie

staalname was niet mogelijk

als later bij verwijdering blijkt dat ze niet in de mortel geplaatst zijn maar in tegellijm adviseren we om eerst een staalname te laten afnemen

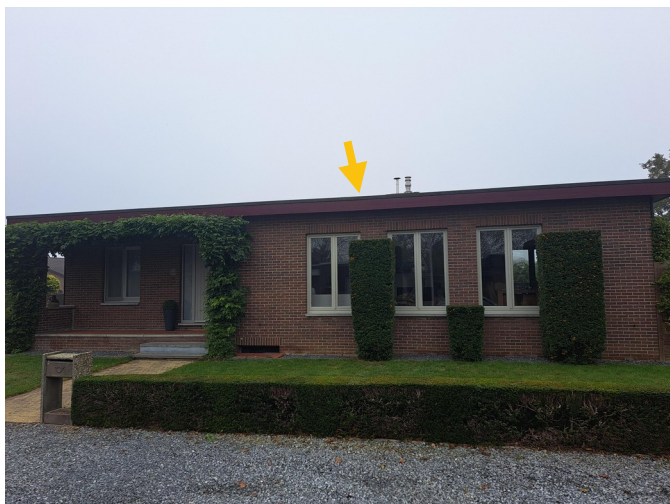
de roofing is in 2002 geplaatst en is dus niet asbestverdacht  
zie factuur van de dakwerker in het dossier

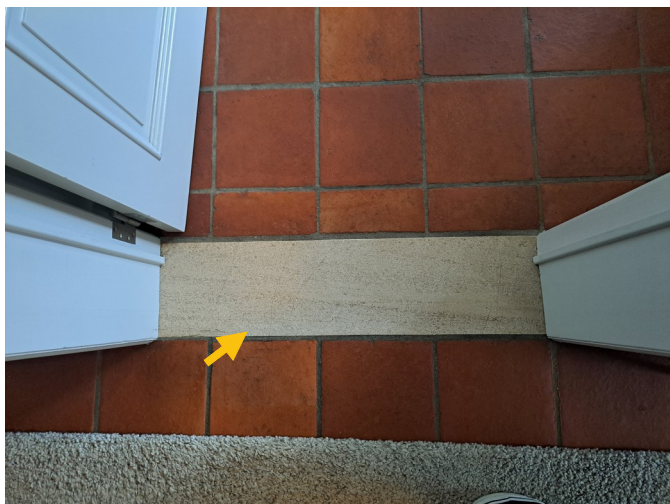
de raamtabletten en deurdorpels zijn hier niet van asbestverdacht imitatiemarmer of massal maar van natuursteen

dit te zien aan de blinkende structuur op het breukvlak

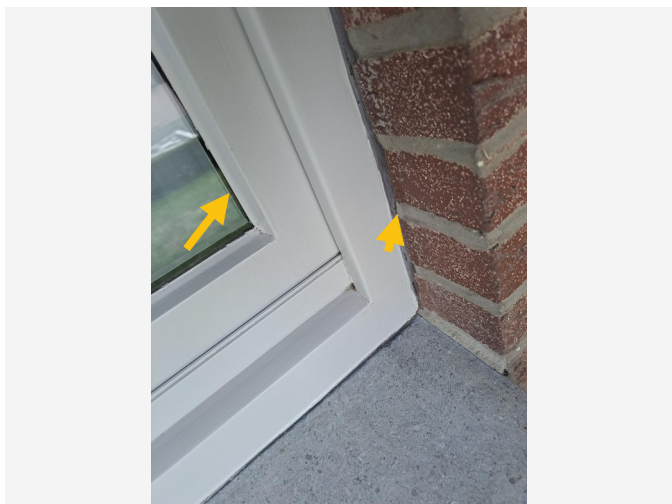
de kit is elastisch en indrukbaar wat aangeeft dat er weekmakers inzitten en geen asbestvezels anders was deze keihard geweest

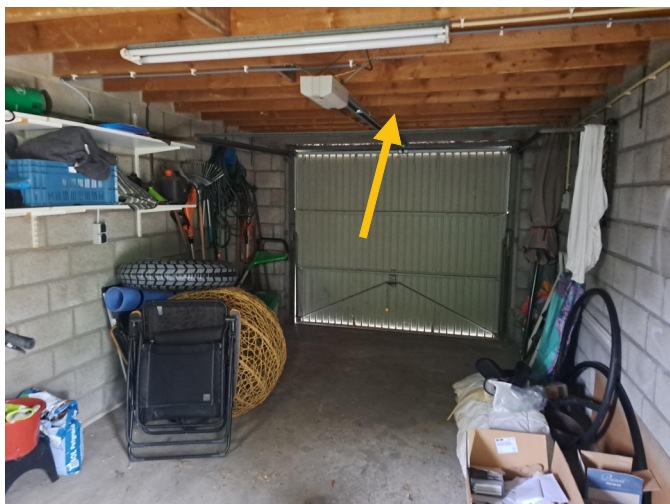
De plafonds zijn gemaakt van niet-asbestverdachte materialen (bijvoorbeeld laminaat, gyproc, ...), deze toepassingen zijn niet asbestverdacht. We hebben echter niet kunnen vaststellen of er mogelijk asbestverdachte of asbesthoudende materialen achter deze toepassingen aanwezig zijn. Bij renovatie of sloop is het aangeraden om een destructief onderzoek te laten uitvoeren van deze toepassingen.

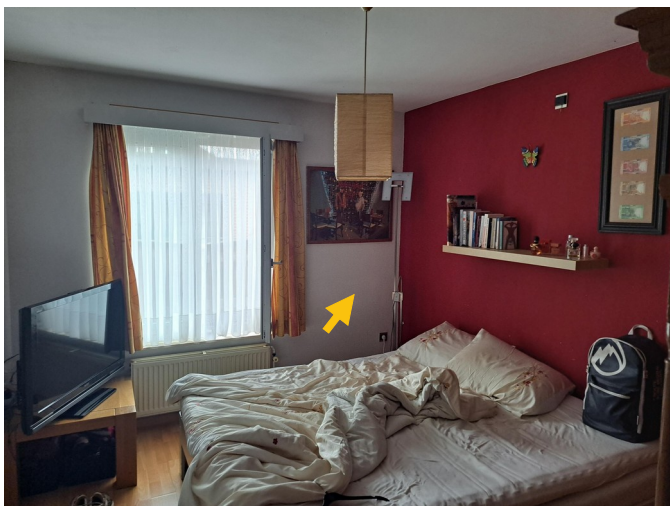
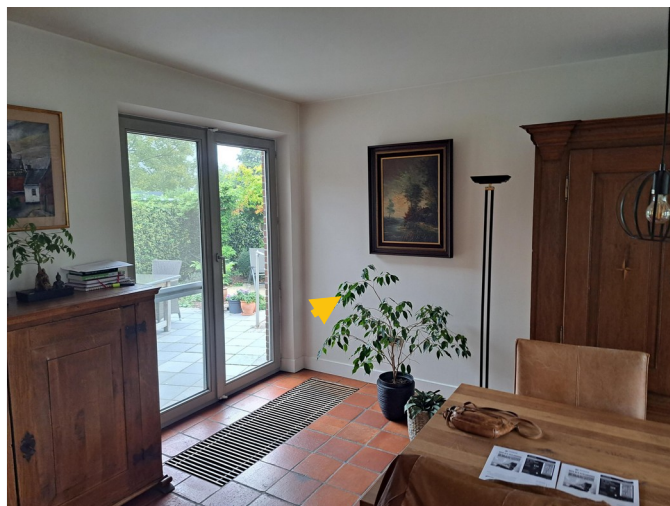
## Fiche 6: Pleisterwerk muren

Geen asbest

| # | Type | Referentie | Resultaat |
|---|---|---|---|
| 6.1 | Mengmonster | d161 | Geen asbest |

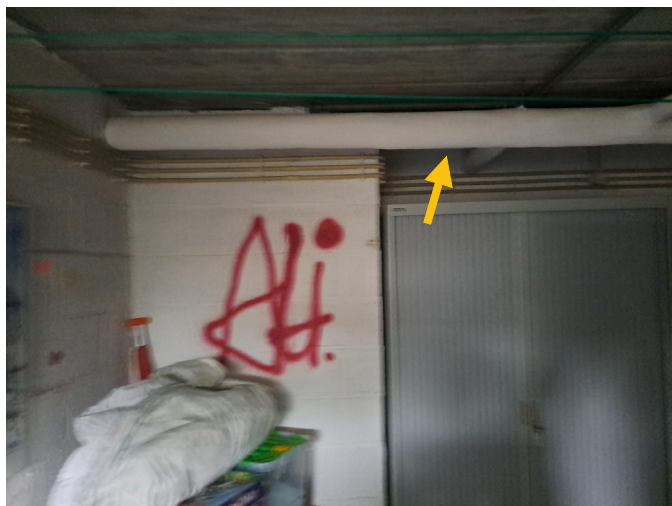
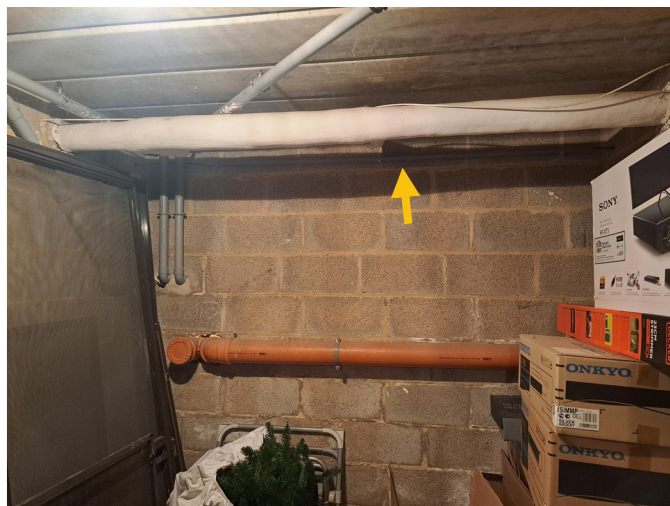
Geen asbest

| # | Type | Referentie | Resultaat |
|---|---|---|---|
| 7.1 | Mengmonster | d152 recht | Geen asbest |
| 7.2 | Mengmonster | d153 bocht | Geen asbest |
