# Asbestinventarisatattest

Bleumerstraat 67, 3680 Maaseik

Attestnummer : 20250911-000355.000

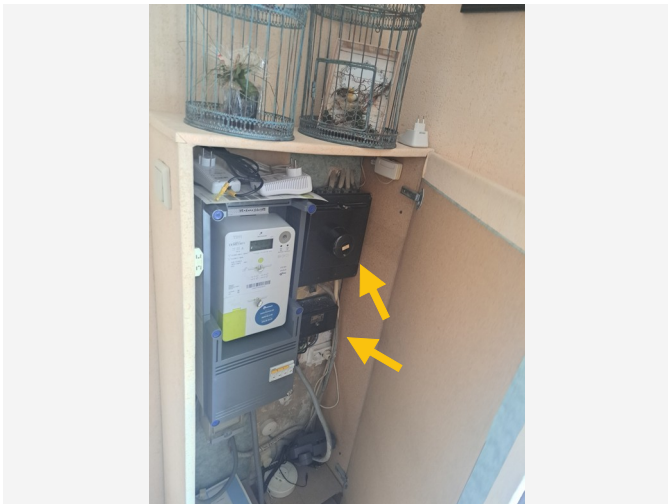
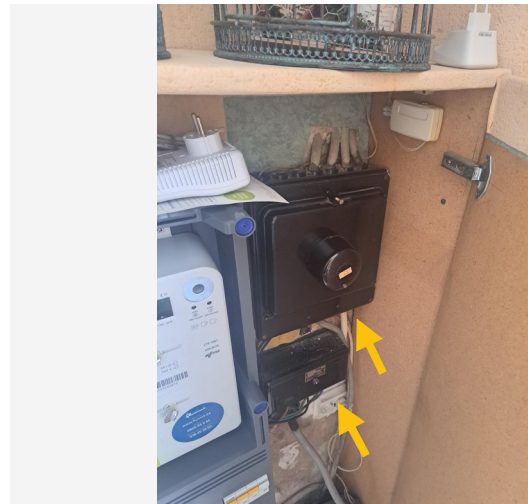
Het asbestmateriaal valt onder de mijlpaal van 2040.

Zorgvuldig beheren

| Eindbeoordeling materiaalrisico | Laag materiaalrisico en/of verlaagde kans op vezelvrijgave |

| Asbestsoort (vezeltype) | Crocidoliet aanwezig |

| Beschrijving | 2 bakeliet zekeringskasten |
| Asbestmateriaal | Plaat, paneel, tablet - Type Bakeliet |

- Zorg voor een veilig beheer. Vermijd het beschadigen van het asbestmateriaal. Controleer de toestand jaarlijks op wijzigingen.
- Voer bijkomende staalname(s) uit.

- Eenvoudige handelingen: mag via doe-het-zelf of door werknemer(s) met opleidingsattest eenvoudige handelingen  
Raadpleeg de actuele wetgeving op de website van OVAM. Onder strikte voorwaarden kan het eventueel toegestaan zijn om deze toepassing zelf te verwijderen. Bij twijfel wordt echter sterk aangeraden om een erkende asbestverwijderaar te raadplegen. Zorg er bovendien voor dat u zich goed informeert via de websites van OVAM en andere officiële bronnen over de vereiste persoonlijke beschermingsmaatregelen en de richtlijnen voor het veilig verwijderen van asbest.

Houd er rekening mee dat deze toepassingen vaak onder spanning staan. Het is daarom aan te raden om ook een elektricien te raadplegen, aangezien het werken aan of verwijderen van deze toepassingen specifieke technische kennis vereist.

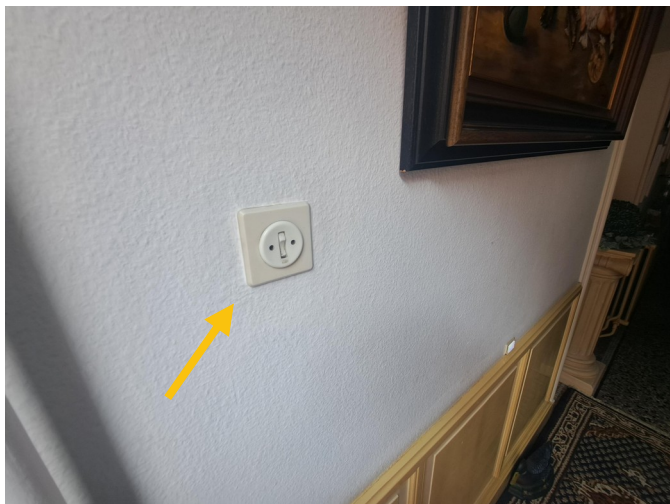
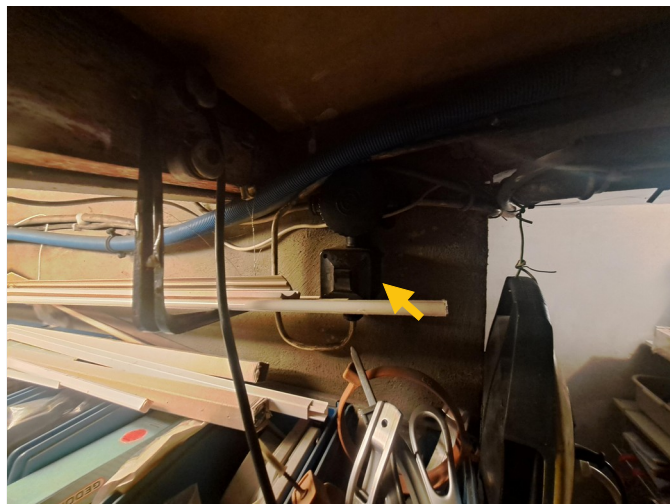
Het asbestmateriaal valt onder de mijlpaal van 2040.

Zorgvuldig beheren

| Eindbeoordeling materiaalrisico | Laag materiaalrisico en/of verlaagde kans op vezelvrijgave |

| Asbestsoort (vezeltype) | Crocidoliet aanwezig |

| Beschrijving | Bakeliet schakelaars |
| Asbestmateriaal | Plaat, paneel, tablet - Type Bakeliet |

- Zorg voor een veilig beheer. Vermijd het beschadigen van het asbestmateriaal. Controleer de toestand jaarlijks op wijzigingen.
- Voer bijkomende staalname(s) uit.

- Eenvoudige handelingen: mag via doe-het-zelf of door werknemer(s) met opleidingsattest eenvoudige handelingen  
Raadpleeg de actuele wetgeving op de website van OVAM. Onder strikte voorwaarden kan het eventueel toegestaan zijn om deze toepassing zelf te verwijderen. Bij twijfel wordt echter sterk aangeraden om een erkende asbestverwijderaar te raadplegen. Zorg er bovendien voor dat u zich goed informeert via de websites van OVAM en andere officiële bronnen over de vereiste persoonlijke beschermingsmaatregelen en de richtlijnen voor het veilig verwijderen van asbest.

Houd er rekening mee dat deze toepassingen vaak onder spanning staan. Het is daarom aan te raden om ook een elektricien te raadplegen, aangezien het werken aan of verwijderen van deze toepassingen specifieke technische kennis vereist.

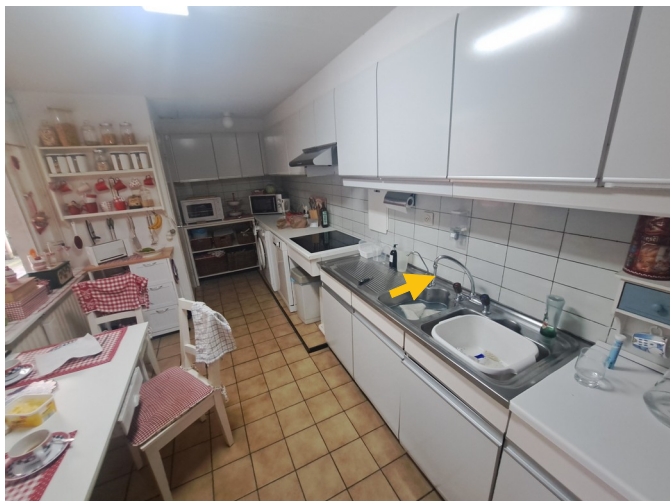
## Fiche 3: eventuele tegellijm achter wandtegels badkamer en keuken

het zou kunnen dat er achter de wandtegels asbesthoudende tegellijm zit

dit echter niet visueel vast te stellen tijdens de inspectie

staalname was niet mogelijk

als later bij verwijdering blijkt dat ze niet in de mortel geplaatst zijn maar in tegellijm adviseren we om eerst een staalname te laten afnemen

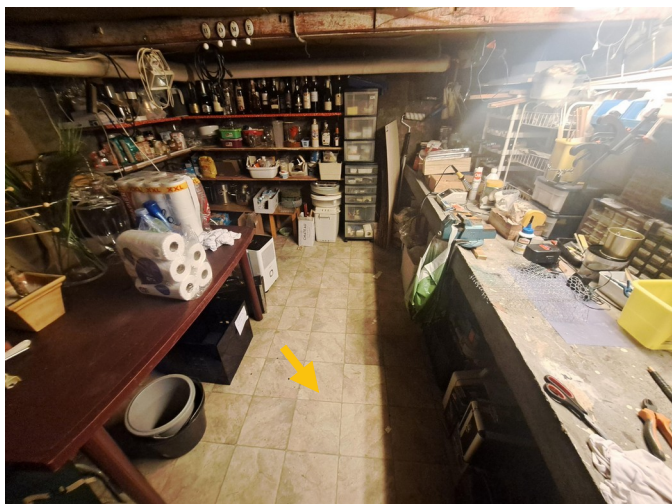
Tijdens de inspectie van het vloerzeil heb ik, op basis van mijn ervaring, kunnen vaststellen dat het vloerzeil niet asbesthoudend of asbestverdacht is.

in de kleder ligt een soepele linoleum losliggend

op nv 1 ook

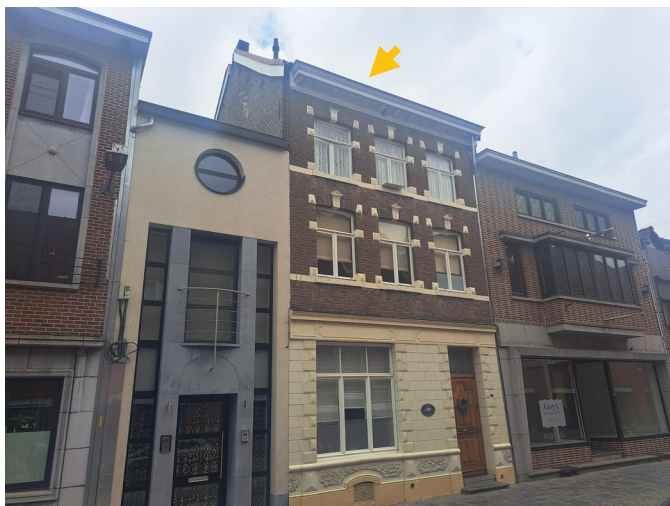
Tijdens het onderzoek en de controle van het onderdak hebben we vastgesteld dat het uit een niet-asbestverdacht doek/zeil bestaat.

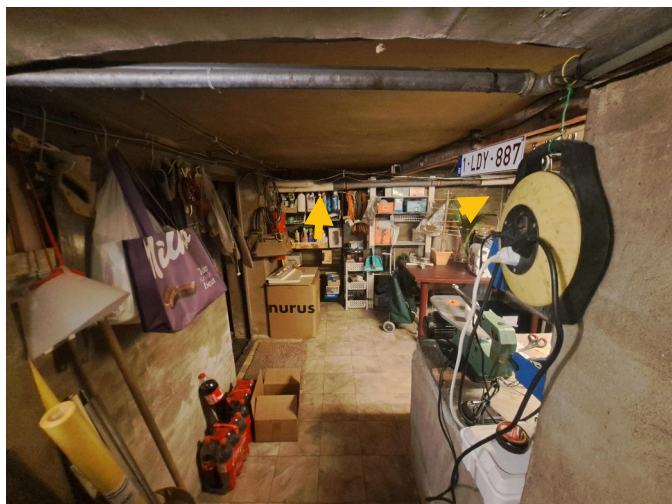
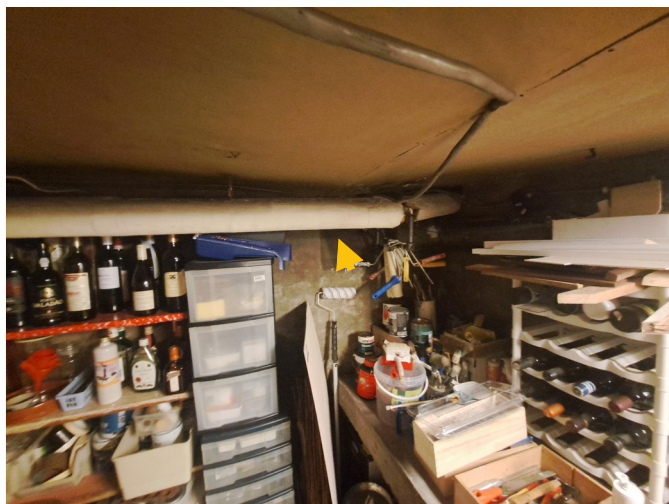
## Fiche 6: gipskalkleiding kelder

Geen asbest

| # | Type | Referentie | Resultaat |
|---|---|---|---|
| 6.1 | Mengmonster | c792 recht | Geen asbest |
| 6.2 | Mengmonster | c793 bocht | Geen asbest |

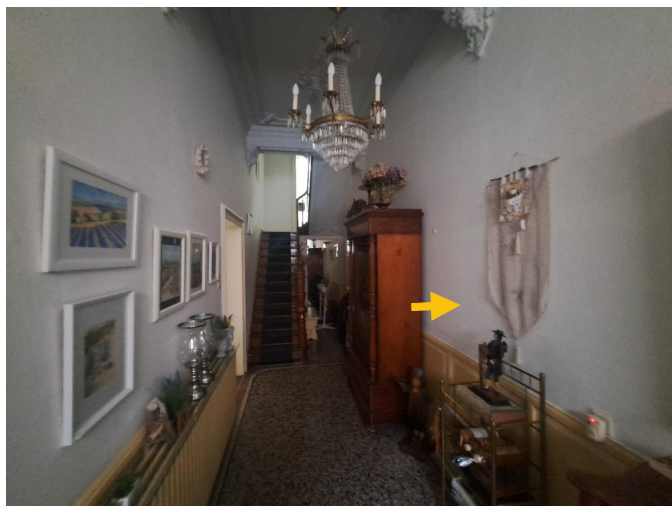
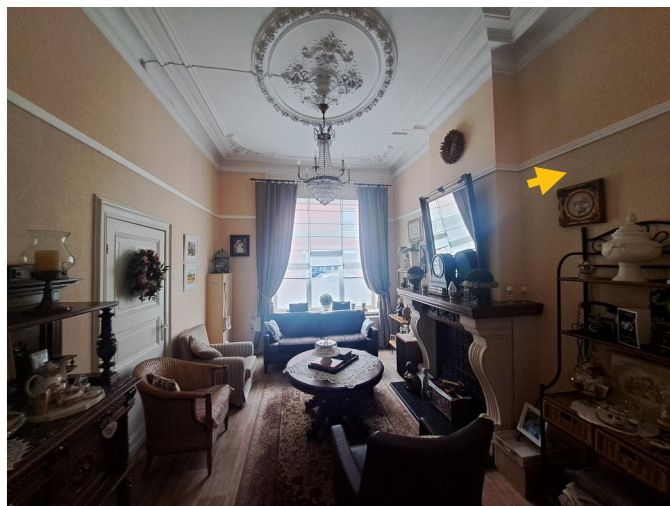
## Fiche 7: Pleisterwerk muren

Geen asbest

| # | Type | Referentie | Resultaat |
|---|---|---|---|
| 7.1 | Mengmonster | c791 | Geen asbest |

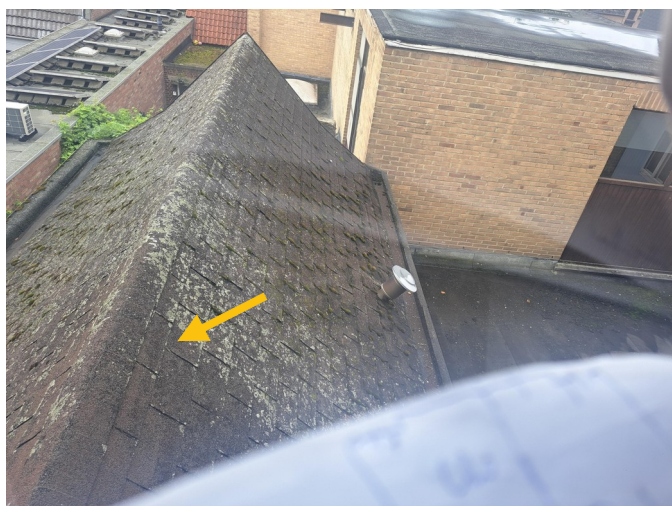
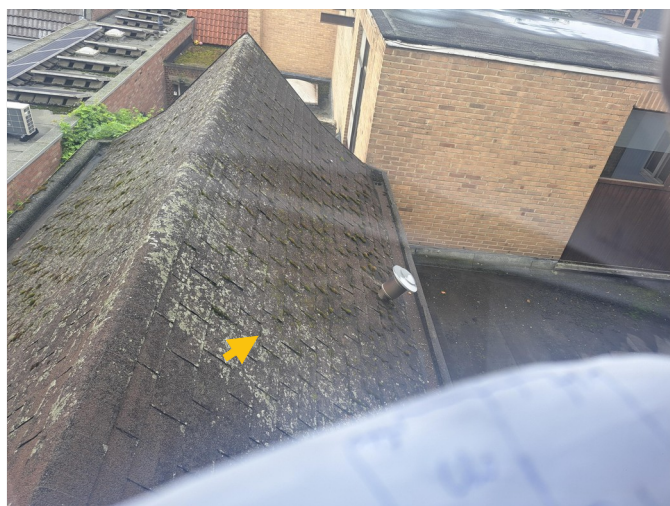
## Fiche 8: shingles schuin dak

Geen asbest

| # | Type | Referentie | Resultaat |
|---|---|---|---|
| 8.1 | Mengmonster | c794a | Geen asbest |

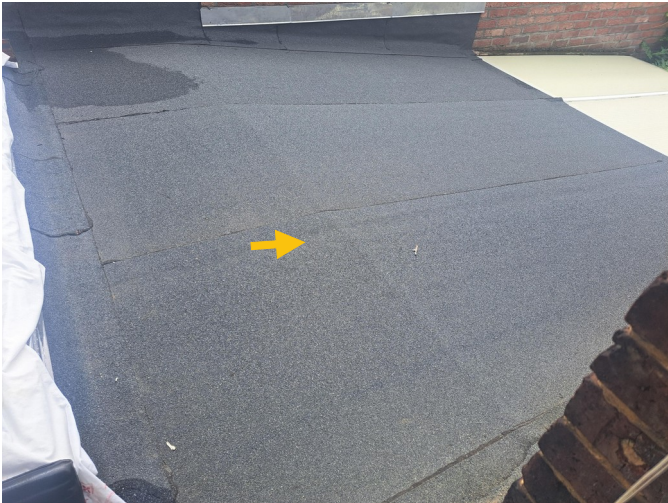
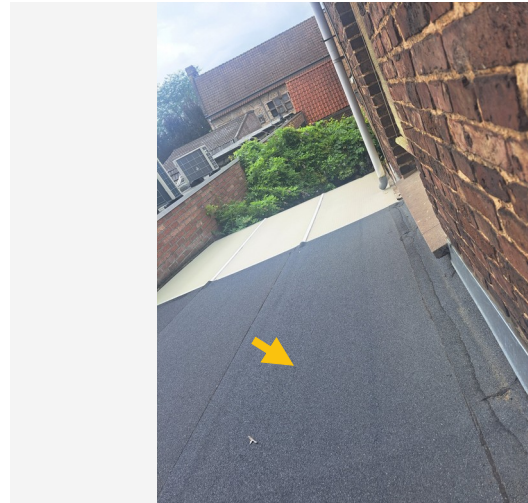
## Fiche 9: Roofing plat dak

Geen asbest

| # | Type | Referentie | Resultaat |
|---|---|---|---|
| 9.1 | Mengmonster | c794 | Geen asbest |
