# Asbestinventarisatetest

Eerste Straat 64, 3680 Maaseik

Attestnummer : 20250911-000346.000

Uitgegeven op : 11.09.2025

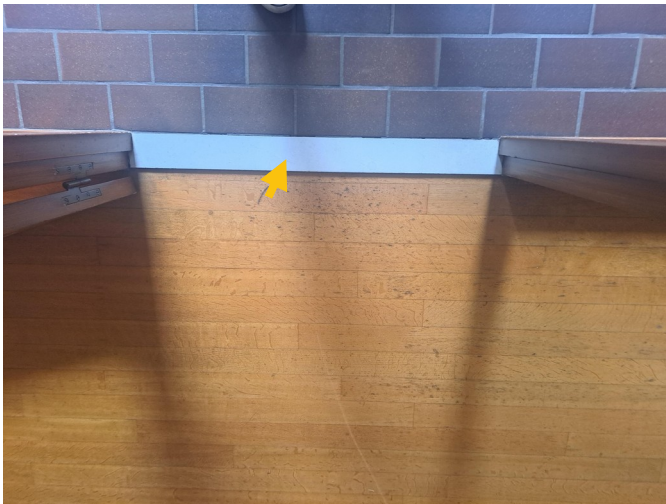
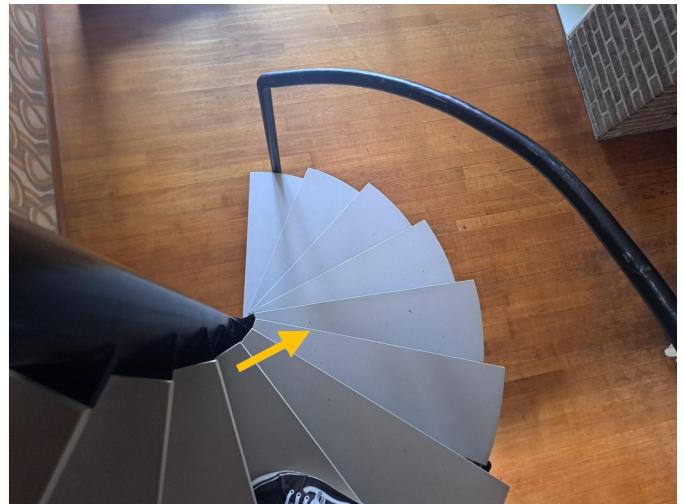
Het asbestmateriaal valt onder de mijlpaal van 2040.

| Eindbeoordeling materiaalrisico | Zeer laag materiaalrisico en/of zeer lage kans op vezelvrijgave |

| Gebondenheid | Categorie 1: hechtgebonden in oorsprong |
| Asbestsoort (vezeltype) | Alleen chrysotiel |
| Asbestconcentratie | Laag (< 50%) |
| Toestand van het materiaal | Onbeschadigd, niet verweerd |

| Beschrijving | witte traptreden , deur en raamdorpels |
| Asbestmateriaal | Plaat, paneel, tablet - Type Massal |

- Zorg voor een veilig beheer. Vermijd het beschadigen van het asbestmateriaal. Controleer de toestand jaarlijks op wijzigingen.

- Eenvoudige handelingen: mag via doe-het-zelf of door werknemer(s) met opleidingsattest eenvoudige handelingen omdat het hechtgebonden is en in vaste toestand verkeerd

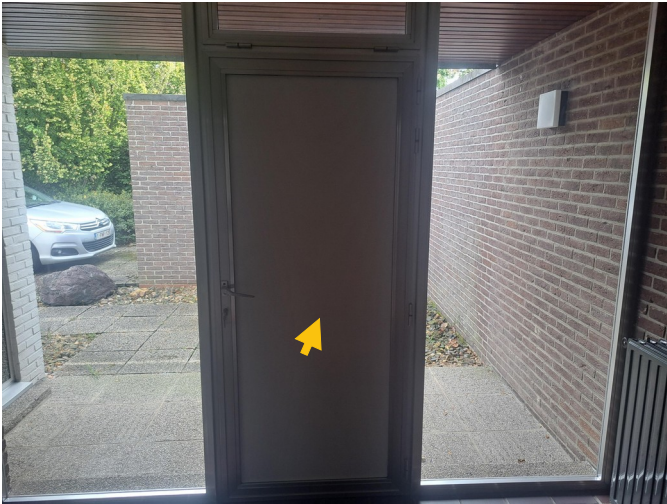
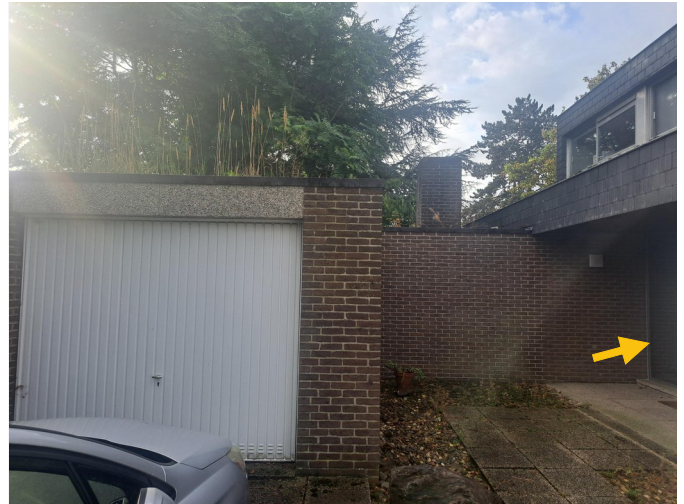
Het asbestmateriaal valt onder de mijlpaal van 2040.

| Eindbeoordeling materiaalrisico | Laag materiaalrisico en/of verlaagde kans op vezelvrijgave |

| Asbestsoort (vezeltype) | Crocidoliet aanwezig |
| Toestand van het materiaal | Onbeschadigd, niet verweerd |

| Beschrijving | glasalpaneel in voordeur |
| Asbestmateriaal | Plaat, paneel, tablet - Geëmailleerd, type Glasal |

- Zorg voor een veilig beheer. Vermijd het beschadigen van het asbestmateriaal. Controleer de toestand jaarlijks op wijzigingen.
- Voer bijkomende staalname(s) uit.

- Eenvoudige handelingen: mag via doe-het-zelf of door werknemer(s) met opleidingsattest eenvoudige handelingen omdat het hechtgebonden is en in vaste toestand verkeerd

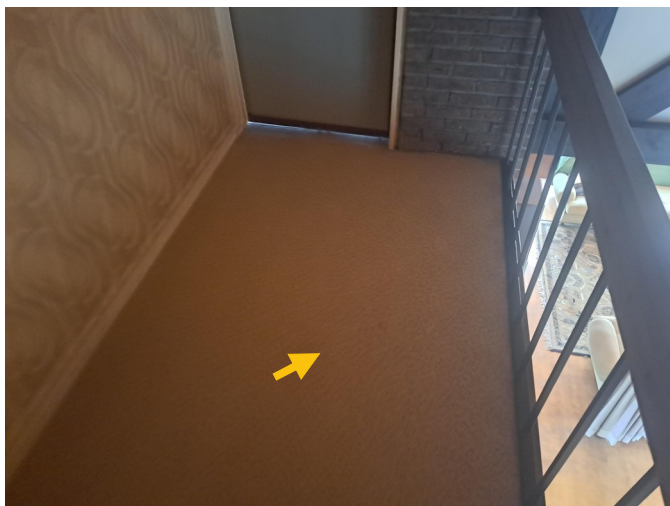
Tijdens de inspectie van het vloerzeil heb ik, op basis van mijn ervaring, kunnen vaststellen dat het vloerzeil niet asbesthoudend of asbestverdacht is.

soepele linoleum of met jutte onderzijde

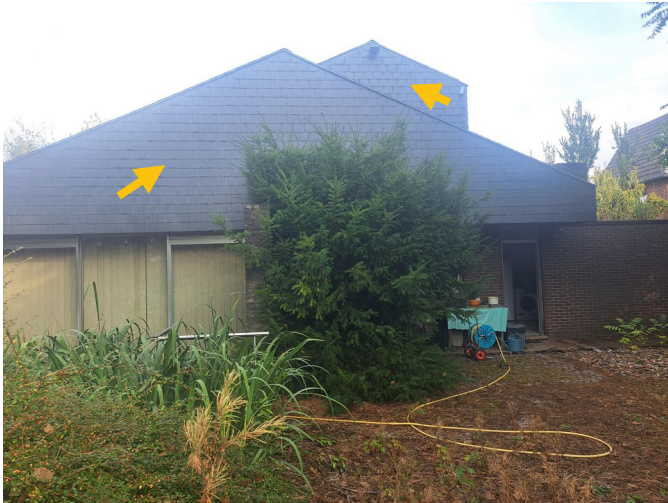
de leien tegen de verticale wanden zijn natuurleien en niet asbestverdacht

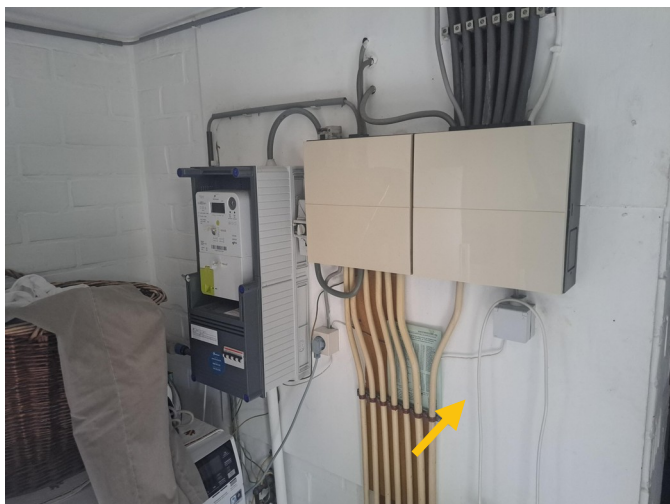
de wanden zijn ofwel van gipskartonplaten of van geschilderde gevelstenen

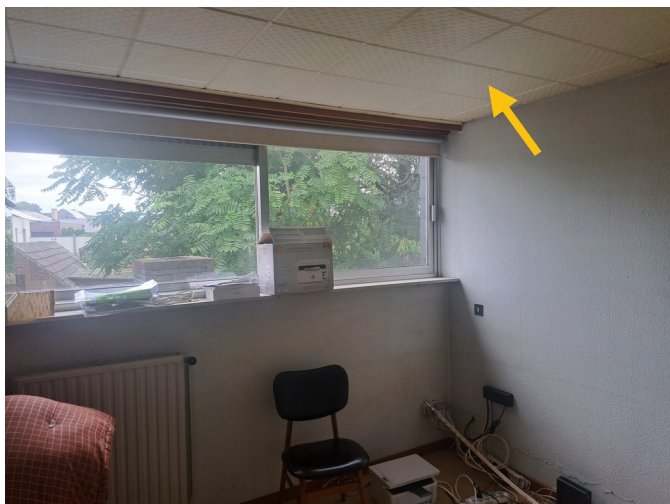
De plafonds zijn gemaakt van niet-asbestverdachte materialen (bijvoorbeeld laminaat, gyproc, ...), deze toepassingen zijn niet asbestverdacht. We hebben echter niet kunnen vaststellen of er mogelijk asbestverdachte of asbesthoudende materialen achter deze toepassingen aanwezig zijn. Bij renovatie of sloop is het aangeraden om een destructief onderzoek te laten uitvoeren van deze toepassingen.

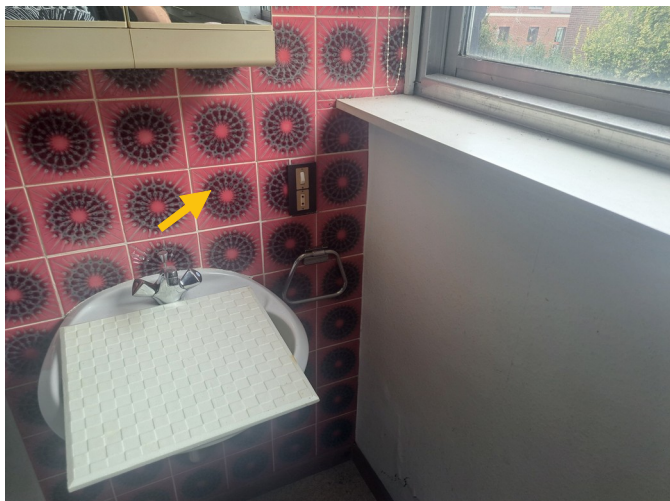
## Fiche 7: eventuele tegellijm achter wandtegels badkamer en wc

het zou kunnen dat er achter de wandtegels asbesthoudende tegellijm zit

dit echter niet visueel vast te stellen tijdens de inspectie

staalname was niet mogelijk

als later bij verwijdering blijkt dat ze niet in de mortel geplaatst zijn maar in tegellijm adviseren we om eerst een staalname te laten afnemen

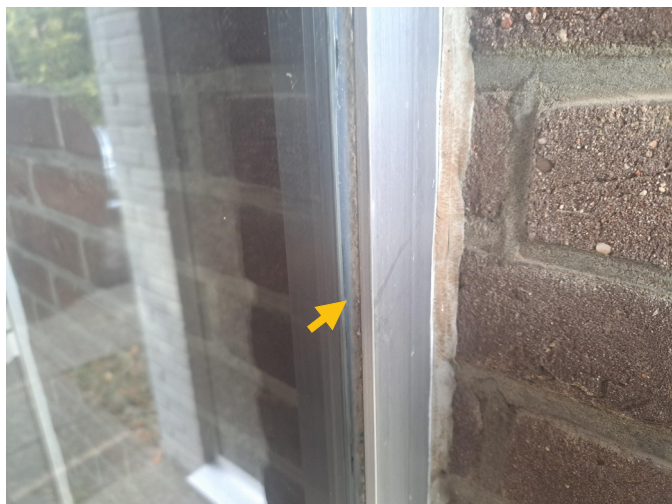
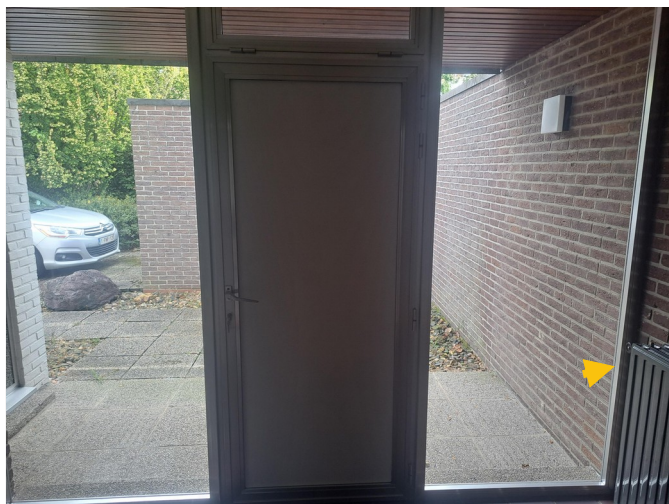
## Fiche 8: harde witte kit (tussen glas en profiel)

Geen asbest

| # | Type | Referentie | Resultaat |
|---|---|---|---|
| 8.1 | Puntmonster | c782 | Geen asbest |

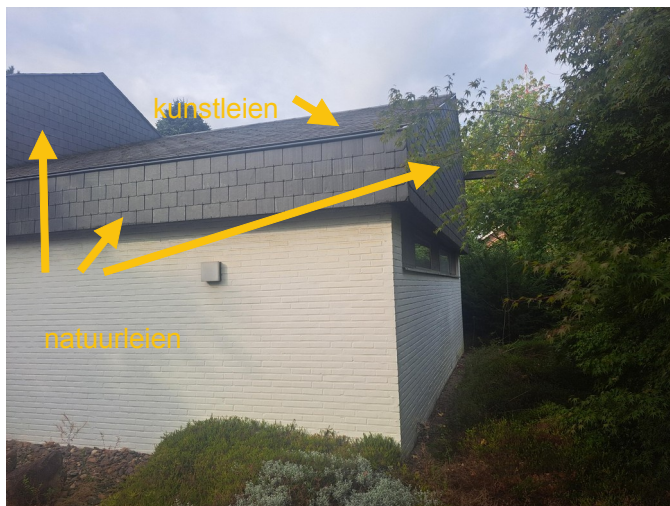
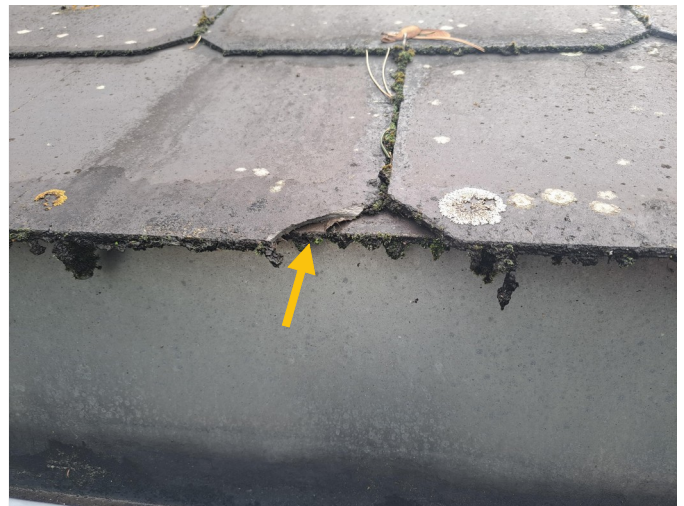
## Fiche 9: kunstleien schuin dak

Geen asbest

| # | Type | Referentie | Resultaat |
|---|---|---|---|
| 9.1 | Puntmonster | c781 | Geen asbest |

| Opmerking | de leien tegen de wandbekleding en korniss zijn natuurleien en niet asesthoudend |

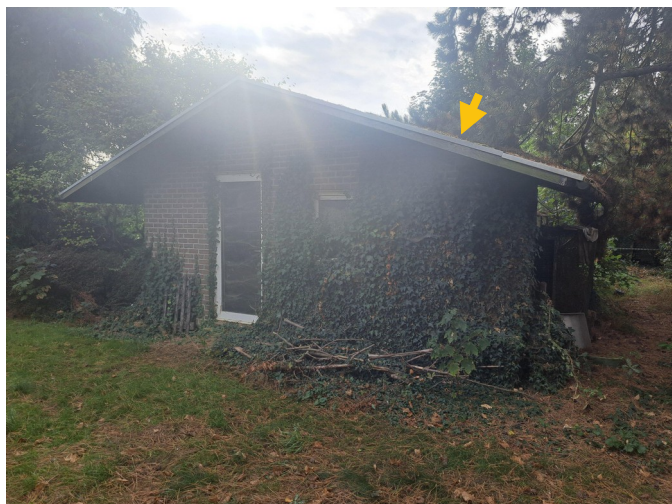
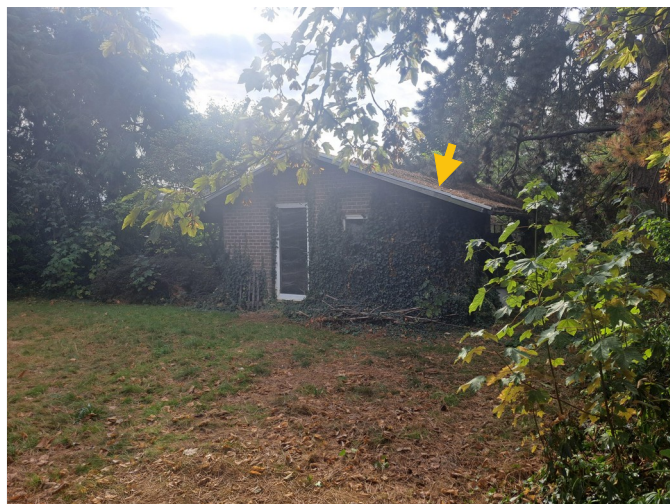
## Fiche 10: shingles tuinhuis

Geen asbest

| # | Type | Referentie | Resultaat |
|---|---|---|---|
| 10.1 | Mengmonster | c784a | Geen asbest |

| Opmerking | Deze oppervlakte, volumes en gewichten zijn niet gemeten, maar geschat op basis van een benadering van de aanwezige roofing (de opgegeven hoeveelheden mogen niet gebruikt worden als maatstaf voor heffingen). Om gevolgschade en lekkages te voorkomen en niet destructief te werk te gaan, is alleen de toplaag bemonsterd. We kunnen geen uitspraak doen over de onderliggende lagen. Bij renovatie of sloop dient er een destructief onderzoek uitgevoerd te worden van de roofing. |

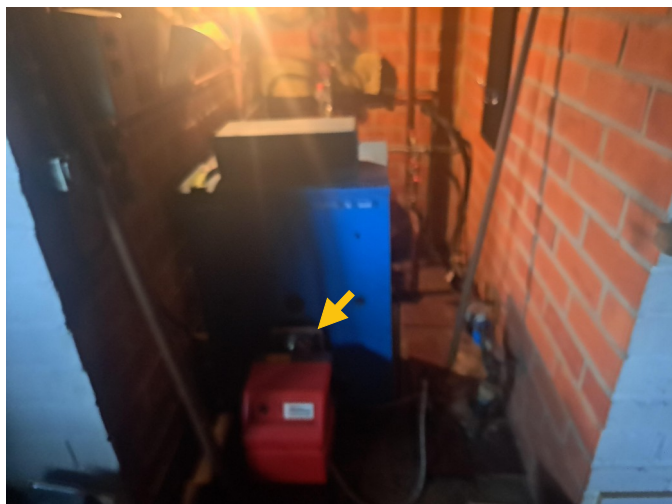
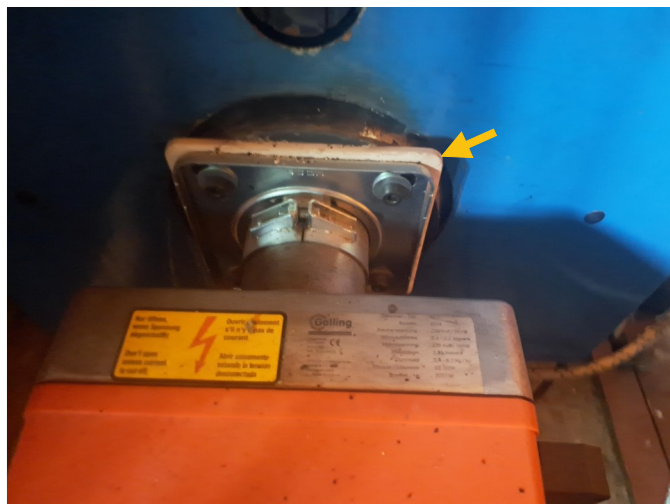
## Fiche 11: pakking verwarmingsketel

Geen asbest

| # | Type | Referentie | Resultaat |
|---|---|---|---|
| 11.1 | Puntmonster | c783 | Geen asbest |

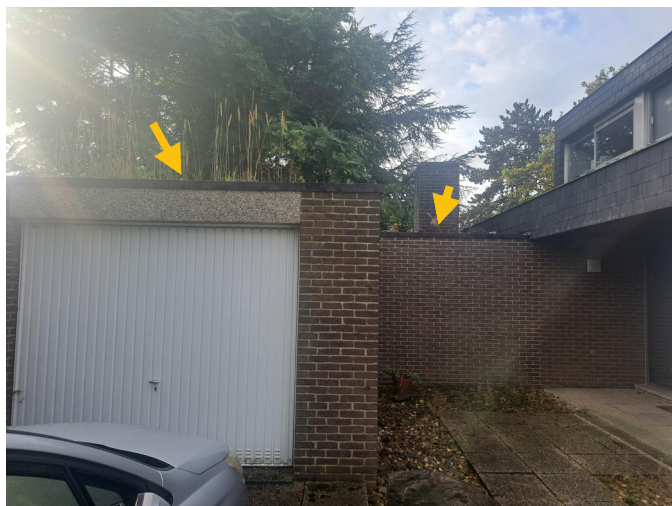
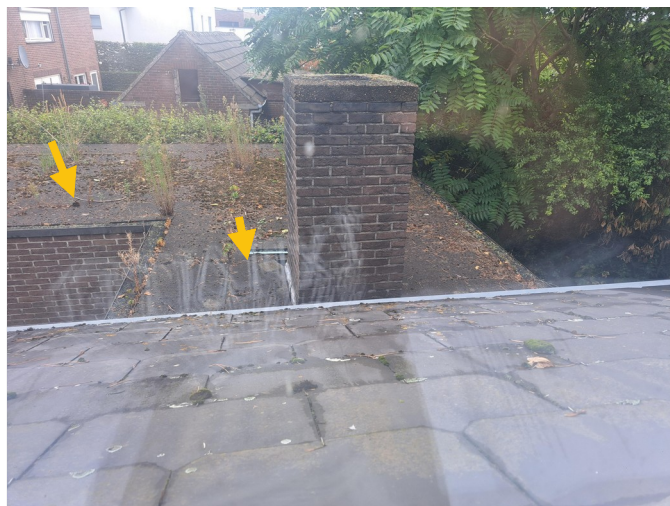
## Fiche 12: Roofing plat dak garage

Geen asbest

| # | Type | Referentie | Resultaat |
|---|---|---|---|
| 12.1 | Mengmonster | c784 | Geen asbest |

| Opmerking | <p>Deze oppervlakte, volumes en gewichten zijn niet gemeten, maar geschat op basis van een benadering van de aanwezige roofing (de opgegeven hoeveelheden mogen niet gebruikt worden als maatstaf voor heffingen). Om gevolgschade en lekkages te voorkomen en niet destructief te werk te gaan, is alleen de toplaag bemonsterd. We kunnen geen uitspraak doen over de onderliggende lagen. Bij renovatie of sloop dient er een destructief onderzoek uitgevoerd te worden van de roofing.</p> |
