# Asbestinventarisatetest

Weertersteenweg 132B, 3680 Maaseik

Attestnummer : **20250811-000223.000**

Uitgegeven op : **11.08.2025**

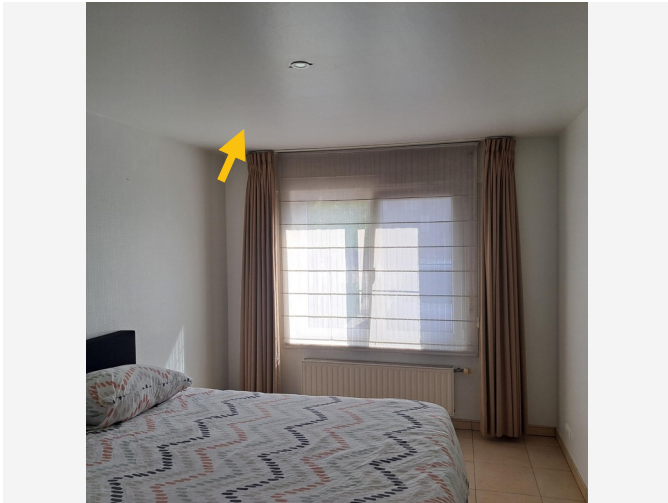
de plafonds zijn van gipskartonplaten en zijn niet asbestverdacht

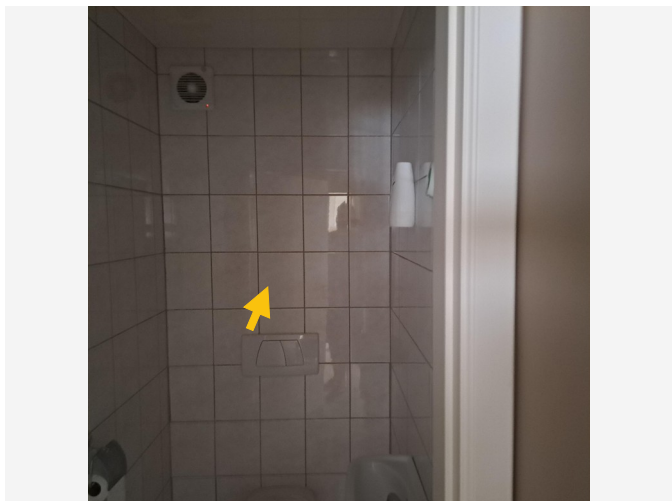
## Fiche 2: eventuele tegellijm achter wandtegels badkamer en wc

het zou kunnen dat er achter de wandtegels asbesthoudende tegellijm zit

dit echter niet visueel vast te stellen tijdens de inspectie

staalname was niet mogelijk

als later bij verwijdering blijkt dat ze niet in de mortel geplaatst zijn maar in tegellijm adviseren we om eerst een staalname te laten afnemen

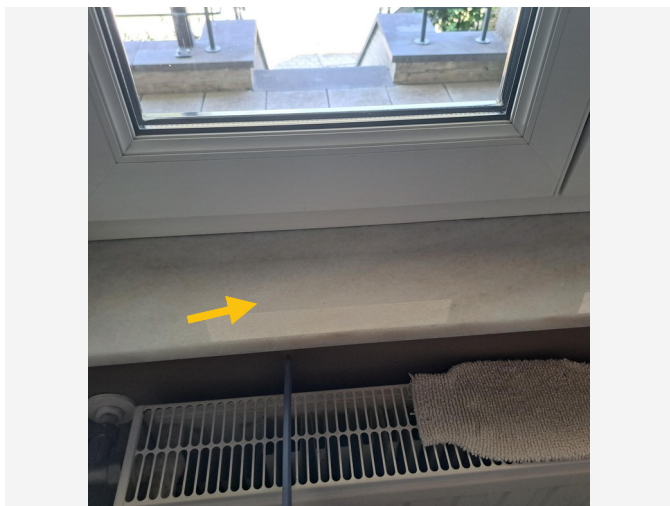
de raamtabletten zijn hier niet van asbestverdacht imitatiemarmer of massal maar van natuursteen  
dit te zien aan de blinkende structuur op het breukvlak

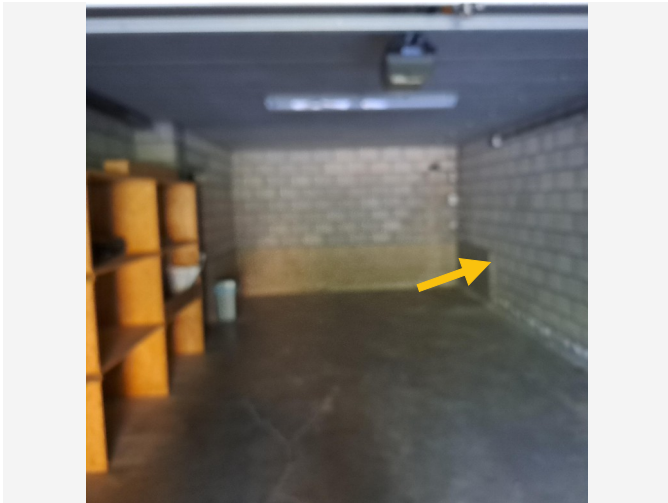
in de kelderberging is niets asbestverdachts vast te stellen

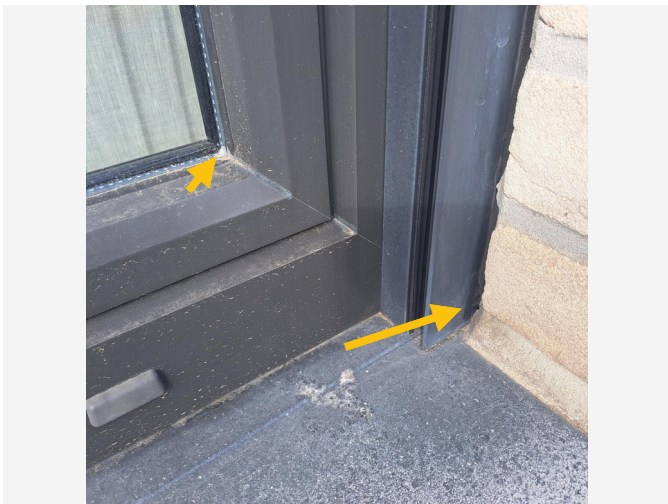
de kit is elastisch en indrukbaar wat aangeeft dat er weekmakers inzitten en geen asbestvezels anders was deze keihard geweest

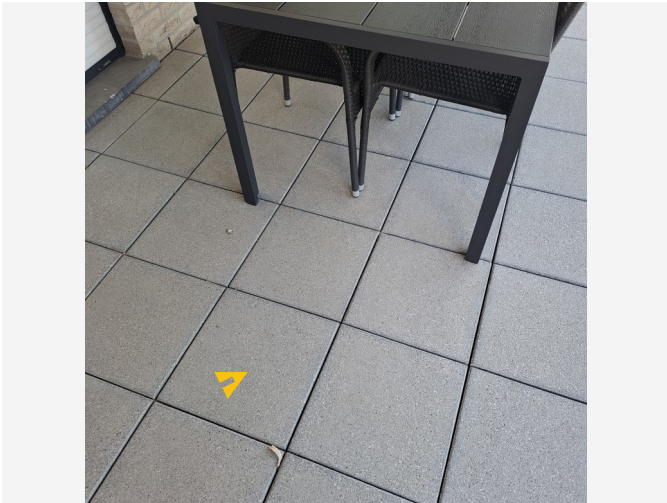
er kunnen nog onderliggende roofinglagen aanwezig zijn  
deze zijn niet nagekeken  
indien dit moest blijken later bij verwijdering adviseren we eerst hier een staal van te laten afnemen

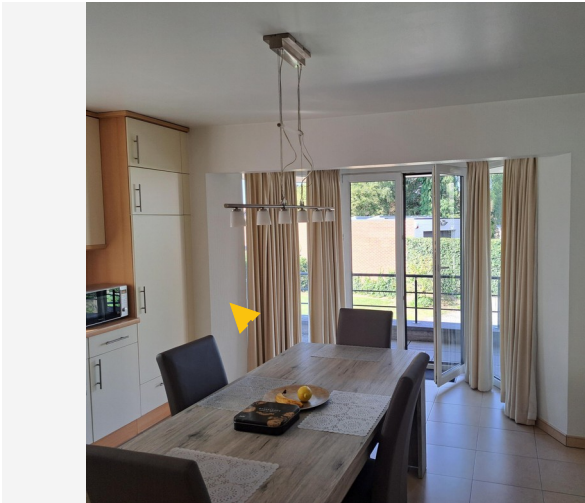
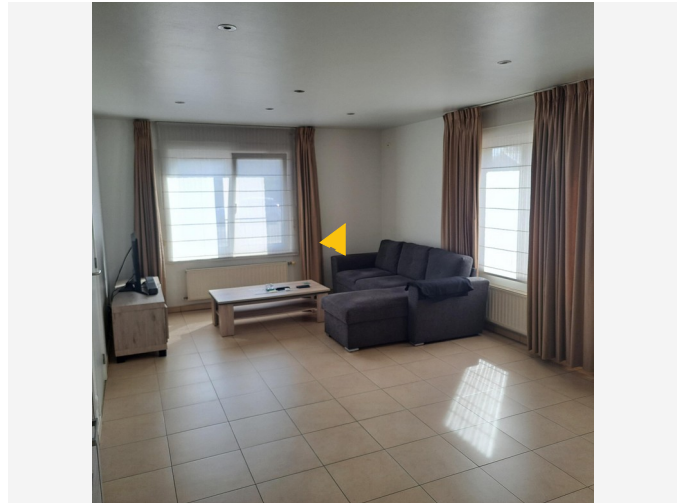
## Fiche 7: pleister wanden

Geen asbest

| # | Type | Referentie | Resultaat |
|---|---|---|---|
| 7.1 | Mengmonster | c28 | Geen asbest |

| Opmerking | alle wanden zijn gepleisterd behalve deze van de kelder |

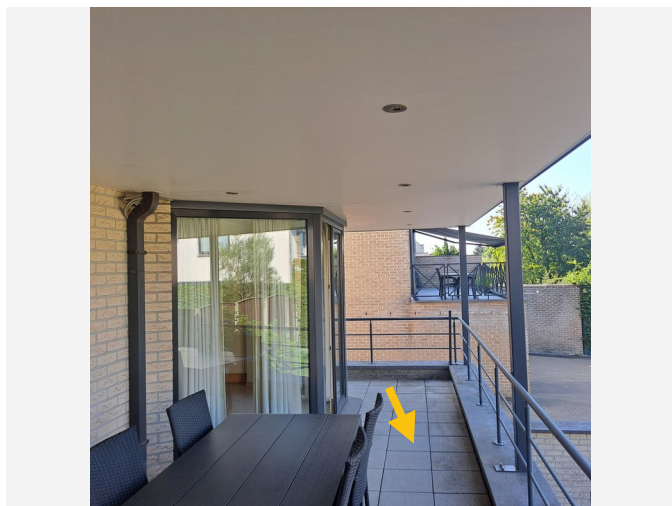
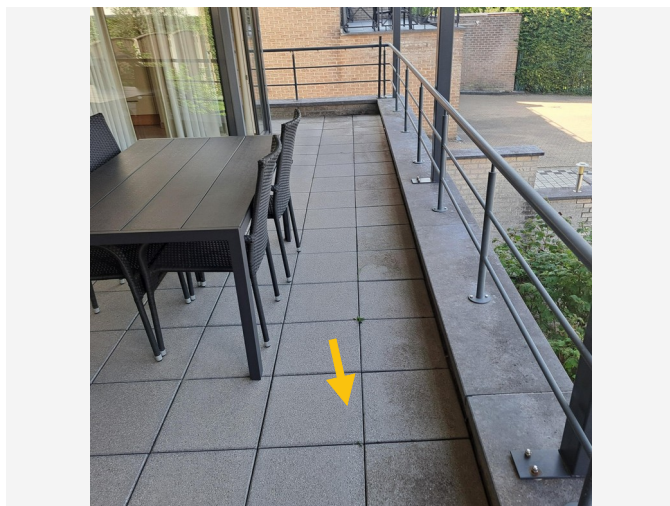
## Fiche 8: roofing terras

Geen asbest

| # | Type | Referentie | Resultaat |
|---|---|---|---|
| 8.1 | Puntmonster | c28a2 | Geen asbest |

| Opmerking | deroofting is getest<br>maar behoort eigenlijk tot de gemene delen<br>maar ter informatie erbij gezet hier |
