# Asbestinventarisatetest

Maasstraat 14/2, 3640 Kinrooi

Attestnummer : 20240624-000118.000

Uitgegeven op : 24.06.2024

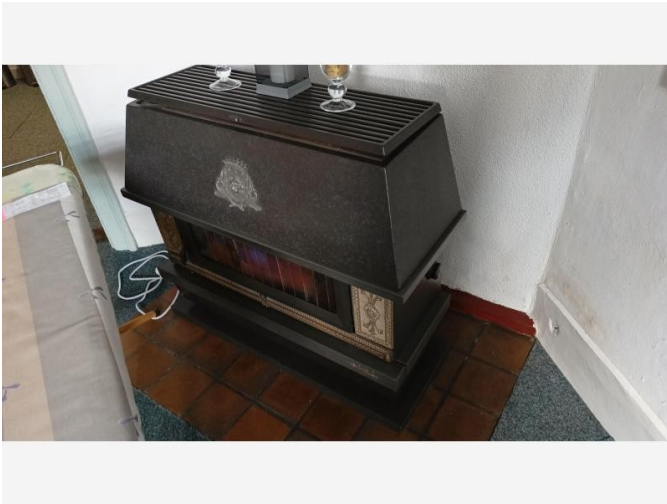
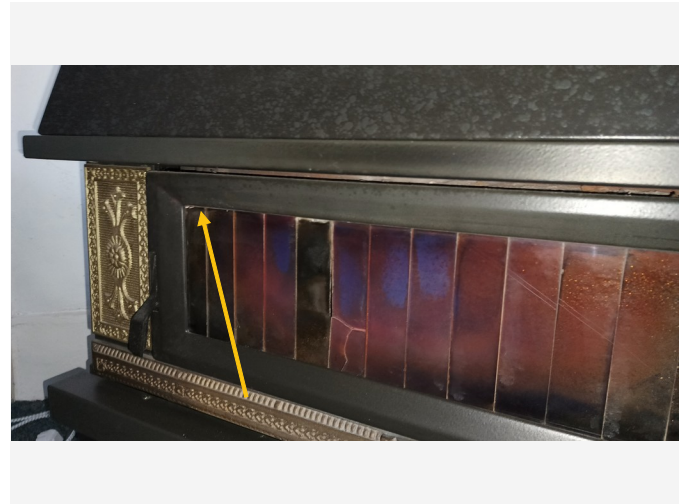
Het asbestmateriaal valt onder de mijlpaal van 2034.

**Dringend verwijderen**

Eindbeoordeling materiaalrisico	Hoog materiaalrisico en/of hoge kans op vezelvrijgave
---------------------------------	---

Gebondenheid	Categorie 3: niet-hechtgebonden met weinig of geen matrix
Asbestsoort (vezeltype)	Alleen chrysotiel
Asbestconcentratie	Hoog ( $\geq 50\%$ )
Afschermingsgraad van het gehele materiaal	Geheel of deels (ook) vrij aan binnenluchtstromen
Toestand van het materiaal	Matig beschadigd, matig verweerd

Beschrijving	Afdichtingskoord kachel
Omgeving	Binnen
Primaire drager	Ruimteverwarming
Asbestmateriaal	Koord, lint, band, strip
Bindmiddel van asbestmateriaal	Weinig of geen bindmiddel (textiel, bevolking, ...)
Gebondenheid op basis van bindmiddel	Niet-hechtgebonden
Hoeveelheid (lengte - omtrek - aantal)	<ul style="list-style-type: none"><li>• 0,50 m - 1,00 cm - 1 stuk</li></ul>
Totale oppervlakte	0,005 m <sup>2</sup>
Eenvoudig bereikbaar	Ja
Bevestigingswijze	<ul style="list-style-type: none"><li>• Onbekend</li></ul>
Identificatiemethode	Vaststelling zonder monstername
Destructieve handeling voor identificatie	Nee
Opmerking	<p>Hoeveelheid onbekend</p> <p>Deze kachel is niet verder onderzocht maar bevat hoogstwaarschijnlijk asbest. (dichtingen, koord ....)</p> <p>laat deze kachels verder onderzoeken en de asbesttoepassingen verwijderen</p>

- Scherm in afwachting van verwijdering het asbestmateriaal af van luchtstromingen en verstoring: bijvoorbeeld door het te verpakken, te fixeren, af te dekken, signalisatie - afbakening aan te brengen, ...
- Verwijder dit asbestmateriaal zo snel mogelijk. Volg de toestand goed op.
- Voer bijkomende staalname(s) uit.

- Eenvoudige handelingen: enkel door erkend asbestverwijderaar  
Laat deze werken uitvoeren door een erkend asbestverwijderaar.  
Zij kunnen de gepaste verwijderings methode bepalen voor deze situatie.  
Informeer u voldoende en wees op de hoogte van de risico's bij verwijdering.  
Zorg er voor dat ALLE resten mee worden verwijderd en dat de bodem/vloer/ruimte volledig proper wordt achtergelaten  
Meer info zie: <https://ovam.vlaanderen.be/voorzorgsmaatregelen-bij-asbestverwijdering> en de toelichtingen

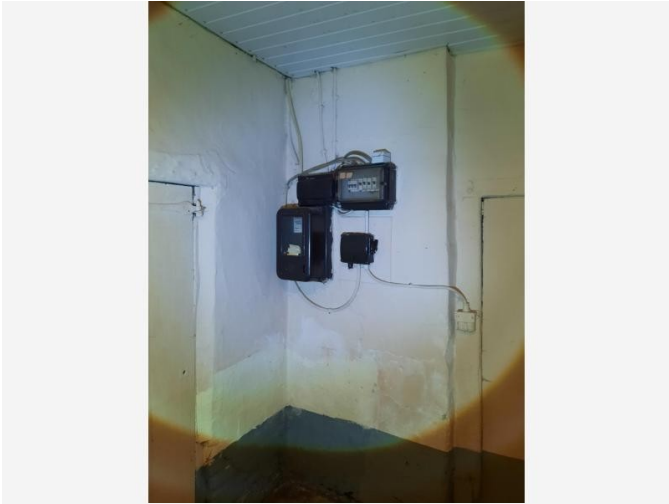
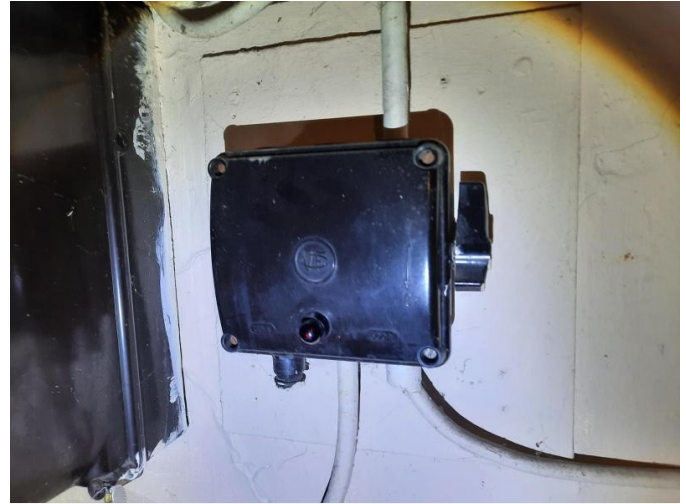
## Fiche 2: Bakeliet (schakelaar, elektrische apparatuur, ...)

Het asbestmateriaal valt onder de mijlpaal van 2040.

Zorgvuldig beheren

Eindbeoordeling materiaalrisico	Laag materiaalrisico en/of verlaagde kans op vezelvrijgave
---------------------------------	--

Gebondenheid	Categorie 1: hechtgebonden in oorsprong
Asbestsoort (vezeltype)	Crocidoliet aanwezig
Asbestconcentratie	Laag (< 50%)
Afschermingsgraad van het gehele materiaal	Geheel of deels (ook) vrij aan de binnenlucht
Toestand van het materiaal	Onbeschadigd, niet verweerd

- Zorg voor een veilig beheer. Vermijd het beschadigen van het asbestmateriaal. Controleer de toestand jaarlijks op wijzigingen.
- Scherm in afwachting van verwijdering het asbestmateriaal af van luchtstromingen en verstoring: bijvoorbeeld door het te verpakken, te fixeren, af te dekken, signalisatie - afbakening aan te brengen, ...

- Eenvoudige handelingen: mag via doe-het-zelf of door werknemer(s) met opleidingsattest eenvoudige handelingen  
Alle bakelieten toepassingen mag u zelf verwijderen, enkel de bakelieten meterkast (indien aanwezig) van de netbeheerder mag u niet zelf verwijderen....

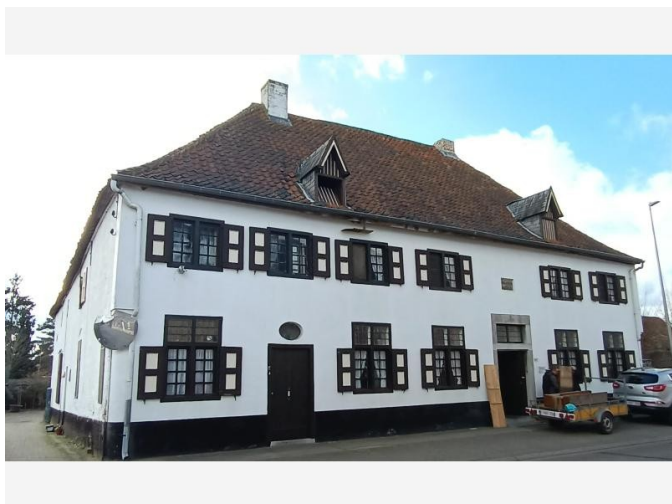
Gemeenschappelijke delen zijn niet opgenomen in dit attest...

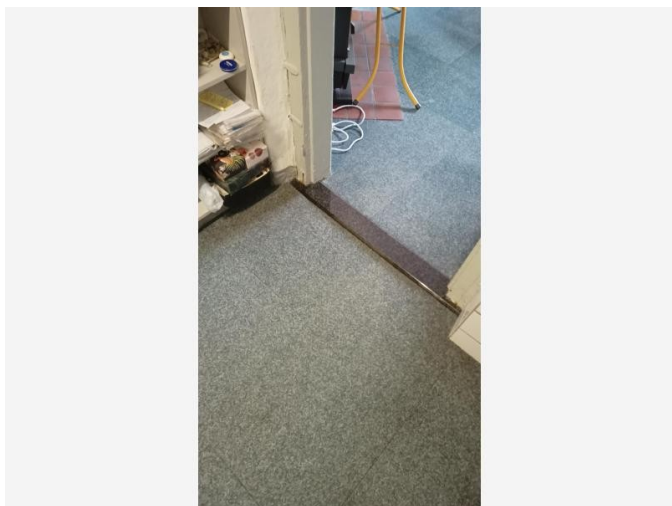
Tapijt zelf is niet asbest verdacht maar onder dit tapijt kunnen mogelijks nog asbesthoudende vloerzeilen of lijmlagen zijn aangebracht. Laat dit verder onderzoeken.

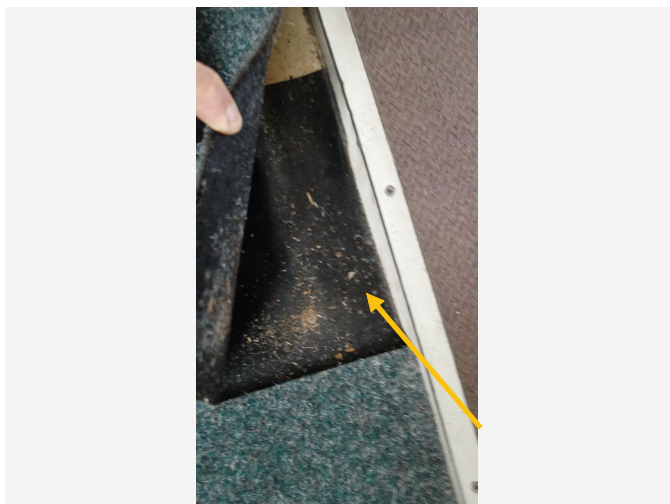
Let op we spreken hier enkel over de bovenste laag: onder deze vloerzeilen kunnen mogelijk nog asbesthoudende vloerzeilen of lijmlagen zijn aangebracht. Laat dit verder onderzoeken...

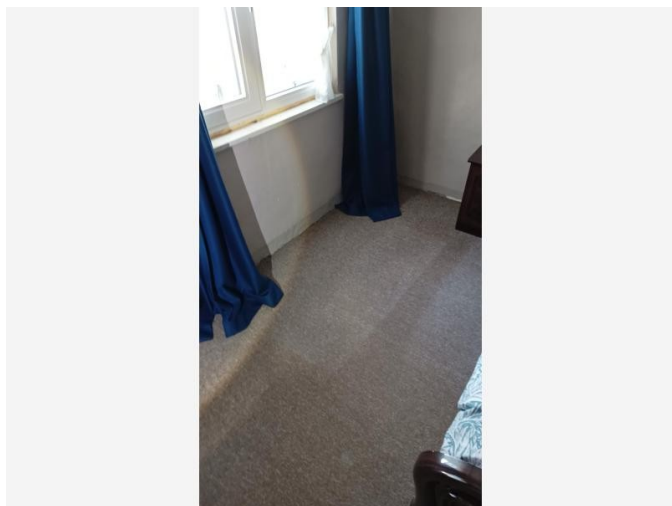
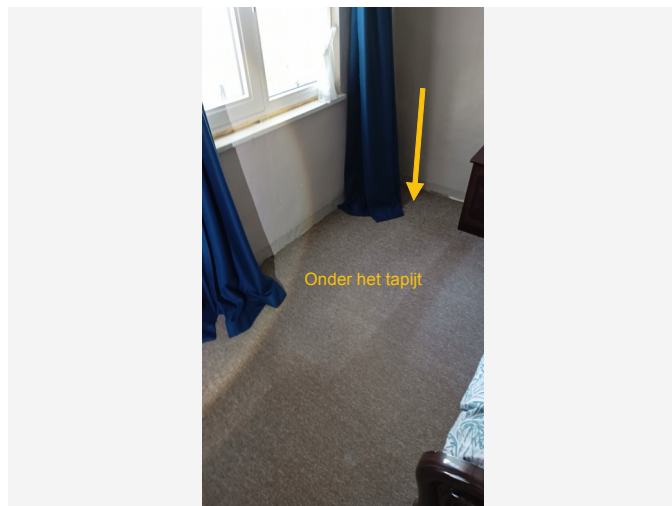
Geen asbest

#	Type	Referentie	Resultaat
10.1	Puntmonster	m3	Geen asbest

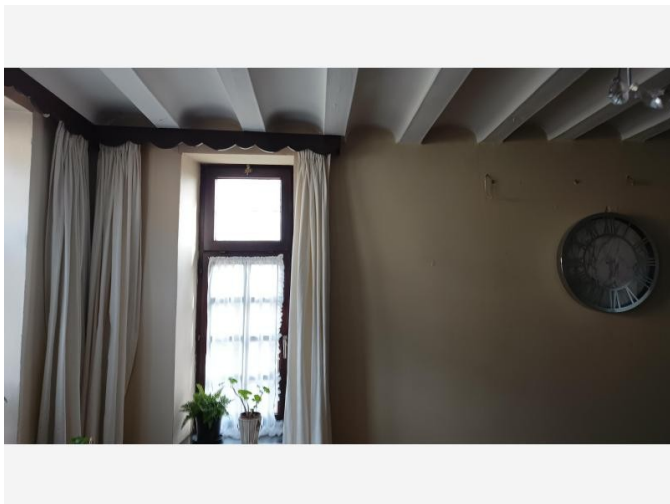
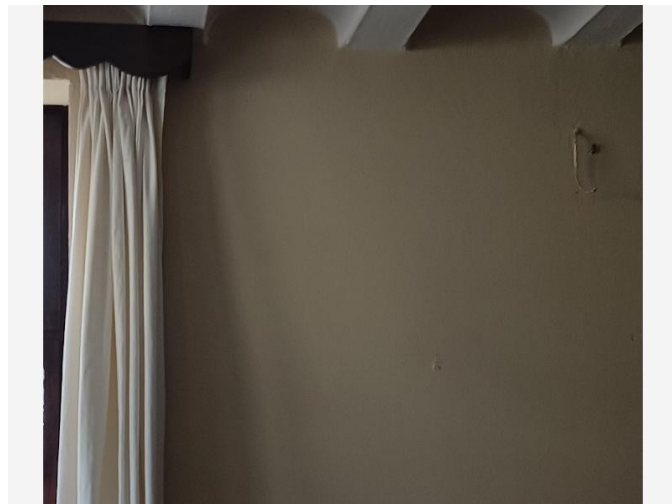
Geen asbest

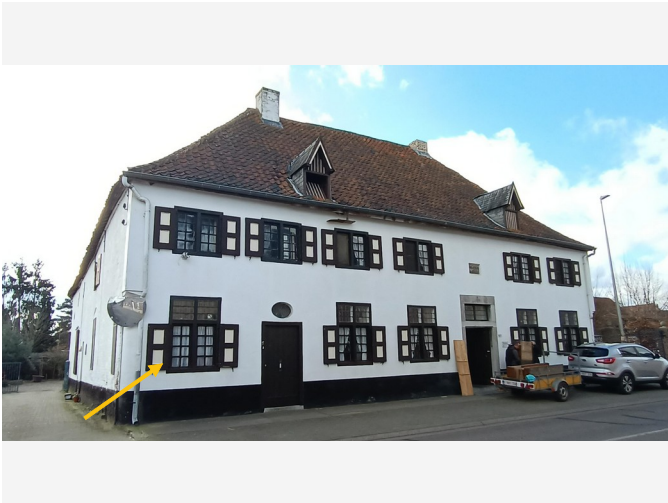
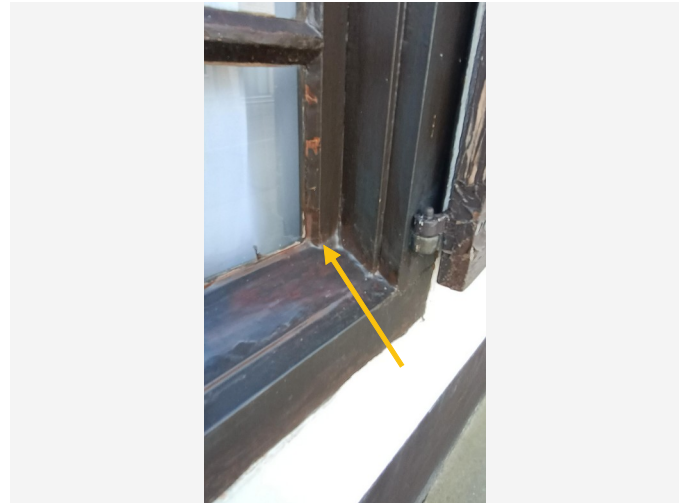
# Fiche 12: Stopverf houten vensters

Geen asbest

#	Type	Referentie	Resultaat
12.1	Mengmonster	m4	Geen asbest

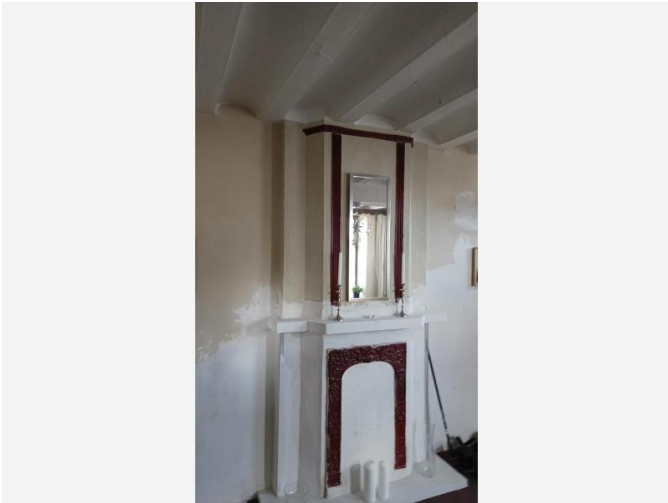
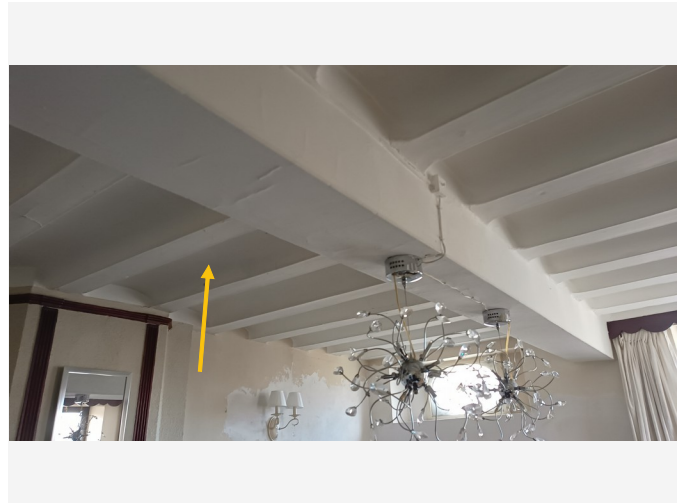
## Fiche 13: Pleisterwerk plafond

Geen asbest
