# Asbestinventarisatetest

Maasstraat 14/1, 3640 Kinrooi

Attestnummer : 20240624-000117.000

## Niet-asbestveilig

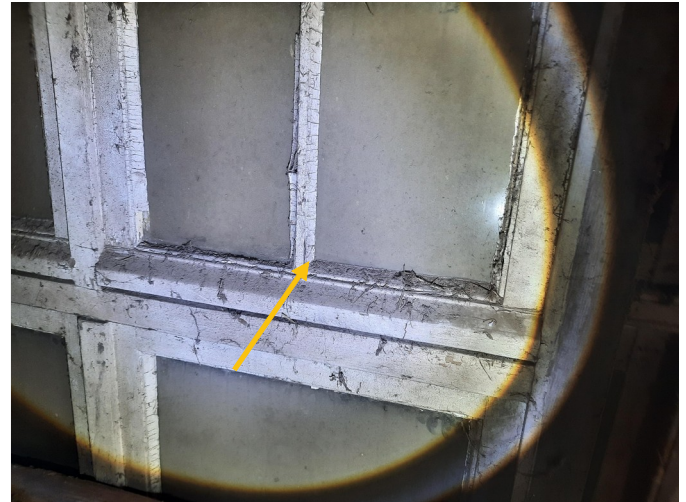
Het asbestmateriaal valt onder de mijlpaal van 2040.

**Dringend verwijderen**

- Scherm in afwachting van verwijdering het asbestafval af van luchtstromingen en verstoring: bijvoorbeeld door het te verpakken, te fixeren, af te dekken, signalisatie - afbakening aan te brengen, ...
- Verwijder het asbestafval.
- Voer bijkomende staalname(s) uit.

- Eenvoudige handelingen: mag via doe-het-zelf of door werknemer(s) met opleidingsattest eenvoudige handelingen  
"Laat u bijstaan door een erkend asbestverwijderaar vooraleer u aan de werken begint.

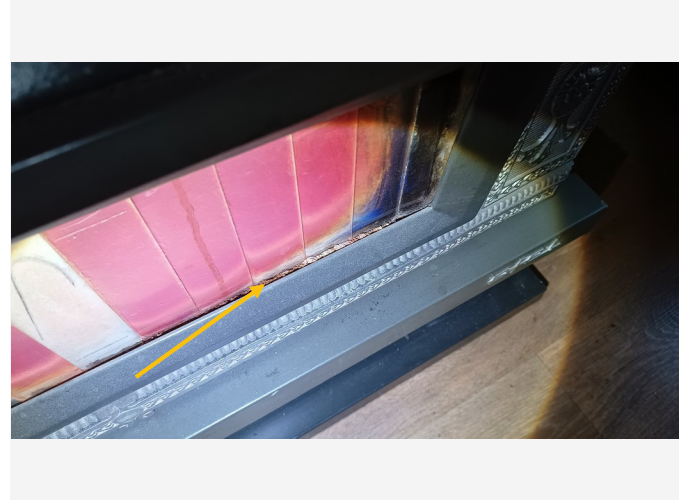
# Fiche 4: afdichtingskoord van alle kachels in de woning en stallen

Het asbestmateriaal valt onder de mijlpaal van 2034.

**Dringend verwijderen**

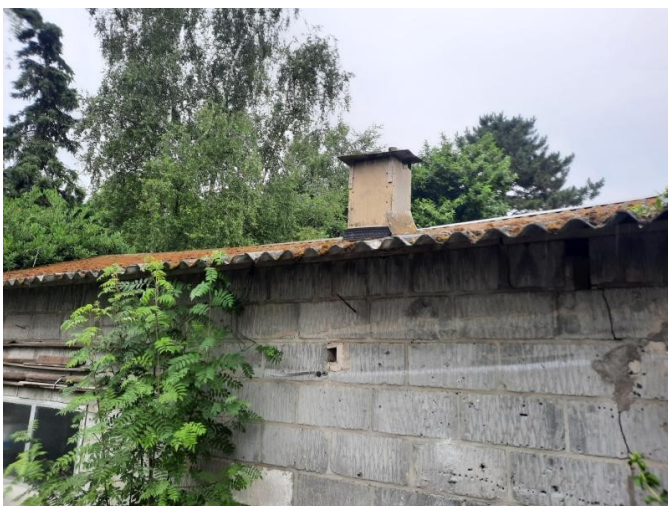
Beschrijving	Asbest afval buiten (golfplaten)
Type afvalstof	Betreft stock-voorraad of gedemonteerde asbestmaterialen
Aanwezige resten	Zie ander fiche : afval buiten reststukken
Omgeving	Buiten
Primaire drager	Gedemonteerd of buitengebruik gesteld materiaal
Asbestmaterialen	<ul style="list-style-type: none"><li>Dak- en gevelbekleding - Golfplaat</li></ul>
Bindmiddel van asbestmateriaal	Cement
Gebondenheid op basis van bindmiddel	Hecht
Hoeveelheid (gewicht - aantal)	<ul style="list-style-type: none"><li>50,00 kg - 1 stuk</li></ul>
Totaal gewicht	50,00 kg
Eenvoudig bereikbaar	Ja
Identificatiemethode	Vaststelling zonder monstername
Opmerking	Hoeveelheid is een ruwe inschatting

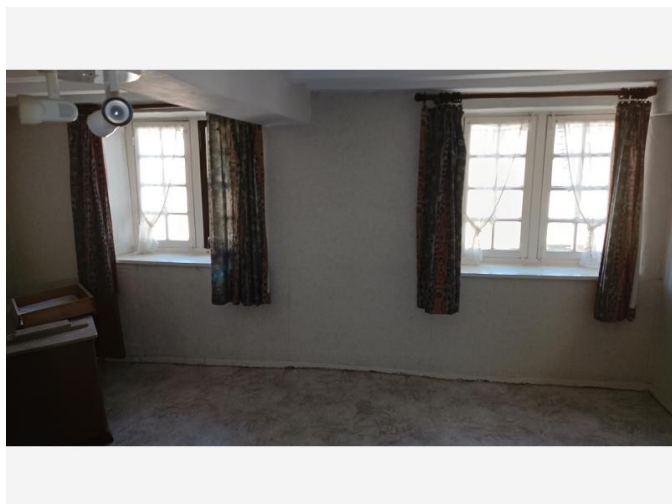
## Fiche 23: Pleisterwerk muur

Geen asbest

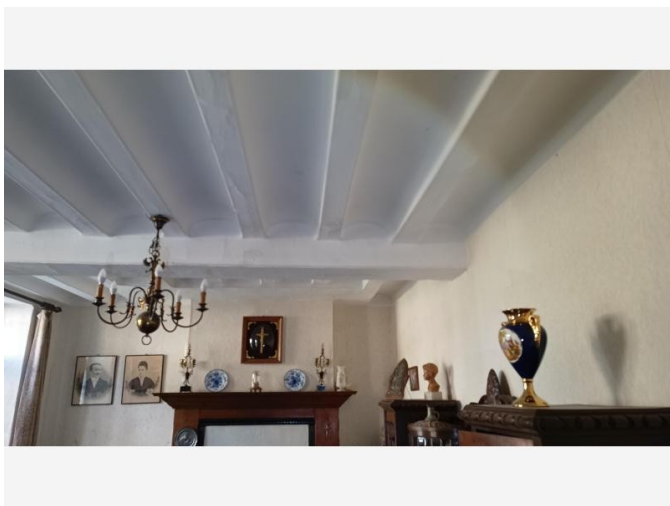
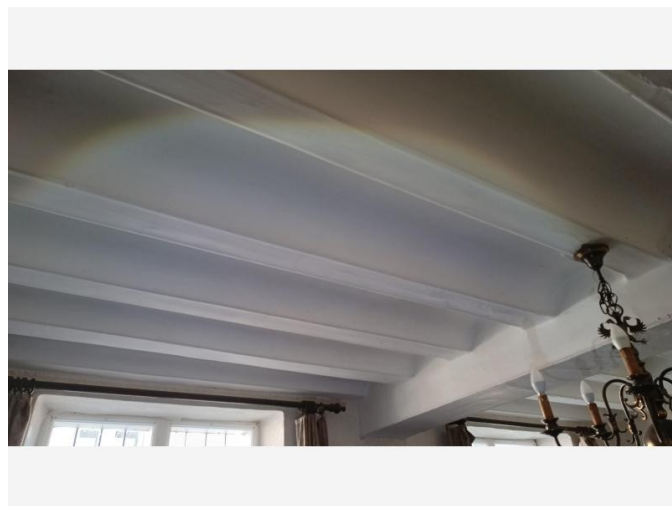
## Fiche 26: Pleisterwerk plafond

Geen asbest
