# Asbestinventarisatetest

Van Eycklaan 97/11, 3680 Maaseik

Attestnummer : **20251212-000491.000**

Uitgegeven op : **12.12.2025**

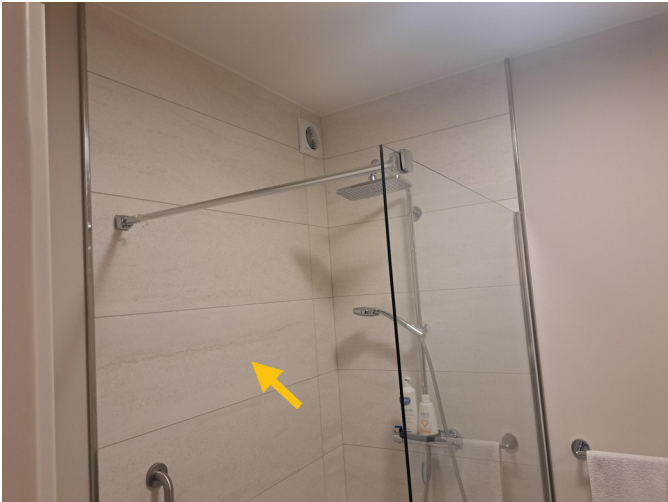
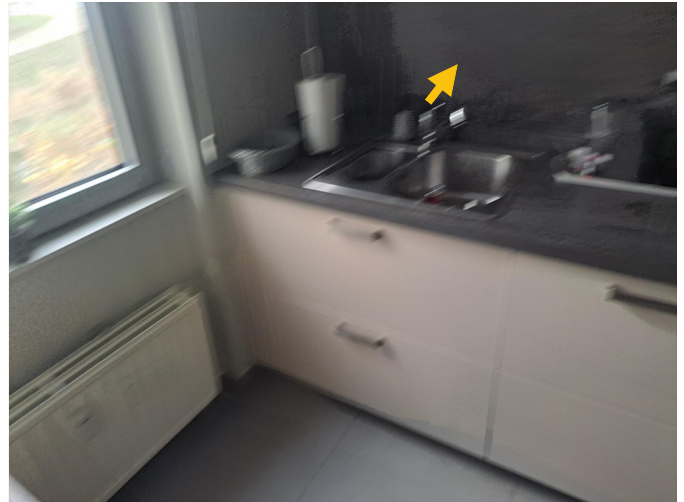
## Fiche 1: eventuele tegellijm achter wandtegels badkamer en keuken

het zou kunnen dat er achter de wandtegels asbesthoudende tegellijm zit

dit echter niet visueel vast te stellen tijdens de inspectie

staalname was niet mogelijk

als later bij verwijdering blijkt dat ze niet in de mortel geplaatst zijn maar in tegellijm adviseren we om eerst een staalname te laten afnemen

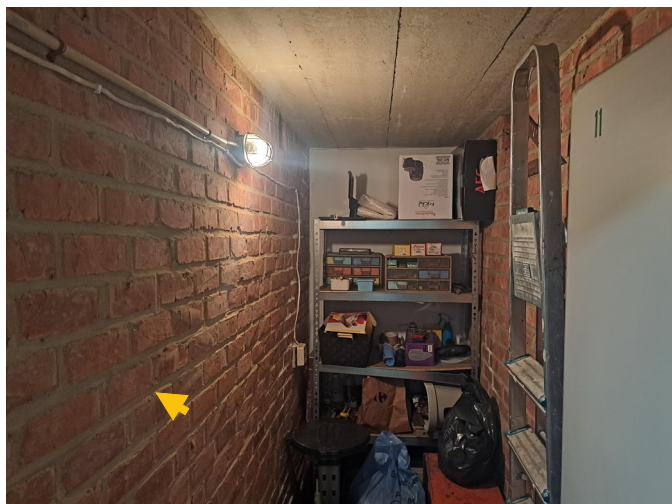
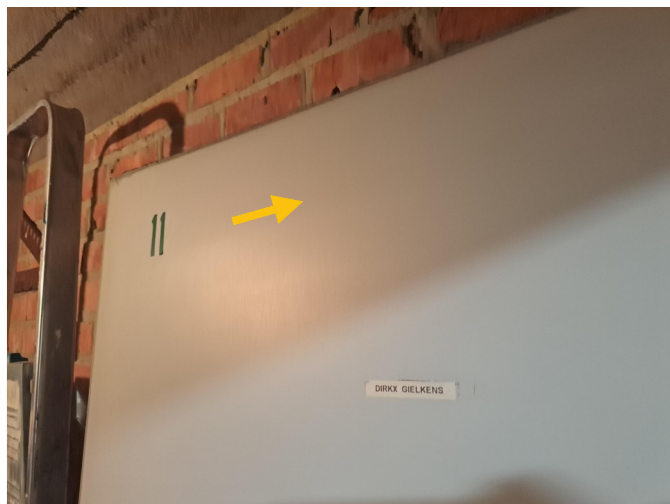
in de kelderberging is niets asbestverdachts vast te stellen

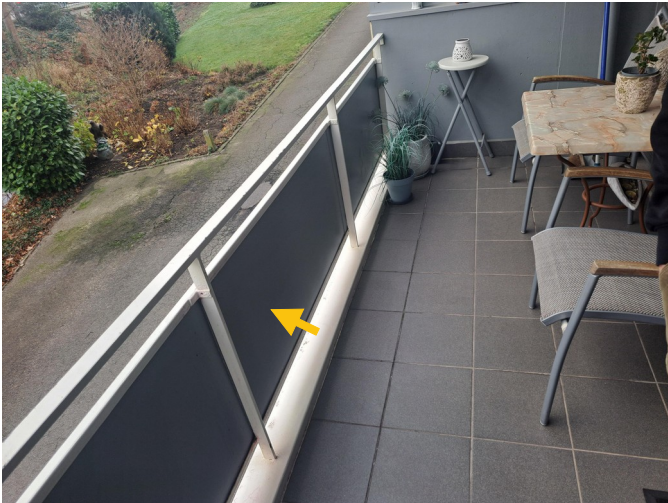
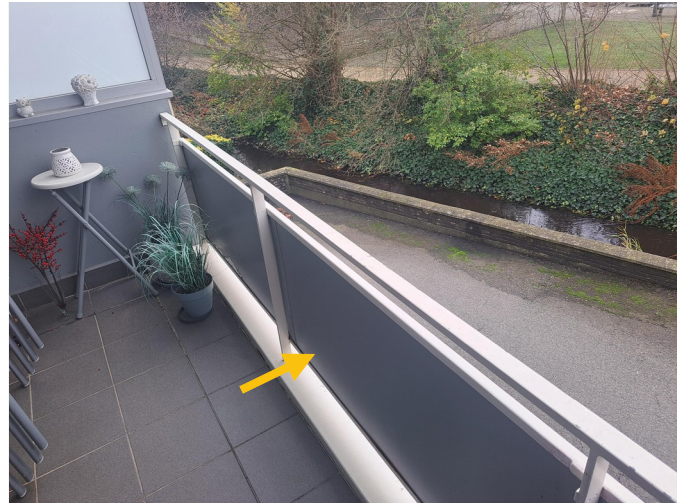
de leuning en de kit tussen de platen van de leuning zijn vermoedelijk asbesthoudend  
glasalplaat en harde mastiek ipv indrukbaar  
doch behoren deze volgens de notariële akte niet tot dit individueel attest maar tot de gemene delen

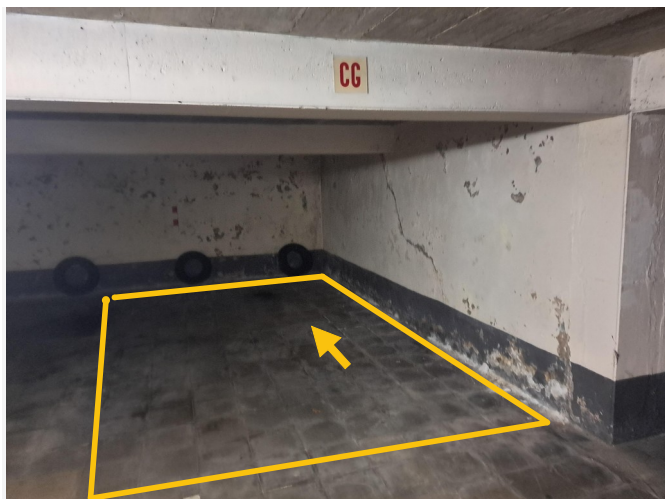
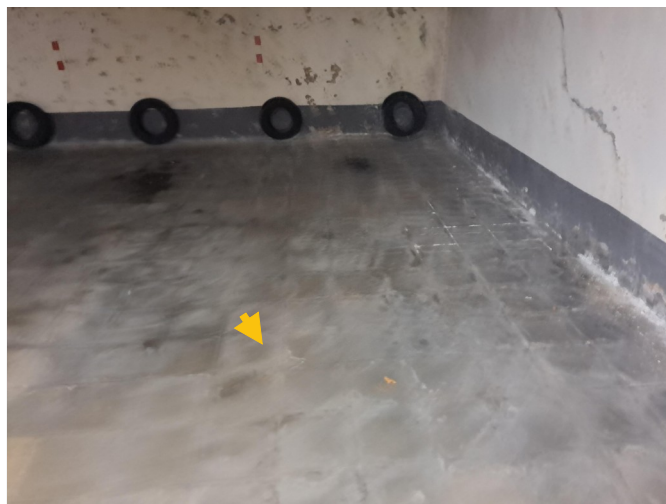
## Fiche 4: kelder-autostaanplaats

in de autostaanplaats is niets asbestverdachts vast te stellen

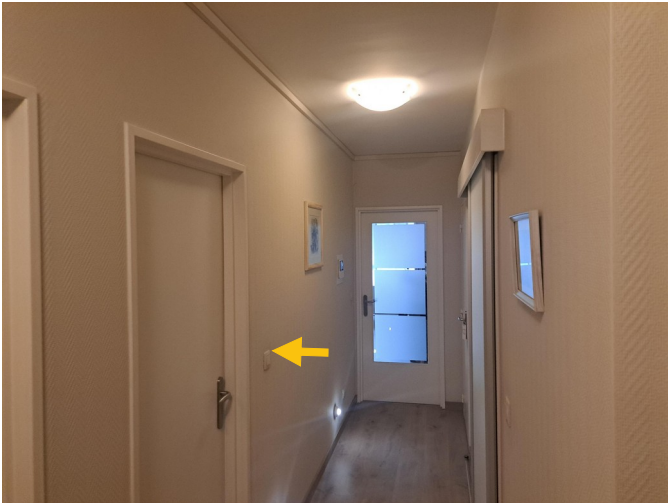
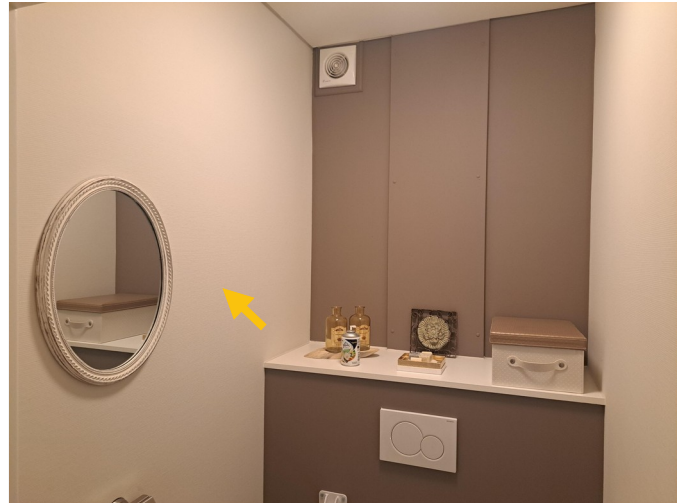
## Fiche 5: Pleisterwerk muren

Geen asbest

| # | Type | Referentie | Resultaat |
|---|---|---|---|
| 5.1 | Mengmonster | e251 | Geen asbest |

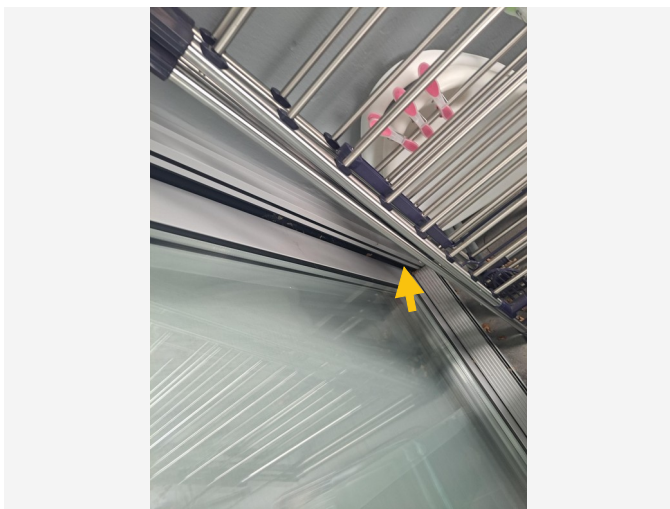
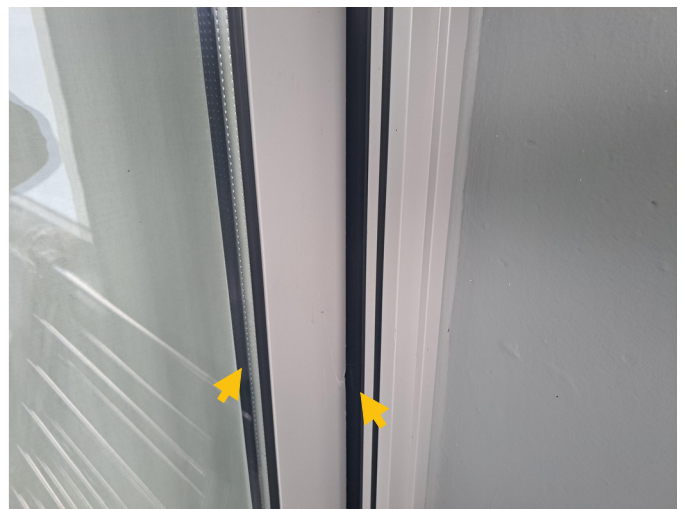
### Fiche 6: siliconen ramen

| Beschrijving | Notitie | Terug te vinden op plannen |
|---|---|---|
| Fiche 6: siliconen ramen | de kit is elastisch en indrukbaar wat aangeeft dat er weekmakers inzitten en geen asbestvezels anders was deze keihard geweest | Plan 1.1: nv0 |
