# Asbestinventarisatetest

Lindenlaan 33, 3680 Maaseik

Attestnummer : 20251103-000074.000

Uitgegeven op : 03.11.2025

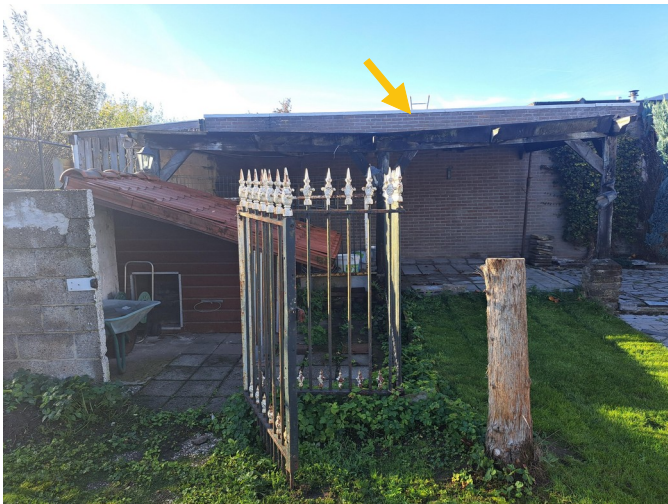
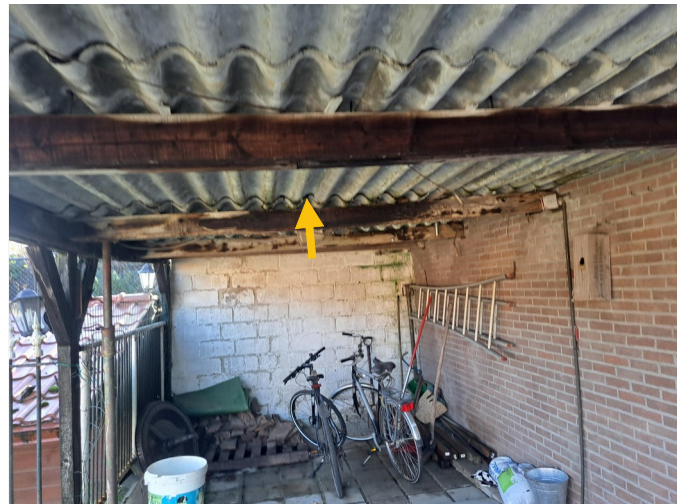
Het asbestmateriaal valt onder de mijlpaal van 2034.

Verwijderen

| Eindbeoordeling materiaalrisico | Laag materiaalrisico en/of verlaagde kans op vezelvrijgave |

| Asbestsoort (vezeltype) | Crocidoliet aanwezig |
| Toestand van het materiaal | Licht beschadigd, licht verweerd. Intact calciumsilicaatmateriaal of categorie III 'gebondenheid' |

| Beschrijving | golfplaten dakbedekking tuinhuis |
| Hoeveelheid (oppervlakte - aantal) | • 20,00 m <sup>2</sup> - 1 stuk |

- Zorg voor een veilig beheer. Vermijd het beschadigen van het asbestmateriaal. Controleer de toestand jaarlijks op wijzigingen.
- Voer bijkomende staalname(s) uit.

- Eenvoudige handelingen: mag via doe-het-zelf of door werknemer(s) met opleidingsattest eenvoudige handelingen omdat het hechtgebonden is en in vaste toestand verkeerd  
zie website ovam of bijlage hieronder voor het dragen van de juiste pbm s

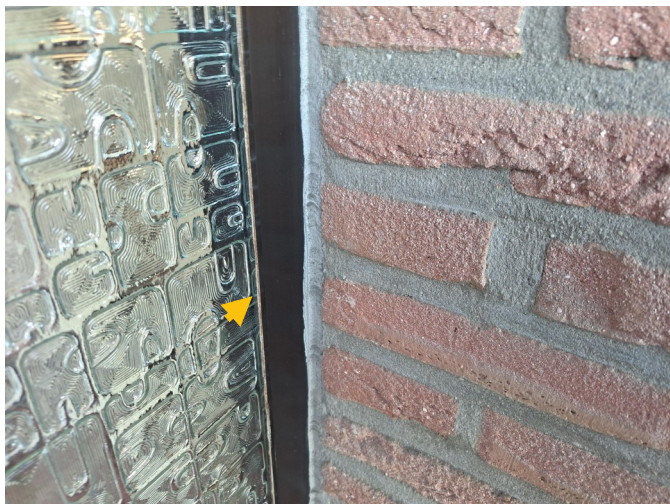
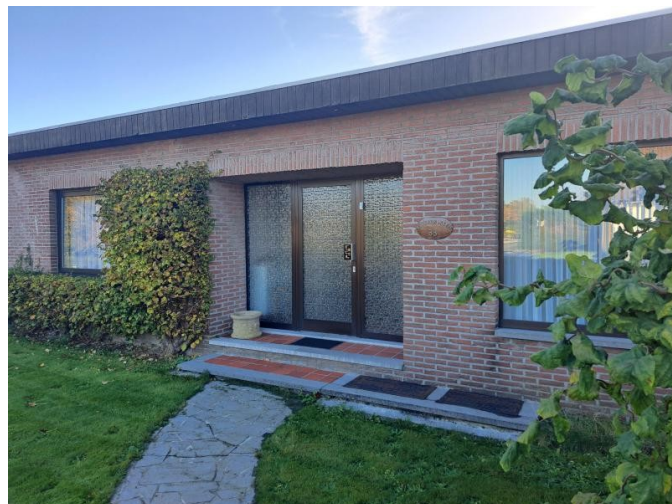
Het asbestmateriaal valt onder de mijlpaal van 2040.

Zorgvuldig beheren

| Eindbeoordeling materiaalrisico | Zeer laag materiaalrisico en/of zeer lage kans op vezelvrijgave |

| Asbestsoort (vezeltype) | Alleen chrysotiel |
| Toestand van het materiaal | Onbeschadigd, niet verweerd |

| # | Type | Referentie | Resultaat |
|---|---|---|---|
| 2.1 | Puntmonster | d581 | Chrysotiel |

| Beschrijving | Kitramen (tussen glas en profiel) |

- Zorg voor een veilig beheer. Vermijd het beschadigen van het asbestmateriaal. Controleer de toestand jaarlijks op wijzigingen.

- Eenvoudige handelingen: mag via doe-het-zelf of door werknemer(s) met opleidingsattest eenvoudige handelingen omdat het hechtgebonden is en in vaste toestand verkeerd  
zie onderaan of op de website van ovam hoe dit best veilig te verwijderen

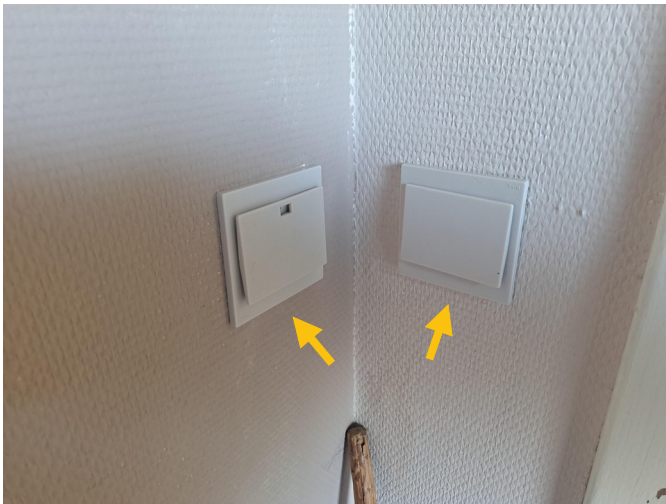
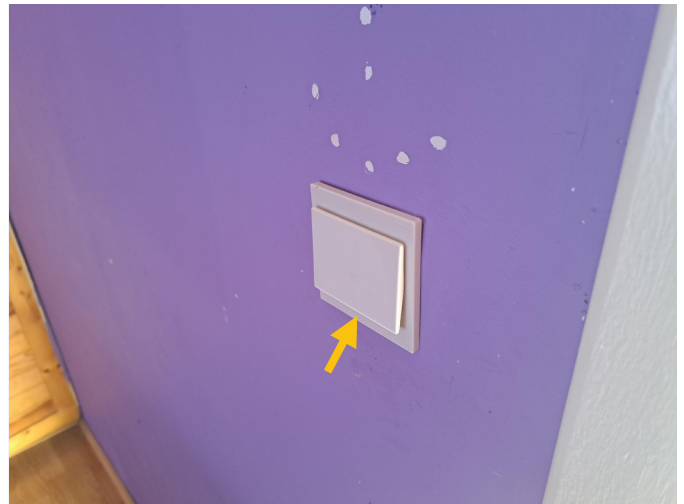
Het asbestmateriaal valt onder de mijlpaal van 2040.

Zorgvuldig beheren

| Eindbeoordeling materiaalrisico | Laag materiaalrisico en/of verlaagde kans op vezelvrijgave |

| Asbestsoort (vezeltype) | Crocidoliet aanwezig |
| Toestand van het materiaal | Onbeschadigd, niet verweerd |

| Beschrijving | bakeliet schakelaars |

- Zorg voor een veilig beheer. Vermijd het beschadigen van het asbestmateriaal. Controleer de toestand jaarlijks op wijzigingen.

- Eenvoudige handelingen: mag via doe-het-zelf of door werknemer(s) met opleidingsattest eenvoudige handelingen omdat het hechtgebonden is en in vaste toestand verkeerd

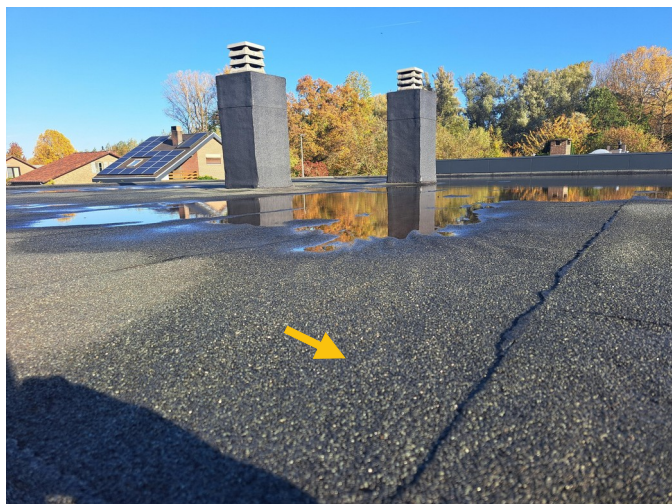
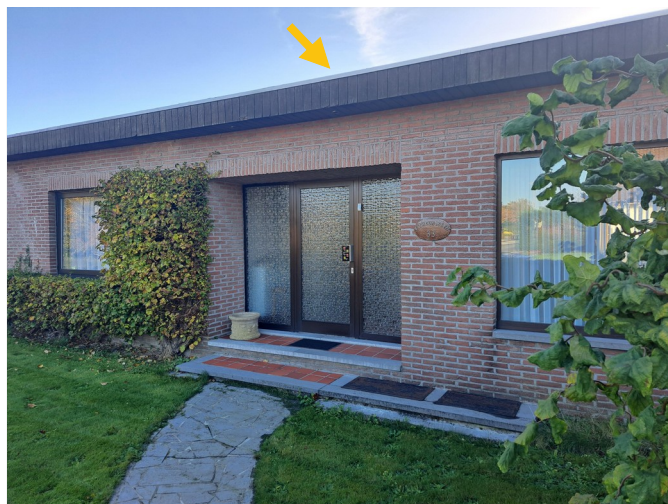
er kunnen nog onderliggende roofinglagen aanwezig zijn  
deze zijn niet nagekeken  
indien dit moest blijken later bij verwijdering adviseren we eerst hier een staal van te laten afnemen

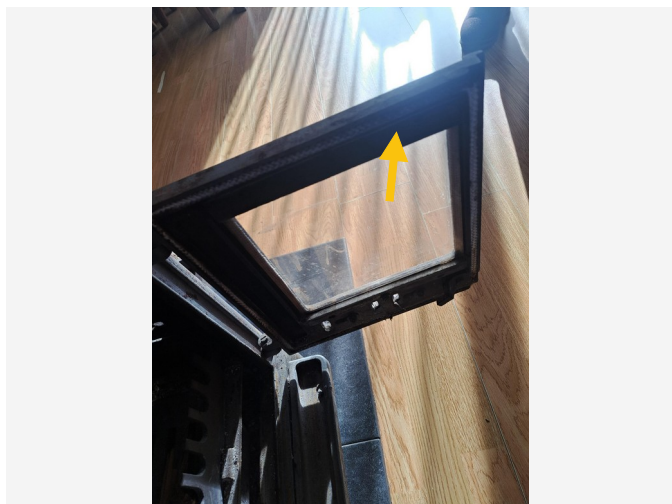
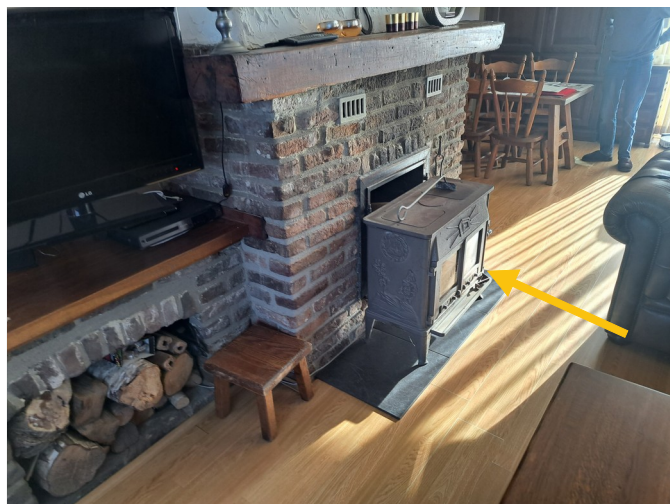
het koord is op basis van ervaring en kennis vastgesteld als niet asbestverdacht

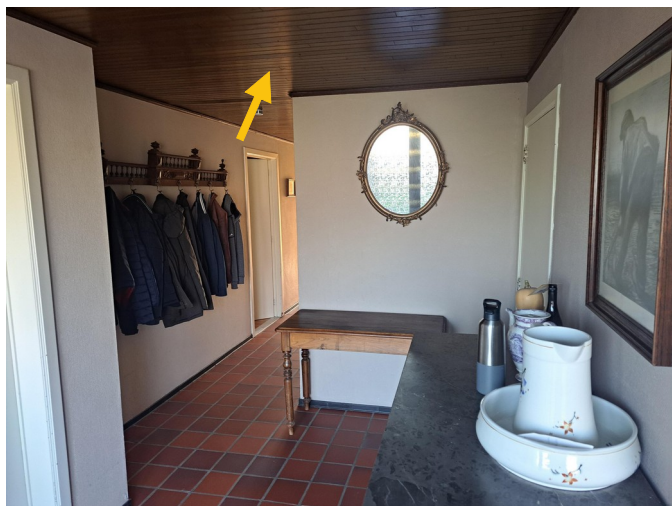
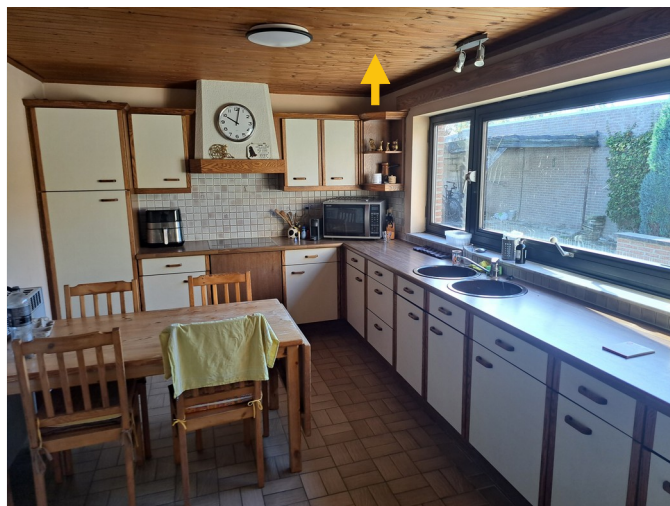
De plafonds zijn gemaakt van niet-asbestverdachte materialen (bijvoorbeeld laminaat, gyproc, ...), deze toepassingen zijn niet asbestverdacht. We hebben echter niet kunnen vaststellen of er mogelijk asbestverdachte of asbesthoudende materialen achter deze toepassingen aanwezig zijn. Bij renovatie of sloop is het aangeraden om een destructief onderzoek te laten uitvoeren van deze toepassingen.

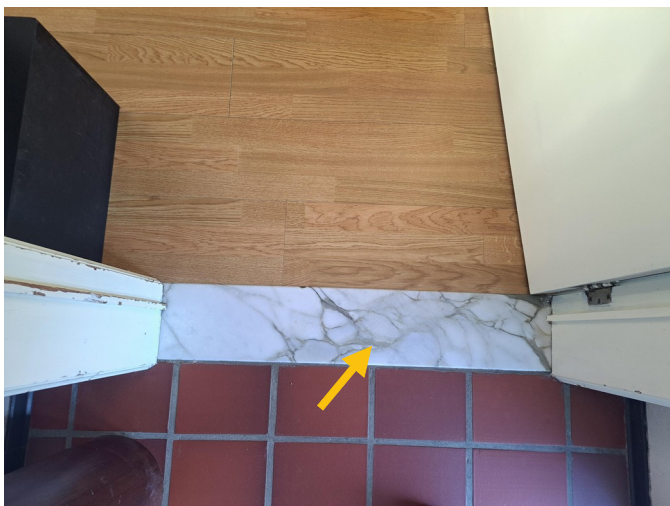
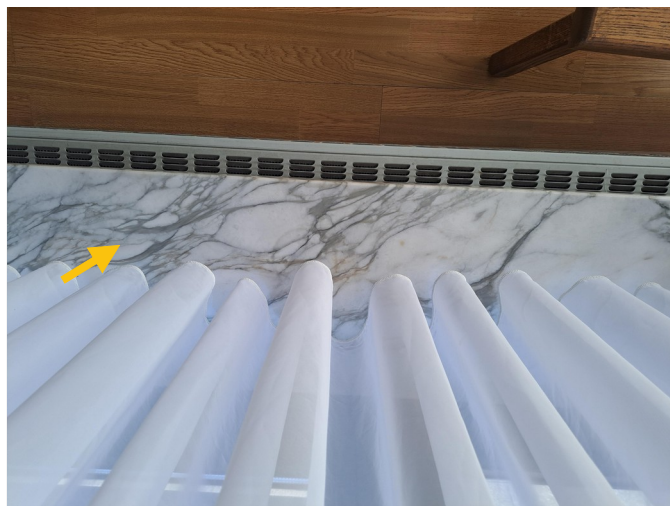
de raamtabletten en deurdorpels zijn hier niet van asbestverdacht imitatiemarmer of massal maar van natuursteen

dit te zien aan de blinkende structuur op het breukvlak

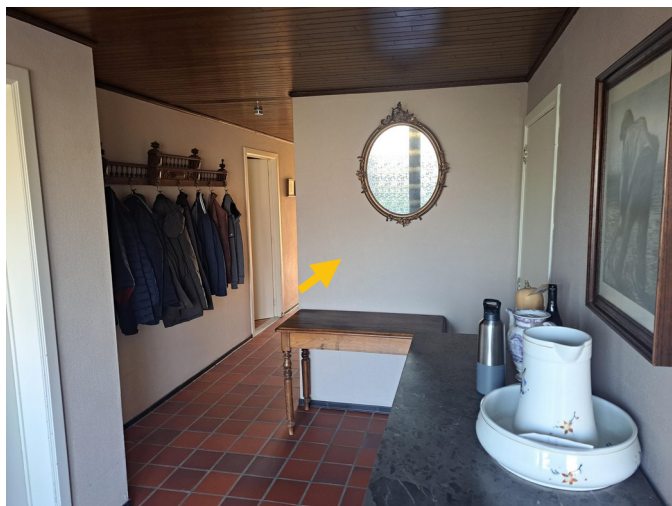
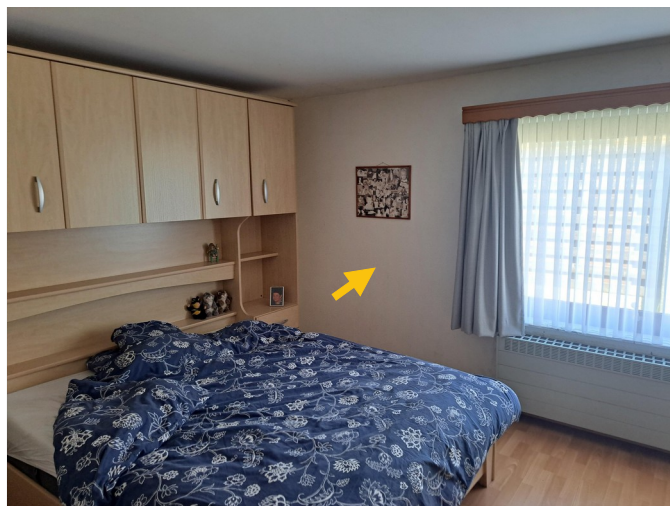
## Fiche 8: Pleisterwerk muren

Geen asbest

| # | Type | Referentie | Resultaat |
|---|---|---|---|
| 8.1 | Mengmonster | d582 | Geen asbest |

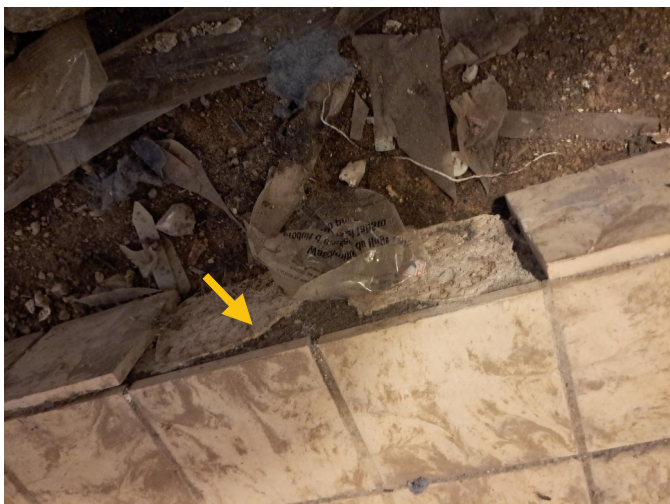
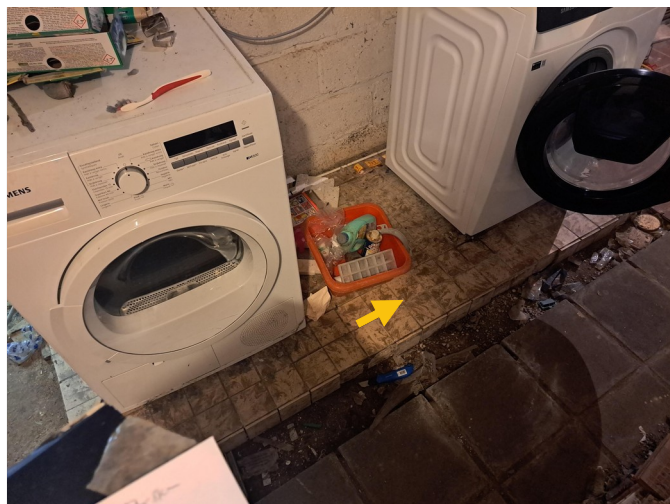
Geen asbest

| # | Type | Referentie | Resultaat |
|---|---|---|---|
| 9.1 | Mengmonster | d585 | Geen asbest |

| Beschrijving | lijm onder vloertegels kelder en wandtegels |

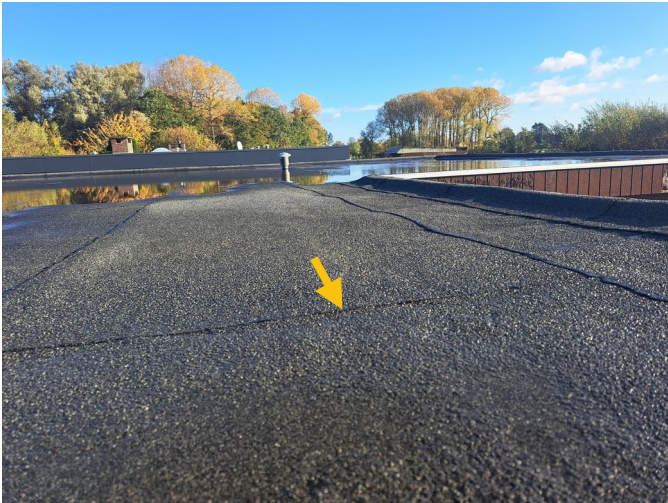
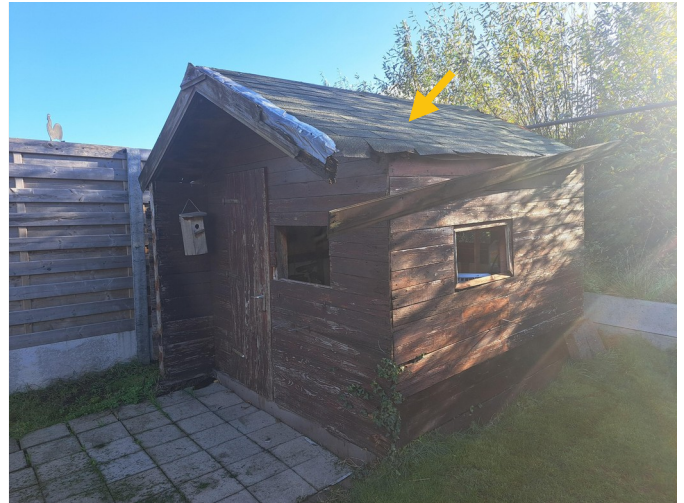
Geen asbest

| Opmerking | Deze oppervlakte, volumes en gewichten zijn niet gemeten, maar geschat op basis van een benadering van de aanwezige roofing (de opgegeven hoeveelheden mogen niet gebruikt worden als maatstaf voor heffingen). Om gevolgschade en lekkages te voorkomen en niet destructief te werk te gaan, is alleen de toplaag bemonsterd. We kunnen geen uitspraak doen over de onderliggende lagen. Bij renovatie of sloop dient er een destructief onderzoek uitgevoerd te worden van de roofing. |

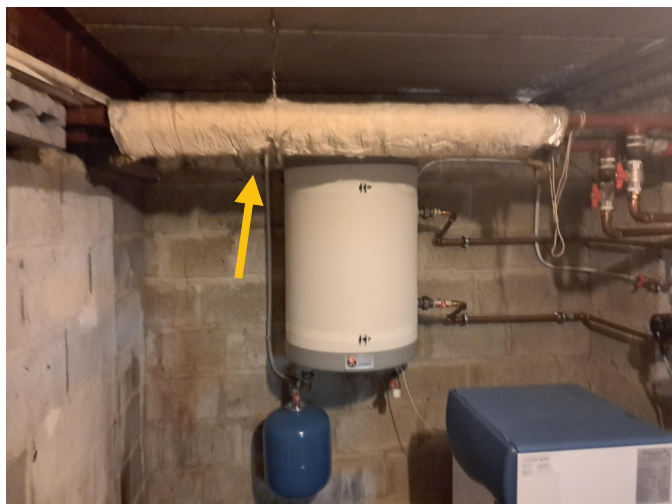
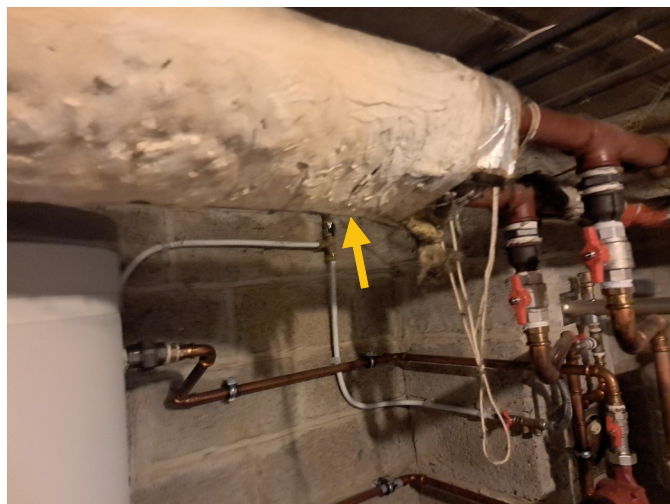
## Fiche 11: gipskalkleiding kelder

Geen asbest

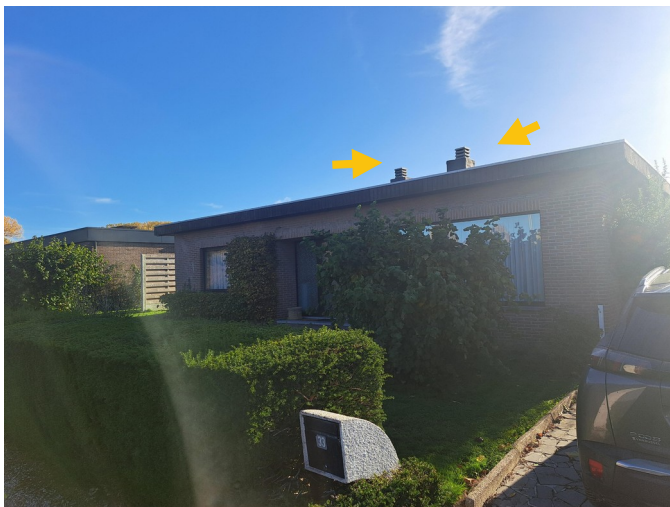
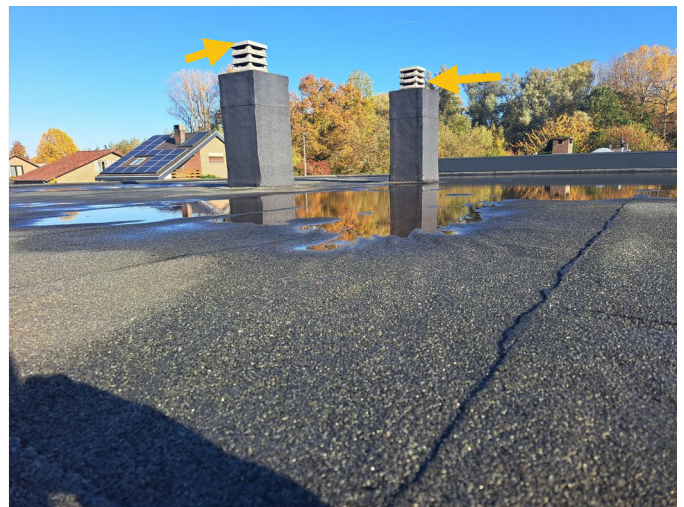
### Fiche 13: materialen van rookgaskanalen

| Beschrijving | Notitie | Terug te vinden op plannen |
|---|---|---|
| Fiche 13: materialen van rookgaskanalen | het rookgaskanaal is van beton | Plan 1.1: dakenplan |
