# Asbestinventarisatetest

Pieter Geunsstraat 11, 3680 Maaseik

Attestnummer : **20250627-000412.000**

Uitgegeven op : **27.06.2025**

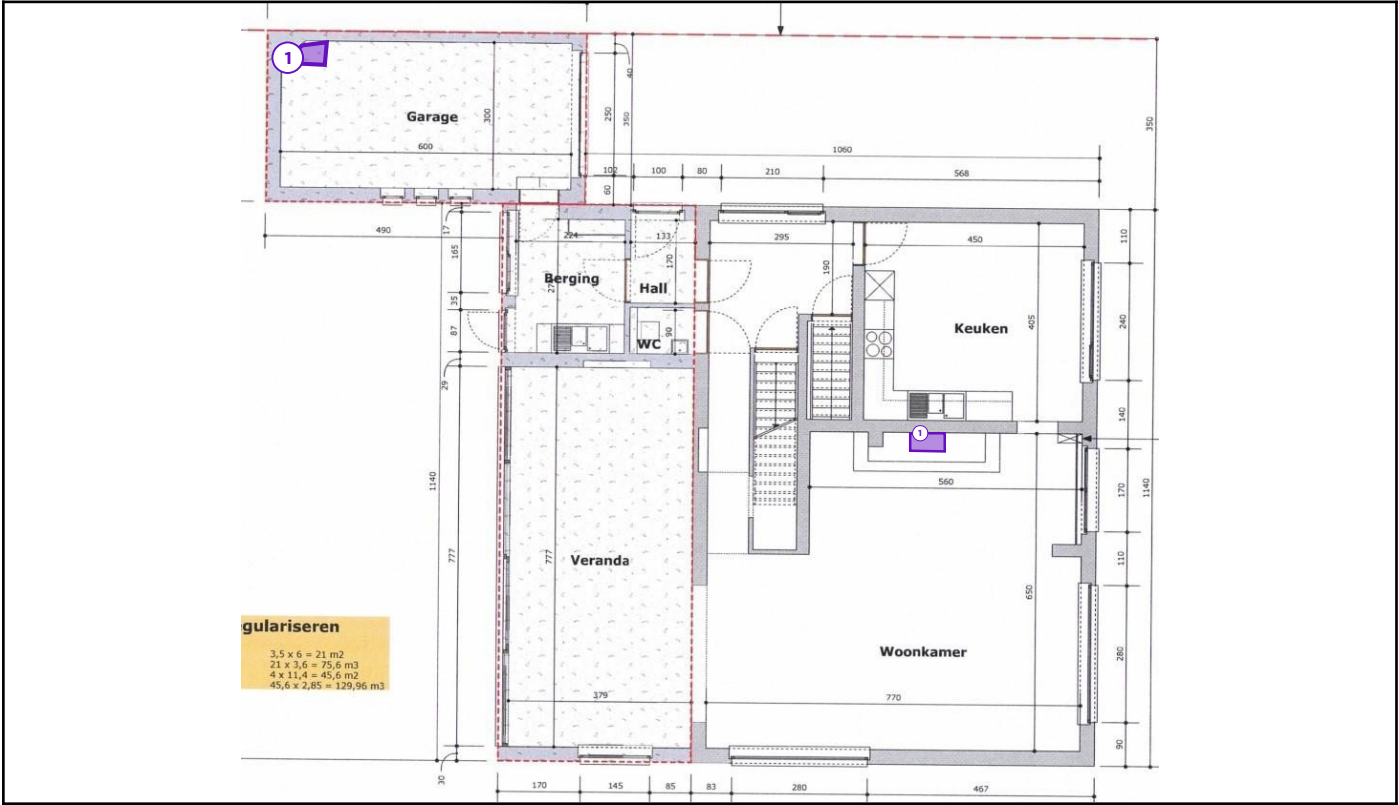
# Plan 1.3: Plan gelijkvloers

| Beschrijving | Type | Actie |
|---|---|---|
| 1. Schouw | Beperking | - |

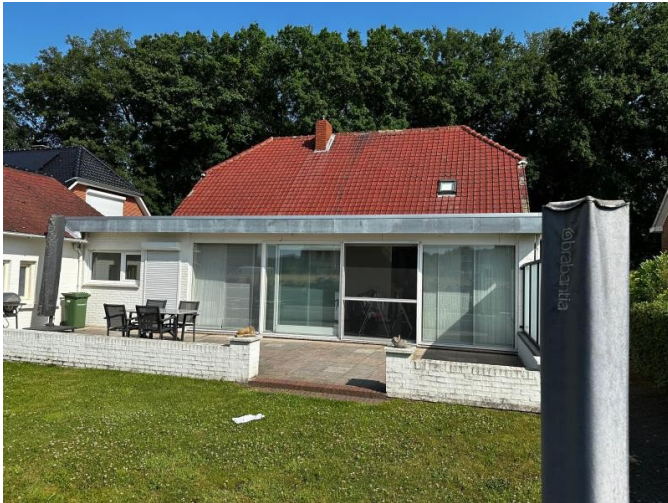
Situeringsfoto

**Reden:** Het te onderzoeken materiaal situeert zich hoger dan 3,50 m te rekenen vanaf een veilige ondergrond

**Uitleg van de asbestdeskundige:** De schouw bevat binnenin mogelijk een asbestcement rookgaskanaal. Laat dit onderzoeken bij eventuele werken.

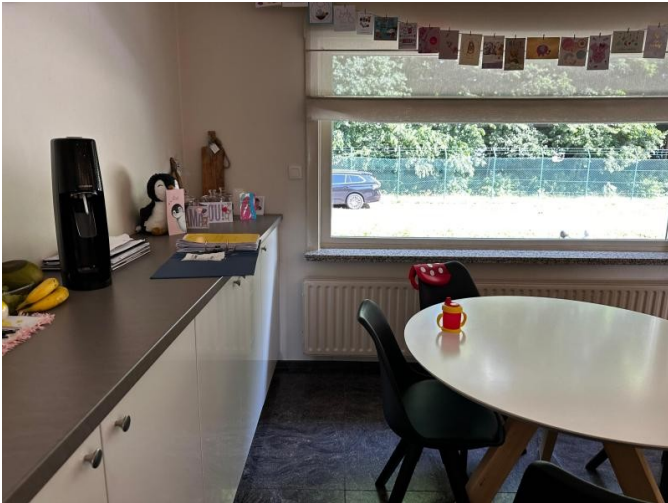
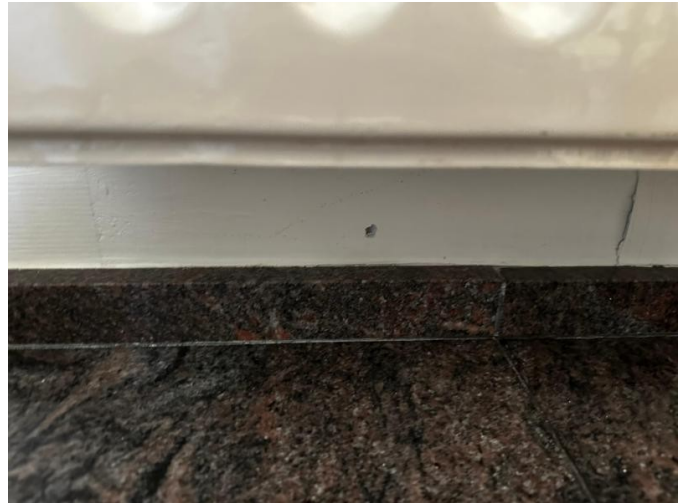
## Fiche 2: Pleisterwerk wanden

Geen asbest

| # | Type | Referentie | Resultaat |
|---|---|---|---|
| 2.1 | Mengmonster | MM 01 | Geen asbest |

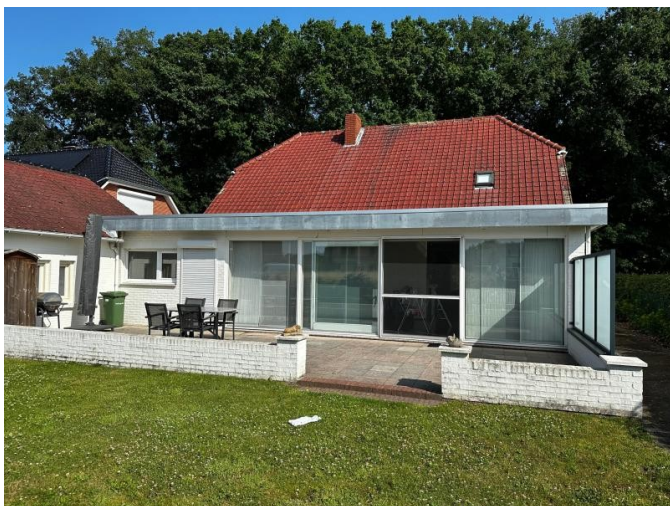
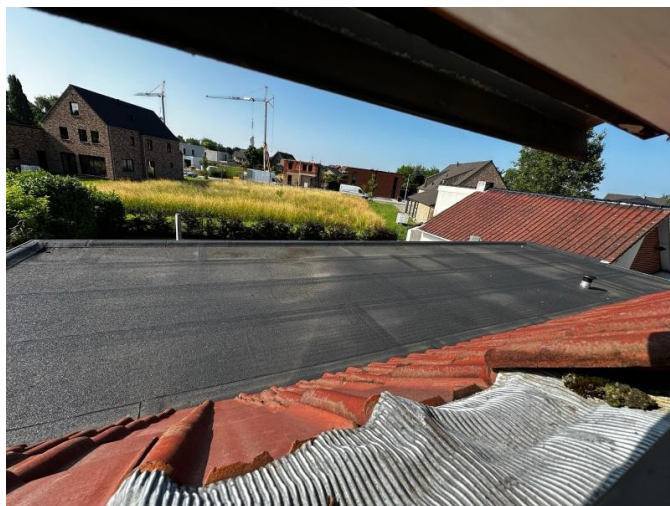
## Fiche 3: Roofing

Geen asbest

| Opmerking | Staalname tot op de eventuele onderliggende lagen is niet mogelijk zonder uitbreiding naar een destructief onderzoek. |
