# Asbestinventarisatetest

Stationsstraat 26/08, 3680 Maaseik

Attestnummer : **20260112-000257.001**

Uitgegeven op : **22.01.2026**

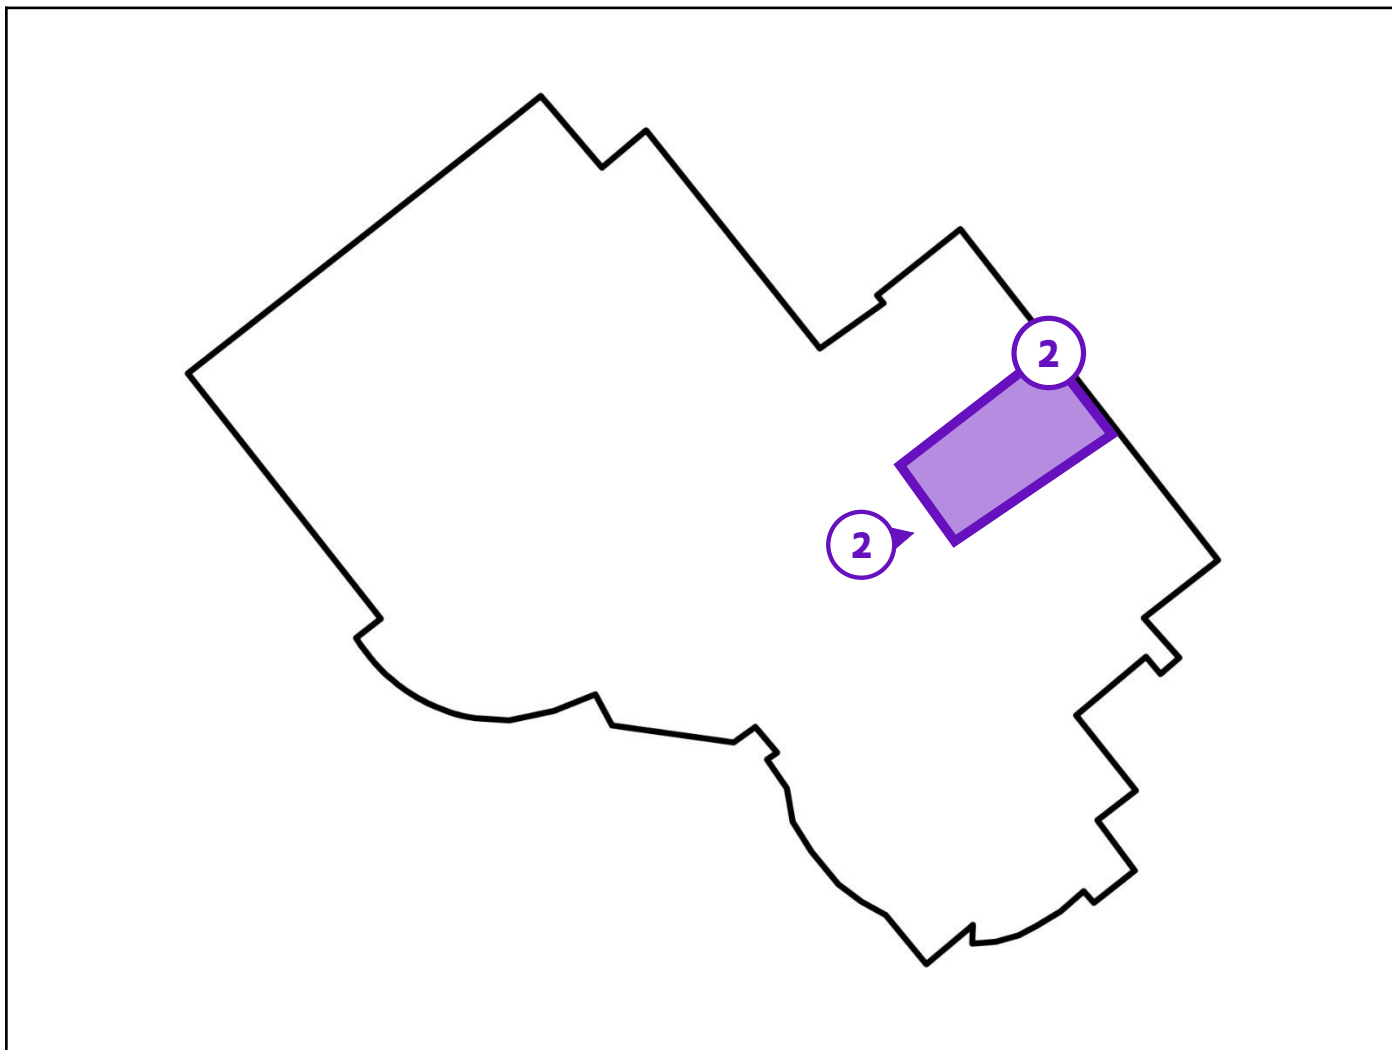
## Plan 1.1: kelder

| Beschrijving | Type | Actie |
|---|---|---|
| 2. keldergarage | Advies | - |

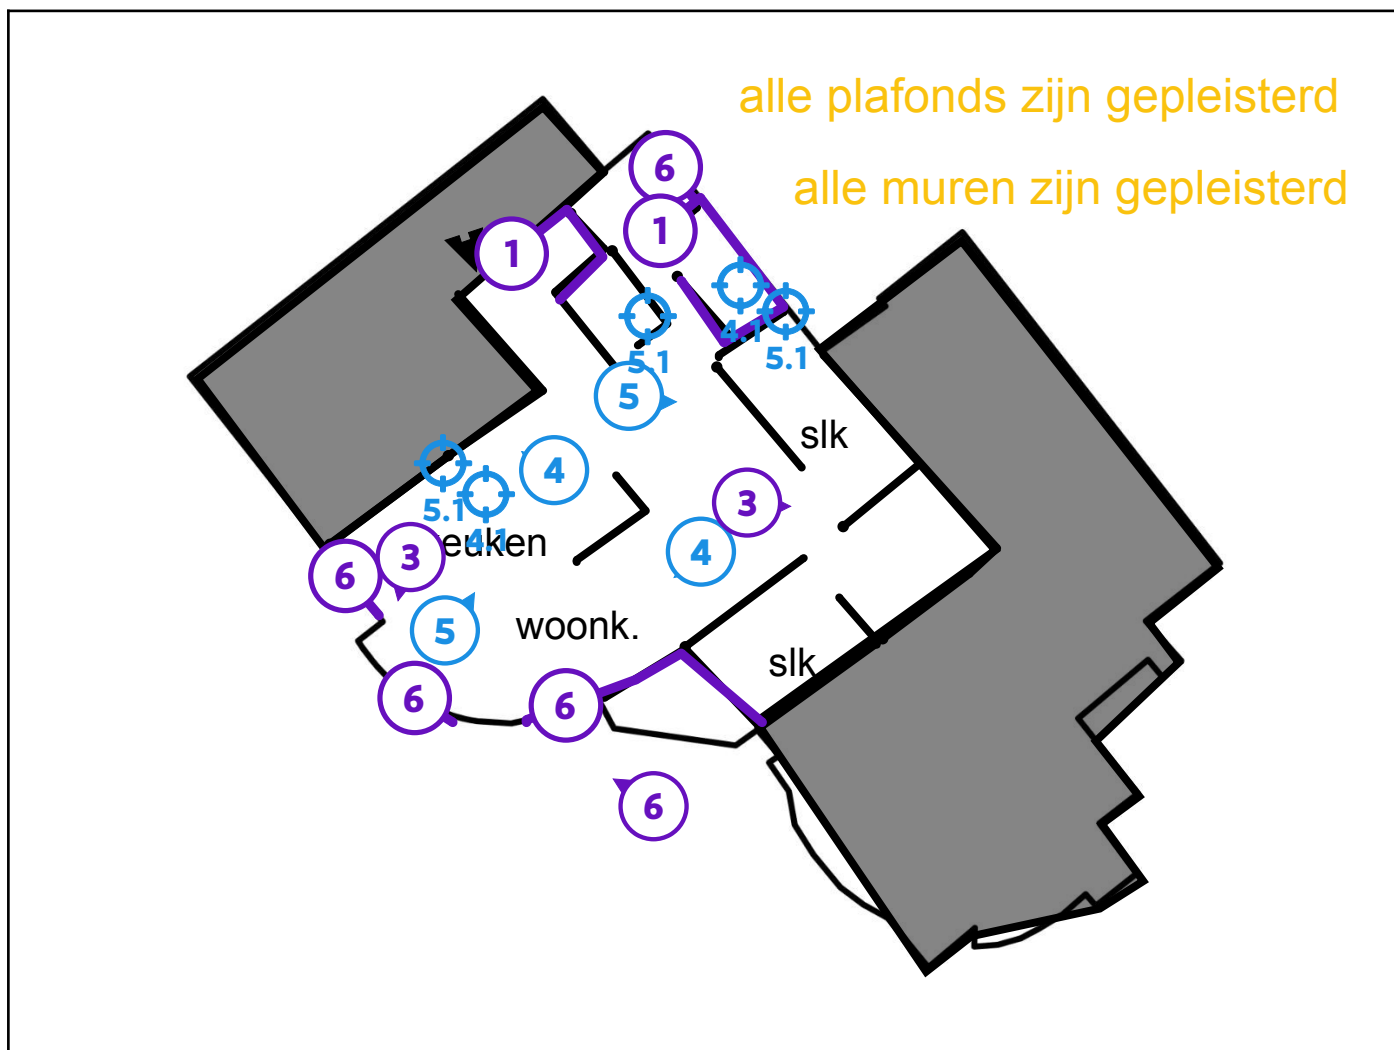
## Plan 1.2: nv2

| Beschrijving | Type | Actie |
|---|---|---|
| 1. eventuele tegellijn achter wandtegels badkamer en wc en keuken | Advies | - |
| 3. raamtabletten en deurdorpels in natuursteen | Advies | - |
| 4. Pleisterwerk plafonds | Geen asbest | - |
| 5. Pleisterwerk muren | Geen asbest | - |

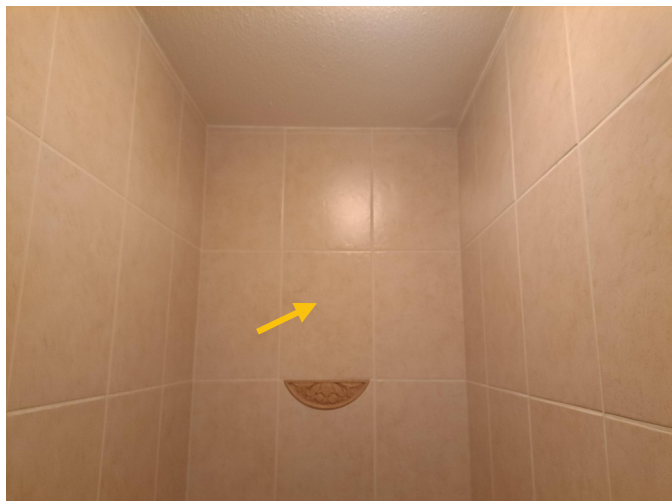
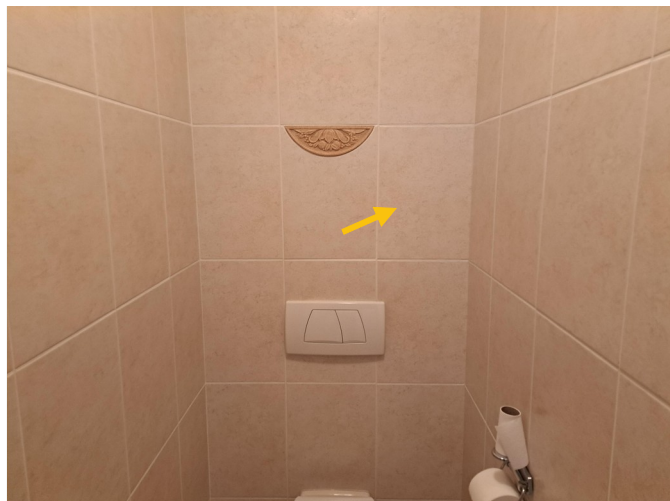
# Fiche 1: eventuele tegellijm achter wandtegels badkamer en wc en keuken

het zou kunnen dat er achter de wandtegels nog asbestverdachte lijm zit  
dit echter niet vast te stellen hier

| (Asbest)materiaal | In-situ afwerkingslagen - Lijm laag |
| Bindmiddel | Cement |

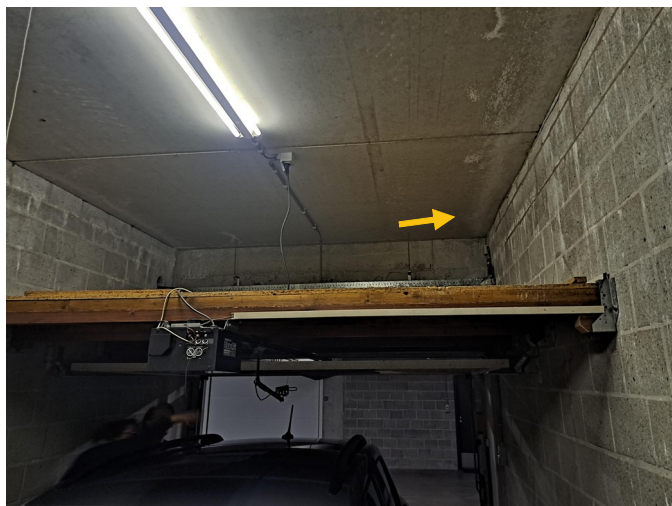
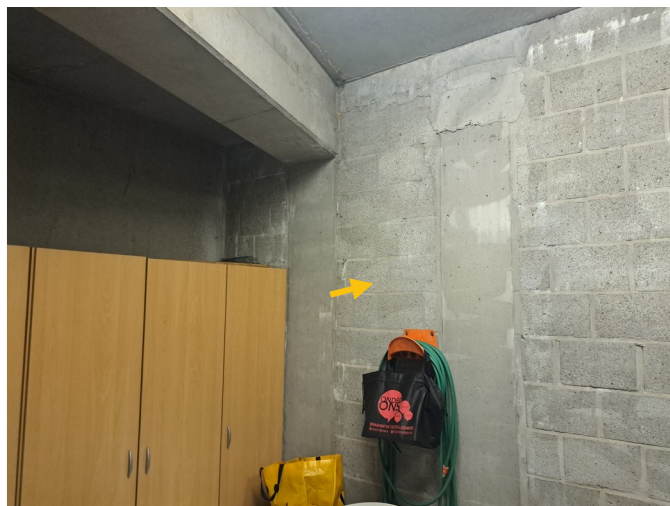
in de keldergarage is niets asbestverdachts vast te stellen

| Basis voor advies | De asbestdeskundige beoordeelt het materiaal als niet-asbestverdacht. |

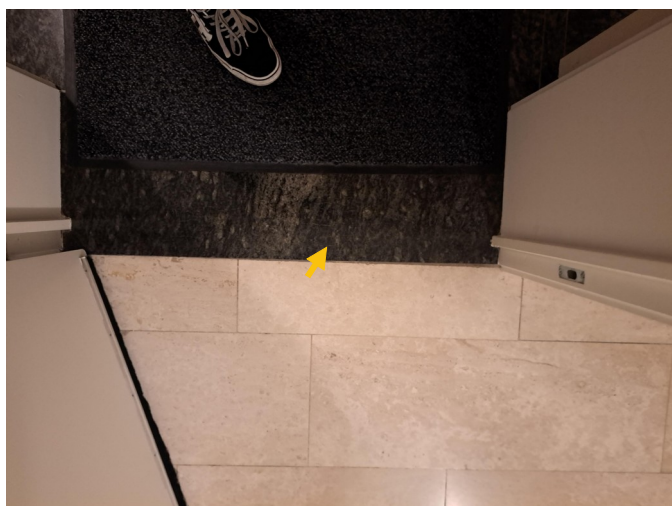
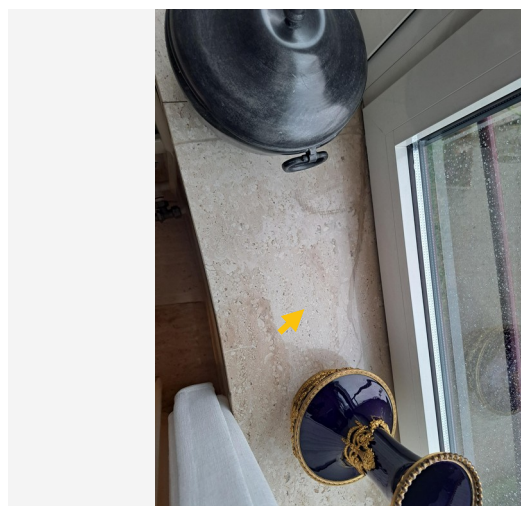
zijn van natuursteen en niet vasn asbestverdachte massal

| Basis voor advies | De asbestdeskundige beoordeelt het materiaal als niet-asbestverdacht. |

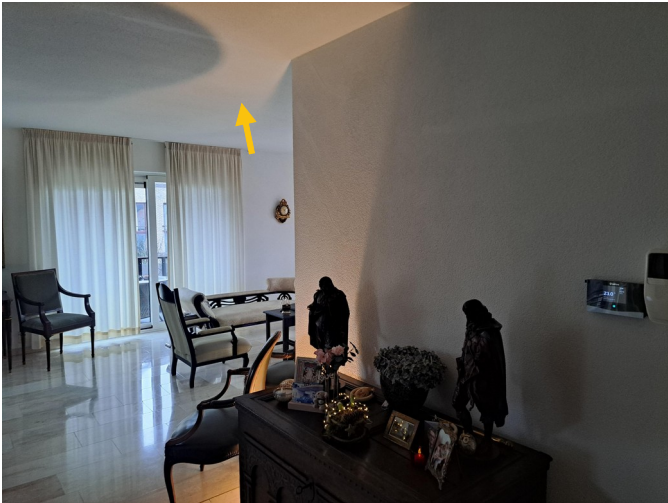
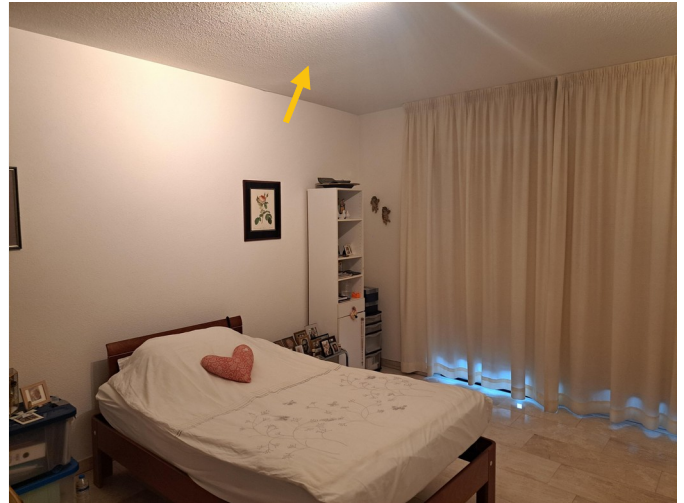
## Fiche 4: Pleisterwerk plafonds

Geen asbest

| # | Type | Referentie | Resultaat |
|---|---|---|---|
| 4.1 | Mengmonster | e472 | Geen asbest |

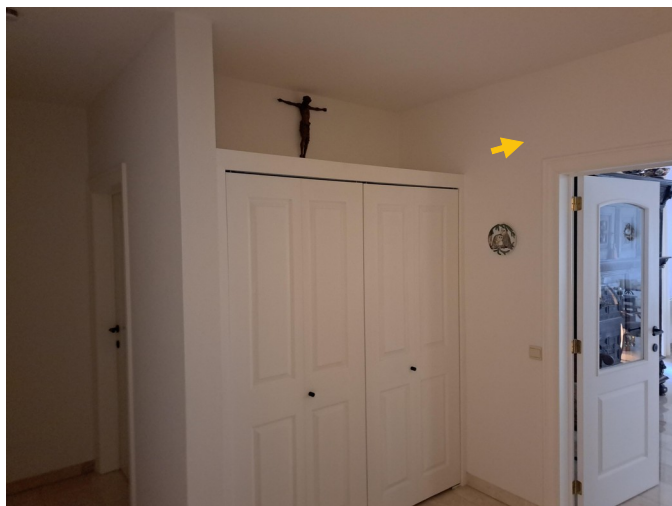
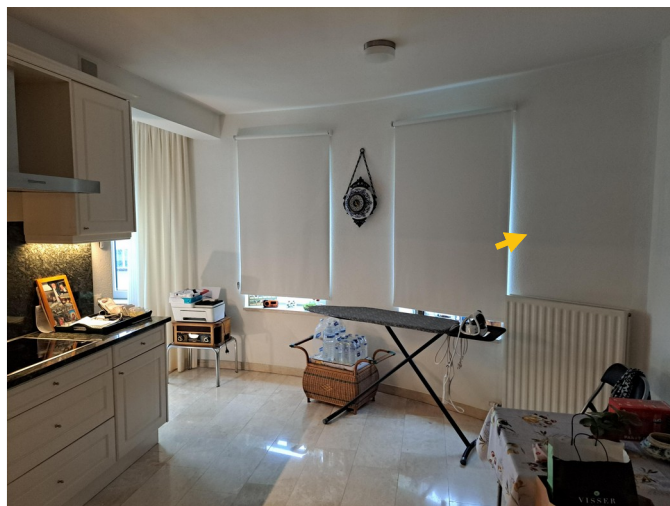
## Fiche 5: Pleisterwerk muren

Geen asbest

| # | Type | Referentie | Resultaat |
|---|---|---|---|
| 5.1 | Mengmonster | e471 | Geen asbest |

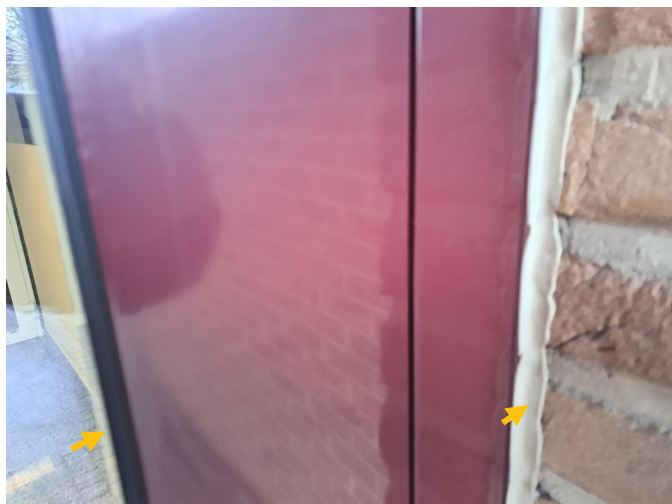
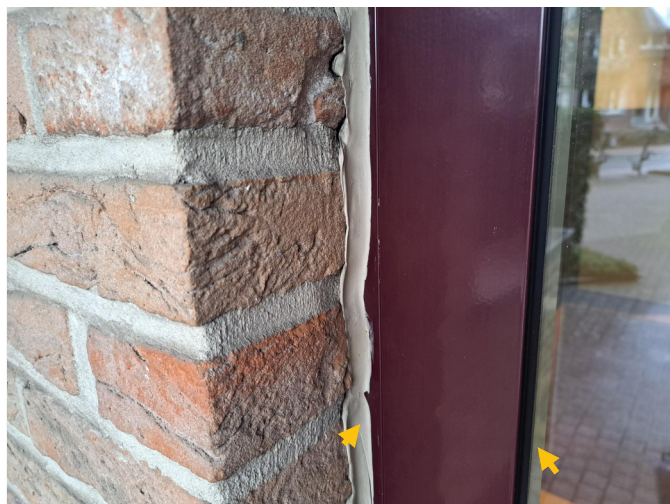
### Fiche 6: siliconen ramen

| Beschrijving | Notitie | Terug te vinden op plannen |
|---|---|---|
| Fiche 6: siliconen ramen | de kit is elastisch en niet indrukbaar wat aangeeft dat er weekmakers inzitten en geen asbestvezels | Plan 1.2: nv2 |
