# Asbestinventarisatetest

Oude-Kerkstraat 43, 3650 Dilsen-Stokkem

Attestnummer : 20251119-000105.000

Uitgegeven op : 19.11.2025

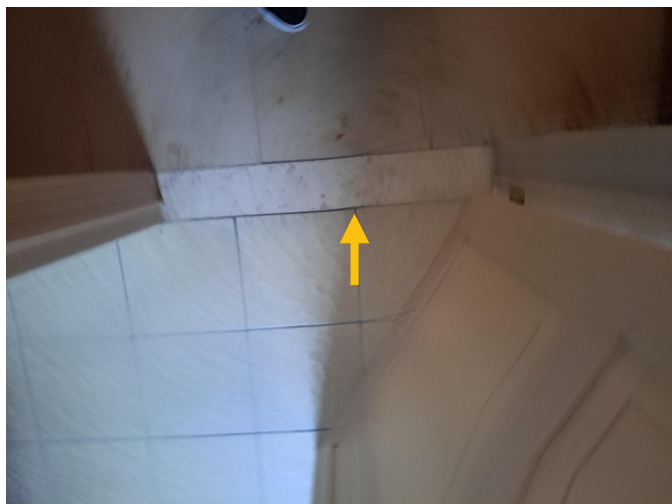
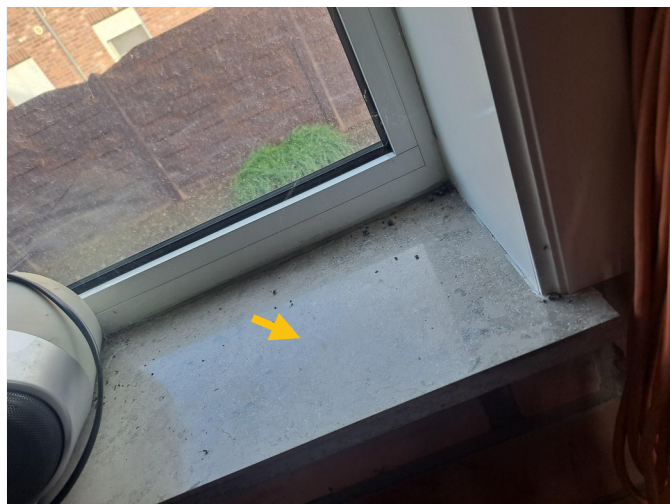
de raamtabletten en deurdorpels zijn hier niet van asbestverdacht imitatiemarmer of massal maar van natuursteen

dit te zien aan de blinkende structuur op het breukvlak

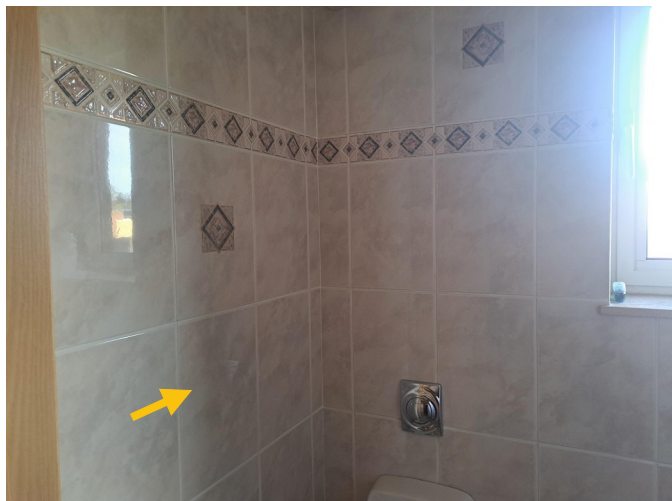
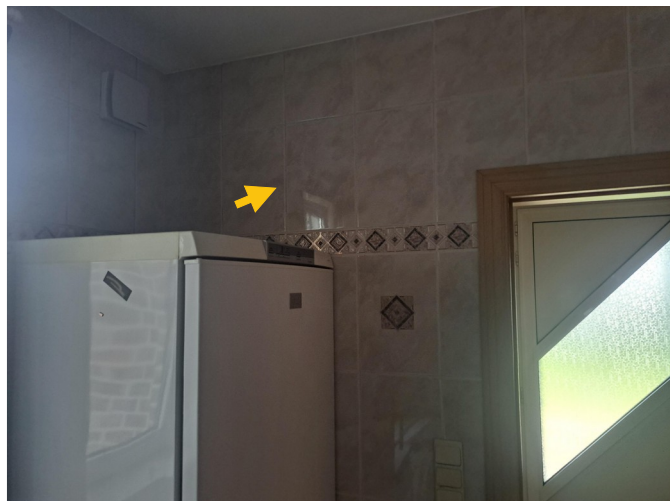
## Fiche 2: eventuele tegellijm achter wandtegels badkamer en wc

het zou kunnen dat er achter de wandtegels asbesthoudende tegellijm zit

dit echter niet visueel vast te stellen tijdens de inspectie

staalname was niet mogelijk

als later bij verwijdering blijkt dat ze niet in de mortel geplaatst zijn maar in tegellijm adviseren we om eerst een staalname te laten afnemen

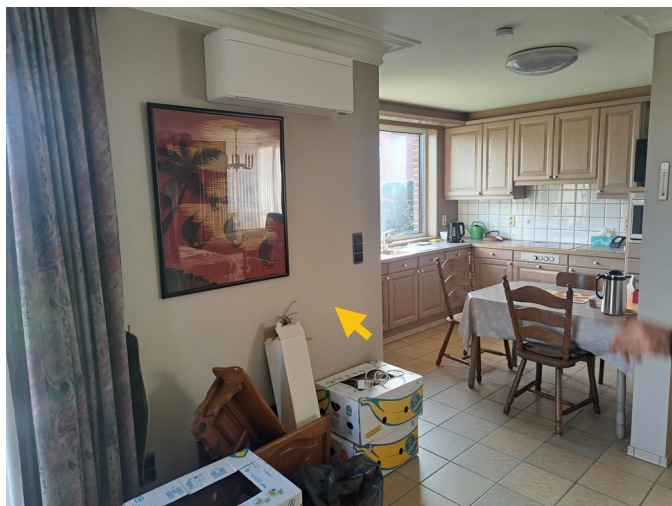
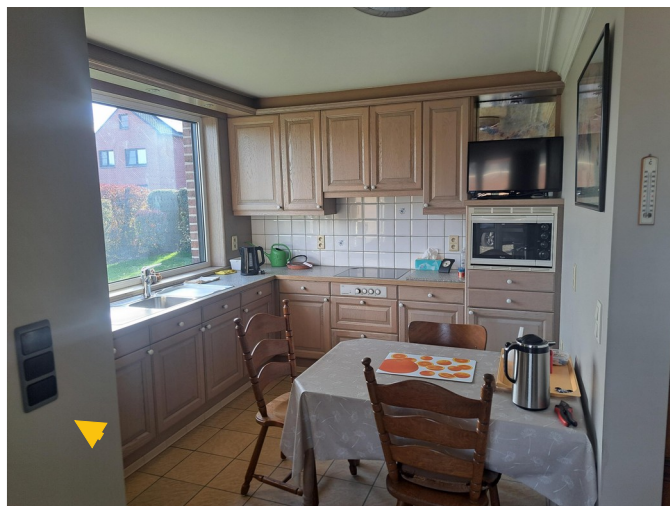
## Fiche 3: Pleisterwerk muren

Geen asbest

| # | Type | Referentie | Resultaat |
|---|---|---|---|
| 3.1 | Mengmonster | d841 | Geen asbest |

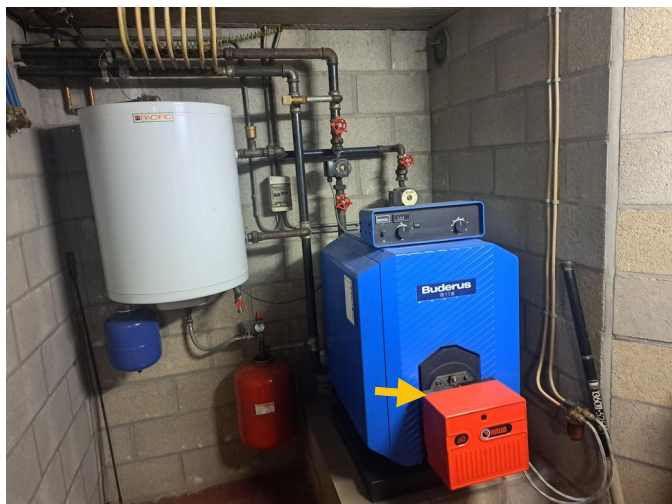
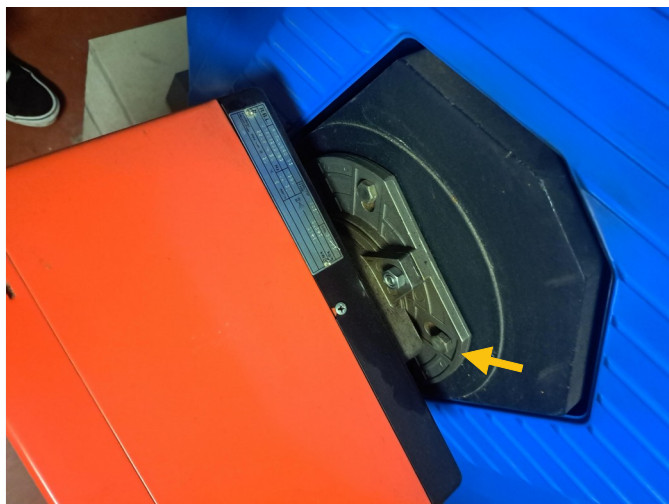
## Fiche 4: pakking verwarmingsketel

Geen asbest

| # | Type | Referentie | Resultaat |
|---|---|---|---|
| 4.1 | Puntmonster | d842 | Geen asbest |

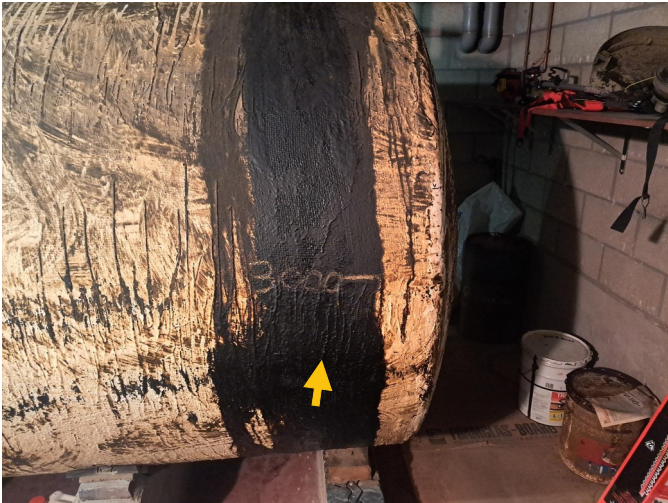
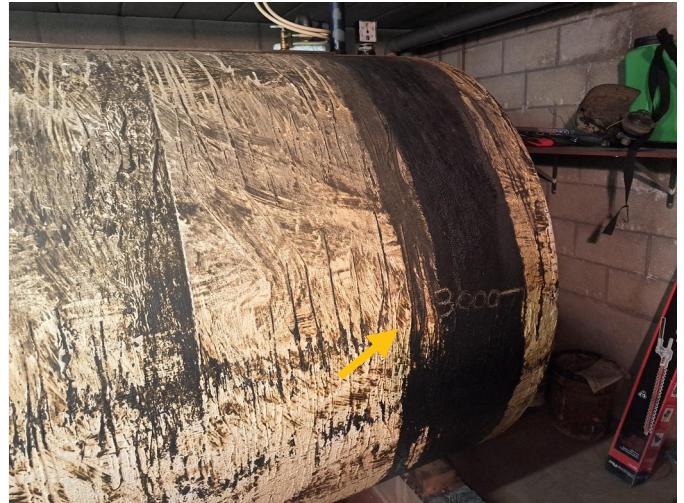
## Fiche 5: coating mazouttank

Geen asbest

| # | Type | Referentie | Resultaat |
|---|---|---|---|
| 5.1 | Puntmonster | d843 | Geen asbest |

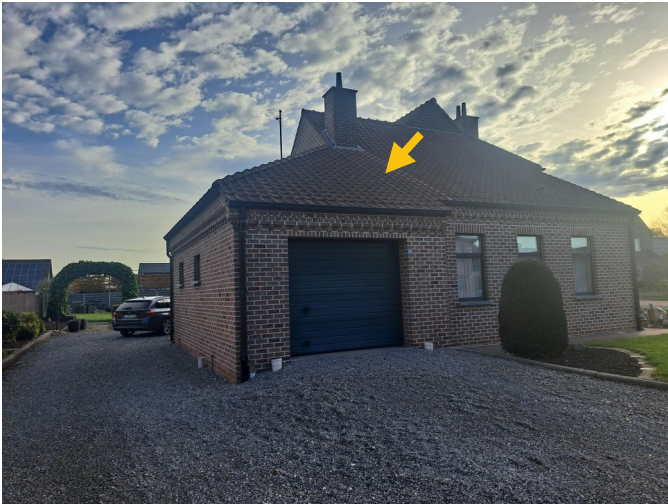
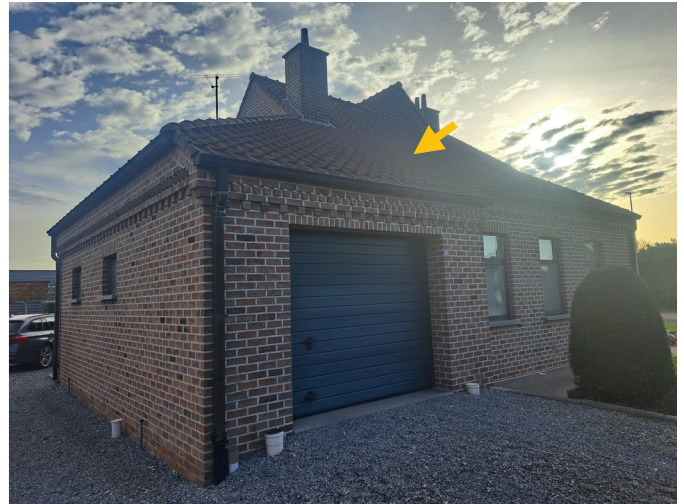
## Fiche 7: dakbedekking

| Beschrijving | Notitie | Terug te vinden op plannen |
|---|---|---|
| Fiche 7: dakbedekking | de pannen zijn niet asbestverdacht | Plan 1.4: dakenplan |

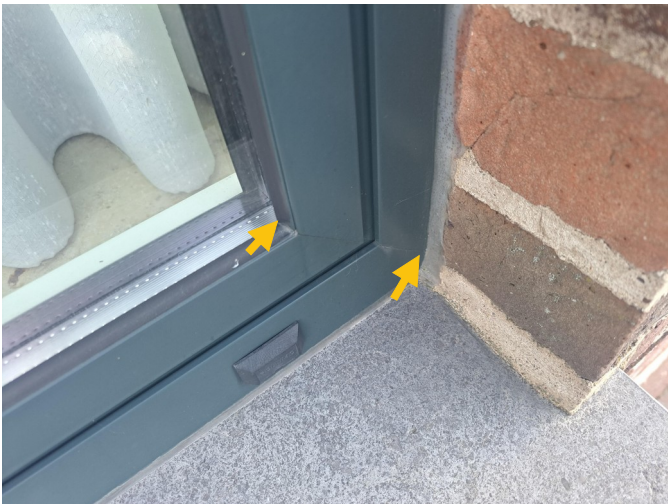
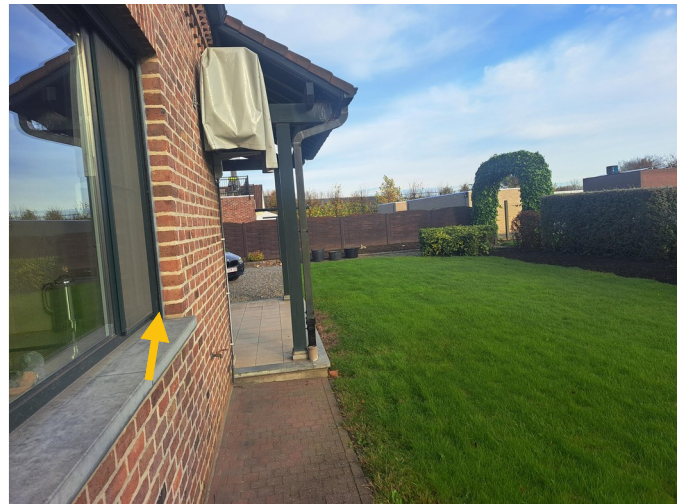
## Fiche 8: siliconen ramen

| Beschrijving | Notitie | Terug te vinden op plannen |
|---|---|---|
| Fiche 8: siliconen ramen | de kit is elastisch en indrukbaar wat aangeeft dat er weekmakers inzitten en geen asbestvezels anders was deze keihard geweest | Plan 1.3: nv0<br>Plan 1.6: nv1 |

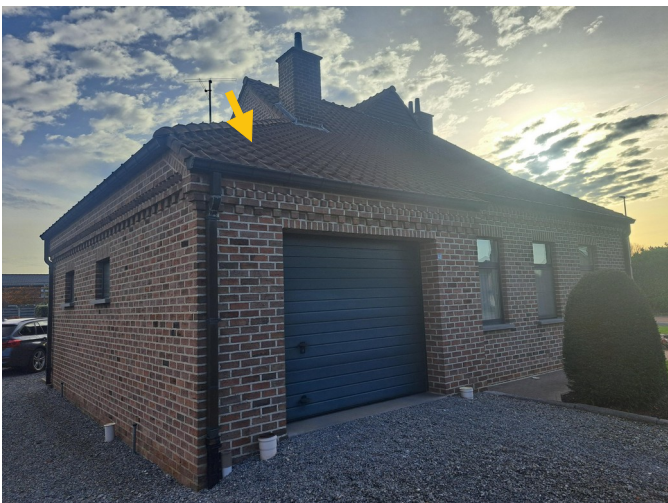
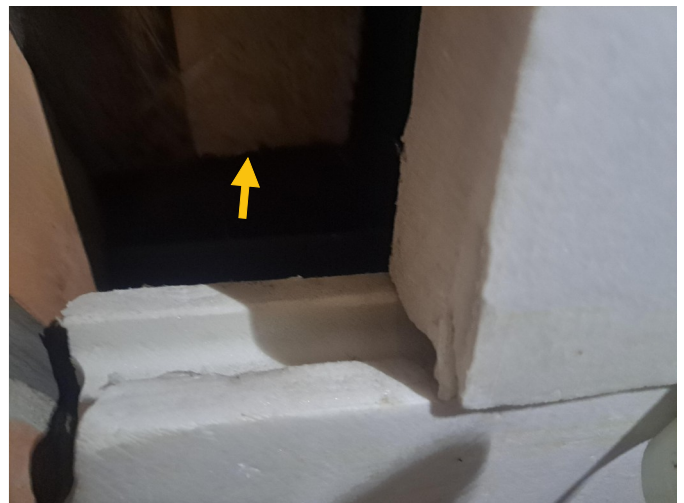
## Fiche 9: Onderdak van de woning is uit doek

| Beschrijving | Notitie | Terug te vinden op plannen |
|---|---|---|
| Fiche 9: Onderdak van de woning is uit doek | Tijdens het onderzoek en de controle van het onderdak hebben we vastgesteld dat het uit een niet-asbestverdacht doek/zeil bestaat. er ligt een bplexfolie | Plan 1.2: dakenplan |
