# Asbestinventarisatetest

Heirweg 30, 3680 Maaseik

Attestnummer : **20260117-000130.000**

Uitgegeven op : **17.01.2026**

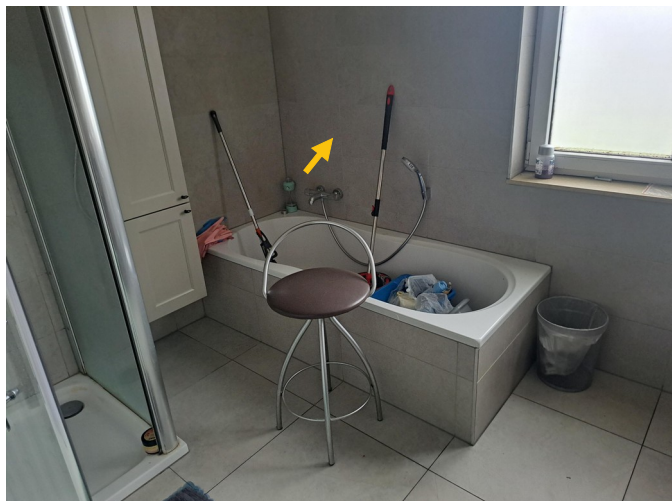
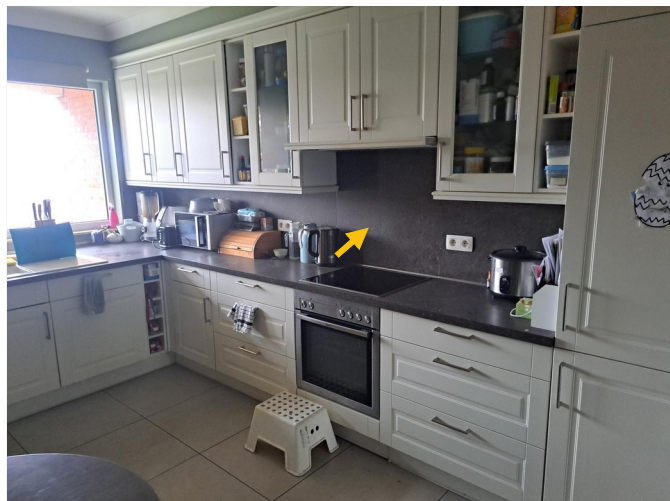
## Fiche 1: eventuele tegellijm achter wandtegels badkamer en keuken

het zou kunnen dat er achter de wandtegels nog asbesthoudende tegellijm zit

dit echter niet visueel vast te stellen

eventueel later bij verwijdering een staal laten testen

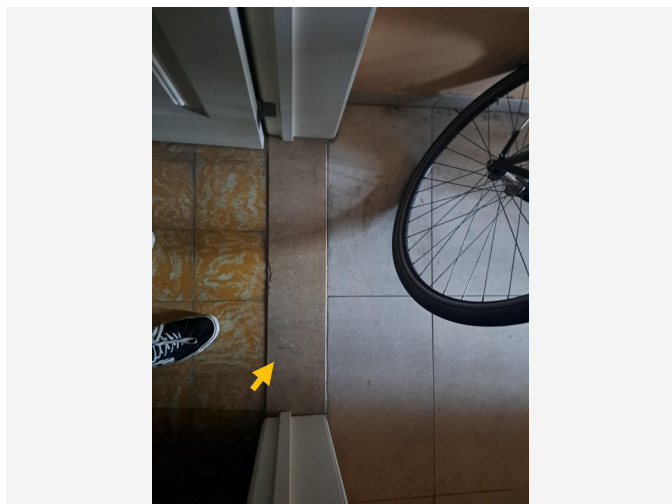
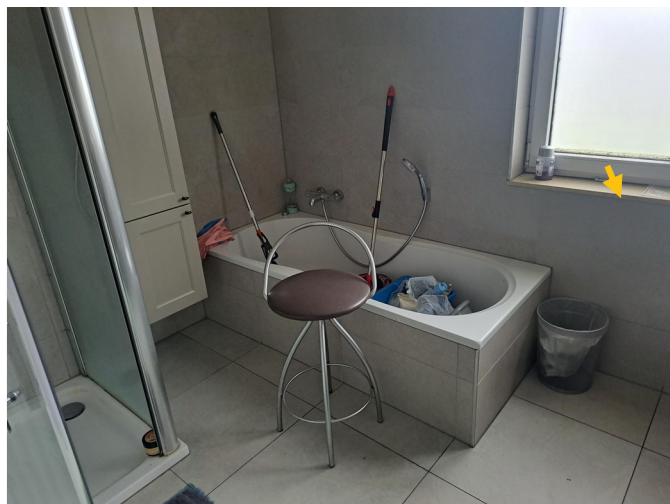
geen massal maar natuursteen

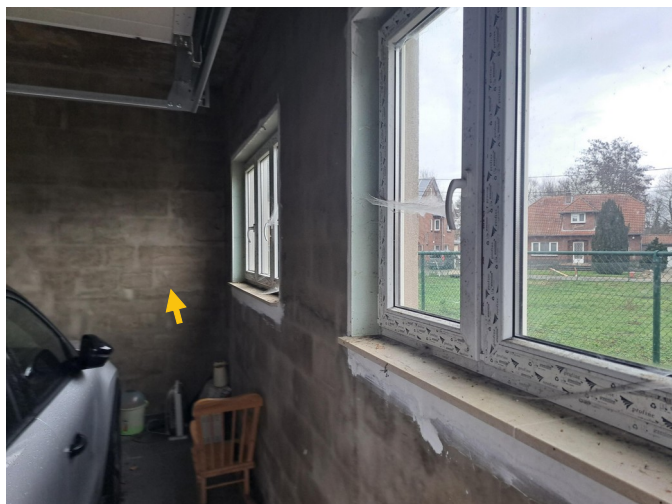
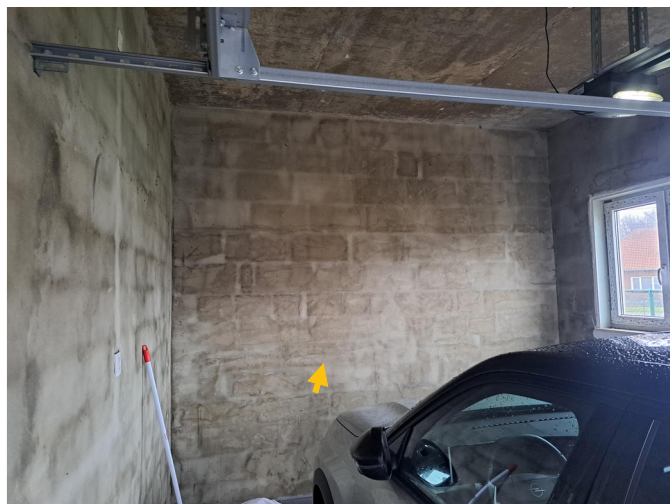
in de garage is niets asbestverdachts vast te stellen

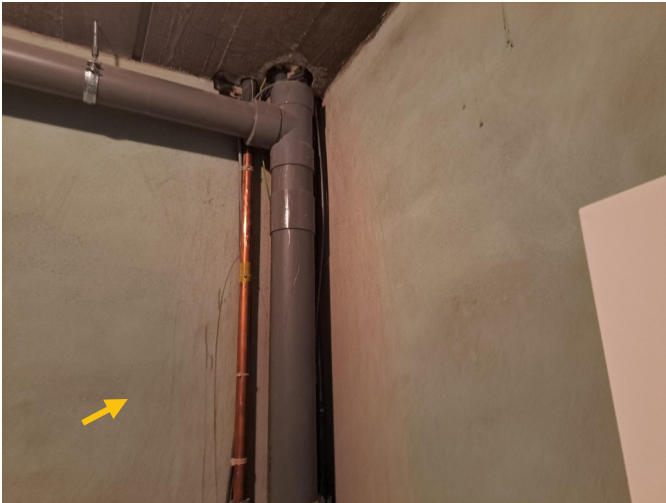
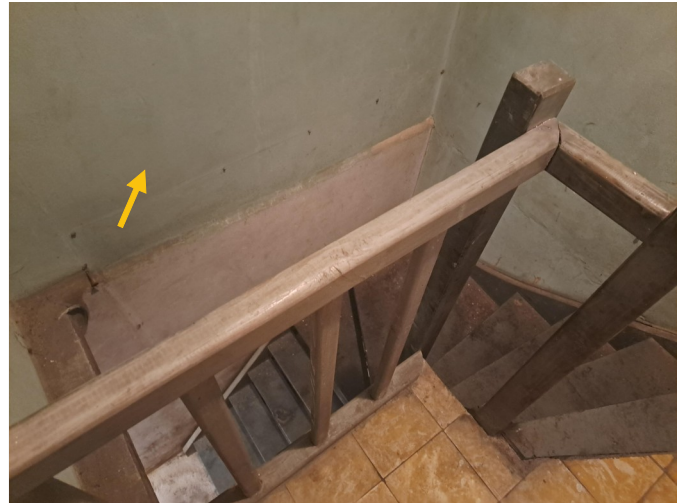
## Fiche 5: cementering keldermuren

Geen asbest

| # | Type | Referentie | Resultaat |
|---|---|---|---|
| 5.1 | Mengmonster | e532 | Geen asbest |

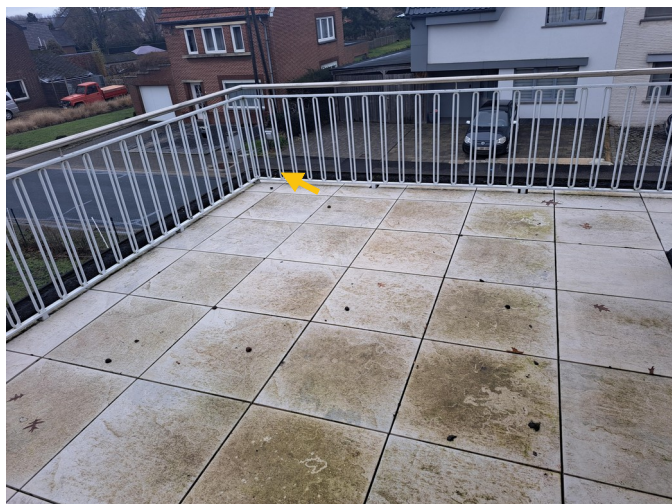
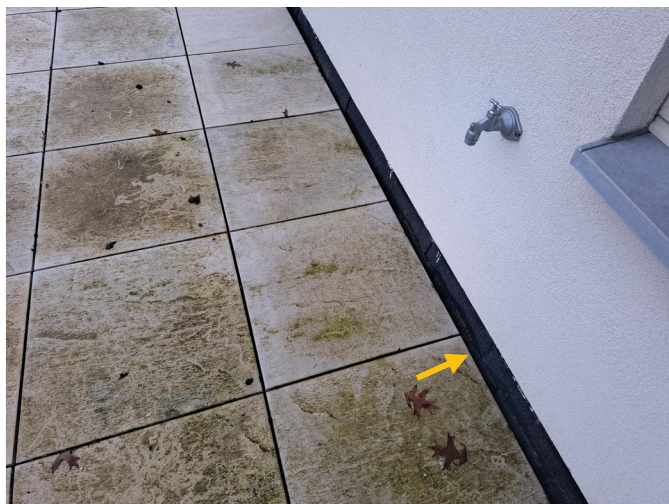
## Fiche 6: Roofing plat dak

Geen asbest

| # | Type | Referentie | Resultaat |
|---|---|---|---|
| 6.1 | Mengmonster | e533 | Geen asbest |

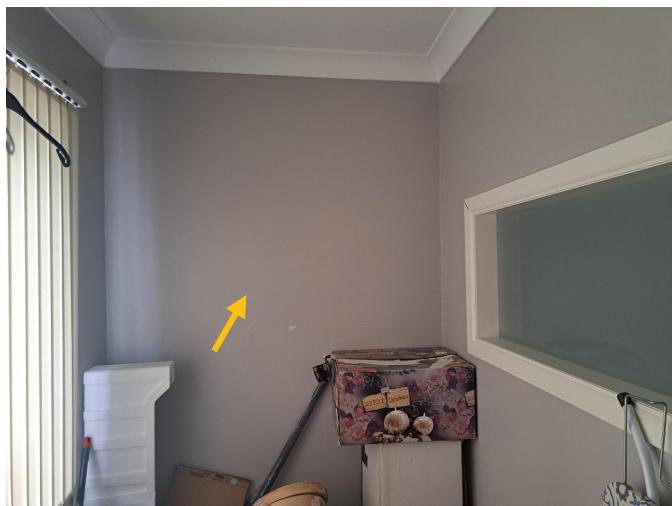
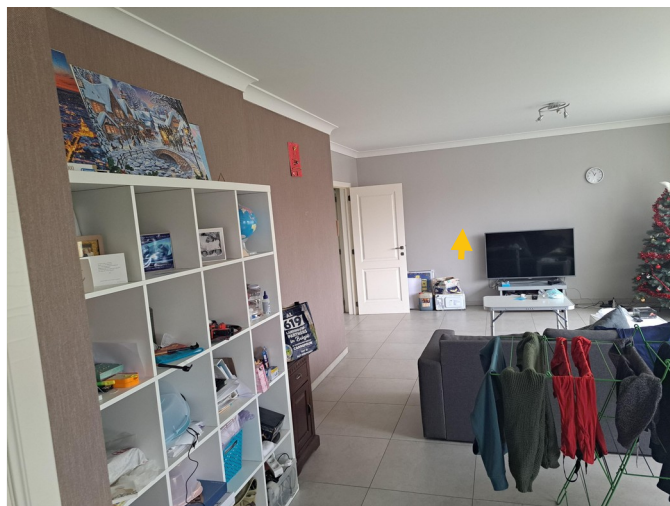
## Fiche 7: Pleisterwerk muren

Geen asbest

| # | Type | Referentie | Resultaat |
|---|---|---|---|
| 7.1 | Mengmonster | e531 | Geen asbest |

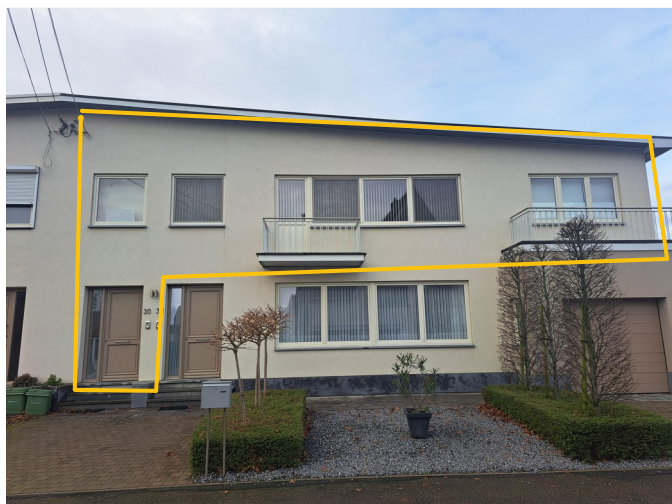
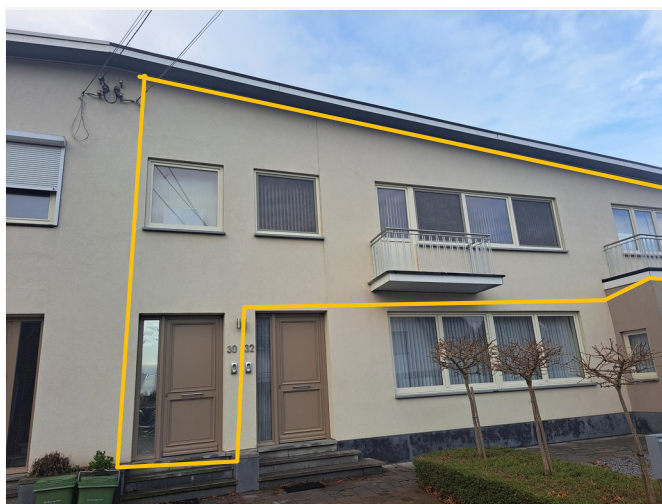
## Fiche 8: Crepi voorgevel

Geen asbest

| # | Type | Referentie | Resultaat |
|---|---|---|---|
| 8.1 | Mengmonster | e482 | Geen asbest |

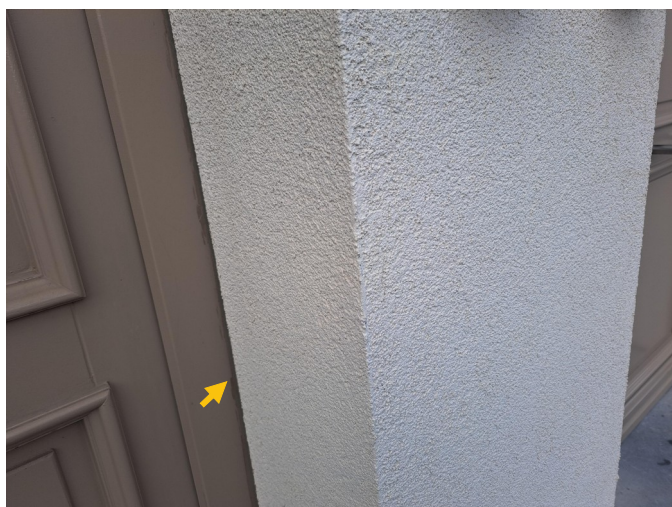
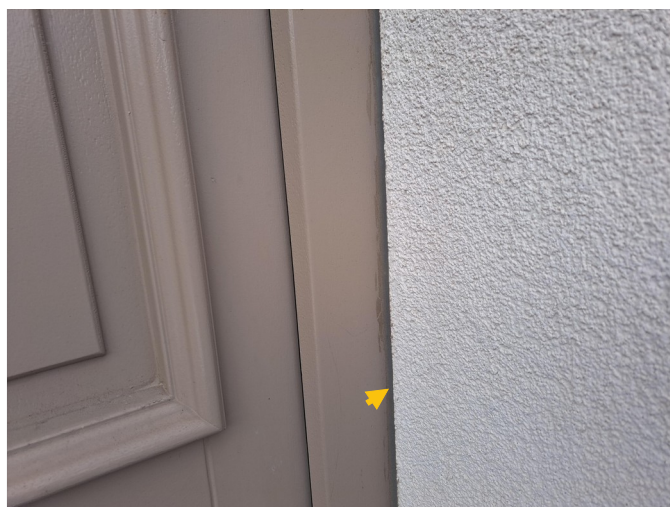
### Fiche 9: siliconen ramen

| Beschrijving | Notitie | Terug te vinden op plannen |
|---|---|---|
| Fiche 9: siliconen ramen | de kit is elastisch en indrukbaar wat aangeeft dat er weekmakers inzitten | Plan 1.5: nv0<br>Plan 1.6: nv1 |
