# Asbestinventarisatattest

Heirweg 32, 3680 Maaseik

Attestnummer : 20260112-000247.000

Uitgegeven op : 12.01.2026

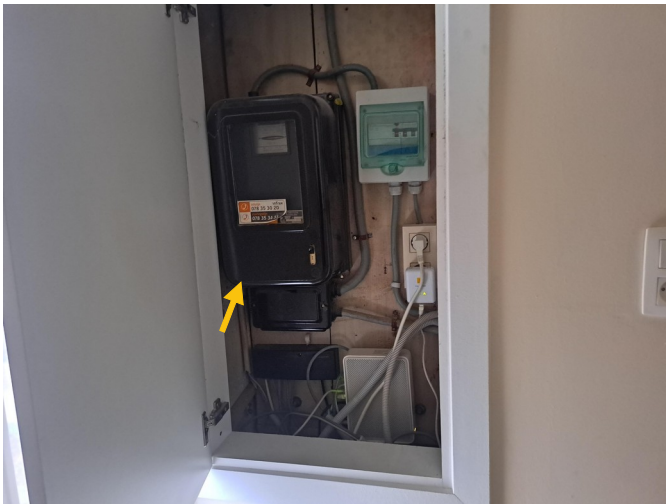
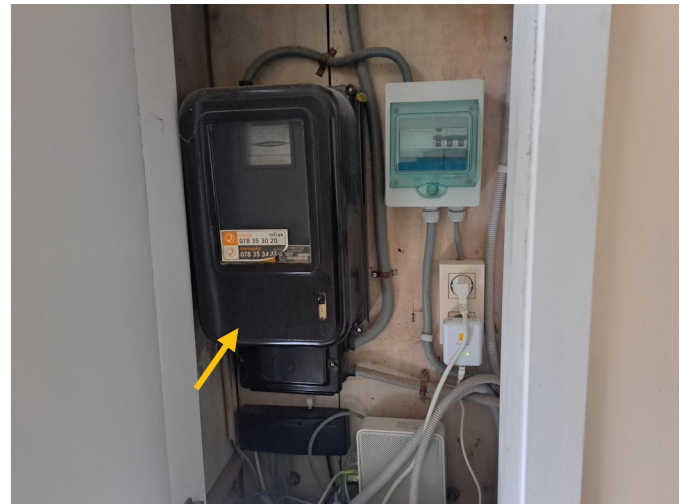
| Eindbeoordeling materiaalrisico | Laag materiaalrisico en/of verlaagde kans op vezelvrijgave |

| Asbestsoort (vezeltype) | Crocidoliet aanwezig |
| Toestand van het materiaal | Onbeschadigd, niet verweerd |

| Beschrijving | Bakeliet tellerkast |
| Opmerking | <p>Deze oppervlakte werd niet gemeten, maar geschat op basis van een benadering van de aanwezige tellerkast. Deze schatting mag niet worden gebruikt als maatstaf voor heffingen. Als deskundigen hebben wij vastgesteld dat het materiaal daadwerkelijk bakeliet betreft en geen harde pvc. Bakeliet wordt door ons beschouwd als een asbestverdachte toepassing, aangezien het in veel gevallen asbesthoudend is. We hebben geen staalname uitgevoerd om de functionaliteit van de tellerkast niet in gevaar te brengen. Daarnaast is staalname verboden, aangezien de tellerkast eigendom is van de nutsvoorzieningsmaatschappij.</p> |

Zorgvuldig beheren

- Zorg voor een veilig beheer. Vermijd het beschadigen van het asbestmateriaal. Controleer de toestand jaarlijks op wijzigingen.
- Voer bijkomende staalname(s) uit.

- Eenvoudige handelingen: mag via doe-het-zelf of door werknemer(s) met opleidingsattest eenvoudige handelingen. Deze toepassing mag volgens de huidige wetgeving worden verwijderd via eenvoudige handelingen. Aangezien deze toepassing echter eigendom is van de nutsvoorzieningsmaatschappij, mag deze uitsluitend worden verwijderd door hen of door een door hen aangestelde onderaannemer die beschikt over de nodige attesten en opleidingen. Daarom wordt hier verwezen naar de methode van een erkende verwijderaar, maar in feite dient dit via de nutsvoorzieningsmaatschappij te verlopen.

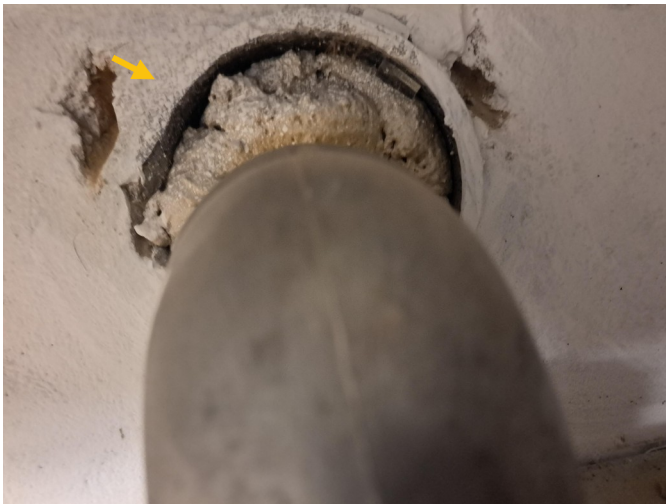
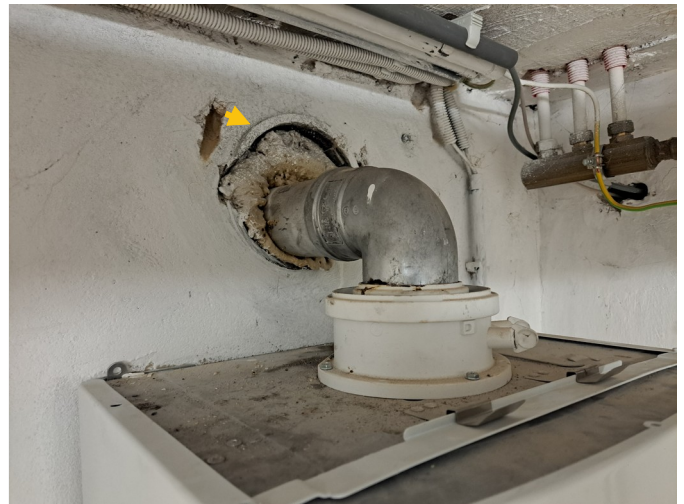
| Eindbeoordeling materiaalarisico | Laag materiaalarisico en/of verlaagde kans op vezelvrijgave |

| Asbestsoort (vezeltype) | Alleen chrysotiel |
| Toestand van het materiaal | Licht beschadigd, licht verweerd. Intact calciumsilicaatmateriaal of categorie III 'gebondenheid' |

| # | Type | Referentie | Resultaat |
|---|---|---|---|
| 2.1 | Puntmonster | e484 | Chrysotiel |

| Beschrijving | cementbuis doorvoer kelder |

Zorgvuldig beheren

- Zorg voor een veilig beheer. Vermijd het beschadigen van het asbestmateriaal. Controleer de toestand jaarlijks op wijzigingen.

- Eenvoudige handelingen: enkel door erkend asbestverwijderaar omdat het hechtgebonden is en in vaste toestand verkeerd

moeilijk te verwijderen aangezien deze ingestort zit

best door een firma laten doen

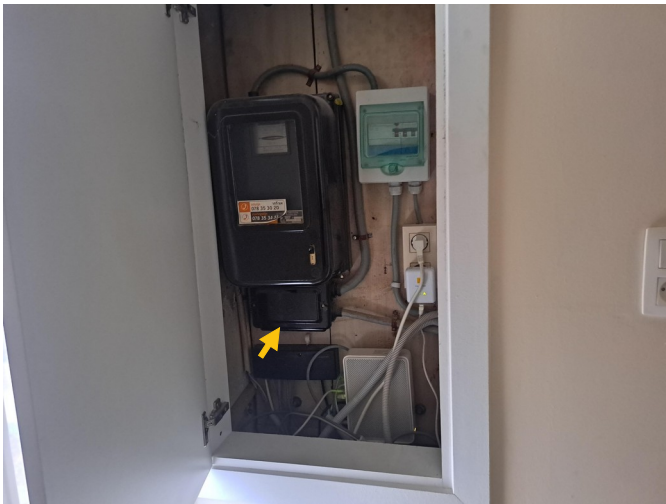
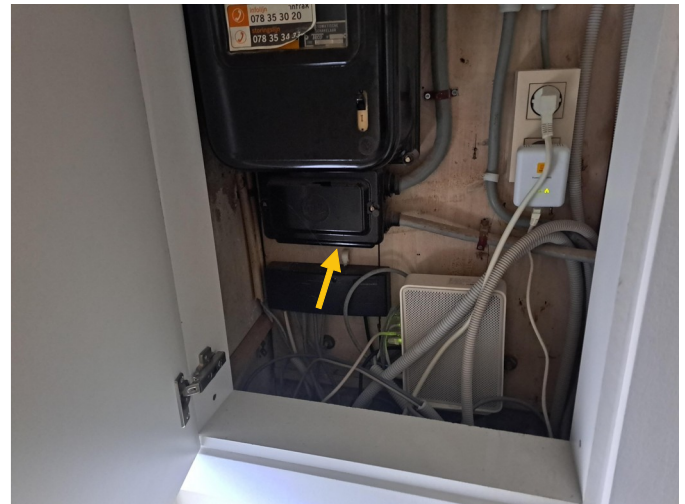
| Eindbeoordeling materiaalrisico | Laag materiaalrisico en/of verlaagde kans op vezelvrijgave |

| Asbestsoort (vezeltype) | Crocidoliet aanwezig |
| Toestand van het materiaal | Onbeschadigd, niet verweerd |

| Beschrijving | bakeliet zekeringskast |

Zorgvuldig beheren

- Zorg voor een veilig beheer. Vermijd het beschadigen van het asbestmateriaal. Controleer de toestand jaarlijks op wijzigingen.
- Voer bijkomende staalname(s) uit.

- Eenvoudige handelingen: mag via doe-het-zelf of door werknemer(s) met opleidingsattest eenvoudige handelingen omdat het hechtgebonden is en in vaste toestand verkeerd

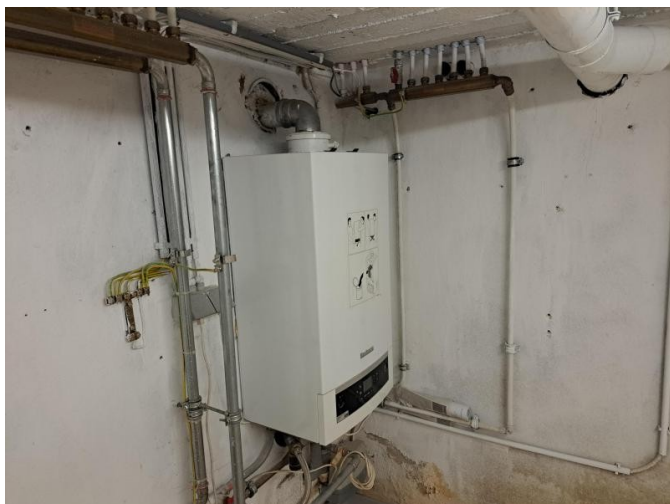
Situeringsfoto

**Reden:** Het te onderzoeken materiaal situeert zich hoger dan 3,50 m te rekenen vanaf een veilige ondergrond

**Uitleg van de asbestdeskundige:** Het is niet zichtbaar of er een asbestverdacht rookgaskanaal aanwezig is in de schoorsteen. Conform ons inspectieprotocol mogen wij een beperking inroepen voor hoogtes hoger dan 3,5 m. Indien men dit wil laten onderzoeken, dient er een nieuwe afspraak gemaakt te worden en moet er een hoogtewerker voorzien worden, evenals iemand die bevoegd is om deze te bedienen en eventueel een techniek die de al dan niet aanwezige schouwheid kan afnemen en weer terugplaatsen.

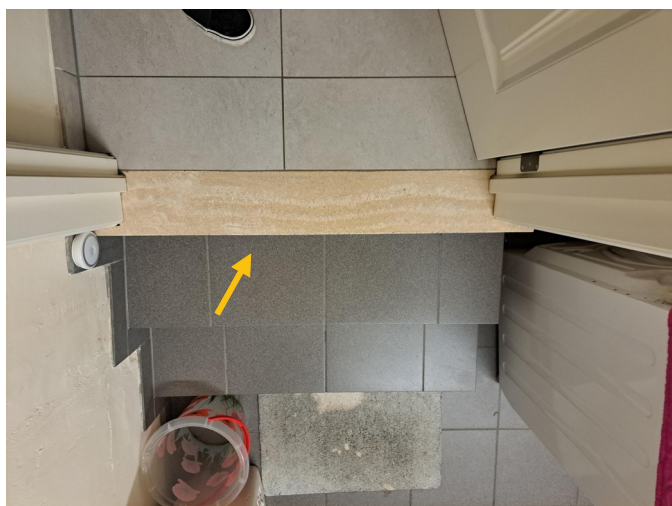
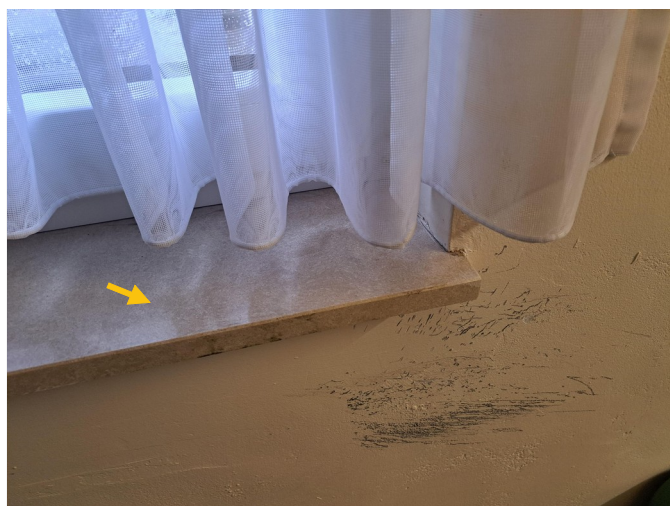
de raamtabletten en deurdorpels zijn van natuursteen en niet van massal

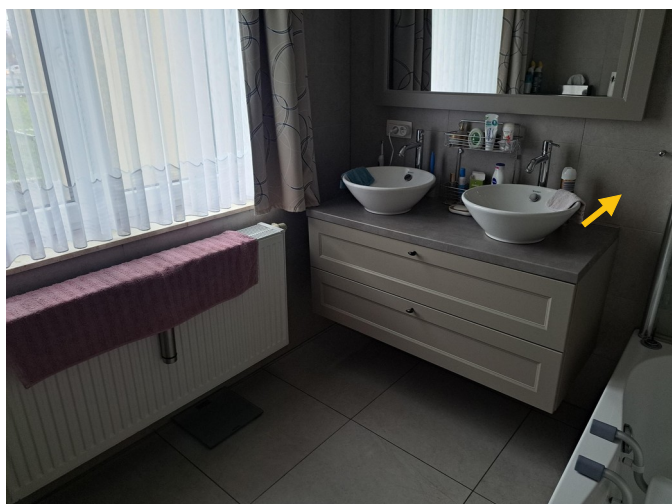
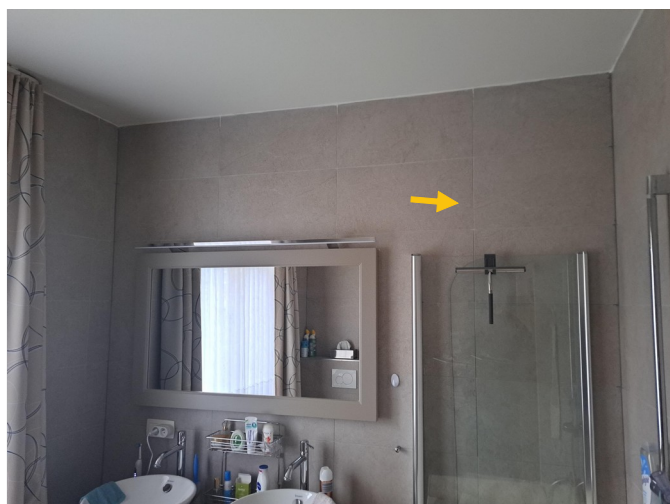
## Fiche 6: eventuele tegellijm achter wandtegels badkamer en keuken

het zou kunnen dat er achter de wandtegels nog asbesthoudende lijm zit  
dit niet vast te stellen

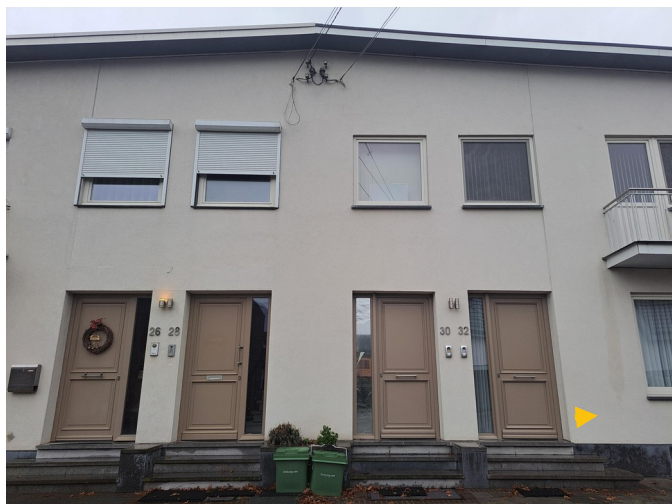
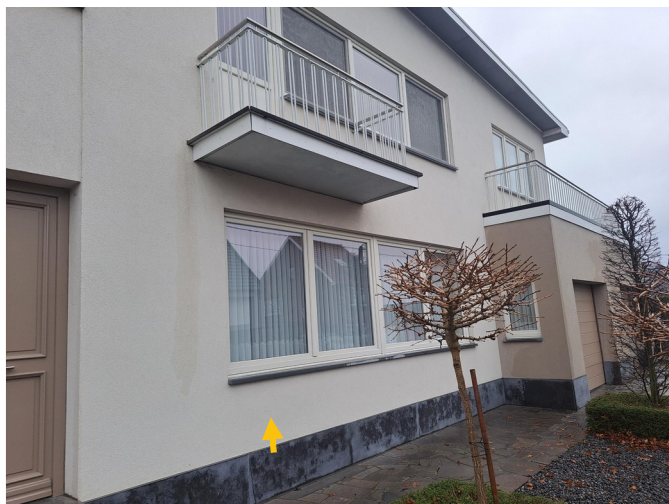
## Fiche 7: Crepi

| # | Type | Referentie | Resultaat |
|---|---|---|---|
| 7.1 | Mengmonster | e482 | Geen asbest |

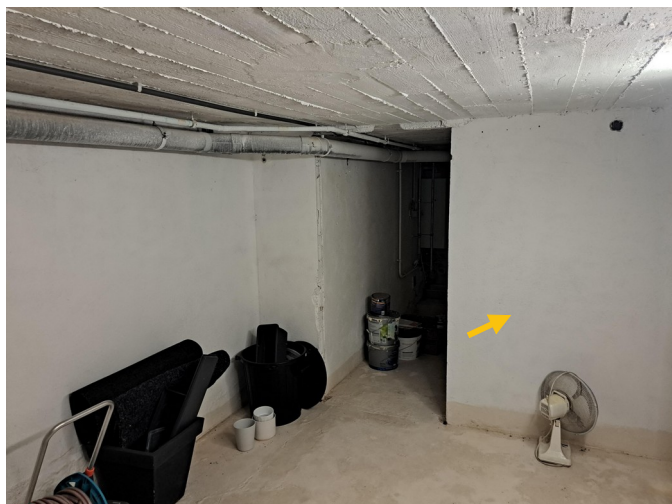
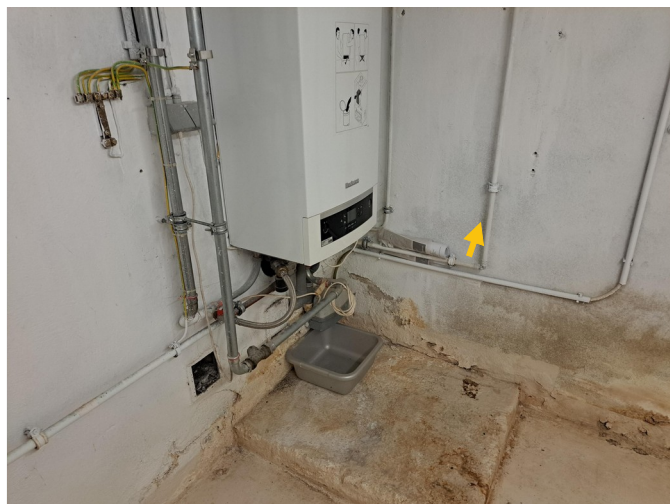
## Fiche 8: cementering muren kelder

| # | Type | Referentie | Resultaat |
|---|---|---|---|
| 8.1 | Mengmonster | e483 | Geen asbest |

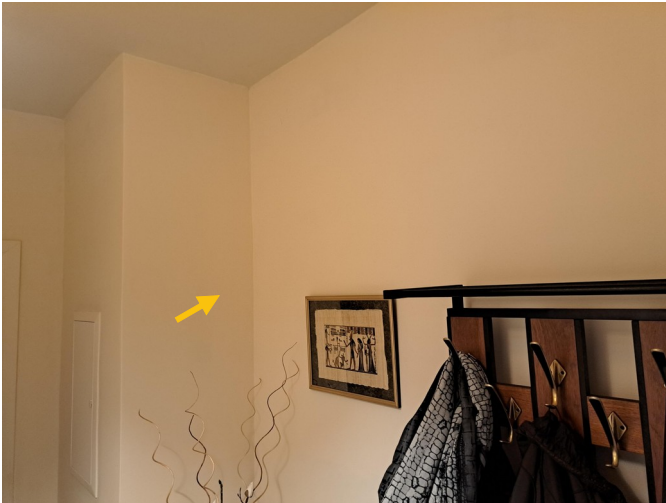
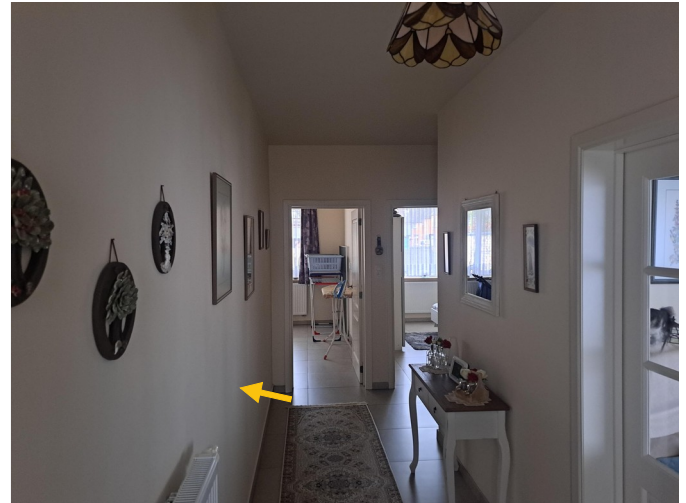
## Fiche 9: Pleisterwerk muren

| # | Type | Referentie | Resultaat |
|---|---|---|---|
| 9.1 | Mengmonster | e481 | Geen asbest |

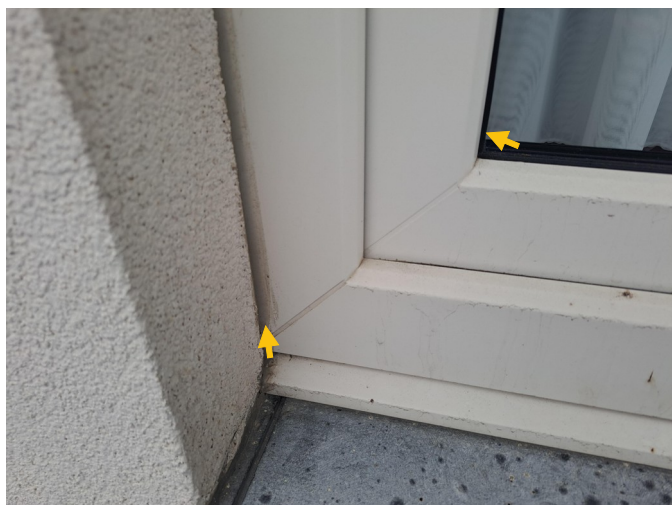
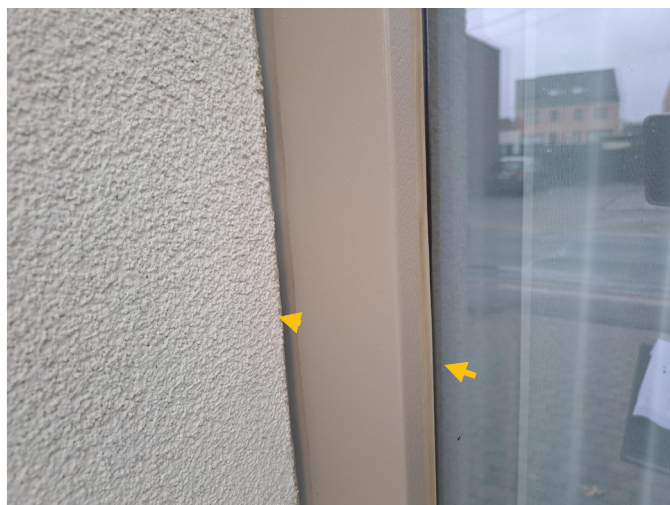
### Fiche 11: siliconen ramen

| Beschrijving | Notitie | Terug te vinden op plannen |
|---|---|---|
| Fiche 11: siliconen ramen | de kit is elastisch en indrukbaar wat aangeeft dat er weekmakers inzitten en geen asbestvezels | Plan 1.2: kelder<br>Plan 1.3: nv0 |
