# Asbestinventarisatattest

Maastrichtersteenweg 5, 3680 Maaseik

Attestnummer : 20250811-000225.000

**Asbestveilig** (maar niet asbestvrij)

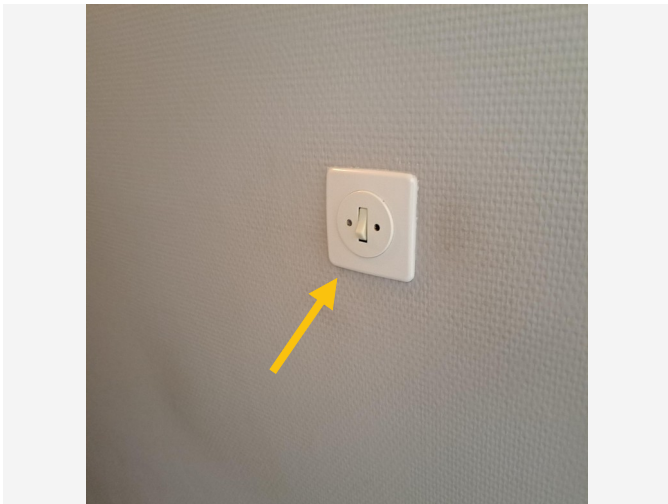
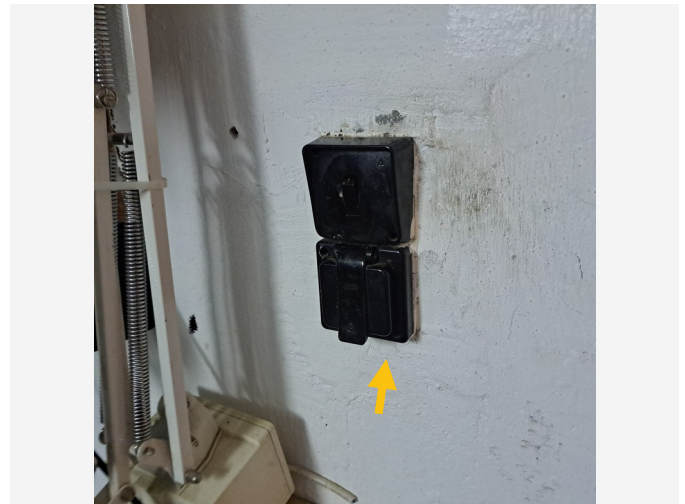
Het asbestmateriaal valt onder de mijlpaal van 2040.

| Eindbeoordeling materiaalrisico | Laag materiaalrisico en/of verlaagde kans op vezelvrijgave |

| Asbestsoort (vezeltype) | Crocidoliet aanwezig |
| Toestand van het materiaal | Onbeschadigd, niet verweerd |

| Beschrijving | Bakeliet schakelaars |

- Zorg voor een veilig beheer. Vermijd het beschadigen van het asbestmateriaal. Controleer de toestand jaarlijks op wijzigingen.
- Voer bijkomende staalname(s) uit.

- Eenvoudige handelingen: mag via doe-het-zelf of door werknemer(s) met opleidingsattest eenvoudige handelingen  
Raadpleeg de actuele wetgeving op de website van OVAM. Onder strikte voorwaarden kan het eventueel toegestaan zijn om deze toepassing zelf te verwijderen. Bij twijfel wordt echter sterk aangeraden om een erkende asbestverwijderaar te raadplegen. Zorg er bovendien voor dat u zich goed informeert via de websites van OVAM en andere officiële bronnen over de vereiste persoonlijke beschermingsmaatregelen en de richtlijnen voor het veilig verwijderen van asbest.

Houd er rekening mee dat deze toepassingen vaak onder spanning staan. Het is daarom aan te raden om ook een elektricien te raadplegen, aangezien het werken aan of verwijderen van deze toepassingen specifieke technische kennis vereist.

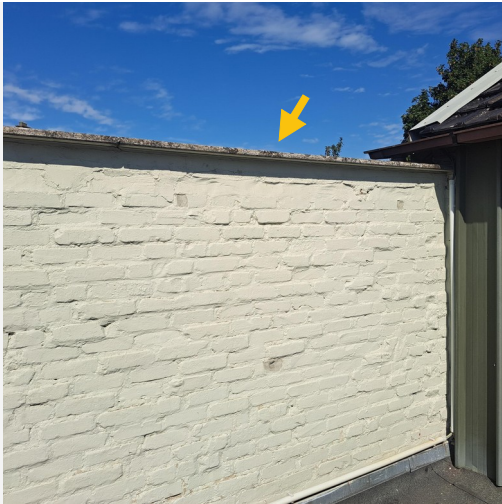
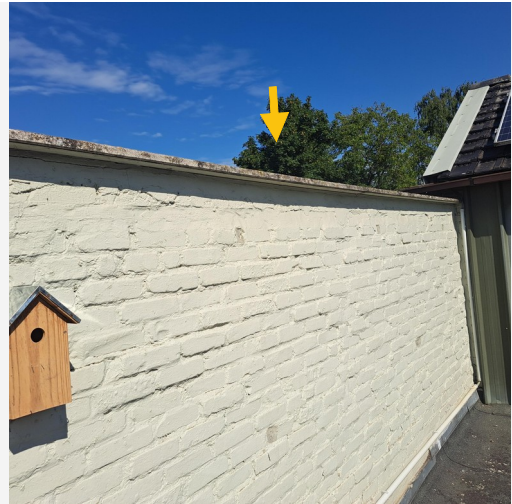
Het asbestmateriaal valt onder de mijlpaal van 2040.

| Eindbeoordeling materiaalrisico | Laag materiaalrisico en/of verlaagde kans op vezelvrijgave |

| Asbestsoort (vezeltype) | Alleen chrysotiel |
| Toestand van het materiaal | Licht beschadigd, licht verweerd. Intact calciumsilicaatmateriaal of categorie III 'gebondenheid' |

| Beschrijving | deksteen in massal |

- Zorg voor een veilig beheer. Vermijd het beschadigen van het asbestmateriaal. Controleer de toestand jaarlijks op wijzigingen.
- Voer bijkomende staalname(s) uit.

- Eenvoudige handelingen: mag via doe-het-zelf of door werknemer(s) met opleidingsattest eenvoudige handelingen omdat het hechtgebonden is en in vaste toestand verkeerd

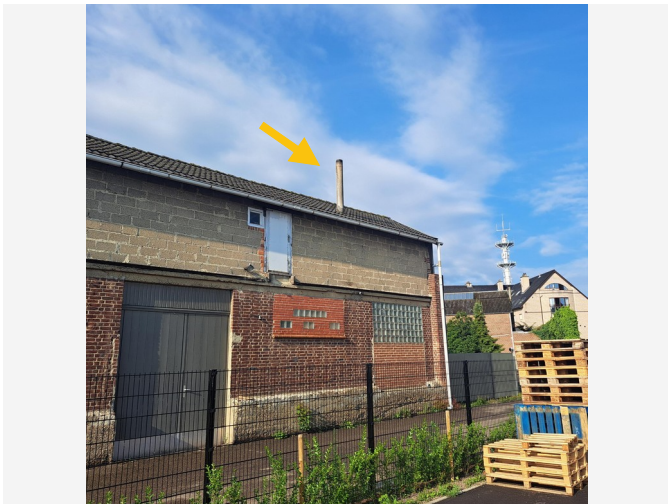
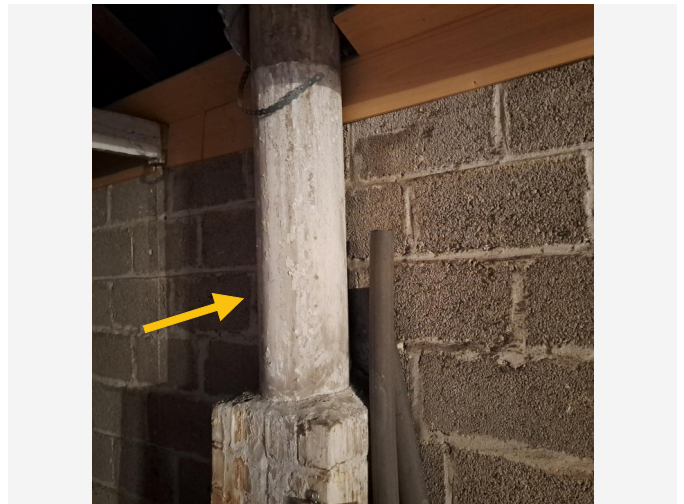
Het asbestmateriaal valt onder de mijlpaal van 2040.

| Eindbeoordeling materiaalrisico | Laag materiaalrisico en/of verlaagde kans op vezelvrijgave |

| Asbestsoort (vezeltype) | Crocidoliet aanwezig |
| Toestand van het materiaal | Onbeschadigd, niet verweerd |

| Beschrijving | vezelcement schoorsteenbuis loods |

- Zorg voor een veilig beheer. Vermijd het beschadigen van het asbestmateriaal. Controleer de toestand jaarlijks op wijzigingen.
- Voer bijkomende staalname(s) uit.

- Eenvoudige handelingen: mag via doe-het-zelf of door werknemer(s) met opleidingsattest eenvoudige handelingen omdat het hechtgebonden is en in vaste toestand verkeerd

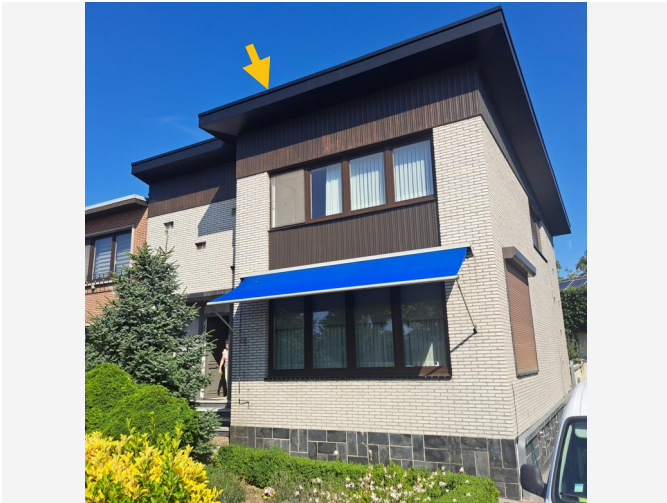
**Reden:** Het te onderzoeken materiaal situeert zich hoger dan 3,50 m te rekenen vanaf een veilige ondergrond

**Uitleg van de asbestdeskundige:** geen visuele inspectie mogelijk

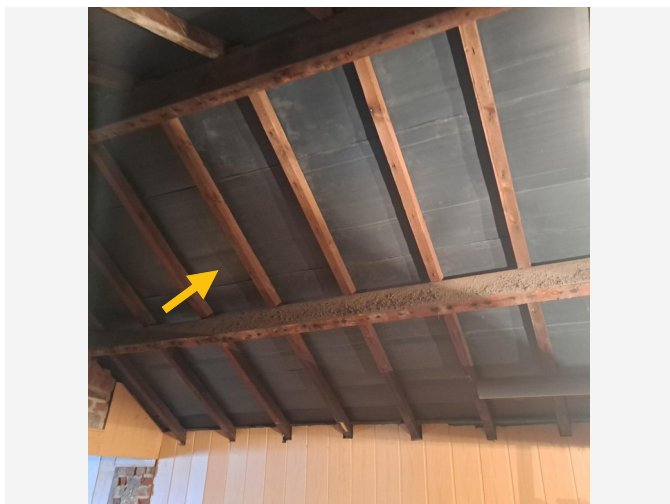
Tijdens het onderzoek en de controle van het onderdak hebben we vastgesteld dat het uit een niet-asbestverdacht doek/zeil bestaat.

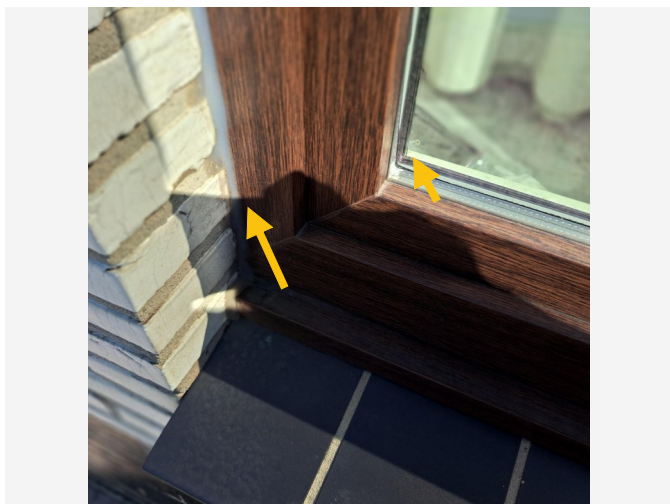
de kit is elastisch en indrukbaar wat aangeeft dat er weekmakers inzitten en geen asbestvezels anders was deze keihard geweest

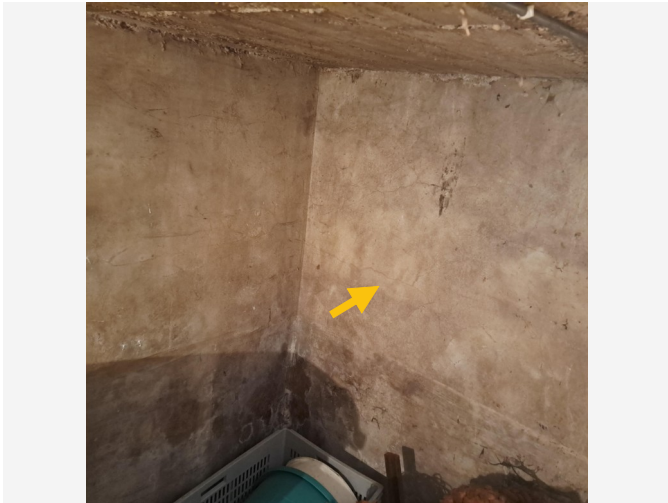
in de kelderberging is niets asbestverdachts vast te stellen

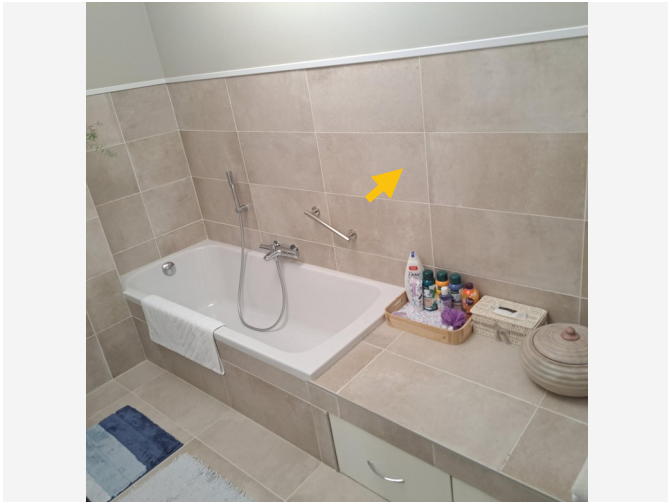
## Fiche 8: eventuele tegellijm achter wandtegels badkamer en wc en keuken

het zou kunnen dat er achter de wandtegels asbesthoudende tegellijm zit

dit echter niet visueel vast te stellen tijdens de inspectie

staalname was niet mogelijk

als later bij verwijdering blijkt dat ze niet in de mortel geplaatst zijn maar in tegellijm adviseren we om eerst een staalname te laten afnemen

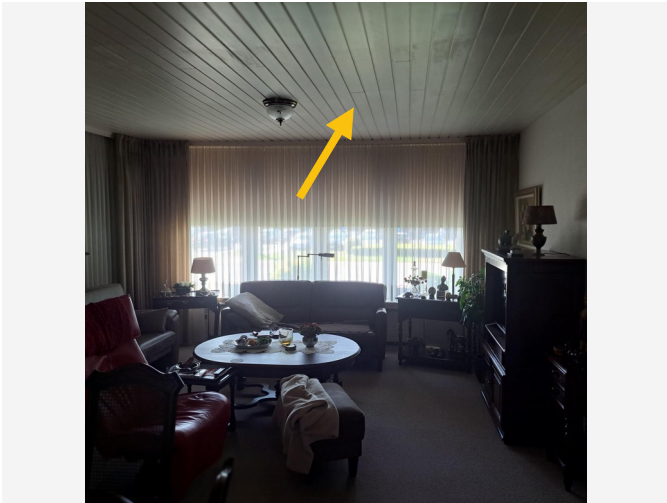
de plafonds zijn van gipskartonplaten en pvc en zijn niet asbestverdacht

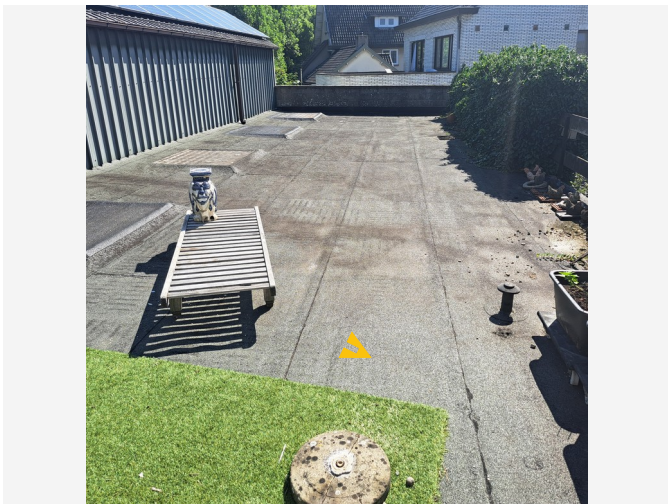
er kunnen nog onderliggende roofinglagen aanwezig zijn  
deze zijn niet nagekeken  
indien dit moest blijken later bij verwijdering adviseren we eerst hier een staal van te laten afnemen

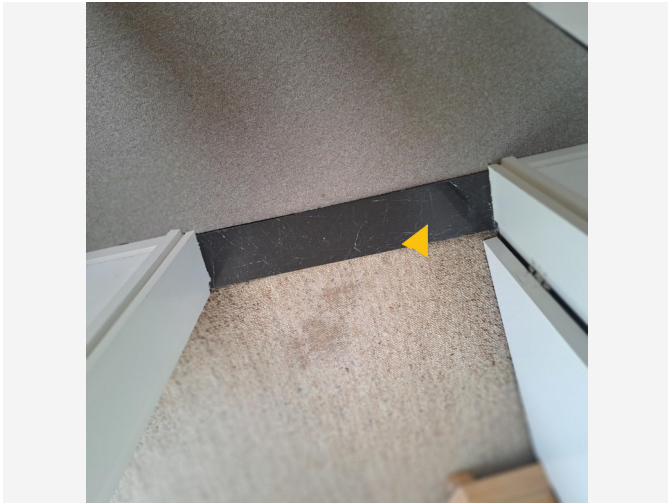
de raamtabletten en deurdorpels zijn hier niet van asbestverdacht imitatiemarmer of massal maar van natuursteen

dit te zien aan de blinkende structuur op het breukvlak

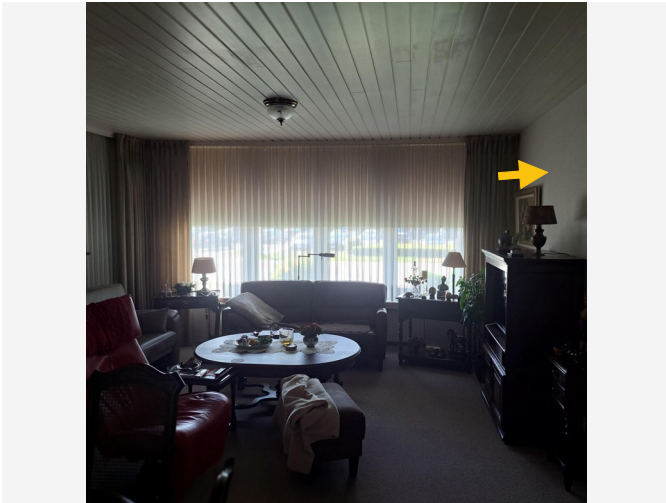
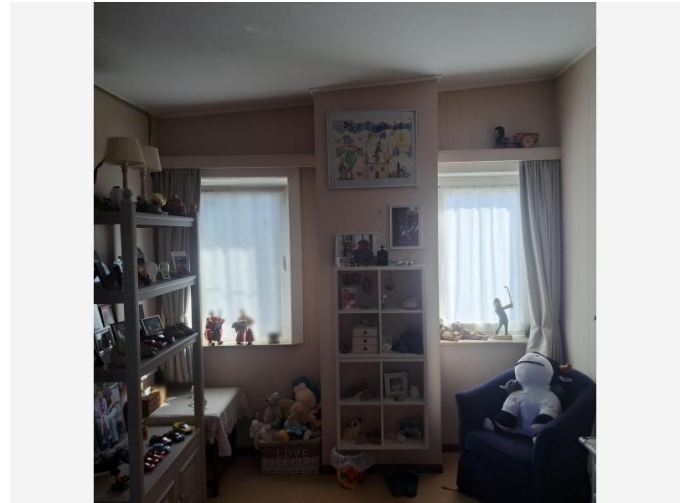
## Fiche 12: pleister wanden

Geen asbest

| # | Type | Referentie | Resultaat |
|---|---|---|---|
| 12.1 | Mengmonster | roo2467750 | Geen asbest |

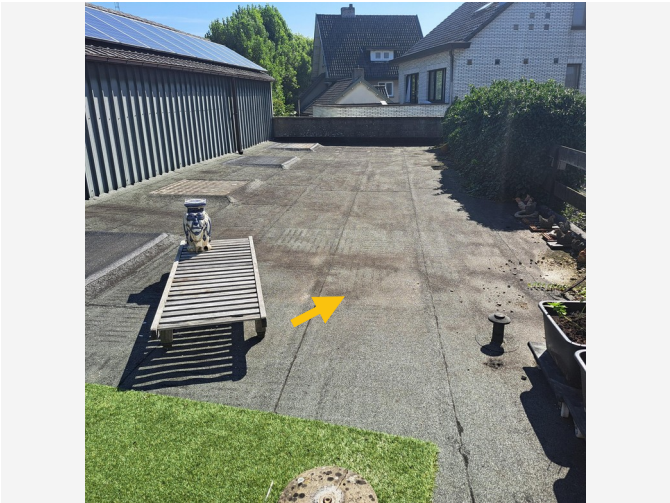
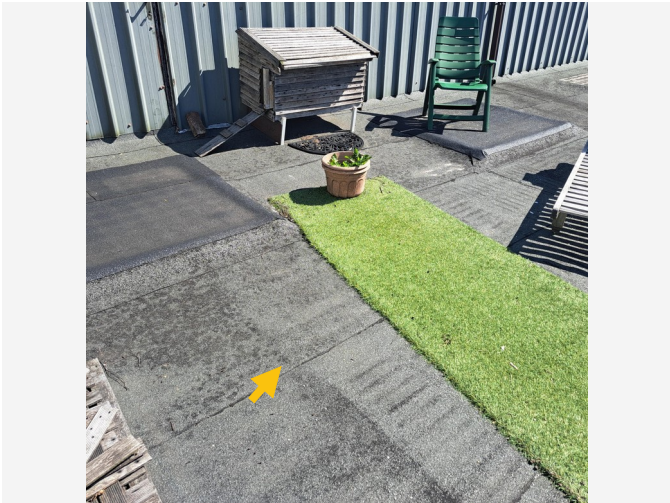
# Fiche 13: roofing plat dak loods

Geen asbest

| # | Type | Referentie | Resultaat |
|---|---|---|---|
| 13.1 | Puntmonster | c292 | Geen asbest |

| Opmerking | Deze oppervlakte, volumes en gewichten zijn niet gemeten, maar geschat op basis van een benadering van de aanwezige roofing (de opgegeven hoeveelheden mogen niet gebruikt worden als maatstaf voor heffingen). Om gevolgschade en lekkages te voorkomen en niet destructief te werk te gaan, is alleen de toplaag bemonsterd. We kunnen geen uitspraak doen over de onderliggende lagen. Bij renovatie of sloop dient er een destructief onderzoek uitgevoerd te worden van de roofing. |
