# Asbestinventarisatetest

Goorterhuisjesstraat 9, 3640 Kinrooi

Attestnummer : **20260310-000420.000**

**Asbestveilig** (maar mogelijk niet asbestvrij)

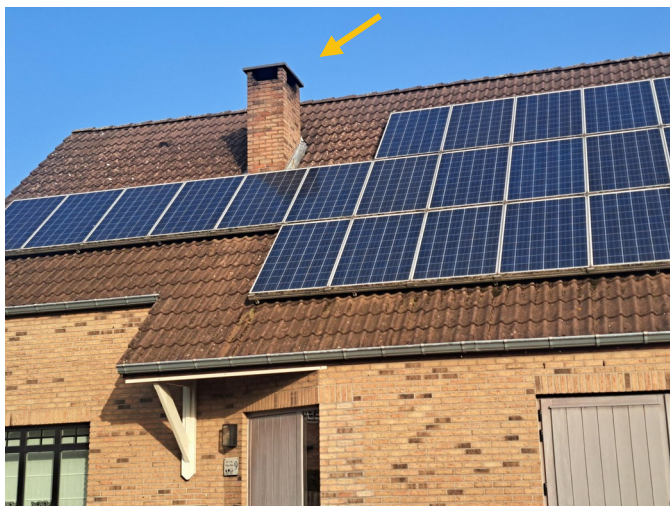
Situeringsfoto

**Reden:** Het te onderzoeken materiaal situeert zich hoger dan 3,50 m te rekenen vanaf een veilige ondergrond

**Uitleg van de asbestdeskundige:** Het rookgaskanaal is niet beoordeeld. Aan de binnenzijde is de kachel aangesloten. Aan de buitenzijde is het hoger dan 3,5 meter om de schoorsteen te inspecteren. Het is niet zichtbaar of er een asbestverdacht rookgaskanaal aanwezig is in de schoorsteen. Conform ons inspectieprotocol mogen wij een beperking inroepen voor hoogtes hoger dan 3,5 m. Indien men dit wil laten onderzoeken, dient er een nieuwe afspraak gemaakt te worden en moet er een hoogtewerker voorzien worden, evenals iemand die bevoegd is om deze te bedienen en eventueel een techniek die de al dan niet aanwezige schouwhoed kan afnemen en weer terugplaatsen.

| (Asbest)materiaal | Rookgaskanaal |
| Karakterisatie | Asbest (verdacht) |

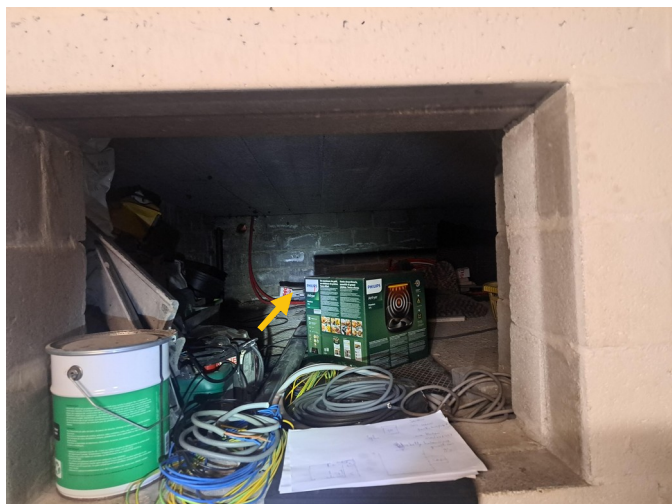
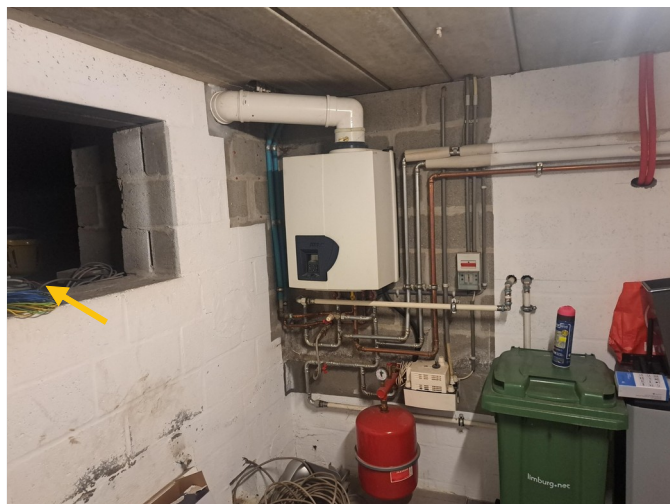
| Basis voor advies | De asbestdeskundige beoordeelt het materiaal als niet-asbestverdacht. |

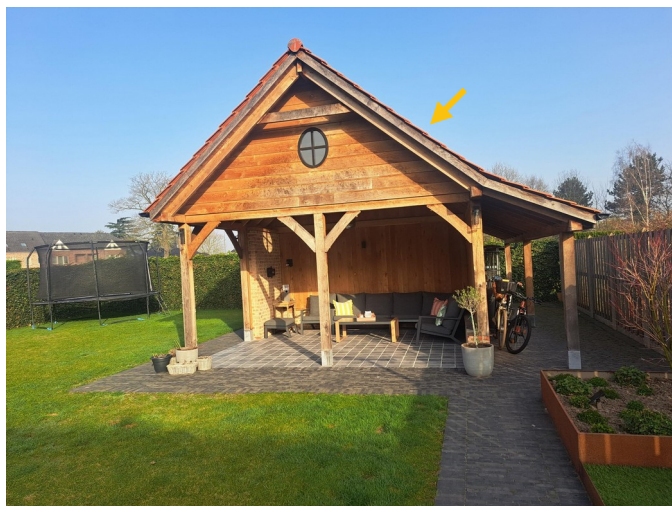
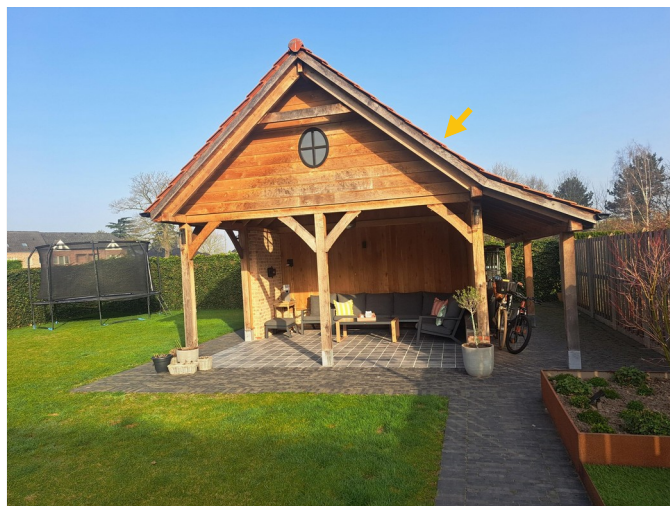
| Basis voor advies | De asbestdeskundige beoordeelt het materiaal als niet-asbestverdacht. |

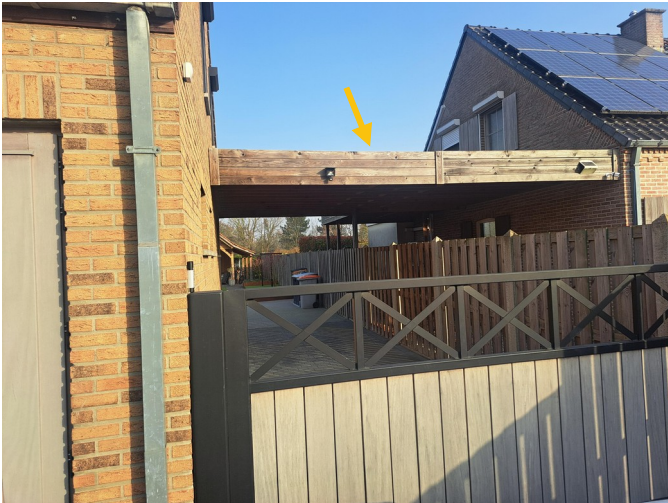
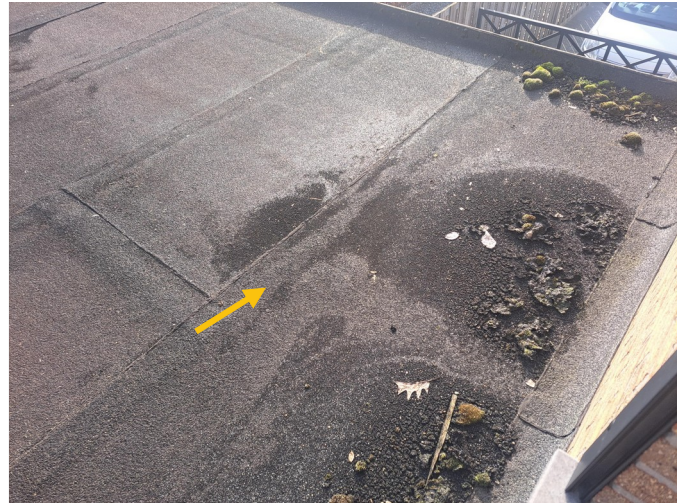
## Fiche 4: Roofing plat dak carport

Geen asbest

| # | Type | Referentie | Resultaat |
|---|---|---|---|
| 4.1 | Mengmonster | f802 | Geen asbest |

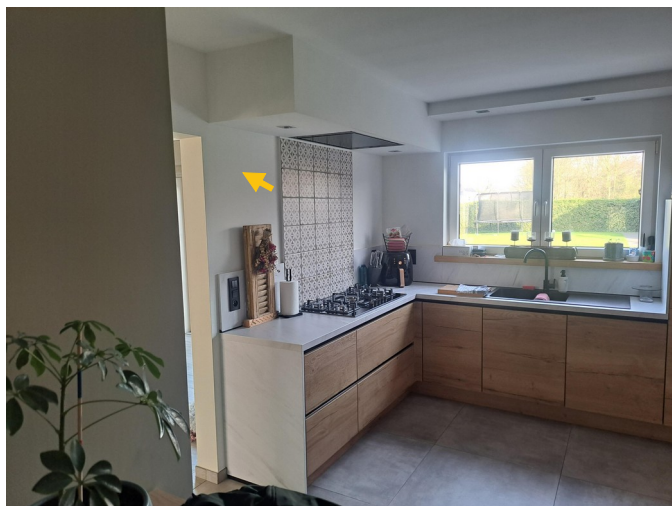
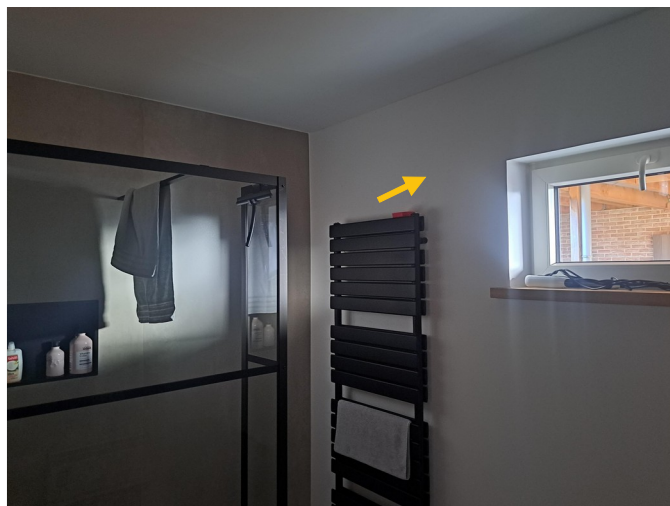
## Fiche 5: Pleisterwerk wanden

Geen asbest

| # | Type | Referentie | Resultaat |
|---|---|---|---|
| 5.1 | Mengmonster | f801 | Geen asbest |

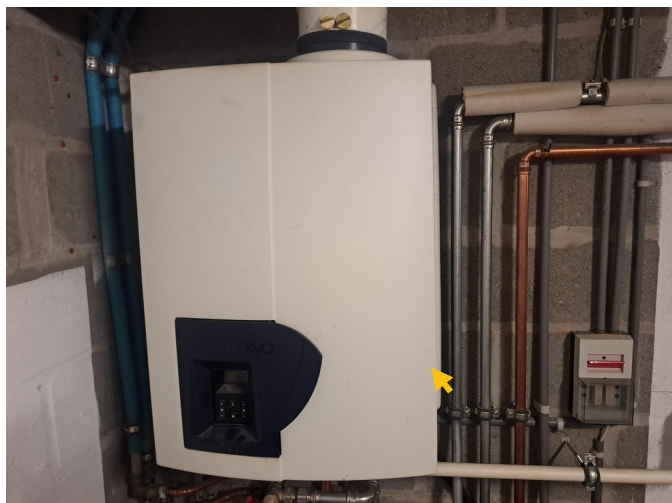
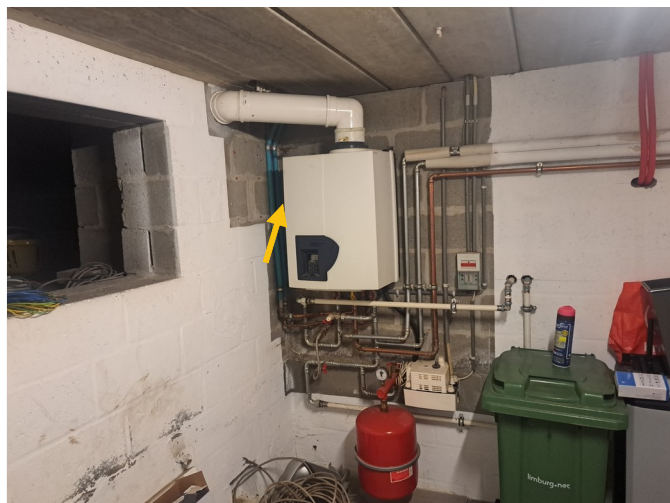
### Fiche 6: CV-brander (niet verdacht)

| Beschrijving | Notitie | Terug te vinden op plannen |
|---|---|---|
| Fiche 6: CV-brander (niet verdacht) | De CV-brander bevat geen asbestverdachte materialen. | - |

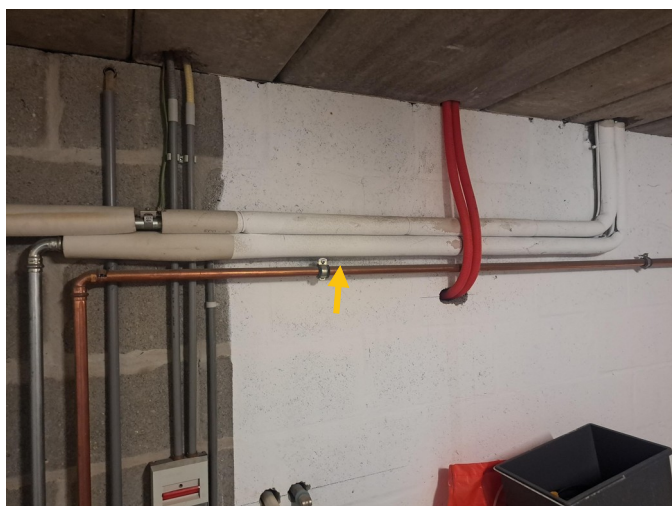
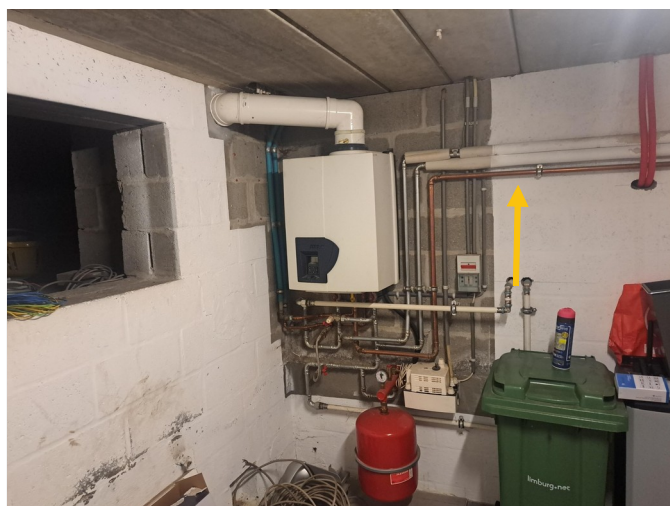
### Fiche 8: Leidingisolatie (niet aanwezig)

| Beschrijving | Notitie | Terug te vinden op plannen |
|---|---|---|
| Fiche 8: Leidingisolatie (niet aanwezig) | Er is geen waarneembare asbestverdachte leidingisolatie aanwezig. | Plan 1.1: kelder |

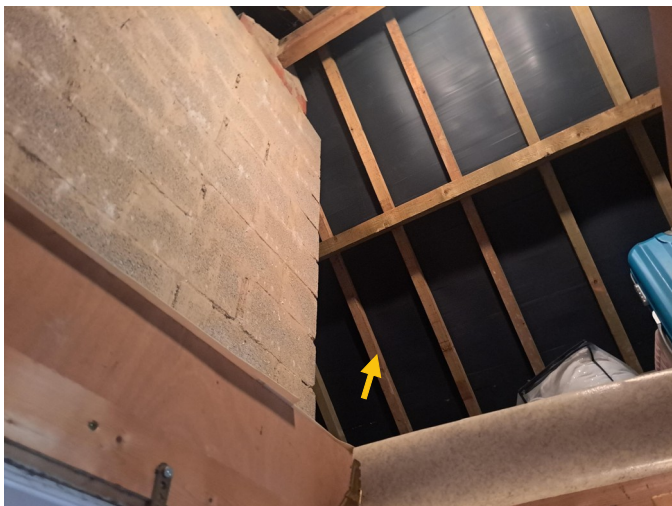
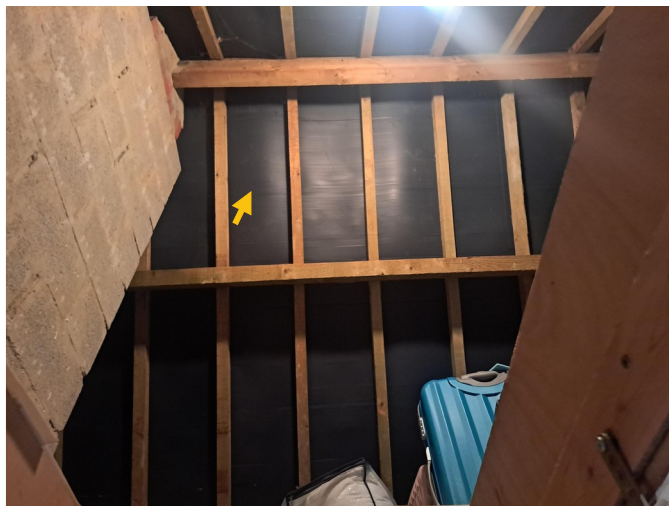
## Fiche 9: Onderdak (niet-asbestverdacht)

| Beschrijving | Notitie | Terug te vinden op plannen |
|---|---|---|
| Fiche 9: Onderdak (niet-asbestverdacht) | biplex folie | Plan 1.4: dakenplan |
