# Asbestinventarisatattest

Glazentrapstraat 16, 3680 Maaseik

Attestnummer : 20260310-000180.000

Uitgegeven op : 10.03.2026

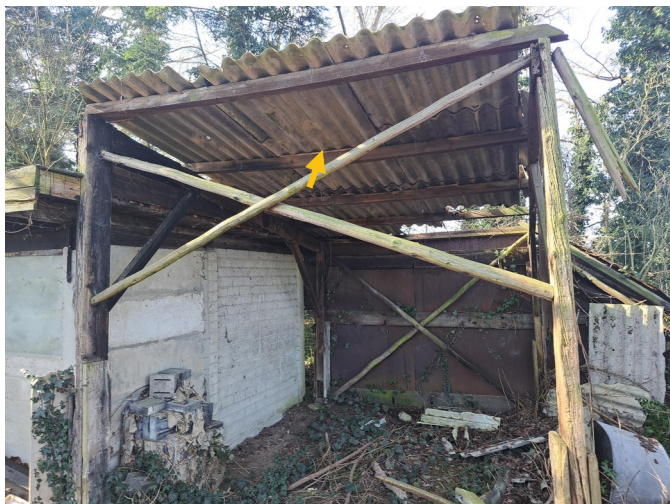
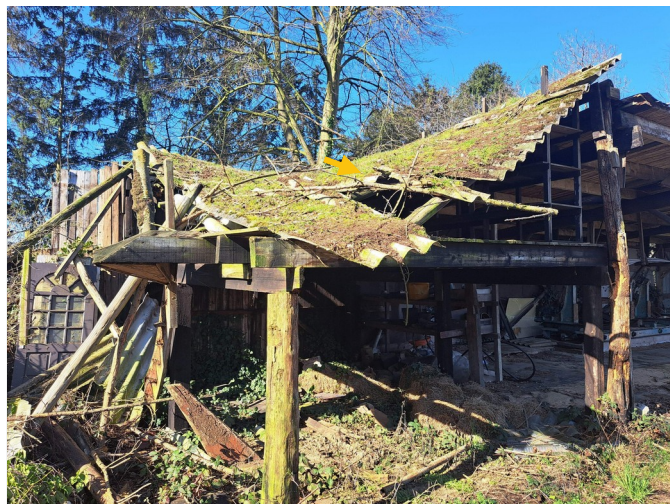
Het asbestmateriaal valt onder de mijlpaal van 2034.

| Eindbeoordeling materiaalrisico | Verhoogd materiaalrisico en/of verhoogde kans op vezelvrijgave |

| Asbestsoort (vezeltype) | Crocidoliet aanwezig |
| Toestand van het materiaal | Matig beschadigd, matig verweerd |

| Beschrijving | Dak in golfplaten (cement) |

- Verwijder dit asbestmateriaal zo snel mogelijk. Volg de toestand goed op.
- Hemelwater dat afspoelt van asbestcement daken of gevels kan asbestdeeltjes bevatten. Gebruik het enkel voor gesloten circuits (bv. spoelen toiletten). Reinig na het vervangen van het dak of de gevel de dakgoten en regenwaterput of -ton om asbesthoudend sediment of slib te verwijderen
- Voer bijkomende staalname(s) uit.

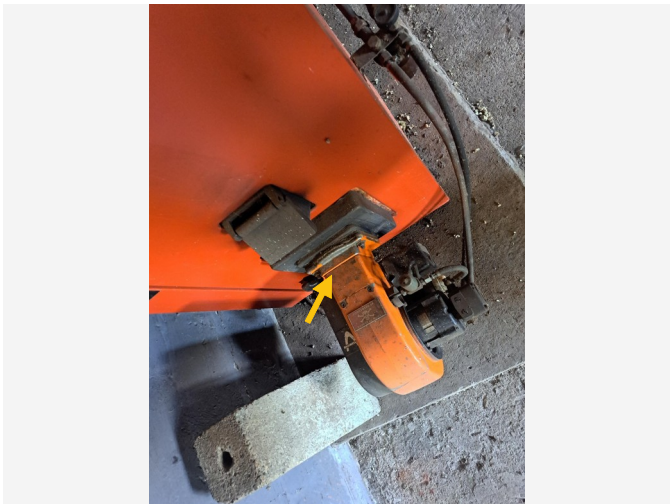
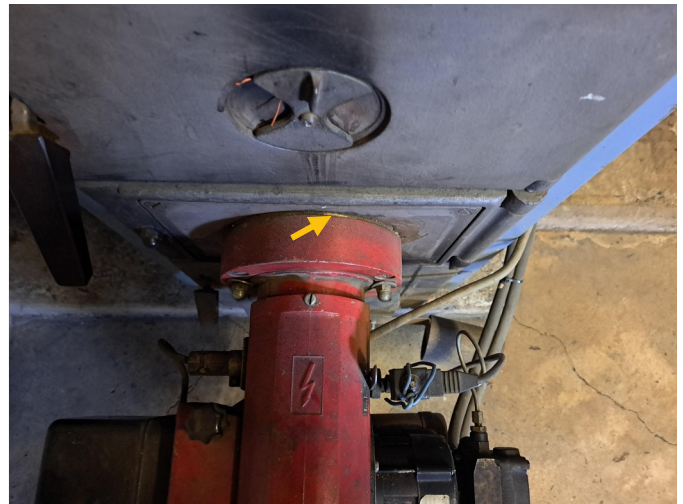
Het asbestmateriaal valt onder de mijlpaal van 2034.

| Eindbeoordeling materiaalrisico | Laag materiaalrisico en/of verlaagde kans op vezelvrijgave |

| Toestand van het materiaal | Licht beschadigd, licht verweerd. Intact calciumsilicaatmateriaal of categorie III 'gebondenheid' |

| Beschrijving | Pakking 2 x CV-branders |

- Zorg voor een veilig beheer. Vermijd het beschadigen van het asbestmateriaal. Controleer de toestand jaarlijks op wijzigingen.
- Voer bijkomende staalname(s) uit.

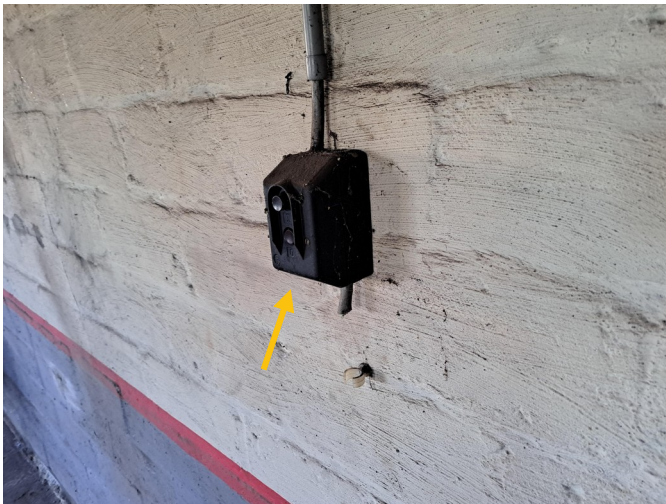
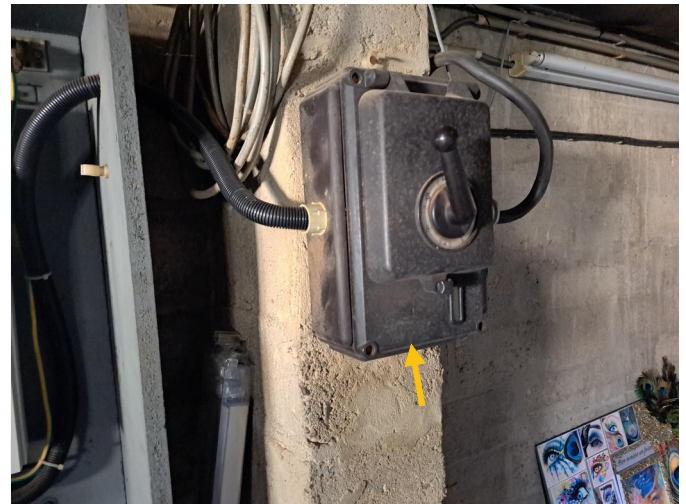
Het asbestmateriaal valt onder de mijlpaal van 2040.

Zorgvuldig beheren

- Zorg voor een veilig beheer. Vermijd het beschadigen van het asbestmateriaal. Controleer de toestand jaarlijks op wijzigingen.
- Voer bijkomende staalname(s) uit.

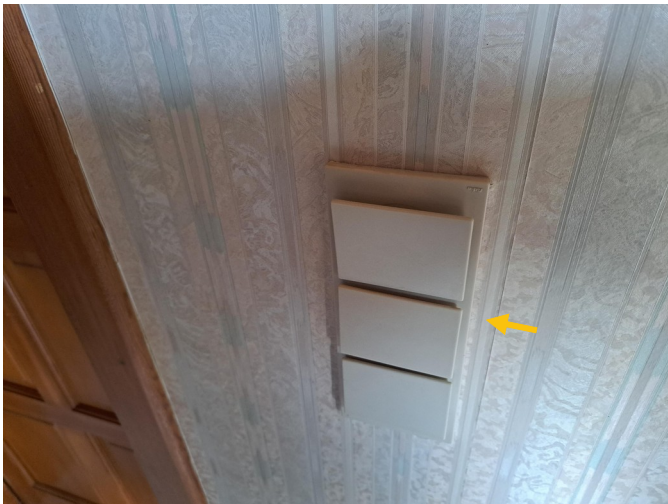
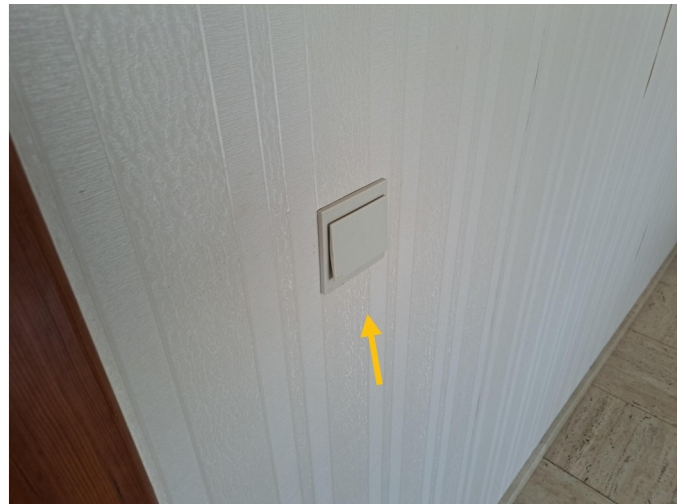
| Opmerking | <p>Deze oppervlakte werd niet gemeten, maar geschat op basis van een benadering voor alle aanwezige schakelaars. Deze schatting mag niet worden gebruikt als maatstaf voor heffingen. Als deskundige hebben wij geverifieerd dat het materiaal inderdaad bakeliet betreft en geen harde PVC. Bakeliet wordt door ons beschouwd als een asbestverdachte toepassing, aangezien het in veel gevallen asbesthoudend is. We hebben echter geen staalname uitgevoerd om de functionaliteit van de schakelaars niet in gevaar te brengen.</p> |

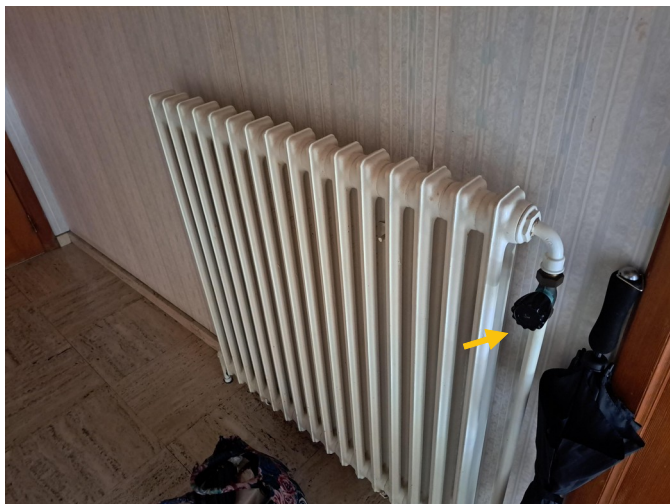
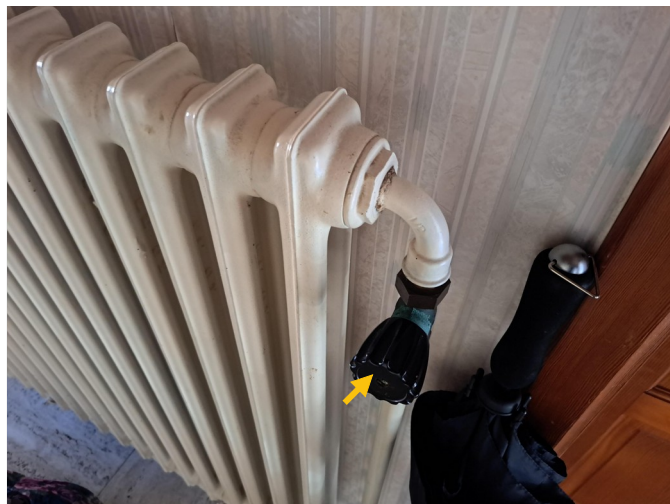
| Opmerking | <p>Deze oppervlakte werd niet gemeten, maar geschat op basis van een benadering voor alle aanwezige radiatorknoppen. Deze schatting mag niet worden gebruikt als maatstaf voor heffingen. Als deskundige hebben wij geverifieerd dat het materiaal inderdaad bakeliet betreft en geen harde PVC. Bakeliet wordt door ons beschouwd als een asbestverdachte toepassing, aangezien het in veel gevallen asbesthoudend is. We hebben echter geen staalname uitgevoerd om de functionaliteit van de radiatorknoppen niet in gevaar te brengen.</p> |

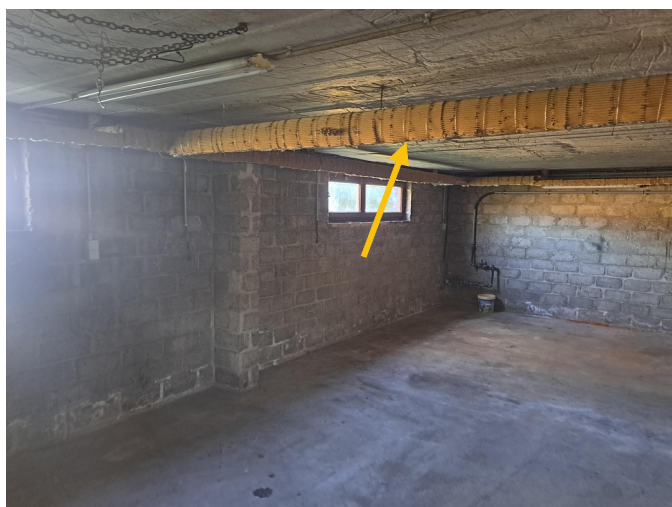
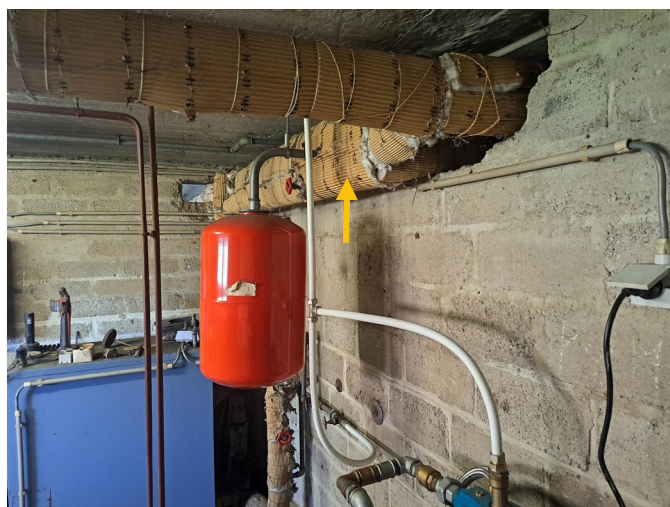
### Fiche 13: Leidingisolatie (niet asbestverdacht)

| Beschrijving | Notitie | Terug te vinden op plannen |
|---|---|---|
| Fiche 13: Leidingisolatie (niet asbestverdacht) | Er is geen waarneembare asbestverdachte leidingisolatie aanwezig. karton en rotswol wel | Plan 1.4: kelder kopie |
