# Asbestinventarisatetest

Verloren Kost 37, 3680 Maaseik

Attestnummer : 20250911-000164.000

**Niet-asbestveilig**

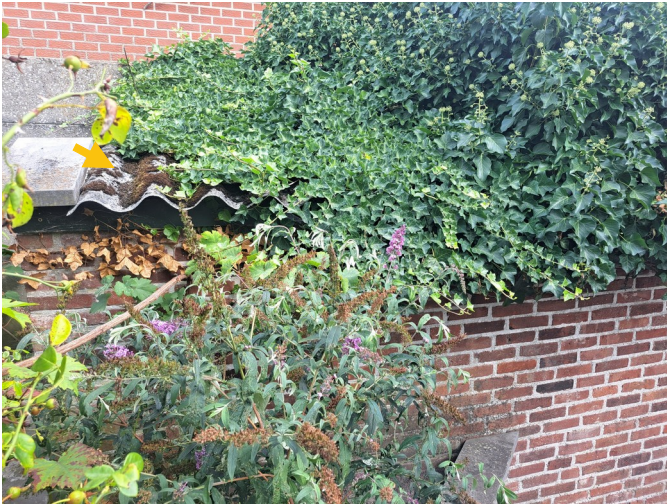
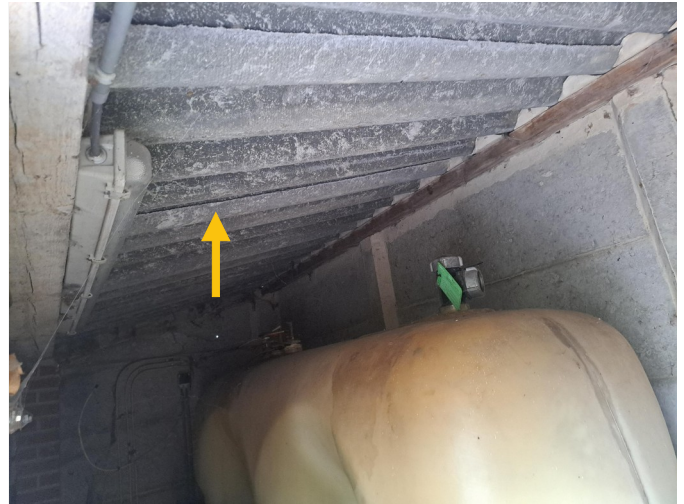
| Eindbeoordeling materiaalrisico | Laag materiaalrisico en/of verlaagde kans op vezelvrijgave |

| Asbestsoort (vezeltype) | Crocidoliet aanwezig |
| Toestand van het materiaal | Licht beschadigd, licht verweerd. Intact calciumsilicaatmateriaal of categorie III 'gebondenheid' |

| Beschrijving | golfplaten dakbedekking bijgebouw |
| Asbestmateriaal | Dak- en gevelbekleding - Golfplaat |
| Hoeveelheid (oppervlakte - aantal) | • 20,00 m <sup>2</sup> - 1 stuk |

Het asbestmateriaal valt onder de mijlpaal van 2034.

Verwijderen

- Zorg voor een veilig beheer. Vermijd het beschadigen van het asbestmateriaal. Controleer de toestand jaarlijks op wijzigingen.
- Voer bijkomende staalname(s) uit.

- Eenvoudige handelingen: mag via doe-het-zelf of door werknemer(s) met opleidingsattest eenvoudige handelingen omdat het hechtgebonden is en in vaste toestand verkeerd

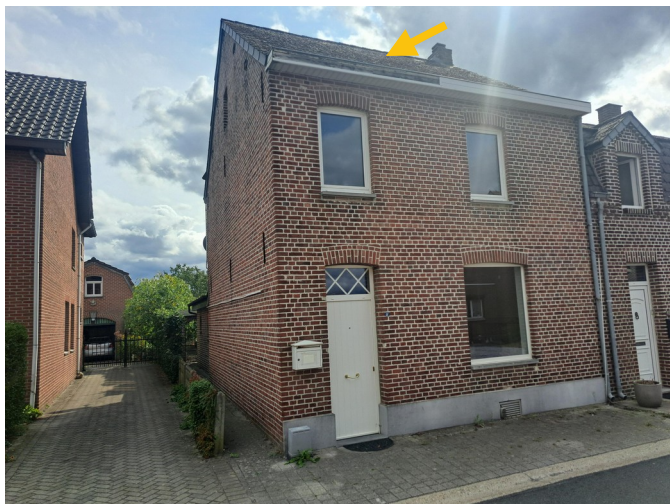
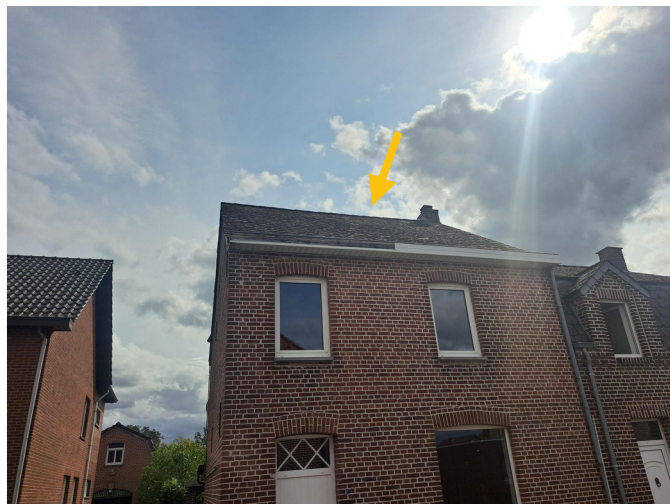
| Eindbeoordeling materiaalisico | Laag materiaalisico en/of verlaagde kans op vezelvrijgave |

| Asbestsoort (vezeltype) | Crocidoliet aanwezig |
| Toestand van het materiaal | Licht beschadigd, licht verweerd. Intact calciumsilicaatmateriaal of categorie III 'gebondenheid' |

| Beschrijving | leien dak |
| Asbestmateriaal | Dak- en gevelbekleding - Lei, shingle |
| Hoeveelheid (oppervlakte - aantal) | • 100,00 m <sup>2</sup> - 1 stuk |
| Opmerking | Op basis van onze expertise als deskundigen hebben we deze leien als asbesthoudend geclassificeerd, zonder staalname. De opgegeven volumes zijn slechts schattingen en mogen niet worden gebruikt als maatstaf voor heffingen. |

Het asbestmateriaal valt onder de mijlpaal van 2034.

Verwijderen

- Zorg voor een veilig beheer. Vermijd het beschadigen van het asbestmateriaal. Controleer de toestand jaarlijks op wijzigingen.
- Hemelwater dat afspoelt van asbestcement daken of gevels kan asbestdeeltjes bevatten. Gebruik het enkel voor gesloten circuits (bv. spoelen toiletten). Reinig na het vervangen van het dak of de gevel de dakgoten en regenwaterput of -ton om asbesthoudend sediment of slib te verwijderen
- Voer bijkomende staalname(s) uit.

- Eenvoudige handelingen: mag via doe-het-zelf of door werknemer(s) met opleidingsattest eenvoudige handelingen  
Raadpleeg de actuele wetgeving op de website van OVAM. Onder strikte voorwaarden is het eventueel toegestaan om deze toepassing zelf te verwijderen.
- Eenvoudige handelingen: enkel door erkend asbestverwijderaar  
Gezien de staat van de leien, die redelijk verweerd zijn, en hoewel deze eventueel door eenvoudige handelingen verwijderd kunnen worden, adviseer ik als deskundige om de verwijdering te laten uitvoeren

door een erkende asbestverwijderaar. Dit garandeert de veiligheid van zowel de bewoners als de burenen.

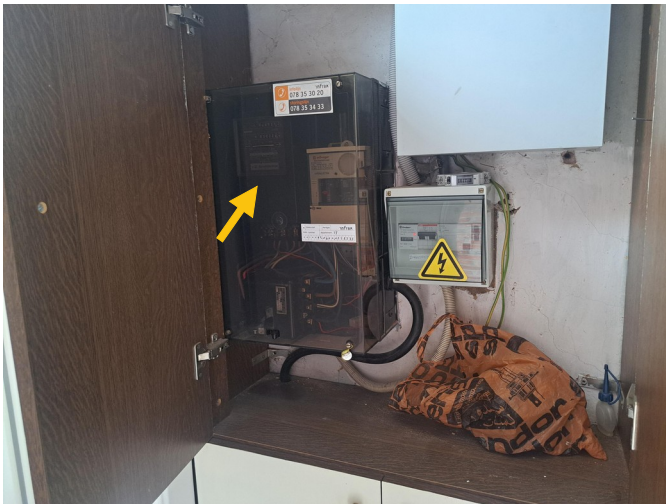
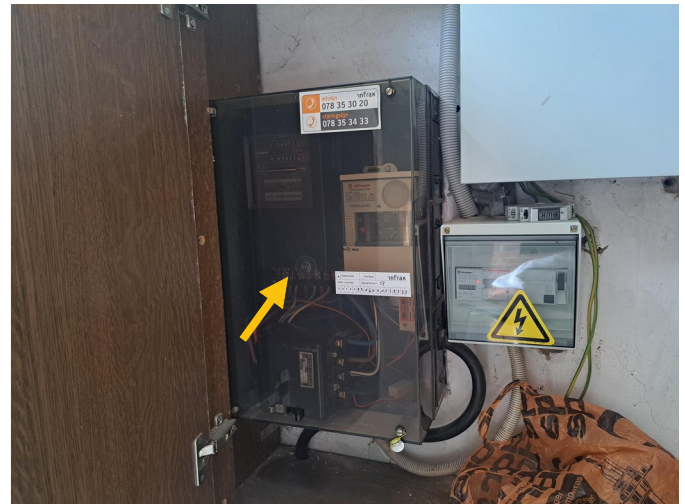
| Eindbeoordeling materiaalrisico | Laag materiaalrisico en/of verlaagde kans op vezelvrijgave |

| Asbestsoort (vezeltype) | Crocidoliet aanwezig |
| Toestand van het materiaal | Onbeschadigd, niet verweerd |

| Beschrijving | zwarte bakeliet tellerkast in meterkast |
| Asbestmateriaal | Plaat, paneel, tablet - Type Bakeliet |
| Hoeveelheid (oppervlakte - dikte - aantal) | • 0,70 m <sup>2</sup> - 0,50 cm - 1 stuk |
| Opmerking | Deze oppervlakte werd niet gemeten, maar geschat op basis van een benadering van de aanwezige tellerkast. Deze schatting mag niet worden gebruikt als maatstaf voor heffingen. Als deskundigen hebben wij vastgesteld dat het materiaal daadwerkelijk bakeliet betreft en geen harde pvc. Bakeliet wordt door ons beschouwd als een asbestverdachte toepassing, aangezien het in veel gevallen asbesthoudend is. We hebben geen staalname uitgevoerd om de functionaliteit van de tellerkast niet in gevaar te brengen. Daarnaast is staalname verboden, aangezien de tellerkast eigendom is van de nutsvoorzieningsmaatschappij. |

Het asbestmateriaal valt onder de mijlpaal van 2040.

Zorgvuldig beheren

- Zorg voor een veilig beheer. Vermijd het beschadigen van het asbestmateriaal. Controleer de toestand jaarlijks op wijzigingen.
- Voer bijkomende staalname(s) uit.

- Eenvoudige handelingen: mag via doe-het-zelf of door werknemer(s) met opleidingsattest eenvoudige handelingen. Deze toepassing mag volgens de huidige wetgeving worden verwijderd via eenvoudige handelingen. Aangezien deze toepassing echter eigendom is van de nutsvoorzieningsmaatschappij, mag deze uitsluitend worden verwijderd door hen of door een door hen aangestelde onderaannemer die beschikt over de nodige attesten en opleidingen. Daarom wordt hier verwezen naar de methode van een erkende verwijderaar, maar in feite dient dit via de nutsvoorzieningsmaatschappij te verlopen.

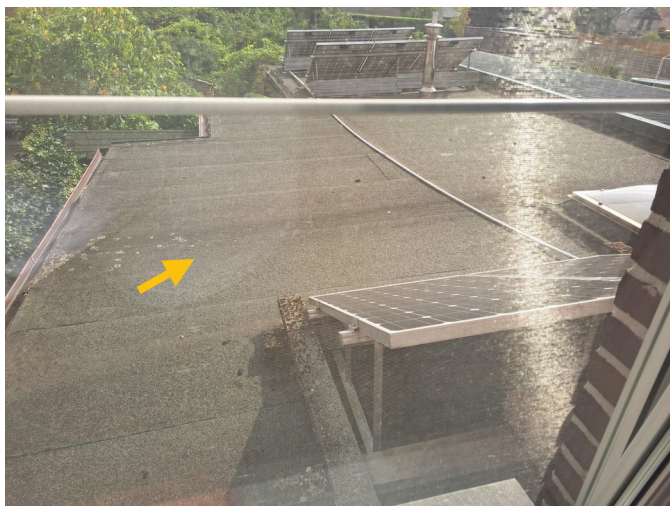
er kunnen nog onderliggende roofinglagen aanwezig zijn  
deze zijn niet nagekeken  
indien dit moest blijken later bij verwijdering adviseren we eerst hier een staal van te laten afnemen

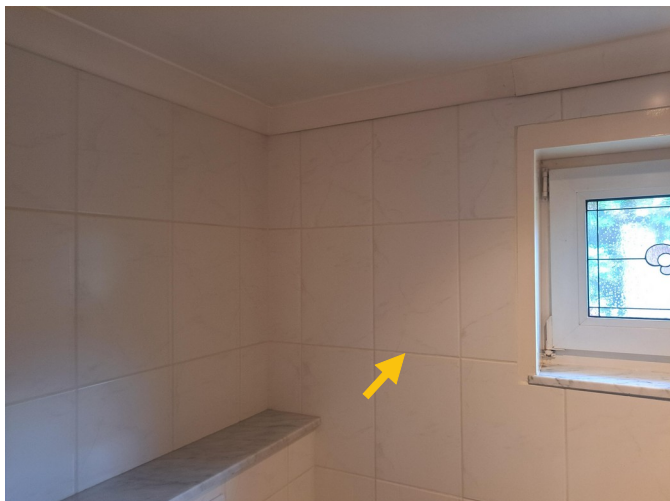
## Fiche 5: eventuele tegellijm achter wandtegels badkamer en keuken

het zou kunnen dat er achter de wandtegels asbesthoudende tegellijm zit

dit echter niet visueel vast te stellen tijdens de inspectie

staalname was niet mogelijk

als later bij verwijdering blijkt dat ze niet in de mortel geplaatst zijn maar in tegellijm adviseren we om eerst een staalname te laten afnemen

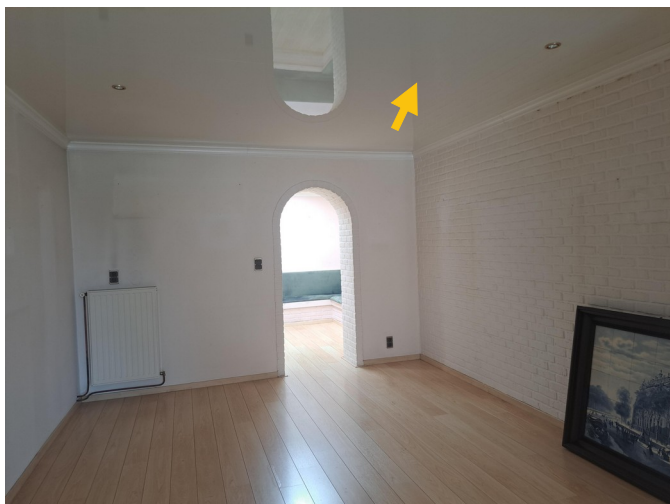
De plafonds zijn gemaakt van niet-asbestverdachte materialen (bijvoorbeeld laminaat, gyproc, ...), deze toepassingen zijn niet asbestverdacht. We hebben echter niet kunnen vaststellen of er mogelijk asbestverdachte of asbesthoudende materialen achter deze toepassingen aanwezig zijn. Bij renovatie of sloop is het aangeraden om een destructief onderzoek te laten uitvoeren van deze toepassingen.

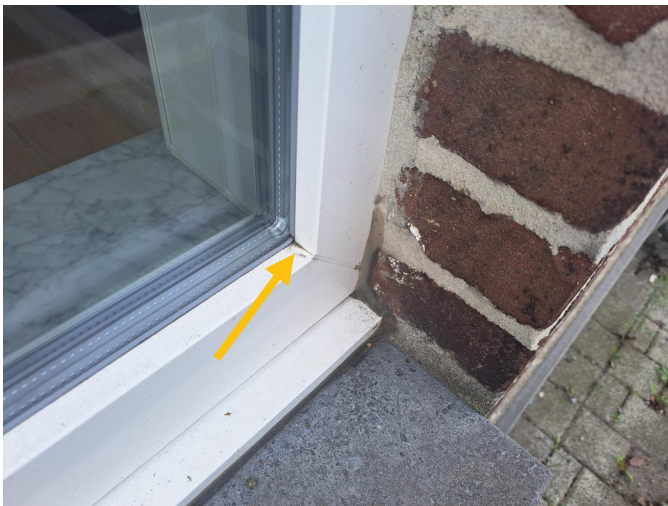
de kit is elastisch en indrukbaar wat aangeeft dat er weekmakers inzitten en geen asbestvezels anders was deze keihard geweest

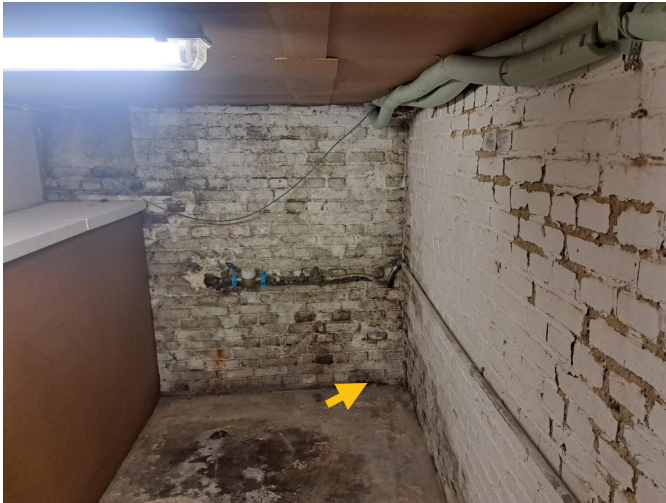
in de kelderberging is niets asbestverdachts vast te stellen

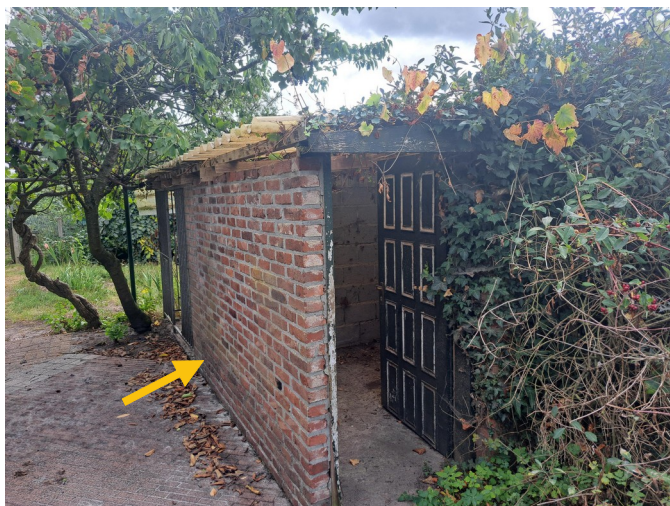
in de bijgebouwen is niets asbestverdachts vast te stellen

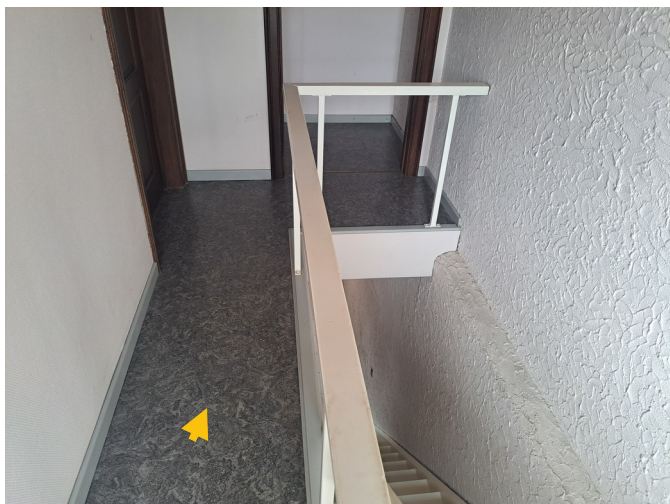
Tijdens de inspectie van het vloerzeil heb ik, op basis van mijn ervaring, kunnen vaststellen dat het vloerzeil niet asbesthoudend of asbestverdacht is.

er ligt soepele linoleum

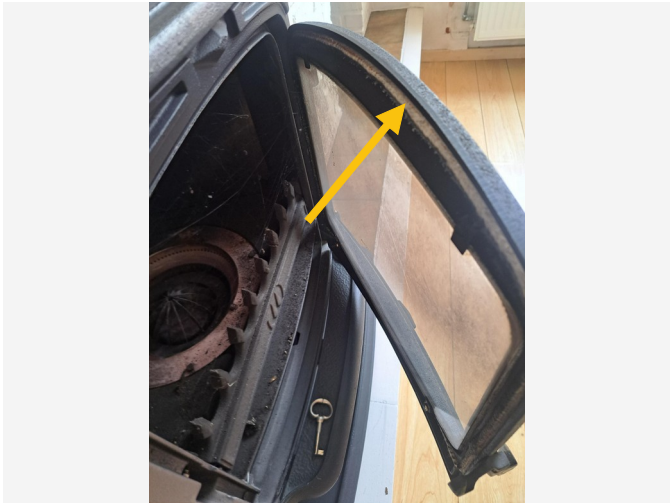
het touw is op basis van ervaring en kennis als niet asbestverdacht vastgesteld

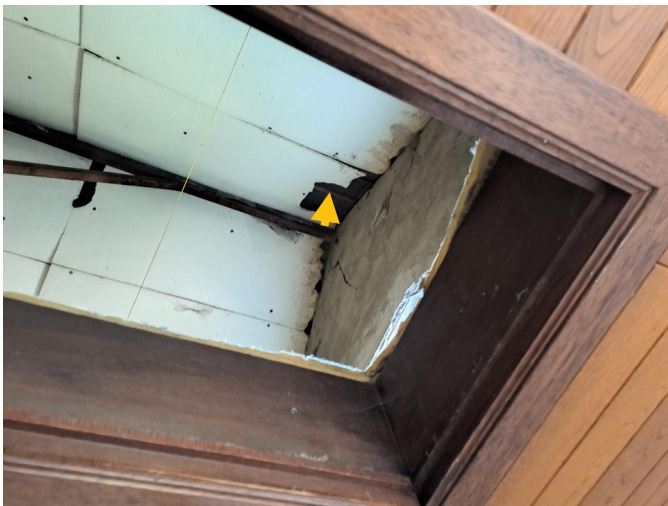
Tijdens de inspectie van dit gebouw hebben we vastgesteld dat er geen onderdak aanwezig is in de dakstructuur.

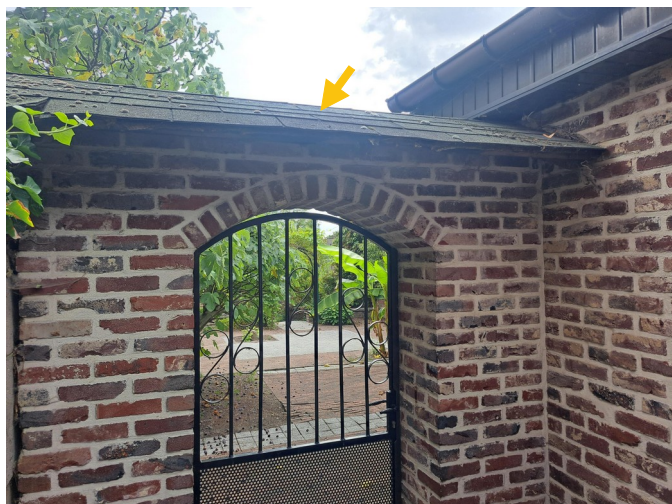
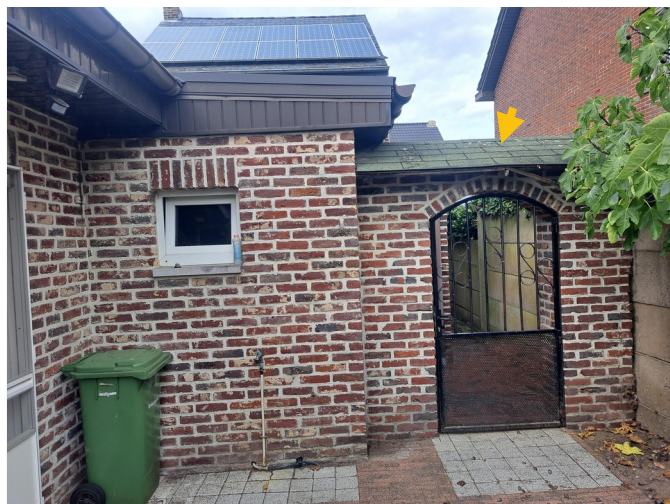
## Fiche 13: shingles

Geen asbest

| # | Type | Referentie | Resultaat |
|---|---|---|---|
| 13.1 | Mengmonster | c732a | Geen asbest |

| Opmerking | Deze oppervlakte, volumes en gewichten zijn niet gemeten, maar geschat op basis van een benadering van de aanwezige roofing (de opgegeven hoeveelheden mogen niet gebruikt worden als maatstaf voor heffingen). Om gevolgschade en lekkages te voorkomen en niet destructief te werk te gaan, is alleen de toplaag bemonsterd. We kunnen geen uitspraak doen over de onderliggende lagen. Bij renovatie of sloop dient er een destructief onderzoek uitgevoerd te worden van de roofing. |

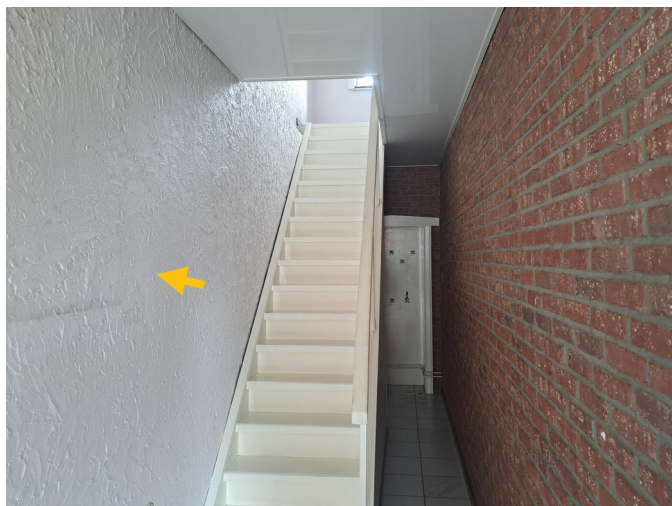
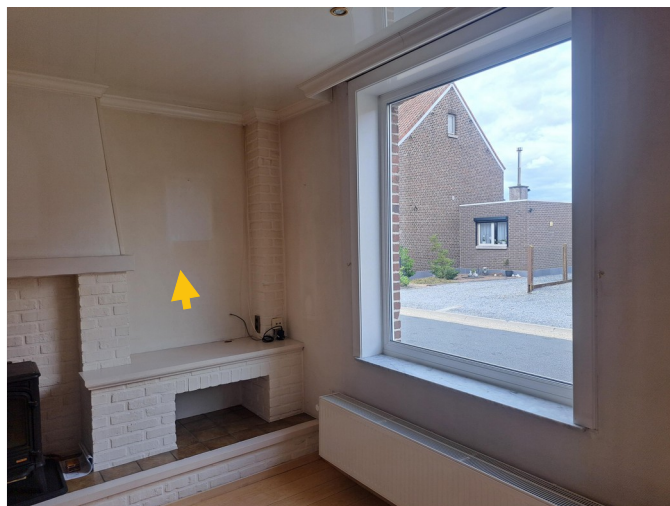
## Fiche 14: Pleisterwerk muren

Geen asbest

| # | Type | Referentie | Resultaat |
|---|---|---|---|
| 14.1 | Mengmonster | c731 | Geen asbest |

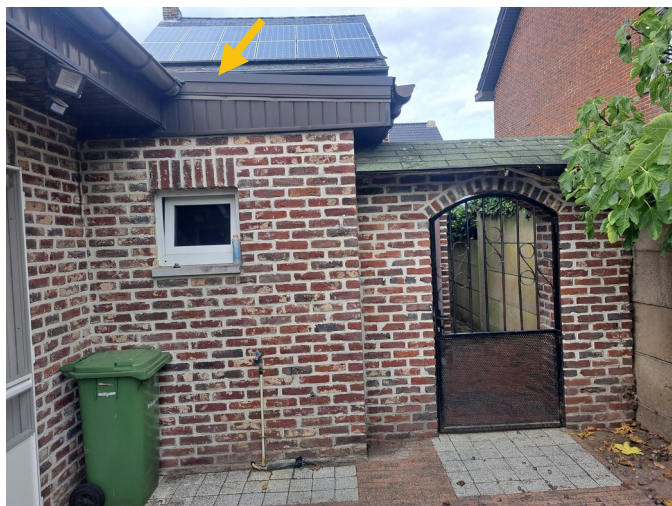
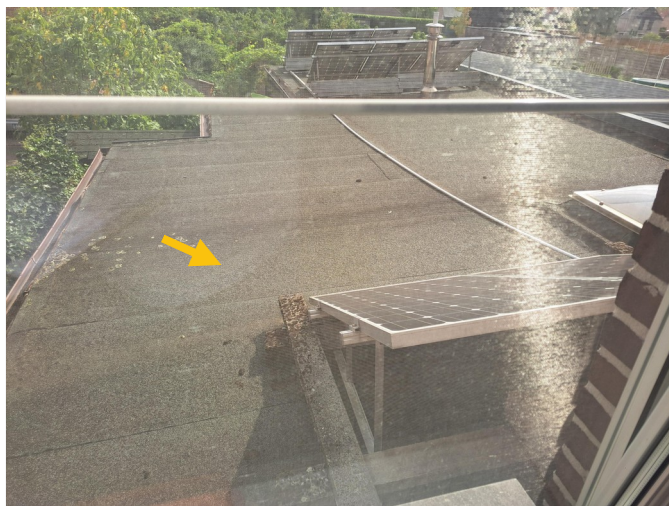
## Fiche 15: Roofing plat dak

Geen asbest

| Opmerking | Deze oppervlakte, volumes en gewichten zijn niet gemeten, maar geschat op basis van een benadering van de aanwezige roofing (de opgegeven hoeveelheden mogen niet gebruikt worden als maatstaf voor heffingen). Om gevolgschade en lekkages te voorkomen en niet destructief te werk te gaan, is alleen de toplaag bemonsterd. We kunnen geen uitspraak doen over de onderliggende lagen. Bij renovatie of sloop dient er een destructief onderzoek uitgevoerd te worden van de roofing. |
