# Asbestinventarisatetest

Maastrichtersteenweg 172, 3680 Maaseik

Attestnummer : 20260305-000296.000

## Niet-asbestveilig

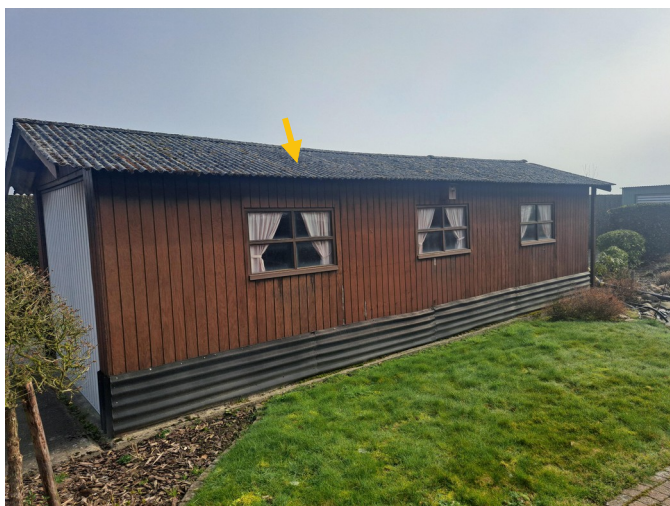
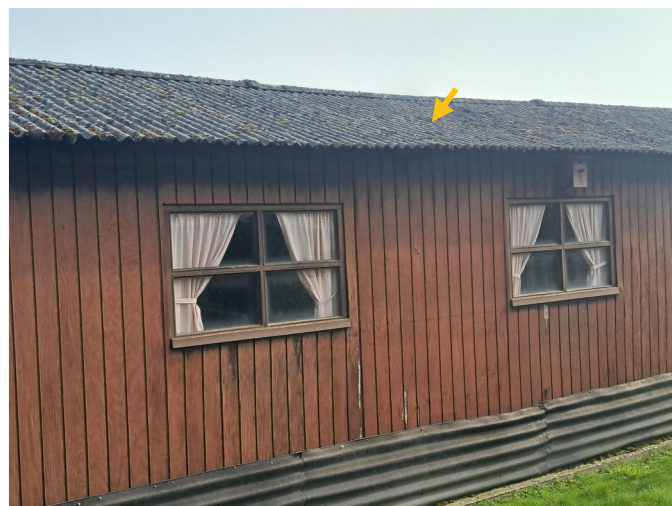
Het asbestmateriaal valt onder de mijlpaal van 2034.

Eindbeoordeling materiaalrisico	Verhoogd materiaalrisico en/of verhoogde kans op vezelvrijgave
---------------------------------	--

Beschrijving	Dak garage in golfplaten (cement)
Omgeving	Buiten
Primaire drager	Schuin dak
Asbestmateriaal	Dak- en gevelbekleding - Golfplaat
Bindmiddel van asbestmateriaal	Cement
Gebondenheid op basis van bindmiddel	Hecht
Hoeveelheid (oppervlakte - aantal)	<ul style="list-style-type: none"><li>• 23,00 m<sup>2</sup> - 1 stuk</li></ul>
Totale oppervlakte	23,00 m <sup>2</sup>
Eenvoudig bereikbaar	Ja
Bevestigingswijze	<ul style="list-style-type: none"><li>• Geklemd</li><li>• Geschroefd</li></ul>
Identificatiemethode	<p>De asbestdeskundige beoordeelt het materiaal als asbestverdacht en dus asbesthoudend, en dit zonder monstername.</p> <p>Motivatie: De monstername brengt andere schade aan dan schade die inherent is aan de monstername.</p>
Destructieve handeling voor identificatie	Nee
Opmerking	De hoeveelheid is een zo nauwkeurig mogelijke opmeting, waar evenwel kleine afwijkingen op mogelijk zijn.

- Verwijder dit asbestmateriaal zo snel mogelijk. Volg de toestand goed op.
- Hemelwater dat afspoelt van asbestcement daken of gevels kan asbestdeeltjes bevatten. Gebruik het enkel voor gesloten circuits (bv. spoelen toiletten). Reinig na het vervangen van het dak of de gevel de dakgoten en regenwaterput of -ton om asbesthoudend sediment of slib te verwijderen
- Voer bijkomende staalname(s) uit.

- Eenvoudige handelingen: mag via doe-het-zelf of door werknemer(s) met opleidingsattest eenvoudige handelingen  
Deze toepassing mag door een aannemer die over een opleidingsattest eenvoudige handelingen beschikt of door een particulier (doe-het-zelver), verwijderd worden indien er geen verhoogd risico op vrijgave van asbestvezels (max. concentratie 0,01 vezels/cm<sup>3</sup> - CODEX Art. VI.3-54) ontstaat en de toepassing voorafgaand wordt gefixeerd/bevochtigd. De individuele elementen moeten zonder machinale werktuigen (boormachine, slijpschijf, hogedrukreiniger, â) en zonder breken of gooien een voor een losgemaakt worden en dubbel en luchtdicht verpakt afgevoerd worden naar een erkend afvalpunt (recyclagepark). Daar moeten ze voorzichtig in de container voor asbestafval worden gelegd. Op het recyclagepark worden uitsluitend hechtgebonden

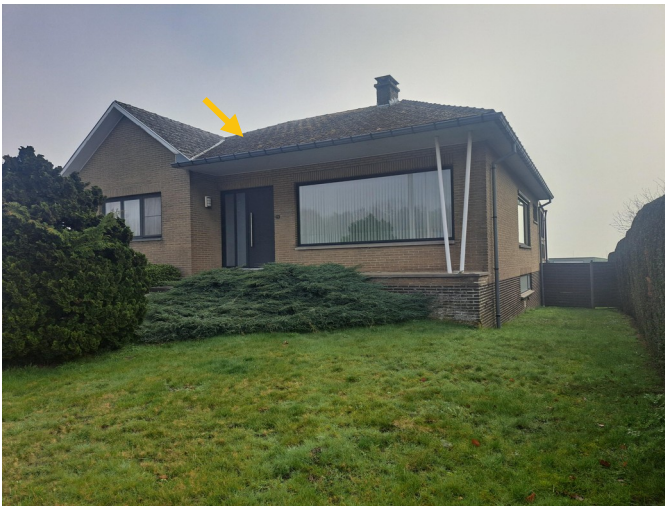
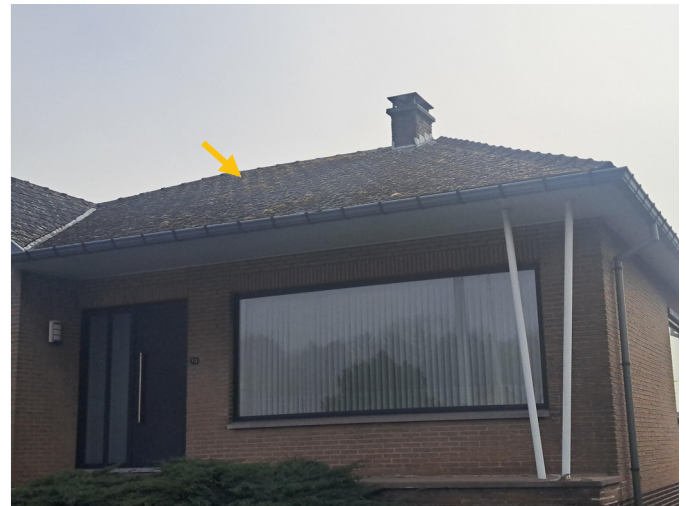
Het asbestmateriaal valt onder de mijlpaal van 2034.

Eindbeoordeling materiaalrisico	Laag materiaalrisico en/of verlaagde kans op vezelvrijgave
---------------------------------	--

<b>Beschrijving</b>	leien dak
<b>Omgeving</b>	Buiten
<b>Primaire drager</b>	Schuin dak
<b>Asbestmateriaal</b>	Dak- en gevelbekleding - Lei, shingle
<b>Bindmiddel van asbestmateriaal</b>	Cement
<b>Gebondenheid op basis van bindmiddel</b>	Hecht
<b>Hoeveelheid (oppervlakte - aantal)</b>	<ul style="list-style-type: none"><li>• 100,00 m<sup>2</sup> - 1 stuk</li></ul>
<b>Totale oppervlakte</b>	100,00 m <sup>2</sup>
<b>Eenvoudig bereikbaar</b>	Ja
<b>Bevestigingswijze</b>	<ul style="list-style-type: none"><li>• Genageld, geniet</li></ul>
<b>Identificatiemethode</b>	<p>De asbestdeskundige beoordeelt het materiaal als asbestverdacht en dus asbesthoudend, en dit zonder monstername.</p> <p>Motivatie: De monstername brengt andere schade aan dan schade die inherent is aan de monstername.</p>
<b>Destructieve handeling voor identificatie</b>	Nee
<b>Opmerking</b>	Op basis van onze expertise als deskundigen hebben we deze leien als asbesthoudend geclassificeerd, zonder staalname. De opgegeven volumes zijn slechts schattingen en mogen niet worden gebruikt als maatstaf voor heffingen.

- Zorg voor een veilig beheer. Vermijd het beschadigen van het asbestmateriaal. Controleer de toestand jaarlijks op wijzigingen.
- Hemelwater dat afspoelt van asbestcement daken of gevels kan asbestdeeltjes bevatten. Gebruik het enkel voor gesloten circuits (bv. spoelen toiletten). Reinig na het vervangen van het dak of de gevel de dakgoten en regenwaterput of -ton om asbesthoudend sediment of slib te verwijderen
- Voer bijkomende staalname(s) uit.

- Eenvoudige handelingen: mag via doe-het-zelf of door werknemer(s) met opleidingsattest eenvoudige handelingen  
Raadpleeg de actuele wetgeving op de website van OVAM. Onder strikte voorwaarden is het eventueel toegestaan om deze toepassing zelf te verwijderen.
- Eenvoudige handelingen: enkel door erkend asbestverwijderaar  
Gezien de staat van de leien, die redelijk verweerd zijn, en hoewel deze eventueel door eenvoudige handelingen verwijderd kunnen worden, adviseer ik als deskundige om de verwijdering te laten uitvoeren

door een erkende asbestverwijderaar. Dit garandeert de veiligheid van zowel de bewoners als de burenen.

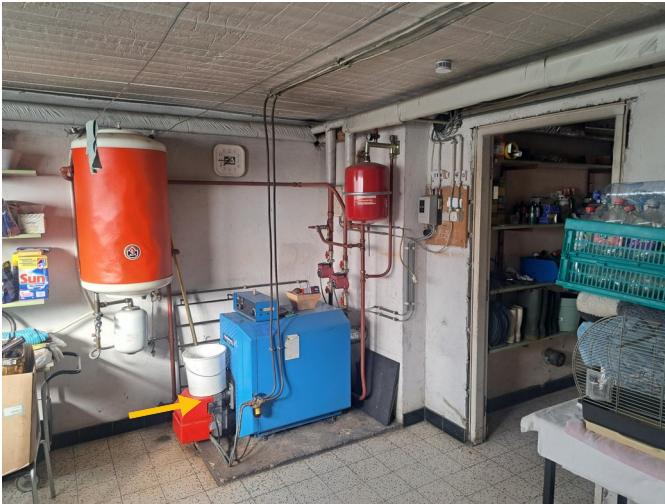
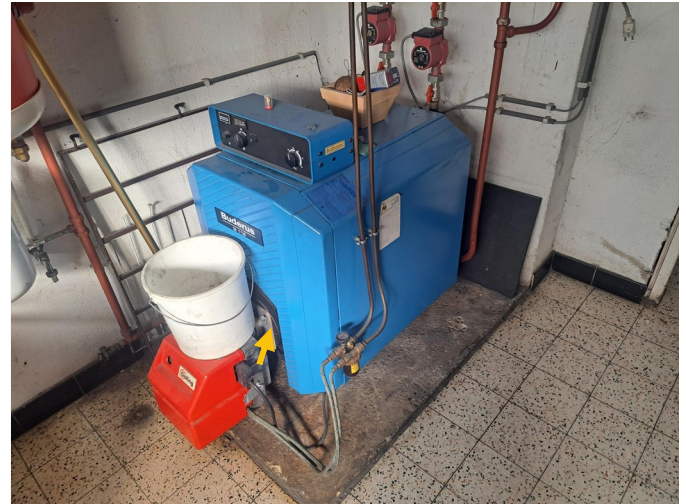
Het asbestmateriaal valt onder de mijlpaal van 2034.

Eindbeoordeling materiaalrisico	Laag materiaalrisico en/of verlaagde kans op vezelvrijgave
---------------------------------	--

Gebondenheid	Categorie 2: niet-hechtgebonden met matrix
Asbestsoort (vezeltype)	Alleen chrysotiel
Asbestconcentratie	Hoog ( $\geq 50\%$ )
Afschermingsgraad van het gehele materiaal	Enkel randen niet afgeschermd maar geen contact met binnenluchtstromen
Toestand van het materiaal	Licht beschadigd, licht verweerd. Intact calciumsilicaatmateriaal of categorie III 'gebondenheid'

#	Type	Referentie	Resultaat
3.1	Puntmonster	f663	Chrysotiel

<b>Beschrijving</b>	Pakking CV-brander
<b>Omgeving</b>	Binnen
<b>Primaire drager</b>	CV-ketel
<b>Asbestmateriaal</b>	Pakking, dichting
<b>Bindmiddel van asbestmateriaal</b>	Karton - papier - viltachtig
<b>Gebondenheid op basis van bindmiddel</b>	Niet-hechtgebonden
<b>Hoeveelheid (gewicht - aantal)</b>	<ul style="list-style-type: none"><li>• 0,20 kg - 1 stuk</li></ul>
<b>Totaal gewicht</b>	0,20 kg
<b>Eenvoudig bereikbaar</b>	Ja
<b>Bevestigingswijze</b>	<ul style="list-style-type: none"><li>• Geklemd</li></ul>
<b>Identificatiemethode</b>	Een monstername door de asbestdeskundige met laboanalyse door een asbestlabo.
<b>Destructieve handeling voor identificatie</b>	Nee
<b>Opmerking</b>	De hoeveelheid is een zo nauwkeurig mogelijke opmeting, waar evenwel kleine afwijkingen op mogelijk zijn.

- Zorg voor een veilig beheer. Vermijd het beschadigen van het asbestmateriaal. Controleer de toestand jaarlijks op wijzigingen.

- Eenvoudige handelingen: mag via doe-het-zelf of door werknemer(s) met opleidingsattest eenvoudige handelingen  
Deze toepassing mag door een aannemer die over een opleidingsattest eenvoudige handelingen beschikt of door een particulier (doe-het-zelver), verwijderd worden indien er geen verhoogd risico op vrijgave van asbestvezels (max. concentratie 0,01 vezels/cm<sup>3</sup> - CODEX Art. VI.3-54) ontstaat en de toepassing voorafgaand wordt gefixeerd/bevochtigd. De individuele elementen moeten zonder machinale werktuigen (boormachine, slijpschijf, hogedrukreiniger, etc.) en zonder breken of gooien een voor een losgemaakt worden en dubbel en luchtdicht verpakt afgevoerd worden naar een erkend afvalpunt (recyclagepark). Daar moeten ze voorzichtig in de container voor asbestafval worden gelegd. Op het recyclagepark worden uitsluitend hechtgebonden asbestmaterialen aanvaard. Niet-hechtgebonden asbestmaterialen kunnen enkel bij een erkend asbestverwijderaar of asbestafvalverwerker worden aangeboden.

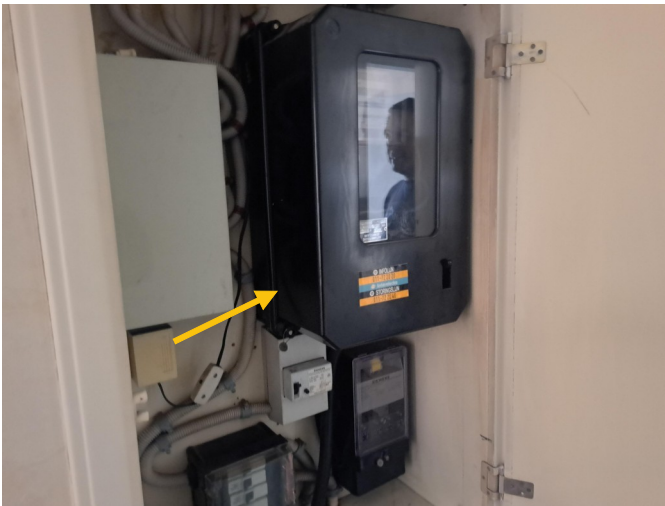
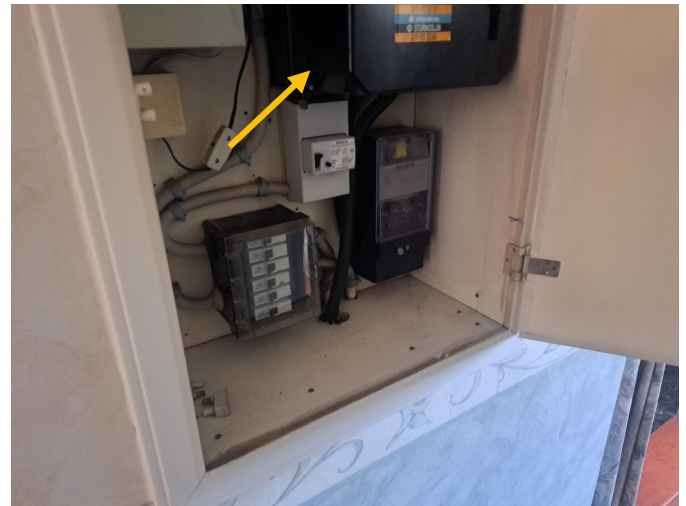
Het asbestmateriaal valt onder de mijlpaal van 2040.

Laag materiaalrisico en/of verlaagde kans op vezelvrijgave

<b>Gebondenheid</b>	Categorie 1: hechtgebonden in oorsprong
<b>Asbestsoort (vezeltype)</b>	Crocidoliet aanwezig
<b>Asbestconcentratie</b>	Laag (< 50%)
<b>Afschermingsgraad van het gehele materiaal</b>	Geheel of deels (ook) vrij aan de binnenlucht
<b>Toestand van het materiaal</b>	Onbeschadigd, niet verweerd

Beschrijving	Bakeliet - teller elektriciteit
Omgeving	Binnen
Primaire drager	Communicatie en elektrische infrastructuur en uitrusting
Asbestmateriaal	Plaat, paneel, tablet - Type Bakeliet
Bindmiddel van asbestmateriaal	Kunststof of -hars
Gebondenheid op basis van bindmiddel	Hecht
Hoeveelheid (oppervlakte - dikte - aantal)	<ul style="list-style-type: none"> <li>• 0,30 m<sup>2</sup> - 1,00 cm - 1 stuk</li> </ul>
Totaal volume	0,003 m <sup>3</sup>
Eenvoudig bereikbaar	Ja
Bevestigingswijze	<ul style="list-style-type: none"> <li>• Geklemd</li> <li>• Geschroefd</li> </ul>
Identificatiemethode	<p>De asbestdeskundige beoordeelt het materiaal als asbestverdacht en dus asbesthoudend, en dit zonder monstername.</p> <p>Motivatie: De materialen behoren niet toe aan de eigenaar voor wie de asbestdeskundige de asbestinventaris uitvoert.</p>
Destructieve handeling voor identificatie	Nee
Opmerking	De hoeveelheid is een zo nauwkeurig mogelijke opmeting, waar evenwel kleine afwijkingen op mogelijk zijn.

- Zorg voor een veilig beheer. Vermijd het beschadigen van het asbestmateriaal. Controleer de toestand jaarlijks op wijzigingen.
- Voer bijkomende staalname(s) uit.

- Eenvoudige handelingen: mag via doe-het-zelf of door werknemer(s) met opleidingsattest eenvoudige handelingen  
Deze toepassing mag door een aannemer die over een opleidingsattest eenvoudige handelingen beschikt of door een particulier (doe-het-zelver), verwijderd worden indien er geen verhoogd risico op vrijgave van asbestvezels (max. concentratie 0,01 vezels/cm<sup>3</sup> - CODEX Art. VI.3-54) ontstaat en de toepassing voorafgaand wordt gefixeerd/bevochtigd. De individuele elementen moeten zonder machinale werktuigen (boormachine, slijpschijf, hogedrukreiniger, etc.) en zonder breken of gooien een voor een losgemaakt worden en dubbel en luchtdicht verpakt afgevoerd worden naar een erkend afvalpunt (recyclagepark). Daar moeten ze voorzichtig in de container voor asbestafval worden gelegd. Op het recyclagepark worden uitsluitend hechtgebonden asbestmaterialen aanvaard. Niet-hechtgebonden asbestmaterialen kunnen enkel bij een erkend asbestverwijderaar of asbestafvalverwerker worden aangeboden.

De elektrische teller is eigendom van uw netbeheerder en mag niet zondermeer door derden worden verwijderd of gemanipuleerd. Wend u tot uw netbeheerder voor meer informatie.

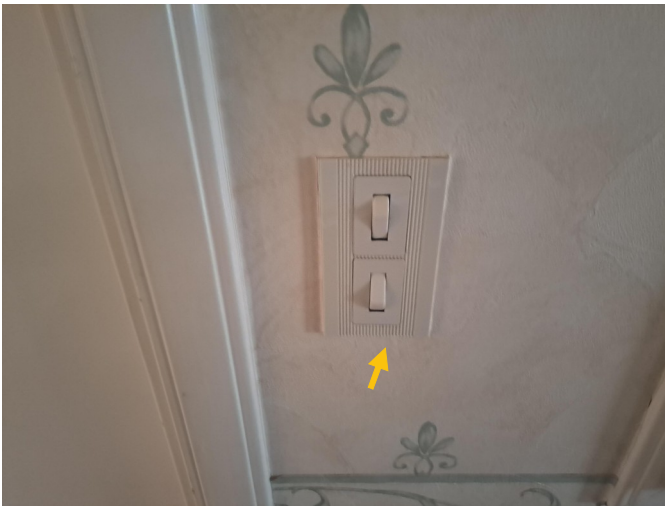
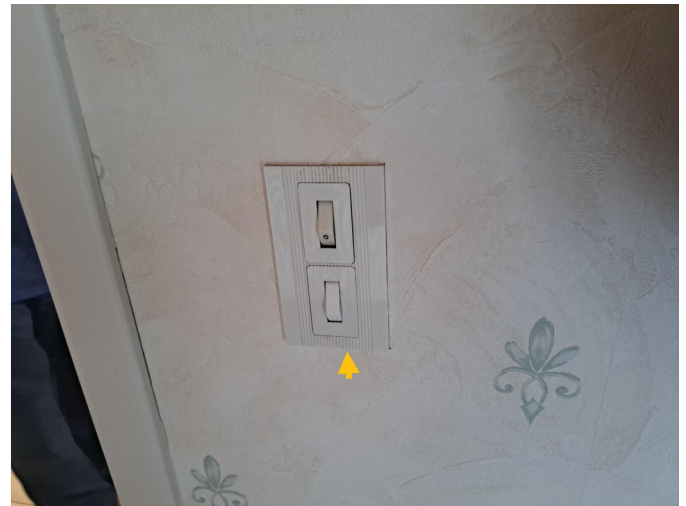
Het asbestmateriaal valt onder de mijlpaal van 2040.

- Zorg voor een veilig beheer. Vermijd het beschadigen van het asbestmateriaal. Controleer de toestand jaarlijks op wijzigingen.
- Voer bijkomende staalname(s) uit.

- Eenvoudige handelingen: mag via doe-het-zelf of door werknemer(s) met opleidingsattest eenvoudige handelingen  
Raadpleeg de actuele wetgeving op de website van OVAM. Onder strikte voorwaarden kan het eventueel toegestaan zijn om deze toepassing zelf te verwijderen. Bij twijfel wordt echter sterk aangeraden om een erkende asbestverwijderaar te raadplegen. Zorg er bovendien voor dat u zich goed informeert via de websites van OVAM en andere officiële bronnen over de vereiste persoonlijke beschermingsmaatregelen en de richtlijnen voor het veilig verwijderen van asbest.

Houd er rekening mee dat deze toepassingen vaak onder spanning staan. Het is daarom aan te raden om ook een elektricien te raadplegen, aangezien het werken aan of verwijderen van deze toepassingen specifieke technische kennis vereist.

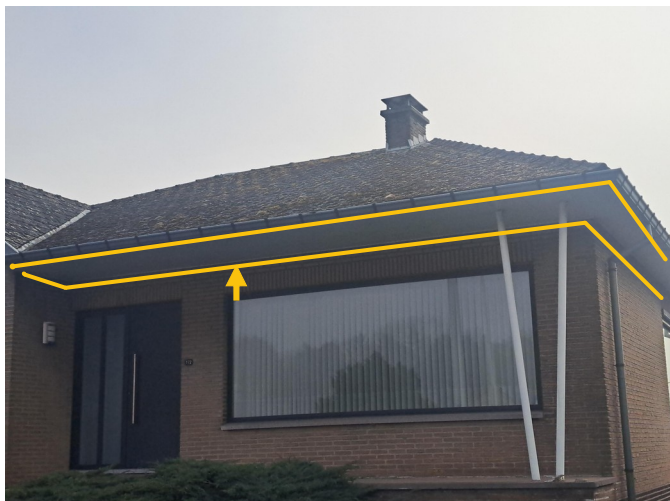
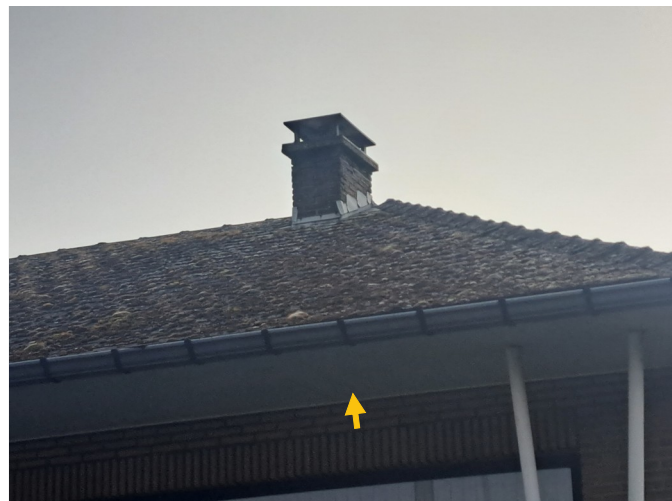
# Fiche 6: witte dakbebording (type Glasal) rondom woning

Beschrijving	witte dakbebording (type Glasal) rondom woning
Omgeving	Buiten
Primaire drager	Wandopening verticaal (raam, deur, ...)
Asbestmateriaal	Plaat, paneel, tablet - Geëmailleerd, type Glasal
Bindmiddel van asbestmateriaal	Cement
Gebondenheid op basis van bindmiddel	Hecht
Hoeveelheid (oppervlakte - dikte - aantal)	<ul style="list-style-type: none"> <li>• 24,00 m<sup>2</sup> - 0,40 cm - 1 stuk</li> </ul>
Totaal volume	0,096 m <sup>3</sup>
Eenvoudig bereikbaar	Ja
Bevestigingswijze	<ul style="list-style-type: none"> <li>• Geklemd</li> <li>• Verlijmd, ingegoten, versmeerd</li> </ul>
Identificatiemethode	<p>De asbestdeskundige beoordeelt het materiaal als asbestverdacht en dus asbesthoudend, en dit zonder monstername.</p> <p>Motivatie: De monstername brengt andere schade aan dan schade die inherent is aan de monstername.</p>
Destructieve handeling voor identificatie	Nee
Opmerking	De hoeveelheid is een zo nauwkeurig mogelijke opmeting, waar evenwel kleine afwijkingen op mogelijk zijn.

- Eenvoudige handelingen: mag via doe-het-zelf of door werknemer(s) met opleidingsattest eenvoudige handelingen  
Deze toepassing mag door een aannemer die over een opleidingsattest eenvoudige handelingen beschikt of door een particulier (doe-het-zelver), verwijderd worden indien er geen verhoogd risico op vrijgave van asbestvezels (max. concentratie 0,01 vezels/cm<sup>3</sup> - CODEX Art. VI.3-54) ontstaat en de toepassing voorafgaand wordt gefixeerd/bevochtigd. De individuele elementen moeten zonder machinale werktuigen (boormachine, slijpschijf, hogedrukreiniger, etc.) en zonder breken of gooien een voor een losgemaakt worden en dubbel en luchtdicht verpakt afgevoerd worden naar een erkend afvalpunt (recyclagepark). Daar moeten ze voorzichtig in de container voor asbestafval worden gelegd. Op het recyclagepark worden uitsluitend hechtgebonden asbestmaterialen aanvaard. Niet-hechtgebonden asbestmaterialen kunnen enkel bij een erkend asbestverwijderaar of asbestafvalverwerker worden aangeboden.

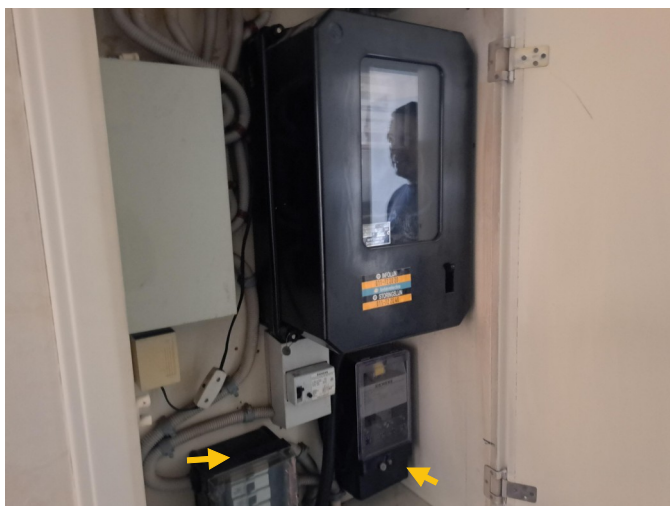
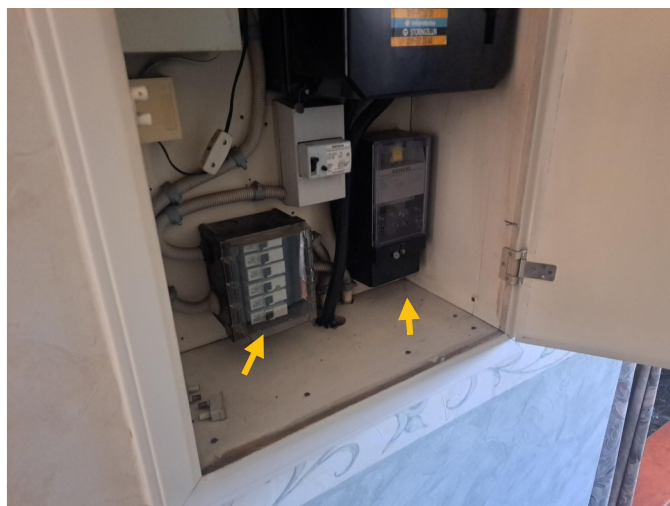
Beschrijving	bakeliet zekeringskast
Omgeving	Binnen
Primaire drager	Communicatie en elektrische infrastructuur en uitrusting
Asbestmateriaal	Plaat, paneel, tablet - Type Bakeliet
Bindmiddel van asbestmateriaal	Kunststof of -hars
Gebondenheid op basis van bindmiddel	Hecht
Hoeveelheid (oppervlakte - dikte - aantal)	<ul style="list-style-type: none"><li>• 0,20 m<sup>2</sup> - 5,00 cm - 2 stuks</li></ul>
Totaal volume	0,02 m <sup>3</sup>
Eenvoudig bereikbaar	Ja
Bevestigingswijze	<ul style="list-style-type: none"><li>• Geschroefd</li></ul>
Identificatiemethode	<p>De asbestdeskundige beoordeelt het materiaal als asbestverdacht en dus asbesthoudend, en dit zonder monstername.</p> <p>Motivatie: De monstername brengt andere schade aan dan schade die inherent is aan de monstername.</p>
Destructieve handeling voor identificatie	Nee

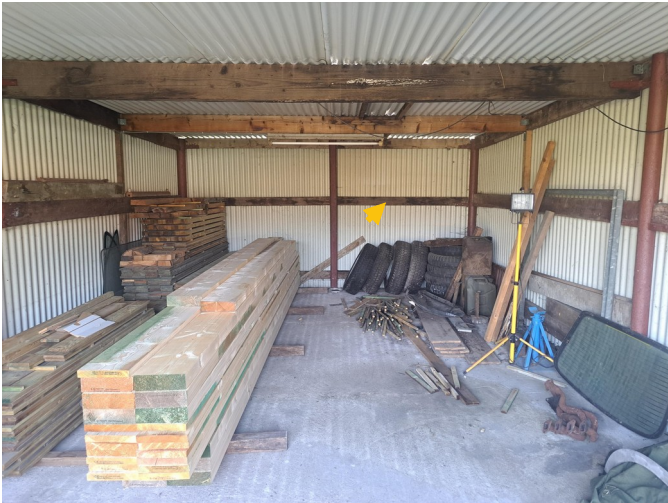
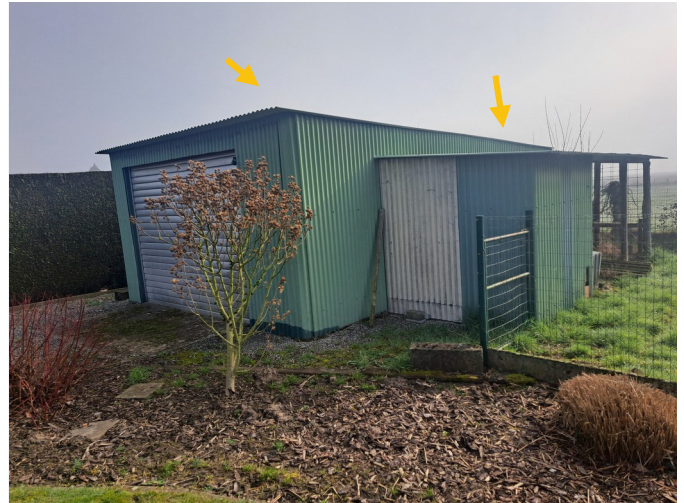
## Fiche 10: loods

Basis voor advies	De asbestdeskundige beoordeelt het materiaal als niet-asbestverdacht.
-------------------	---

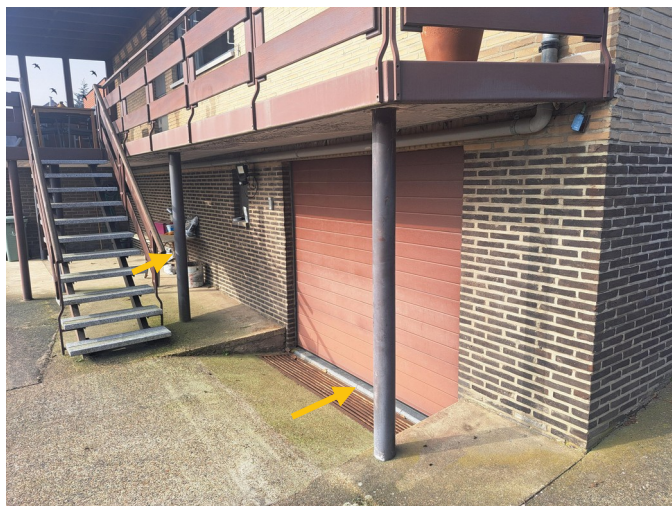
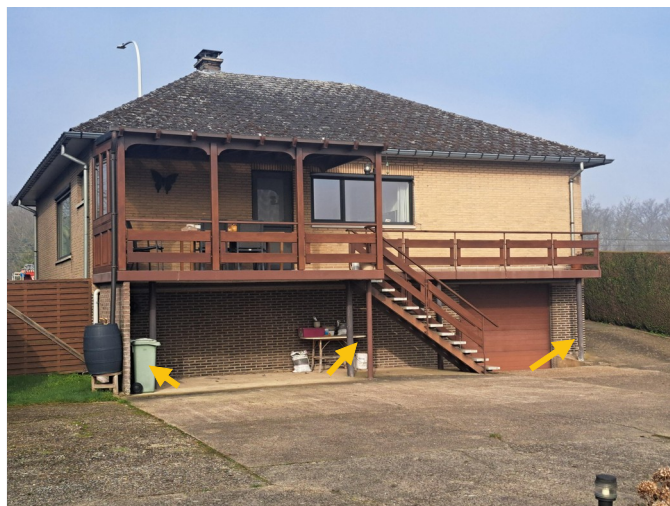
## Fiche 12: 3 kolombekistingen

Geen asbest

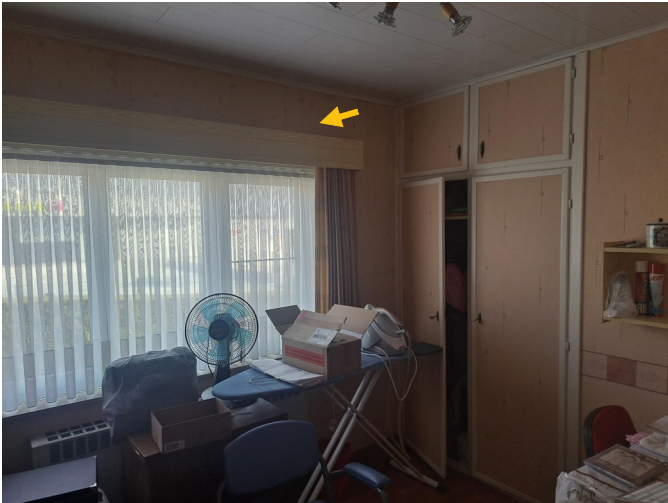
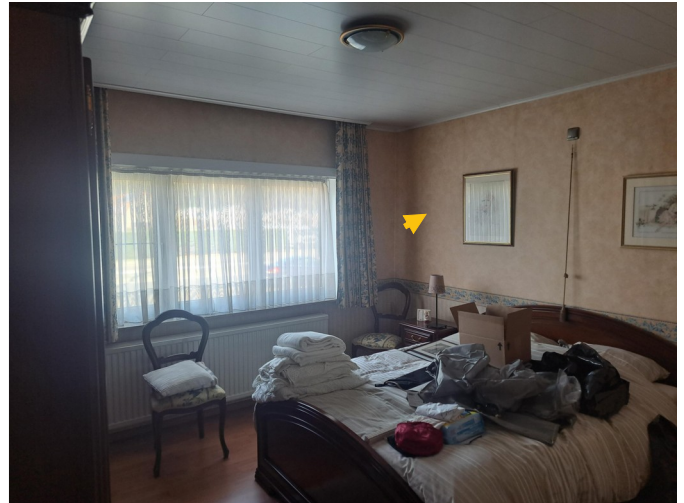
# Fiche 13: pleister wanden

Geen asbest

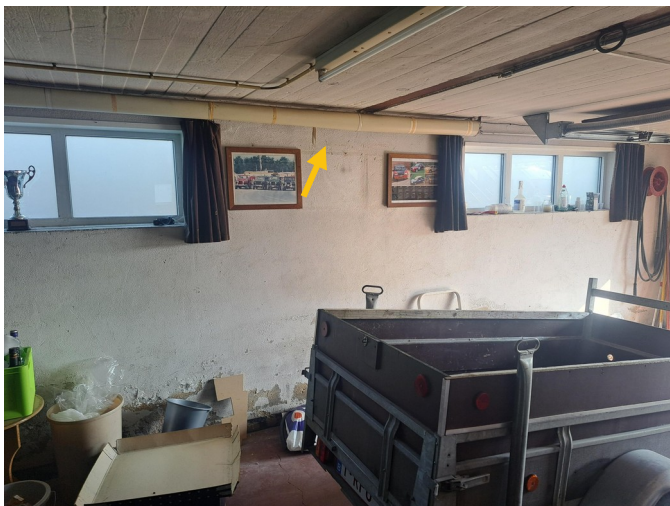
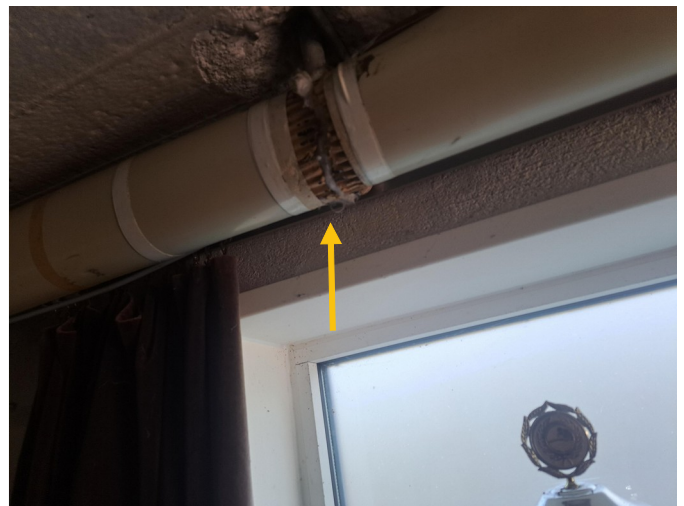
## Fiche 14: Leidingisolatie (niet asbestverdacht)

Beschrijving	Notitie	Terug te vinden op plannen
Fiche 14: Leidingisolatie (niet asbestverdacht)	De leidingisolatie bevat geen waarneembare asbestverdachte materialen. rotswol ,karton en plastic	Plan 1.1: kelder
Fiche 15: siliconen ramen	-	Plan 1.1: kelder Plan 1.2: nv0
