# Asbestinventarisatetest

Stationsstraat 28/1, 3680 Maaseik

Attestnummer : **20251122-000064.000**

Uitgegeven op : **22.11.2025**

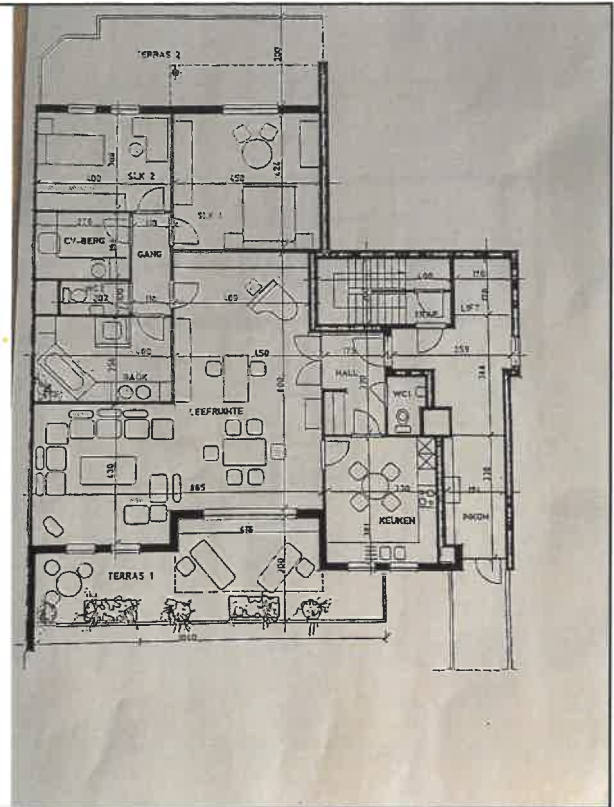
# Plan 1.1: Gelijkvloers appartement

Onderdak dient bekeken te worden  
bij attest gemeenschappelijke delen.

Geen dakbedekking te controleren.

Ramen & deuren zachte silicone

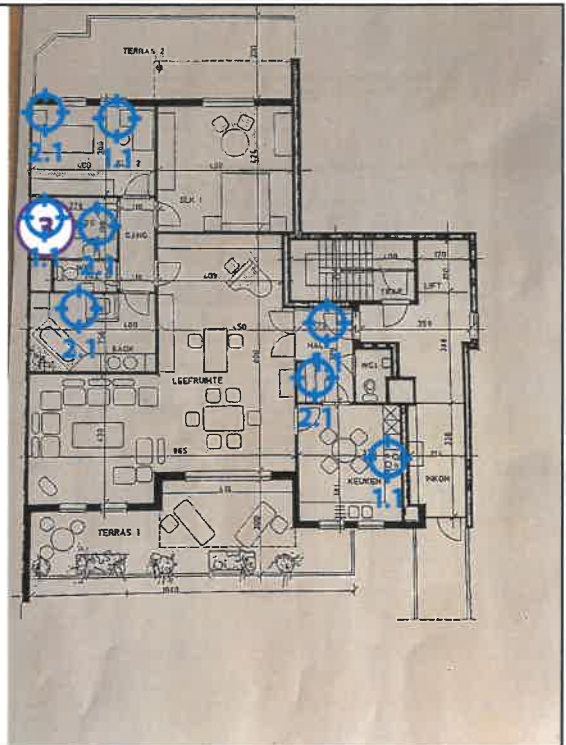
## Plan 1.2: Gelijkvloers appartement.

Het appartement heeft geen  
liftinfrastructuur.

Alle plafonds bepleisterd

Alle wanden behalve badk. en toilet  
bepleisterd.

Geen verdacht rookgaskanaal

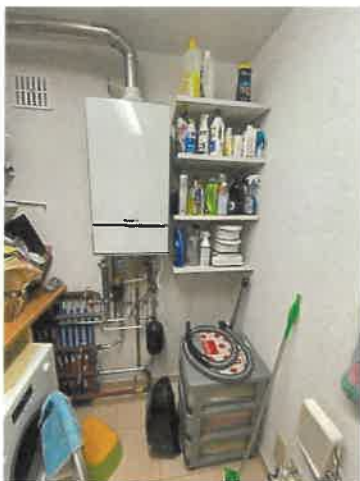
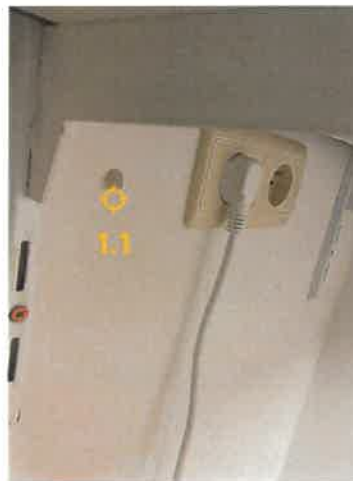
## Fiche 1: Pleisterwerk wanden

Geen asbest

#	Type	Referentie	Resultaat
1.1	Mengmonster	1711PL01	Geen asbest

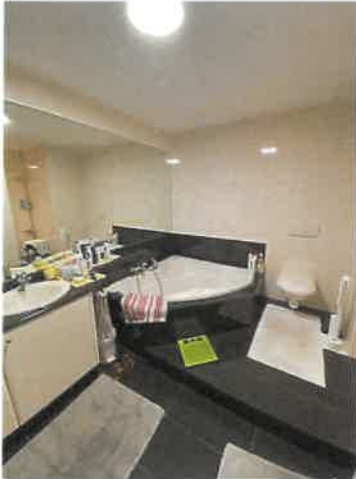
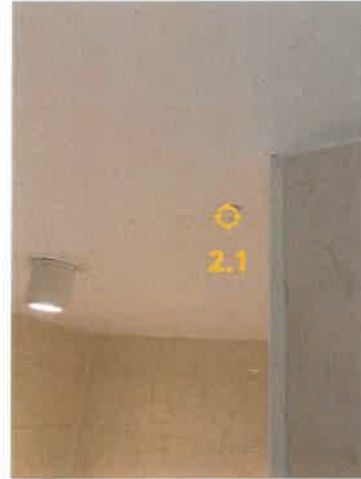
## Fiche 2: Pleisterwerk plafonds

Geen asbest

#	Type	Referentie	Resultaat
2.1	Mengmonster	1711PL02	Geen asbest
