# Asbestinventarisatetest

Heirweg 7/5, 3680 Maaseik

Attestnummer : 20250210-000447.000

Uitgegeven op : 10.02.2025

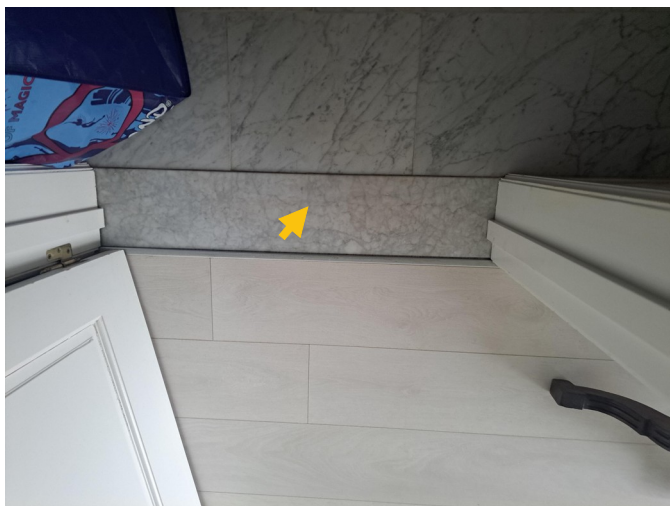
de raamtabletten en deurdorpels zijn hier niet van asbestverdacht imitatiemarmer of massal maar van natuursteen

dit te zien aan de blinkende structuur op het breukvlak

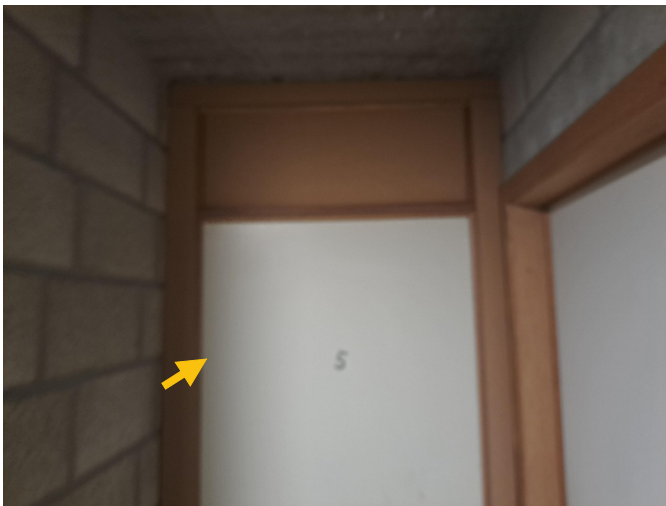
in de kelderberging is niets asbestverdachts vast te stellen

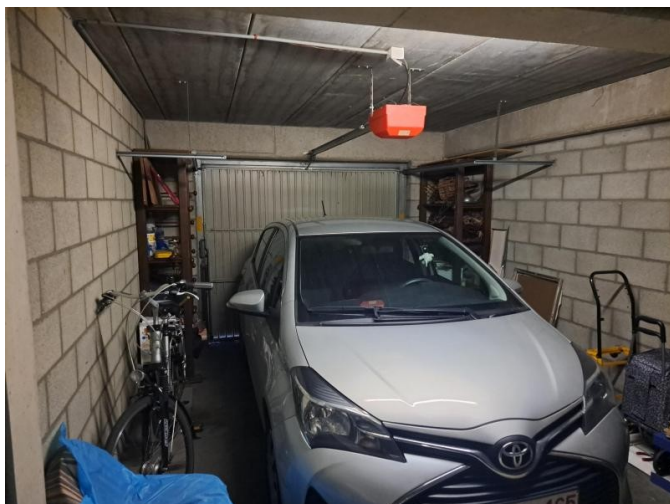
in de keldergarage is niets asbestverdachts vast te stellen

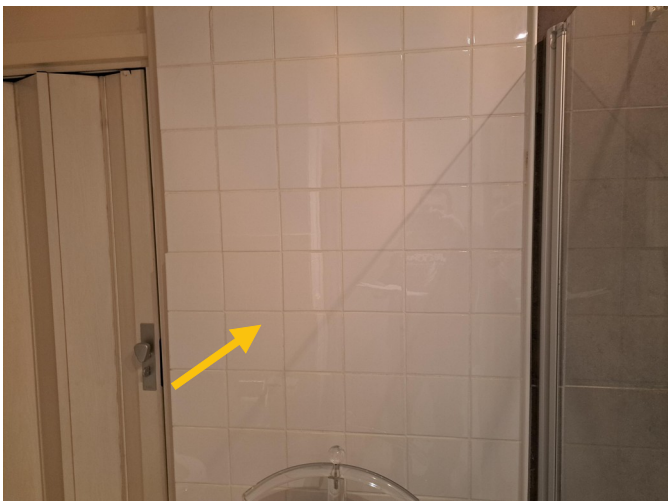
## Fiche 4: eventuele tegellijm achter wandtegels badkamer en wc en keuken

het zou kunnen dat er achter de wandtegels asbesthoudende tegellijm zit

dit echter niet visueel vast te stellen tijdens de inspectie

staalname was niet mogelijk

als later bij verwijdering blijkt dat ze niet in de mortel geplaatst zijn maar in tegellijm adviseren we om eerst een staalname te laten afnemen

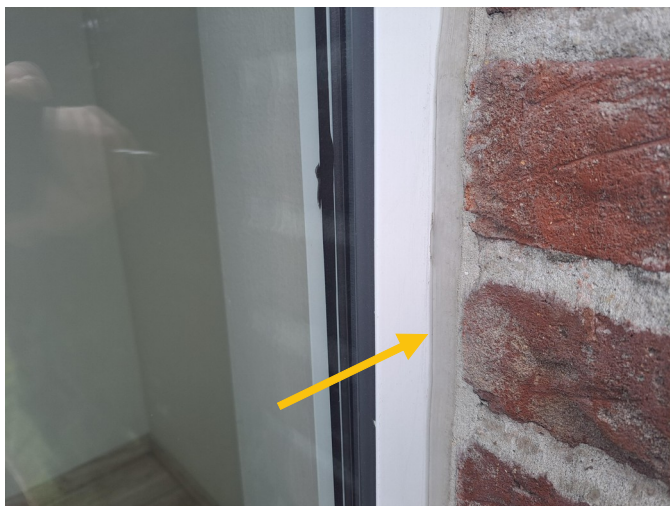
de kit is elastisch en indrukbaar wat aangeeft dat er weekmakers inzitten en geen asbestvezels anders was deze keihard geweest

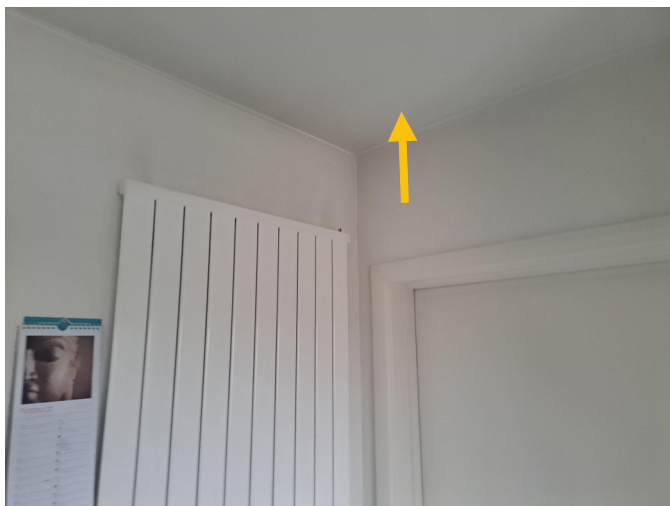
De plafonds zijn gemaakt van niet-asbestverdachte materialen (bijvoorbeeld laminaat, gyproc, ...), deze toepassingen zijn niet asbestverdacht. We hebben echter niet kunnen vaststellen of er mogelijk asbestverdachte of asbesthoudende materialen achter deze toepassingen aanwezig zijn. Bij renovatie of sloop is het aangeraden om een destructief onderzoek te laten uitvoeren van deze toepassingen.

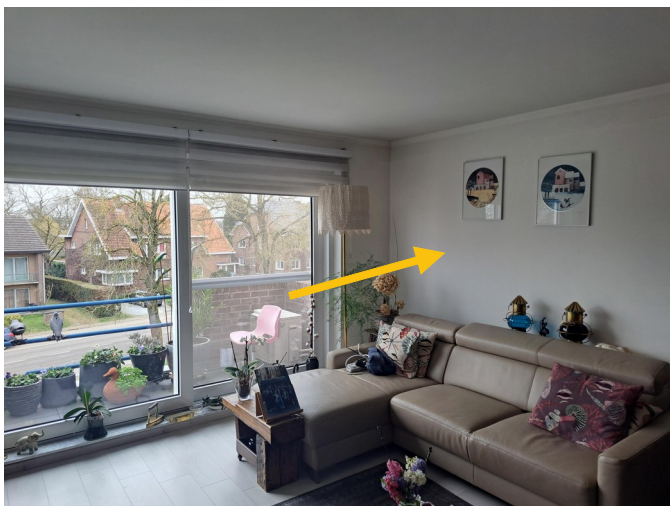
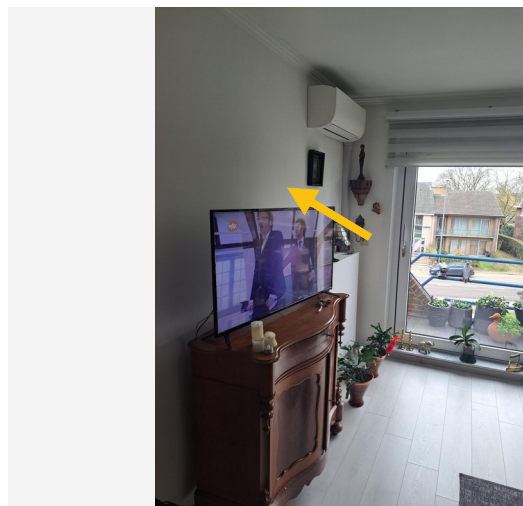
## Fiche 7: pleister wanden

Geen asbest

#	Type	Referentie	Resultaat
7.1	Mengmonster	9561	Geen asbest
