Asbestinventarisatetest

Meinestraat 2, 3960 Bree

Attestnummer : 20251215-000251.000

Uitgegeven op : 15.12.2025

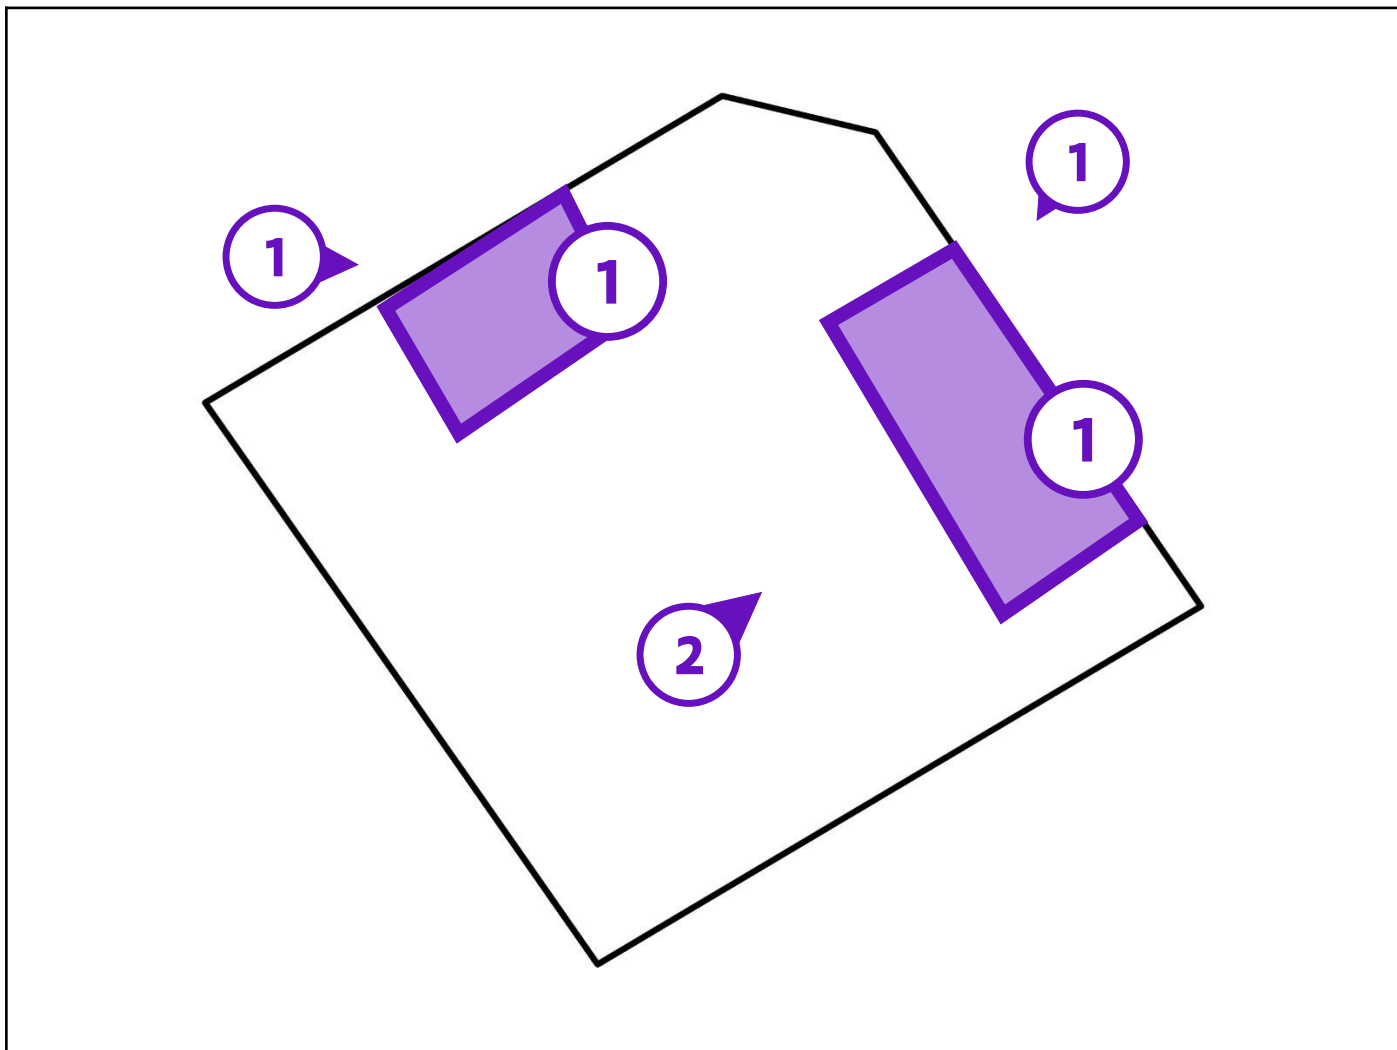
Plan 1.6: dakenplan

Beschrijving	Type	Actie
1. dakbedekking dakkapellen	Beperking	-
2. Schoorsteen rookgaskanaal	Beperking	-

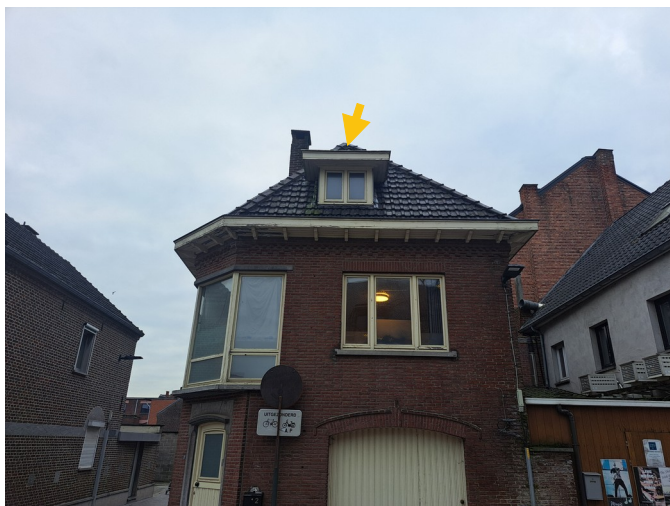
Situeringfoto

Tijdelijke beperking

Reden: Het te onderzoeken materiaal situeert zich hoger dan 3,50 m te rekenen vanaf een veilige ondergrond

Uitleg van de asbestdeskundige: niet zichtbaar of hier asbesthoudende materialen op liggen of in verwerkt zijn

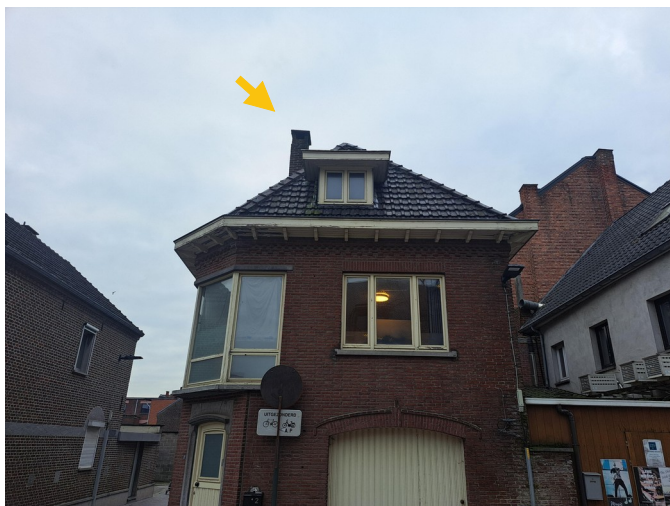
Situeringfoto

Tijdelijke beperking

Reden: Het te onderzoeken materiaal situeert zich hoger dan 3,50 m te rekenen vanaf een veilige ondergrond

Uitleg van de asbestdeskundige: Het rookgaskanaal is niet beoordeeld. Aan de binnenzijde is de kachel aangesloten. Aan de buitenzijde is het hoger dan 3,5 meter om de schoorsteen te inspecteren. Het is niet zichtbaar of er een asbestverdacht rookgaskanaal aanwezig is in de schoorsteen. Conform ons inspectieprotocol mogen wij een beperking inroepen voor hoogtes hoger dan 3,5 m. Indien men dit wil laten onderzoeken, dient er een nieuwe afspraak gemaakt te worden en moet er een hoogtewerker voorzien worden, evenals iemand die bevoegd is om deze te bedienen en eventueel een techniek die de al dan niet aanwezige schouwhoed kan afnemen en weer terugplaatsen.

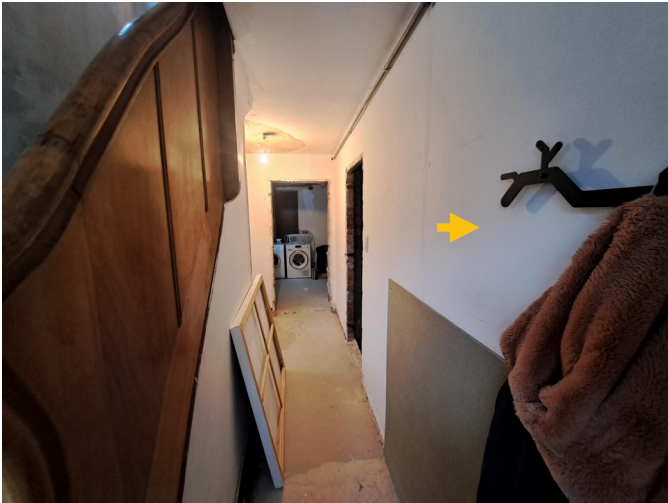
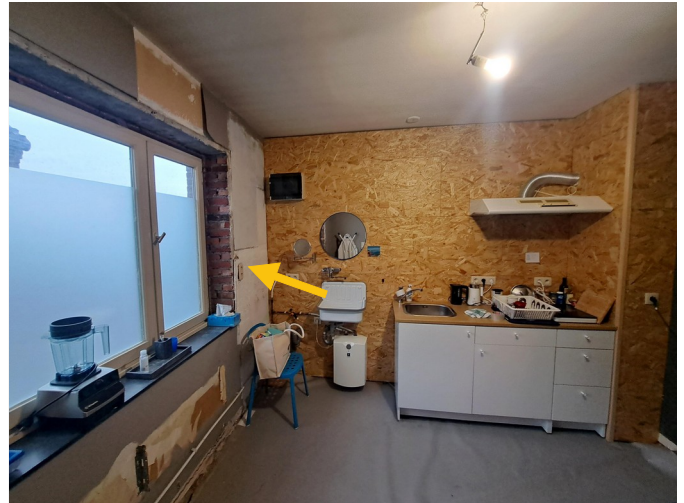
Fiche 3: Pleisterwerk muren

Geen asbest

#	Type	Referentie	Resultaat
3.1	Mengmonster	e261	Geen asbest

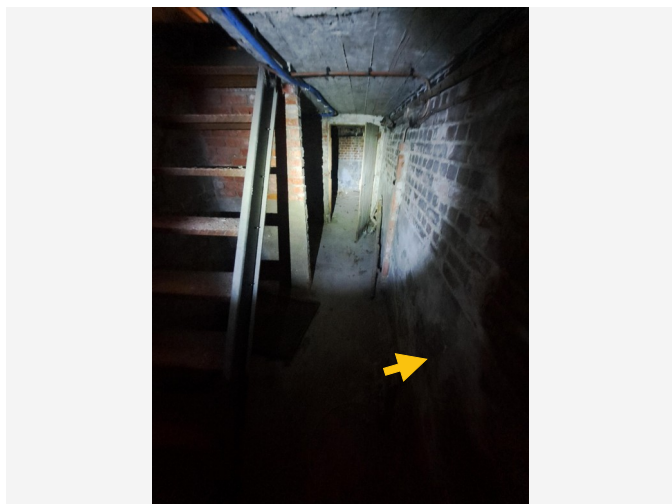
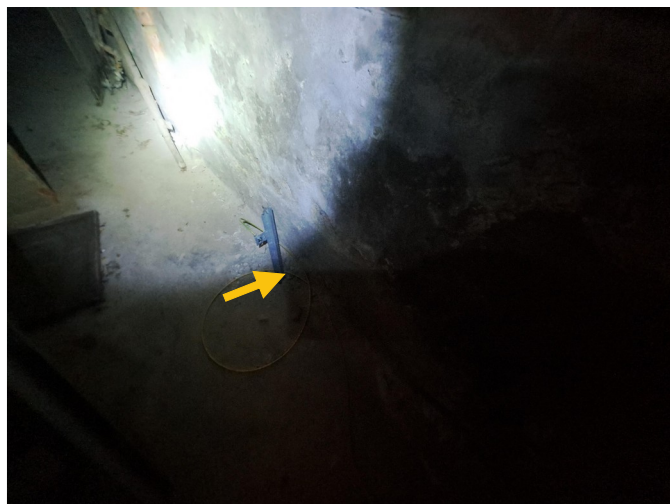
Fiche 4: cementeringen

Geen asbest

#	Type	Referentie	Resultaat
4.1	Mengmonster	e262	Geen asbest

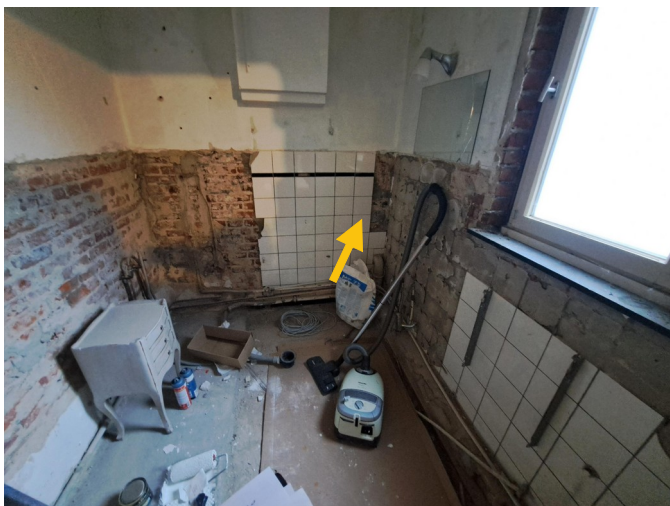
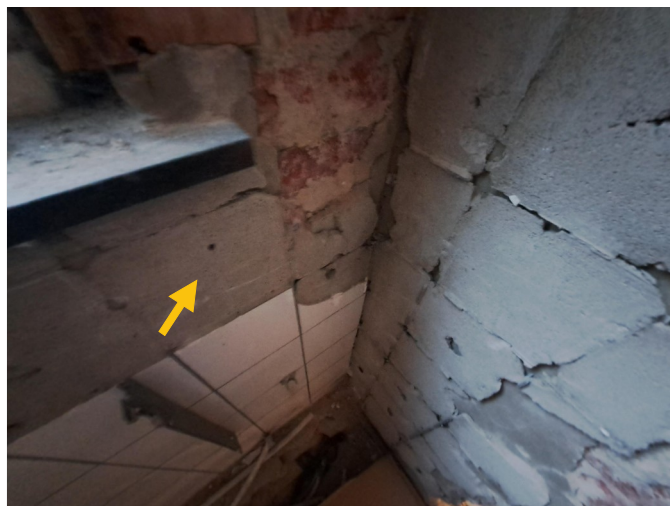
Fiche 5: lijm achter wandtegels

Geen asbest

#	Type	Referentie	Resultaat
5.1	Puntmonster	e263	Geen asbest

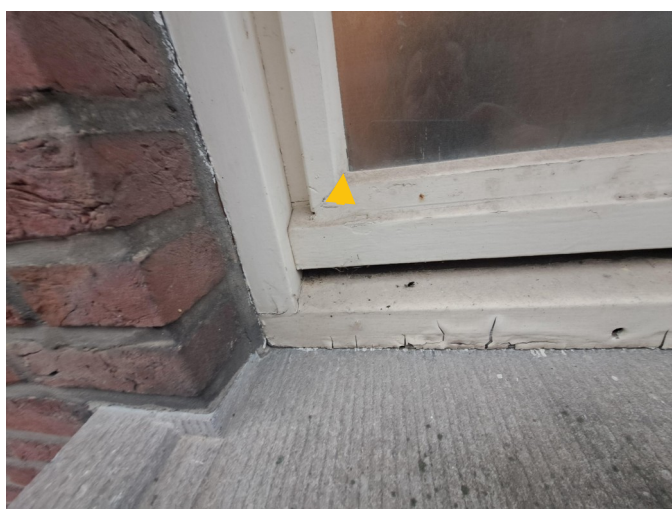
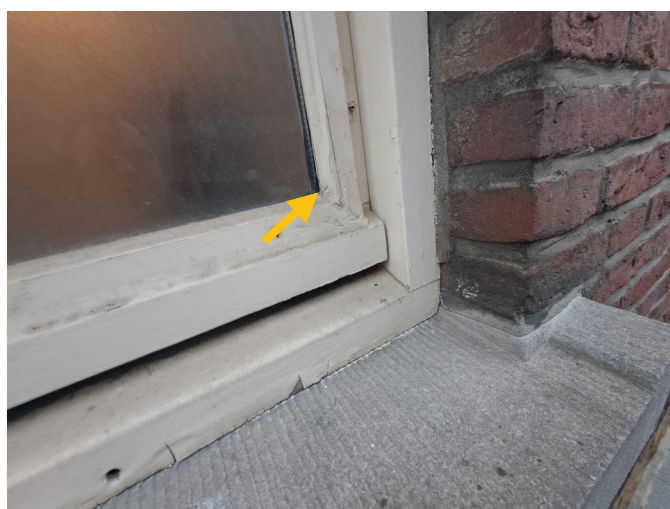
Beschrijving	Notitie	Terug te vinden op plannen
Fiche 6: siliconen ramen	de kit is elastisch en indrukbaar wat aangeeft dat er weekmakers inzitten en geen asbestvezels anders was deze keihard geweest	Plan 1.7: nvo Plan 1.8: nv1

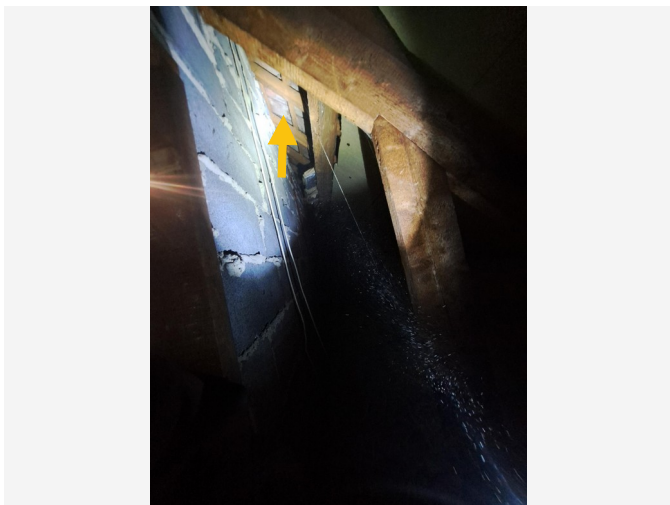
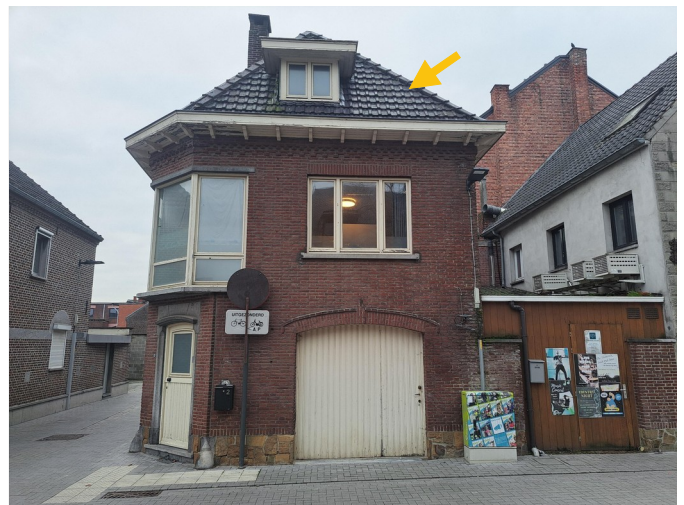
Beschrijving	Notitie	Terug te vinden op plannen
Fiche 7: Geen onderdak aanwezig	Tijdens de inspectie van dit gebouw hebben we vastgesteld dat er geen onderdak aanwezig is in de dakstructuur.	Plan 1.4: nv2
Fiche 8: geen stookketel aanwezig	-	-
Fiche 9: geen leidingisolatie aanwezig	-	-
Fiche 10: geen lift aanwezig	-	-
