Asbestinventarisatetest

Van Eycklaan 93/11, 3680 Maaseik

Attestnummer : 20260501-000083.000

Uitgegeven op : 01.05.2026

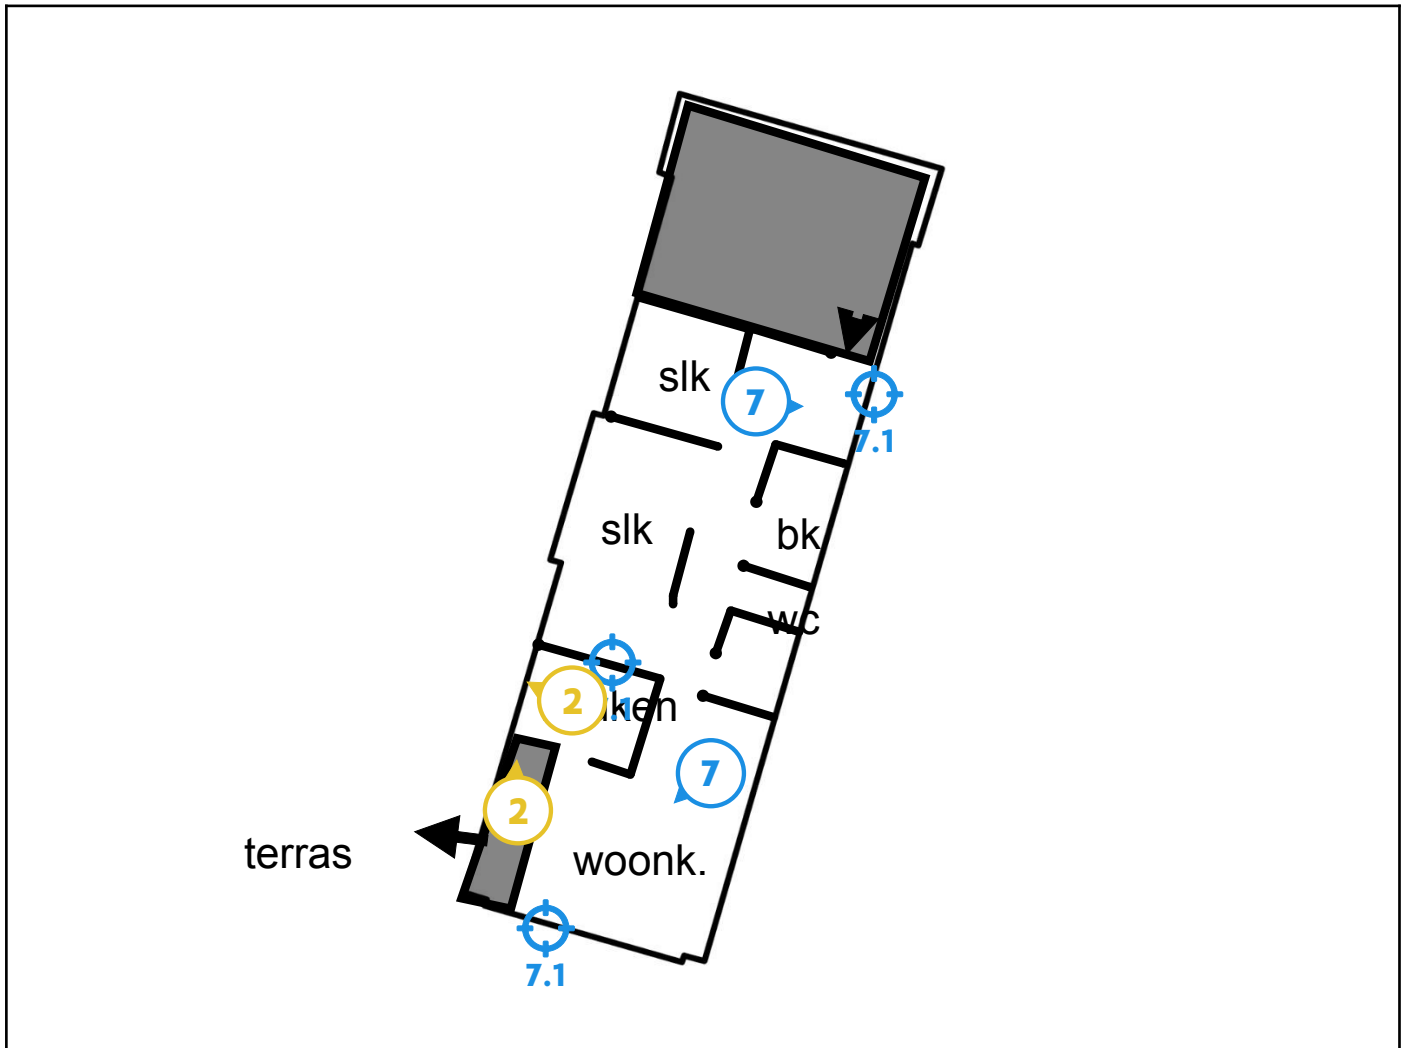
Plan 1.3: nv3 kopie

Beschrijving	Type	Actie
2. Deuren raampaneel (type Glasal)	Asbestmateriaal	Zorgvuldig beheren
7. pleister wanden	Geen asbest	-
7.1 Code: g571	Mengmonster	-

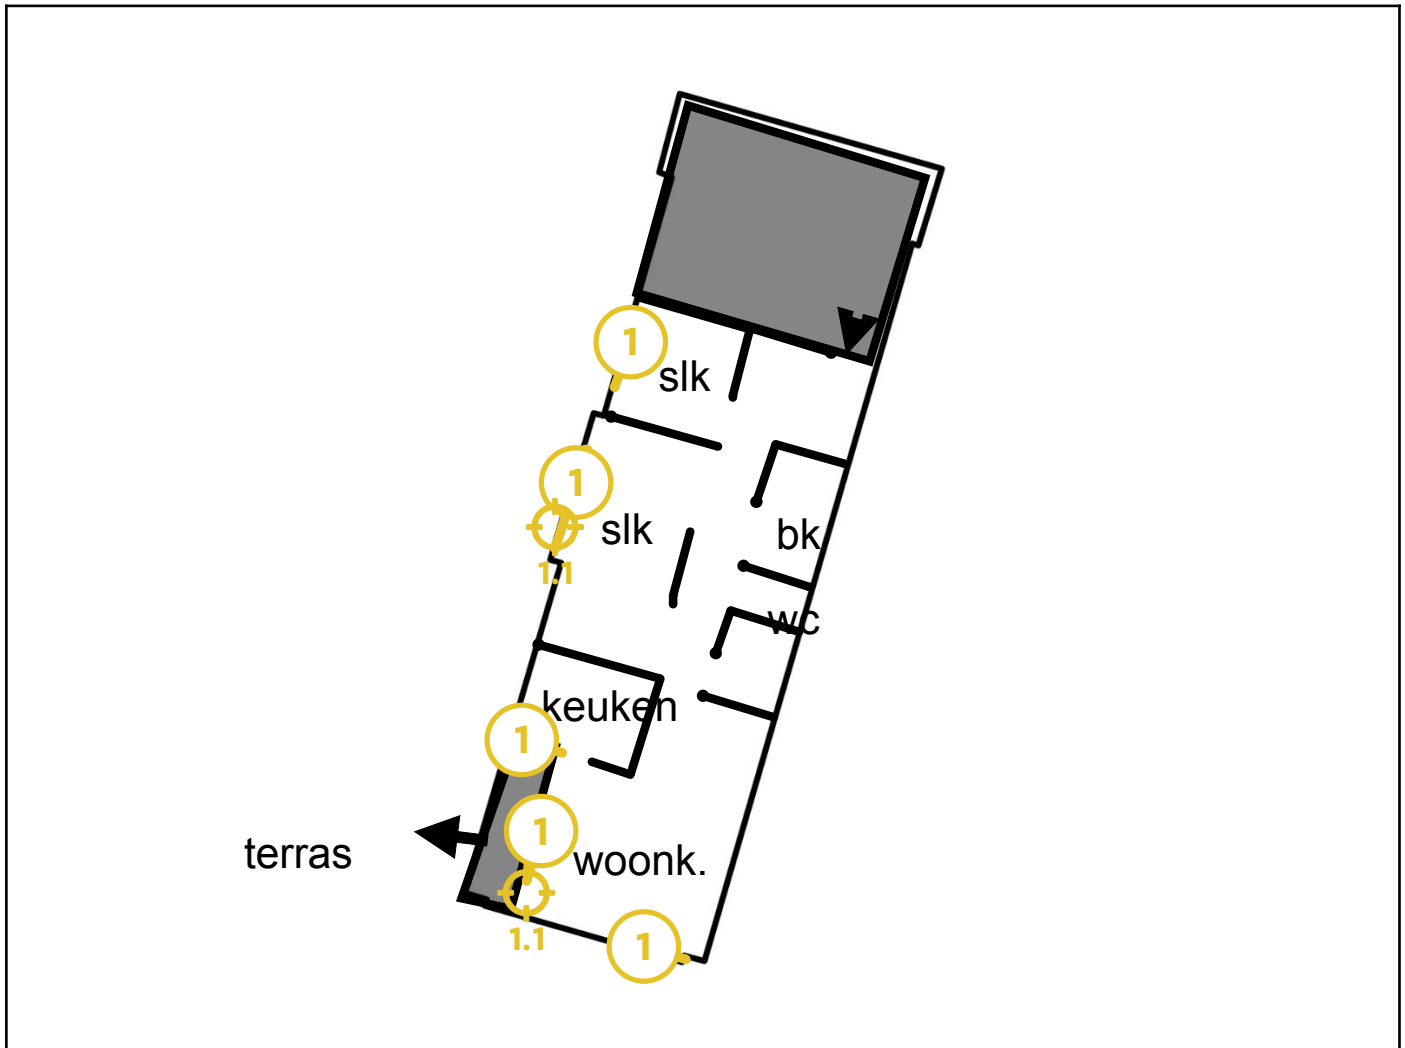
Plan 1.4: nv3 kopie kopie

Beschrijving	Type	Actie
1. harde Mastiek (tussen glas en profiel)	Asbestmateriaal	Zorgvuldig beheren
1.1 Code: g572	Mengmonster	-

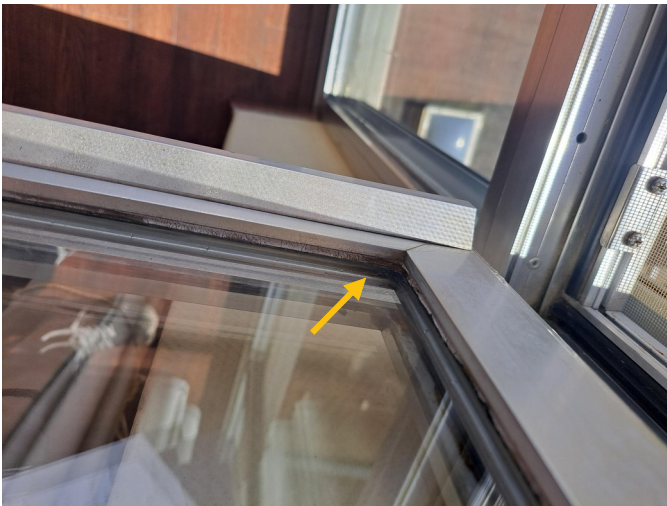
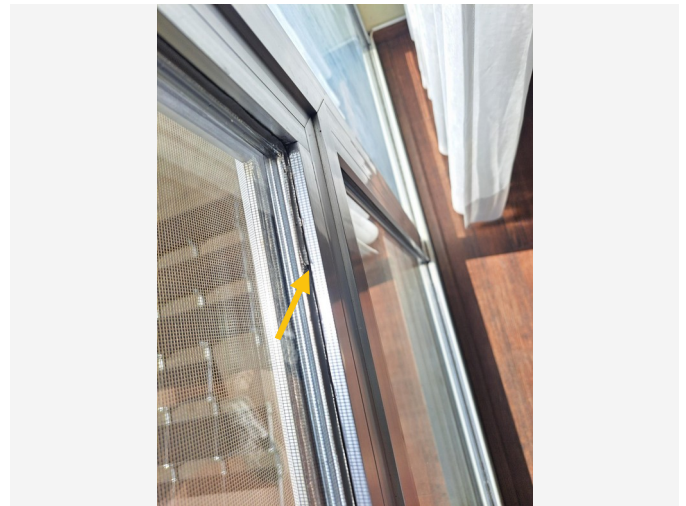
Het asbestmateriaal valt onder de mijlpaal van 2040.

Eindbeoordeling materiaalrisico

Zeer laag materiaalrisico en/of zeer lage kans op vezelvrijgave

Gebondenheid	Categorie 1: hechtgebonden in oorsprong
Asbestsoort (vezeltype)	Alleen chrysotiel aanwezig
Asbestconcentratie	Laag (< 50%)
Afschermingsgraad van het gehele materiaal	Geheel of deels vrij aan de buitenlucht, maar geen contact met binnenlucht
Toestand van het materiaal	Onbeschadigd, niet verweerd

#	Type	Referentie	Resultaat
1.1	Mengmonster	g572	Chrysotiel

Beschrijving	harde Mastiek (tussen glas en profiel)
Omgeving	Binnen
Primaire drager	Wandopening verticaal (raam, deur, ...)
Asbestmateriaal	In-situ afwerkingslagen - Pasta, stopverf, voegsel, stopsel, vulsel, mastiek, kitten, ...
Bindmiddel van asbestmateriaal	Kitten, mastiek, pasta
Gebondenheid op basis van bindmiddel	Hecht
Hoeveelheid (gewicht - aantal)	<ul style="list-style-type: none">• 1,00 kg - 1 stuk
Totaal gewicht	1,00 kg
Eenvoudig bereikbaar	Ja
Bevestigingswijze	<ul style="list-style-type: none">• Verlijmd, ingegoten, versmeerd
Identificatiemethode	Een monstername door de asbestdeskundige met laboanalyse door een asbestlabo.
Destructieve handeling voor identificatie	Nee
Opmerking	<p>De hoeveelheid is een zo nauwkeurig mogelijke opmeting, waar evenwel kleine afwijkingen op mogelijk zijn.</p> <p>hier en daar door soepele grijze kit overgezet</p> <p>het gaat om de harde witte mastiek</p>

- Zorg voor een veilig beheer. Vermijd het beschadigen van het asbestmateriaal. Controleer de toestand jaarlijks op wijzigingen.

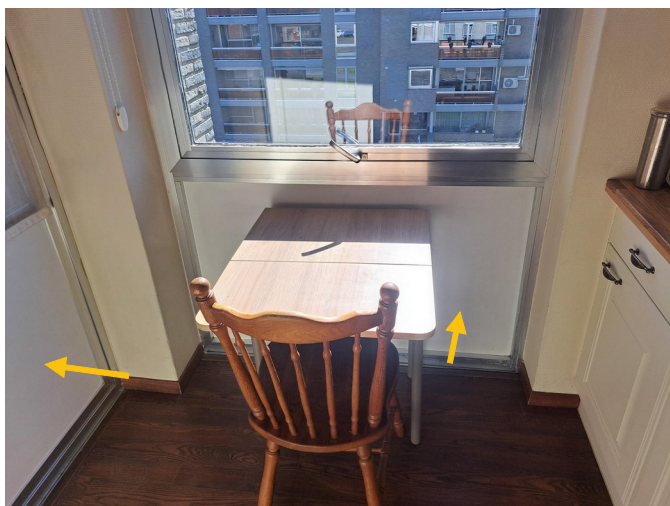
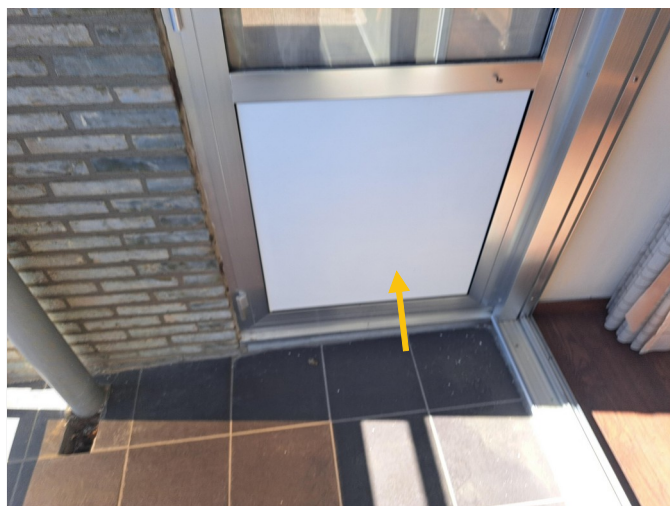
Het asbestmateriaal valt onder de mijlpaal van 2040.

Eindbeoordeling materiaalrisico

Laag materiaalrisico en/of verlaagde kans op vezelvrijgave

Gebondenheid	Categorie 1: hechtgebonden in oorsprong
Asbestsoort (vezeltype)	Crocidoliet aanwezig
Asbestconcentratie	Laag (< 50%)
Afschermingsgraad van het gehele materiaal	Geheel of deels vrij aan de binnenlucht, maar geen contact met binnenluchtstromen
Toestand van het materiaal	Onbeschadigd, niet verweerd

Beschrijving	Deuren raampaneel (type Glasal)
Omgeving	Grenst aan binnen- en buitenlucht
Primaire drager	Wandopening verticaal (raam, deur, ...)
Asbestmateriaal	Plaat, paneel, tablet - Geëmailleerd, type Glasal
Bindmiddel van asbestmateriaal	Cement
Gebondenheid op basis van bindmiddel	Hecht
Hoeveelheid (oppervlakte - dikte - aantal)	<ul style="list-style-type: none"> • 1,00 m² - 0,40 cm - 2 stuks
Totaal volume	0,008 m ³
Eenvoudig bereikbaar	Ja
Bevestigingswijze	<ul style="list-style-type: none"> • Geklemd • Verlijmd, ingegoten, versmeerd
Identificatiemethode	<p>De asbestdeskundige beoordeelt het materiaal als asbestverdacht en dus asbesthoudend, en dit zonder monstername.</p> <p>Motivatie: De monstername brengt andere schade aan dan schade die inherent is aan de monstername.</p>
Destructieve handeling voor identificatie	Nee
Opmerking	De hoeveelheid is een zo nauwkeurig mogelijke opmeting, waar evenwel kleine afwijkingen op mogelijk zijn.

- Zorg voor een veilig beheer. Vermijd het beschadigen van het asbestmateriaal. Controleer de toestand jaarlijks op wijzigingen.
- Voer bijkomende staalname(s) uit.

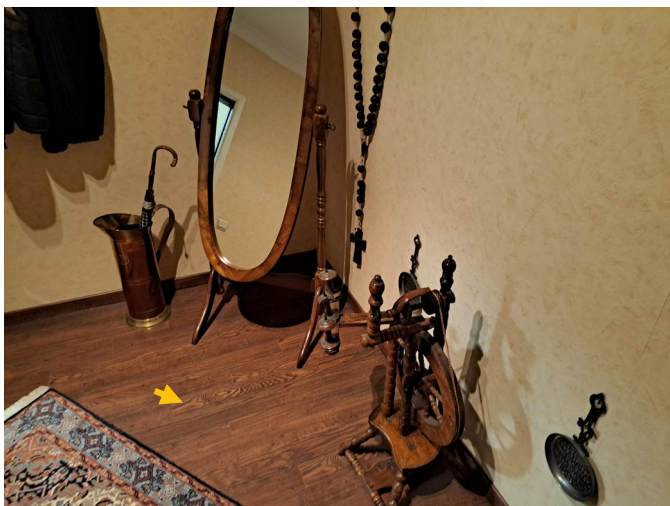
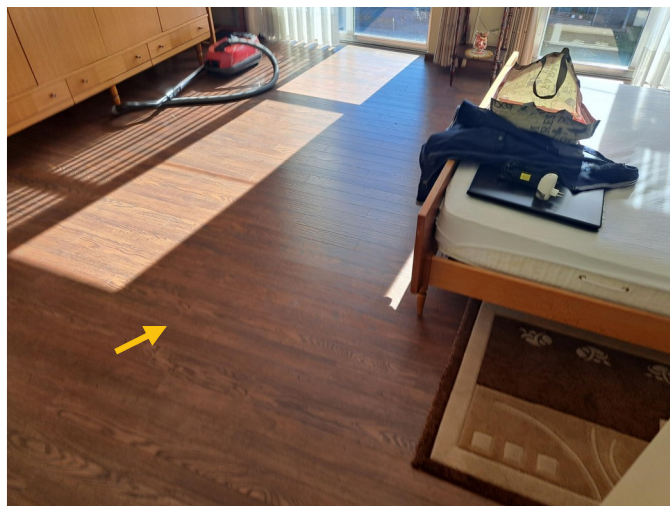
Fiche 4: Vloerzeil (niet-asbestverdacht)

er ligt overal laminaat en geen asbestverdachte novilon

De asbestdeskundige beoordeelt het materiaal als niet-asbestverdacht.

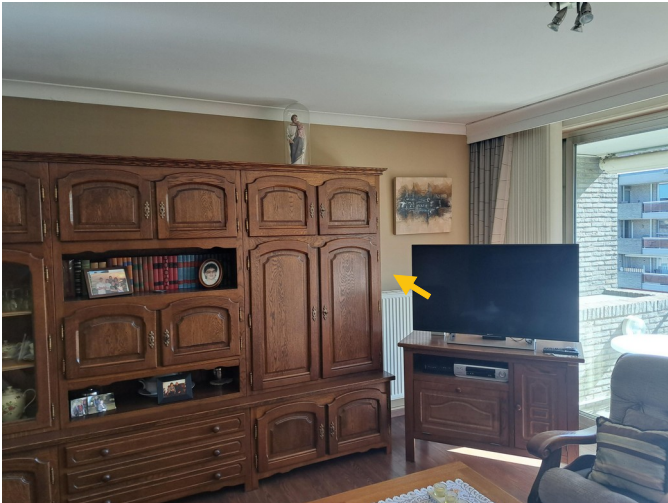
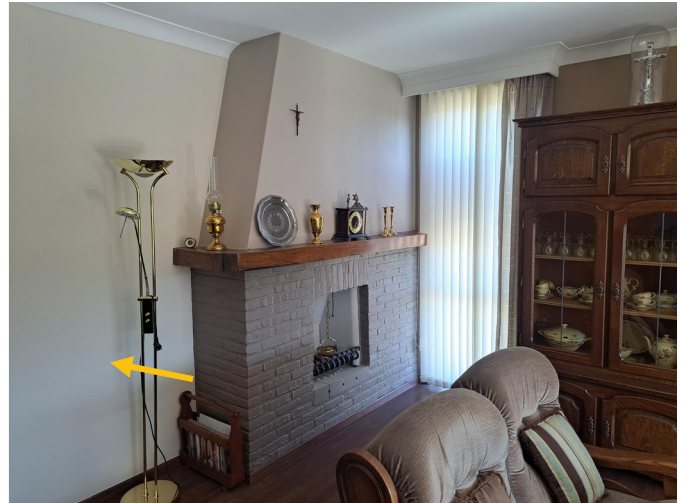
Fiche 7: pleister wanden

Geen asbest

#	Type	Referentie	Resultaat
7.1	Mengmonster	g571	Geen asbest

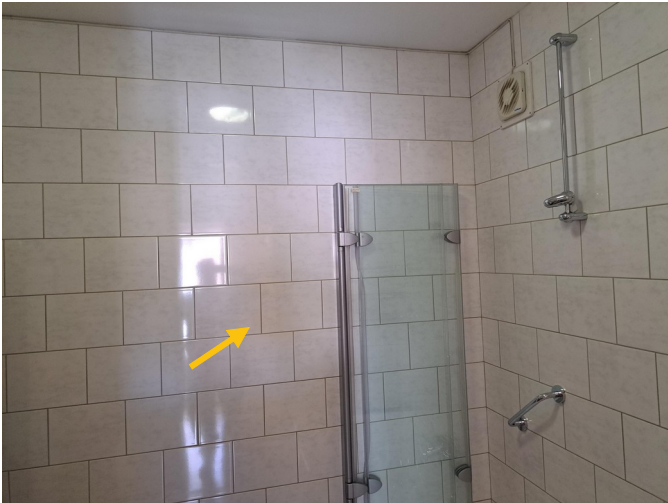
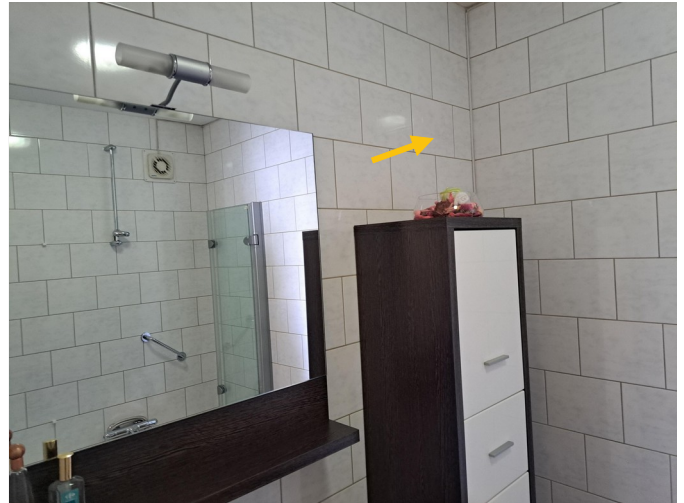
Geen asbest

#	Type	Referentie	Resultaat
8.1	Mengmonster	g573	Geen asbest
