Asbestinventarisatetest

Kempenweg 4/6, 3680 Maaseik

Attestnummer : **20260522-000364.000**

Uitgegeven op : **22.05.2026**

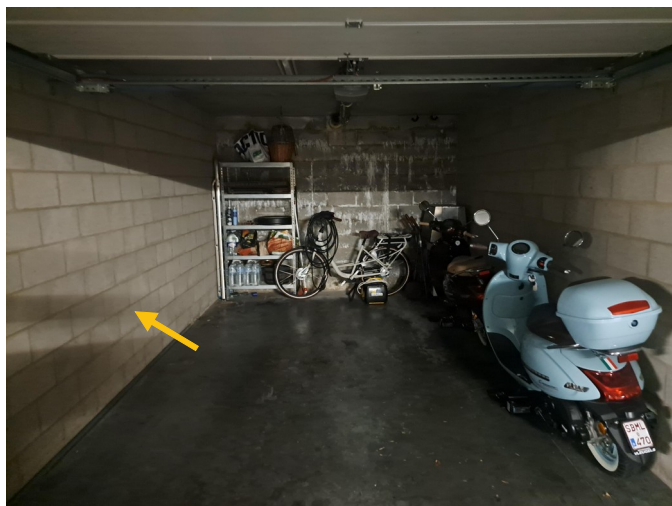
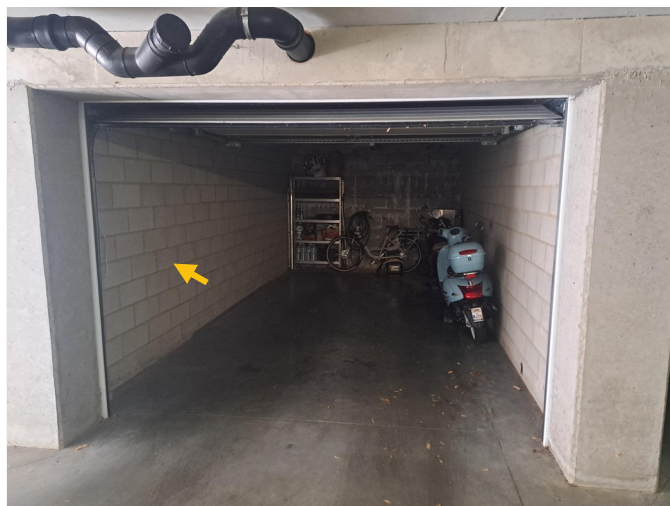
Fiche 1: keldergarage

De asbestdeskundige beoordeelt het materiaal als niet-asbestverdacht.

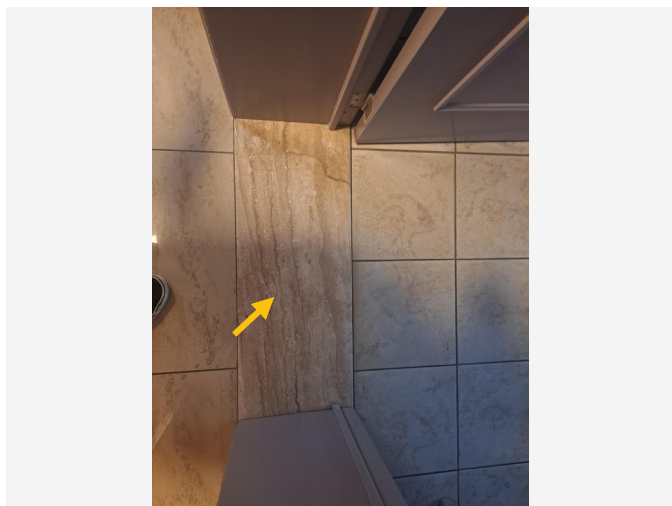
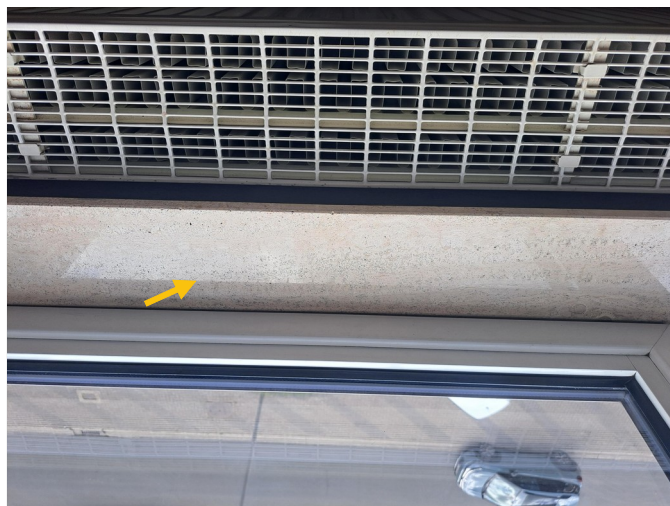
natuursteen , geen masal

Basis voor advies	De asbestdeskundige beoordeelt het materiaal als niet-asbestverdacht.
--------------------------	---

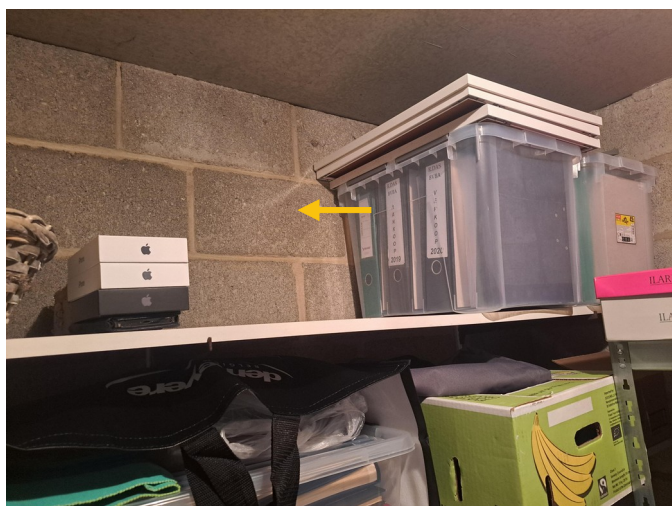
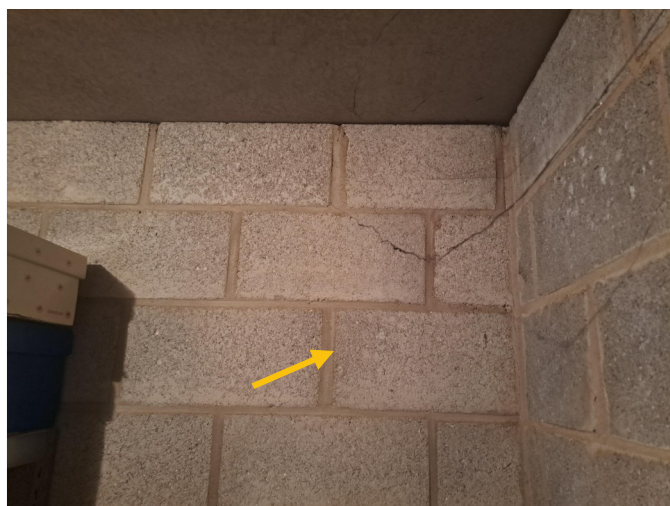
Basis voor advies	De asbestdeskundige beoordeelt het materiaal als niet-asbestverdacht.
-------------------	---

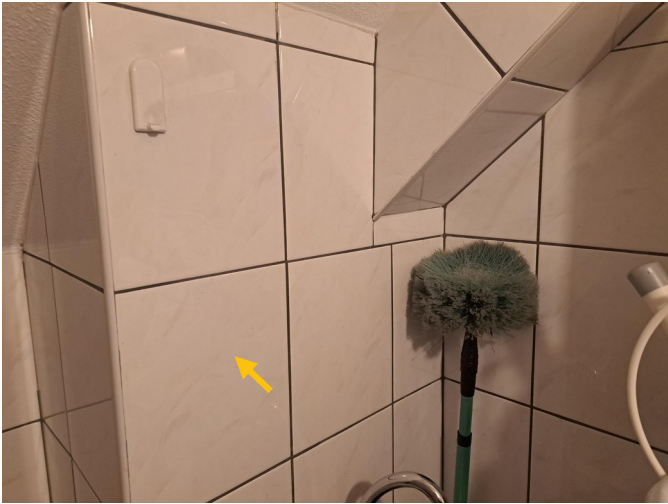
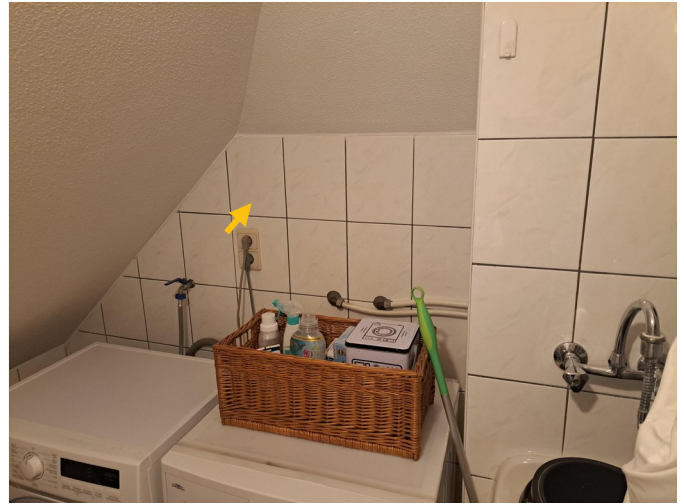
Fiche 4: eventuele tegellijm achter wandtegels badkamer en wc en wasplaats

het zou kunnen dat er nog asbestverdachte tegellijm achter zit
als dit blijkt bij verwijdering best eerst laten testen

Basis voor advies	Beoordeling op basis van expertise, zonder een vaststelling door de asbestdeskundige.
-------------------	---

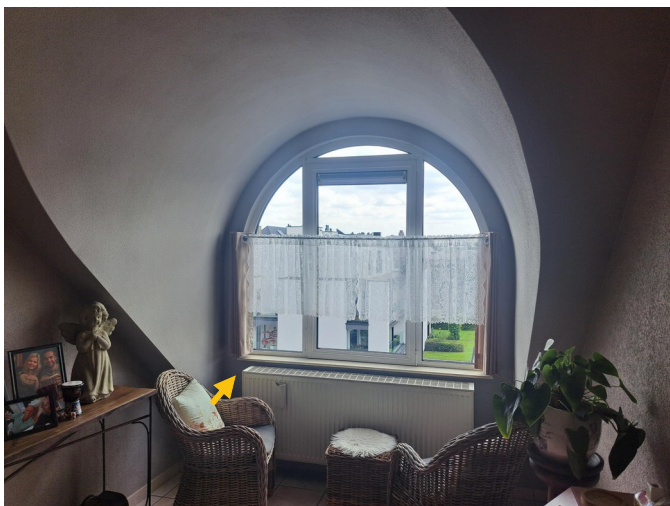
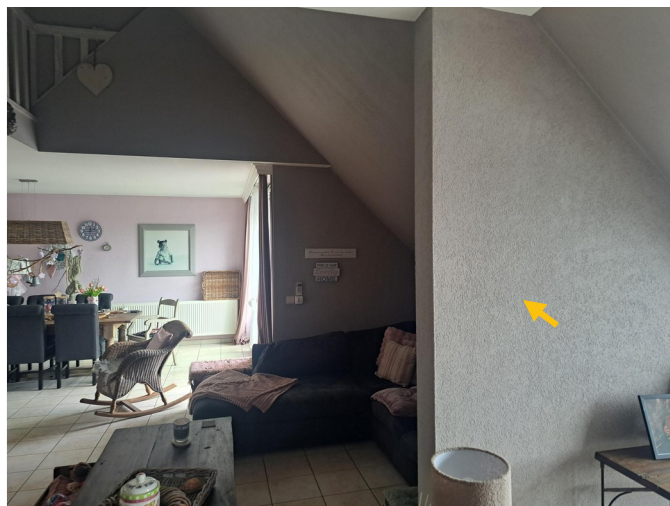
Fiche 5: pleister wanden

Geen asbest

#	Type	Referentie	Resultaat
5.1	Mengmonster	g931	Geen asbest

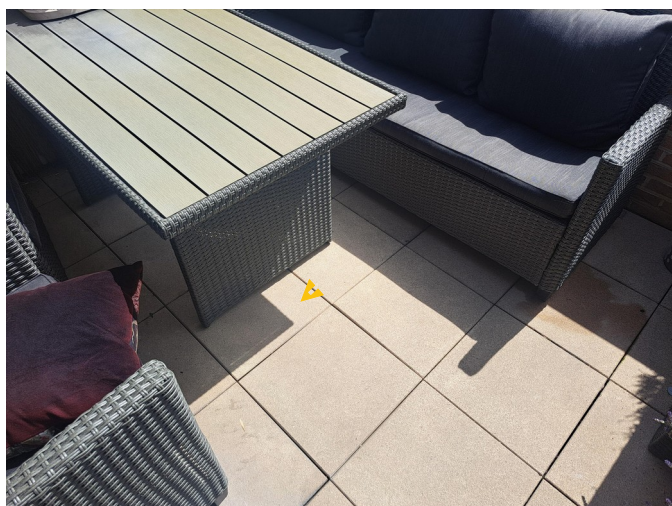
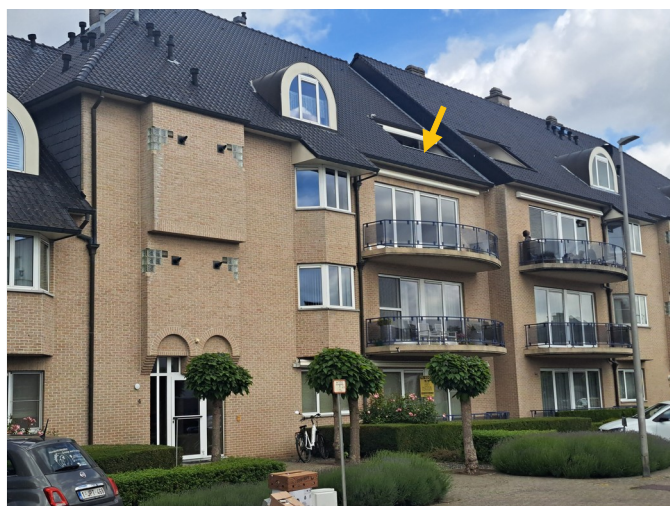
Beschrijving	Notitie	Terug te vinden op plannen
Fiche 8: roofing terras -gemene delen	de roofing zou asbestverdacht kunnen zijn maar dient uitgesloten te worden via een staalanalyse doch behoort deze niet tot dit attest maar deze van de gemene delen	Plan 1.2: nv3
