Asbestinventarisatetest

Stegerstraat 21, 3640 Kinrooi

Attestnummer : 20240320-000088.000

Niet-asbestveilig

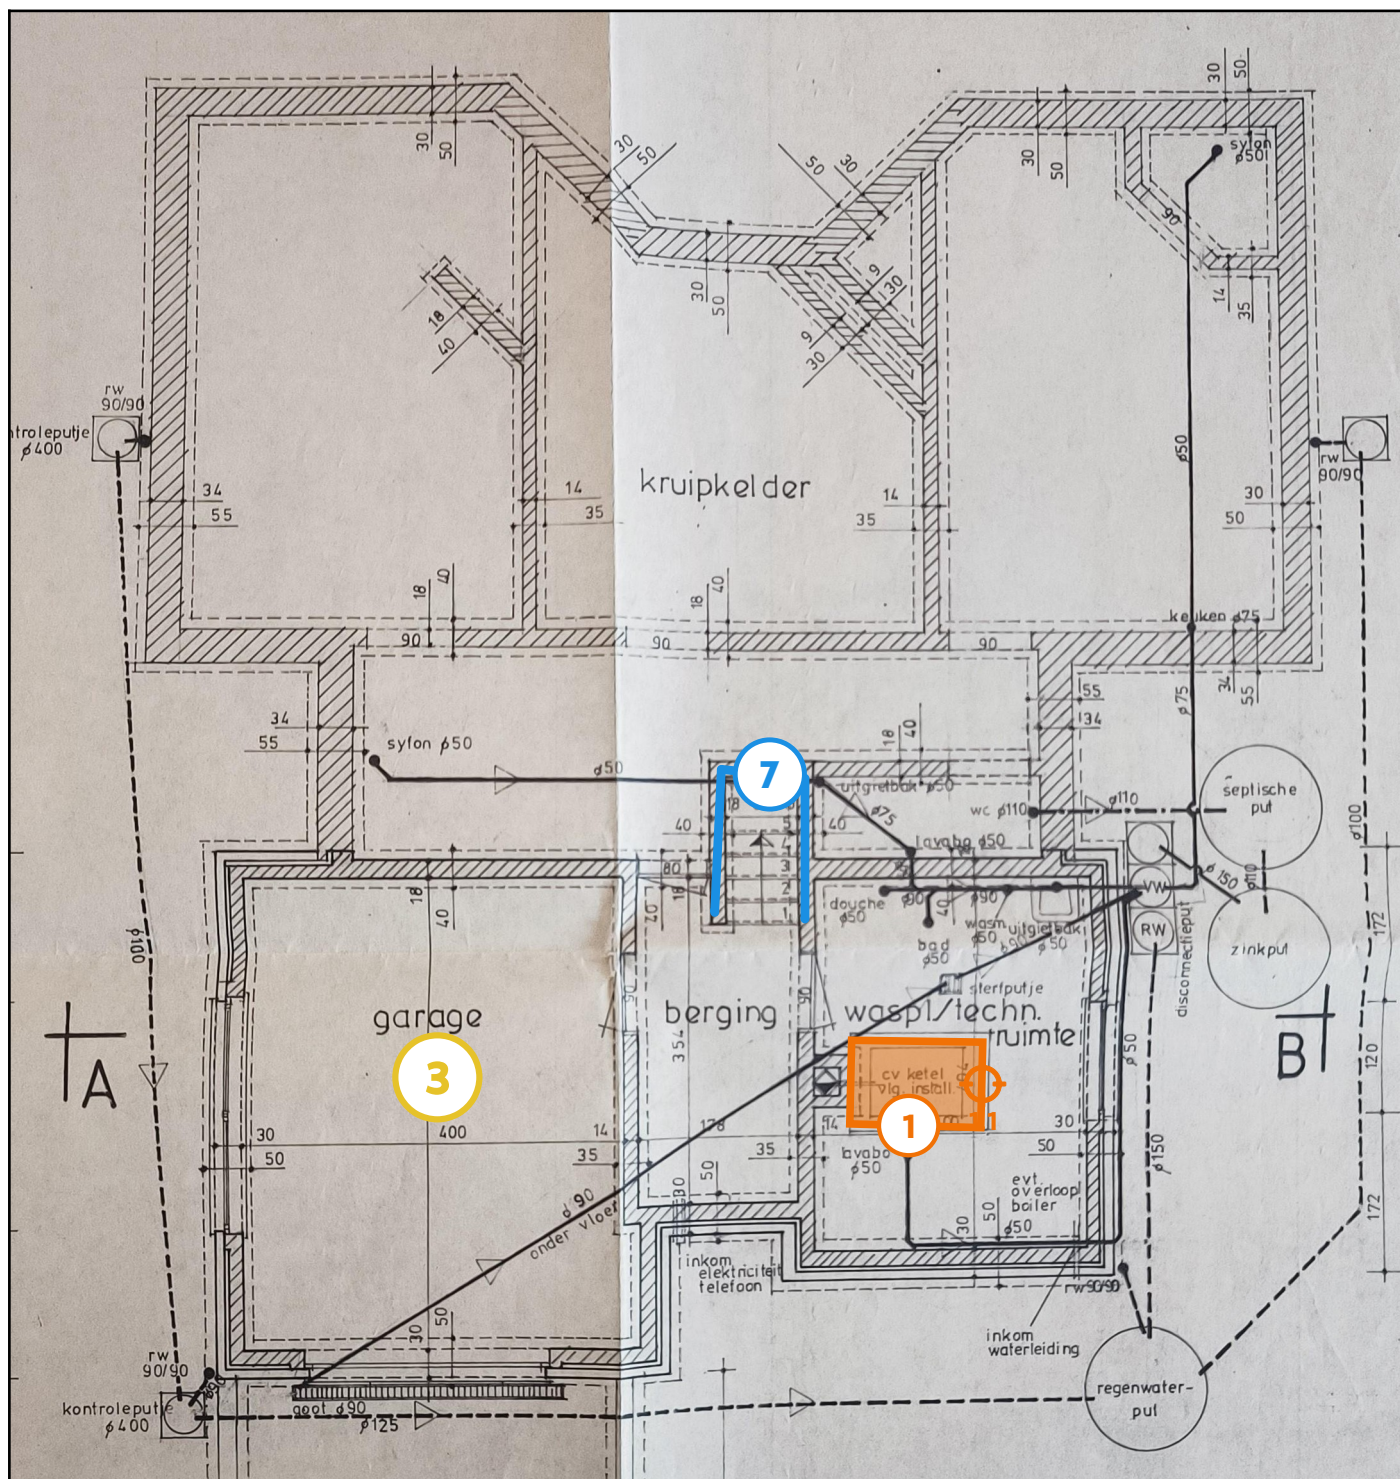
Plan 1.4: Kelder deel 2

Beschrijving	Type	Actie
1. Stookolie ketel (dichting)	Asbestmateriaal	Verwijderen
1.1 Code: m7	Puntmonster	-

3. Bakeliet (schakelaar - elektrische apparatuur)	Asbestmateriaal	Zorgvuldig beheren
7. Pleisterwerk muur	Geen asbest	-

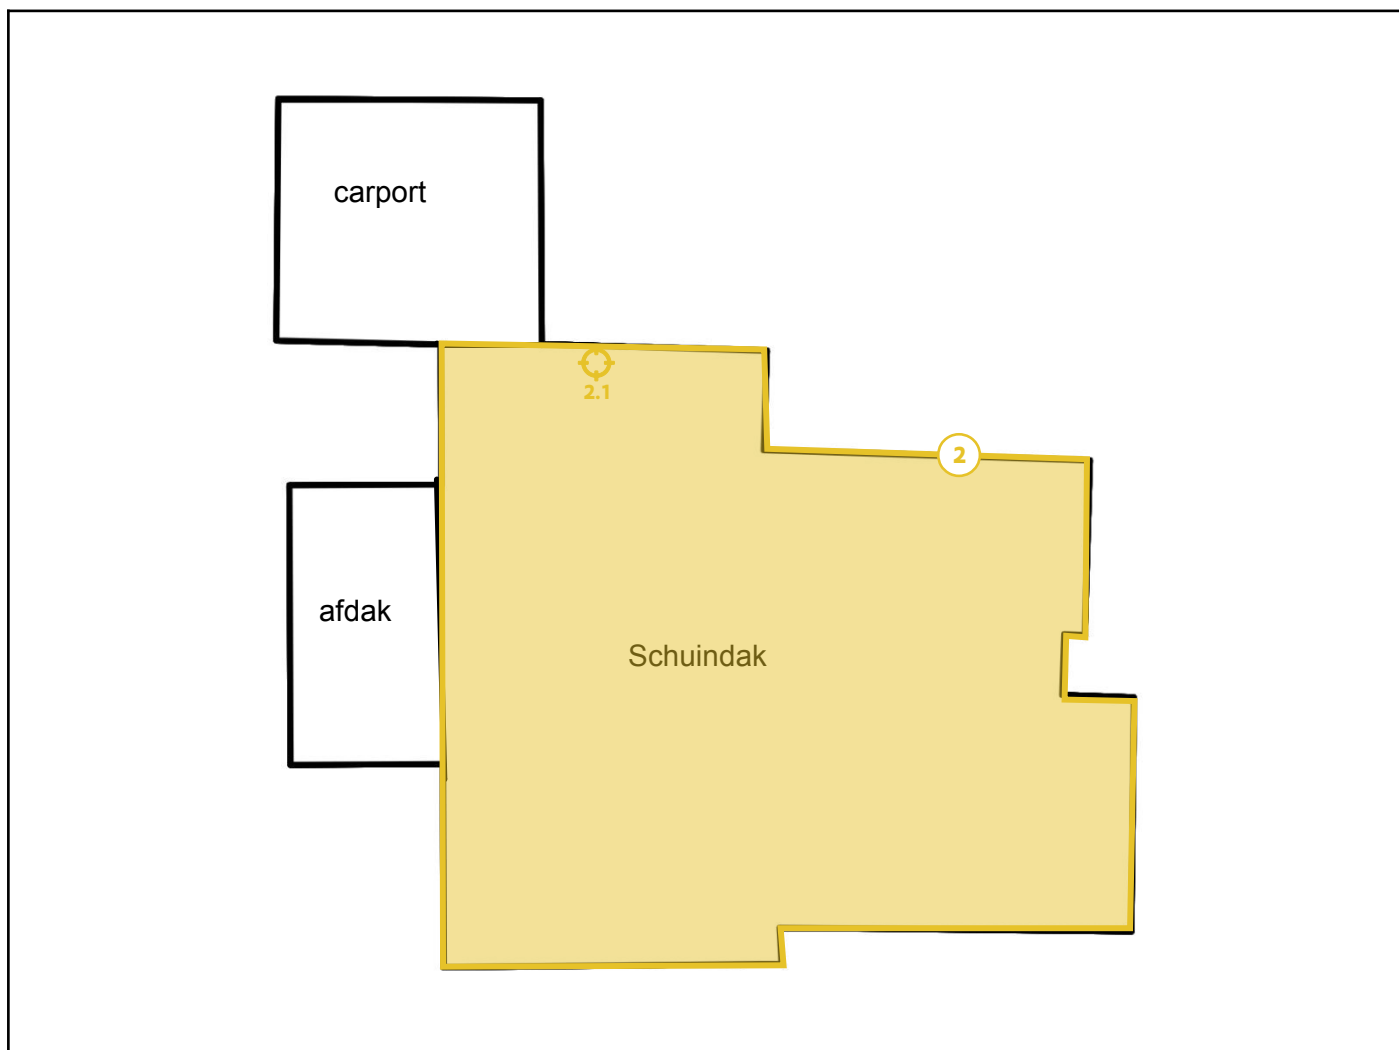
Plan 1.5: Dak/ onderdak

Beschrijving	Type	Actie
2. Onderdak menuiserite	Asbestmateriaal	Zorgvuldig beheren
2.1 Code: M2	Puntmonster	-

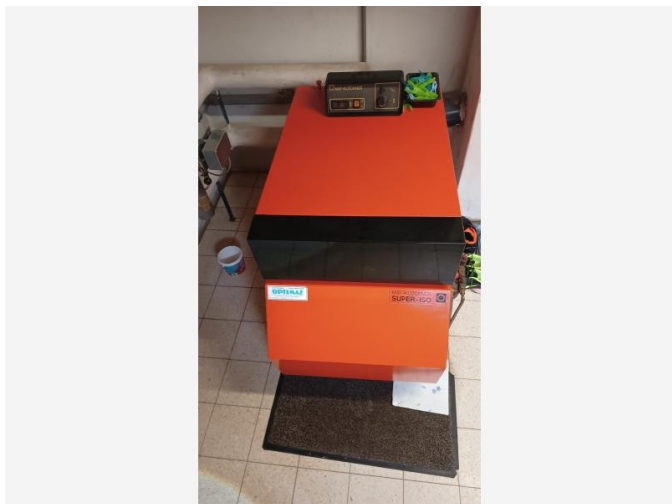
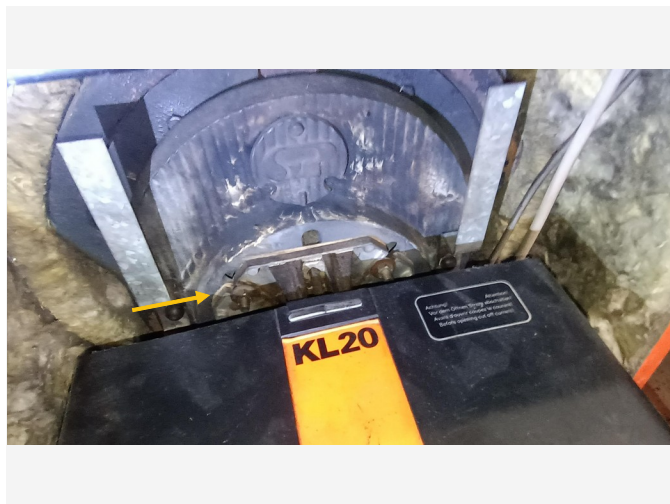
Het asbestmateriaal valt onder de mijlpaal van 2034.

Eindbeoordeling materiaalrisico	Verhoogd materiaalrisico en/of verhoogde kans op vezelvrijgave
---------------------------------	--

Gebondenheid	Categorie 2: niet-hechtgebonden met matrix
Asbestsoort (vezeltype)	Alleen chrysotiel
Asbestconcentratie	Hoog ($\geq 50\%$)
Afschermingsgraad van het gehele materiaal	Geheel of deels (ook) vrij aan binnenluchtstromen
Toestand van het materiaal	Licht beschadigd, licht verweerd. Intact materiaal type Pical – asbestboard of categorie III 'gebondenheid'

#	Type	Referentie	Resultaat
1.1	Puntmonster	m7	Chrysotiel

Beschrijving	Stookolie ketel (dichting)
Omgeving	Binnen
Primaire drager	HVAC infrastructuur en uitrusting
Asbestmateriaal	Pakking, dichting
Bindmiddel van asbestmateriaal	Karton - papier - viltachtig

Gebondenheid op basis van bindmiddel	Niet-hechtgebonden
Hoeveelheid (gewicht - aantal)	<ul style="list-style-type: none">• 1,00 kg - 1 stuk
Totaal gewicht	1,00 kg
Eenvoudig bereikbaar	Ja
Bevestigingswijze	<ul style="list-style-type: none">• Geklemd
Identificatiemethode	Vaststelling met monstername
Destructieve handeling voor identificatie	Nee
Opmerking	Hoeveelheid is een ruwe inschatting

Verwijderen

- Scherm in afwachting van verwijdering het asbestmateriaal af van luchtstromingen en verstoring: bijvoorbeeld door het te verpakken, te fixeren, af te dekken, signalisatie - afbakening aan te brengen, ...
- Verwijder dit asbestmateriaal zo snel mogelijk. Volg de toestand goed op.

- Eenvoudige handelingen: enkel door erkend asbestverwijderaar
Laat deze werken uitvoeren door een erkend asbestverwijderaar.
Zij kunnen de gepaste verwijderings methode bepalen voor deze situatie.
Informeert u voldoende en wees op de hoogte van de risico's bij verwijdering.
Zorg er voor dat ALLE resten mee worden verwijderd en dat de bodem/vloer/ruimte volledig proper wordt achtergelaten

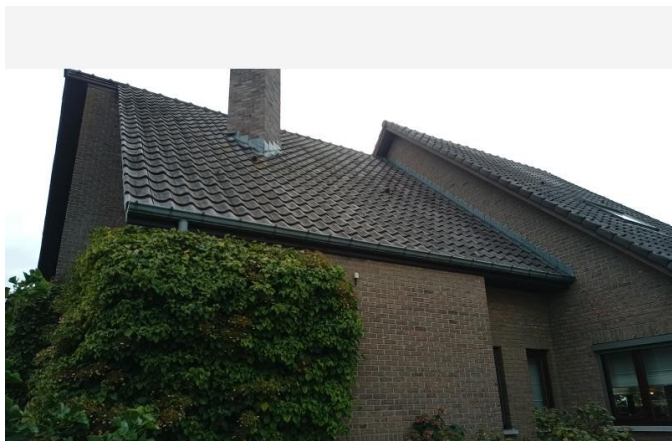
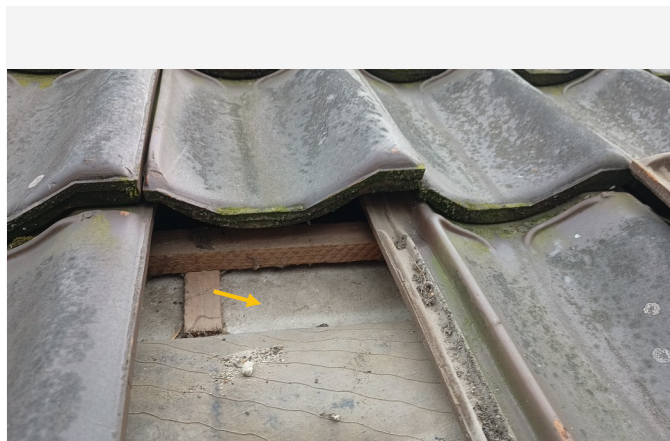
Het asbestmateriaal valt onder de mijlpaal van 2040.

Eindbeoordeling materiaalrisico	Laag materiaalrisico en/of verlaagde kans op vezelvrijgave
---------------------------------	--

Gebondenheid	Categorie 1: hechtgebonden in oorsprong
Asbestsoort (vezeltype)	Alleen chrysotiel
Asbestconcentratie	Laag (< 50%)
Afschermingsgraad van het gehele materiaal	Geheel of deels (ook) vrij aan de binnenlucht
Toestand van het materiaal	Licht beschadigd, licht verweerd. Intact materiaal type Pical – asbestboard of categorie III 'gebondenheid'

#	Type	Referentie	Resultaat
2.1	Puntmonster	M2	Chrysotiel

Beschrijving	Onderdak menuiserie
Omgeving	Grenst aan binnen- en buitenlucht

Primaire drager	Schuin dak
Asbestmateriaal	Plaat, paneel, tablet - Type Menuiserite
Bindmiddel van asbestmateriaal	Cement
Gebondenheid op basis van bindmiddel	Hecht
Hoeveelheid (oppervlakte - dikte - aantal)	<ul style="list-style-type: none"> • 220,00 m² - 0,50 cm - 1 stuk
Totaal volume	1,10 m ³
Eenvoudig bereikbaar	<p>Nee</p> <ul style="list-style-type: none"> • Het asbestmateriaal is bedekt (uitgezonderd laag verf, coating, behang, kunststof, textiel) en het wegnemen van het bedekkende materiaal kan niet zonder het bedekkende materiaal te beschadigen.
Bevestigingswijze	<ul style="list-style-type: none"> • Geschroefd • Genageld, geniet
Identificatiemethode	Vaststelling met monstername
Destructieve handeling voor identificatie	Nee
Opmerking	Hoeveelheid is een ruwe inschatting

Zorgvuldig beheren

- Zorg voor een veilig beheer. Vermijd het beschadigen van het asbestmateriaal. Controleer de toestand jaarlijks op wijzigingen.
- Scherm in afwachting van verwijdering het asbestmateriaal af van luchtstromingen en verstoring: bijvoorbeeld door het te verpakken, te fixeren, af te dekken, signalisatie - afbakening aan te brengen, ...

- Eenvoudige handelingen: mag via doe-het-zelf of door werknemer(s) met opleidingsattest eenvoudige handelingen
"Laat u bijstaan door een erkend asbestverwijderaar vooraleer u aan de werken begint. Volg de nodige richtlijnen en gebruik de nodige PBM's.

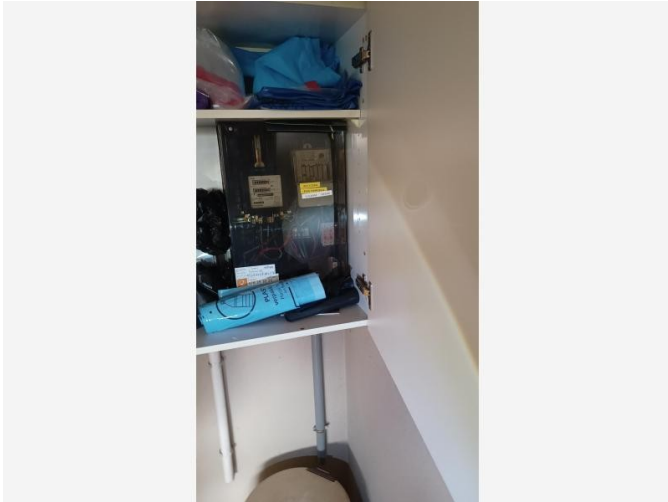
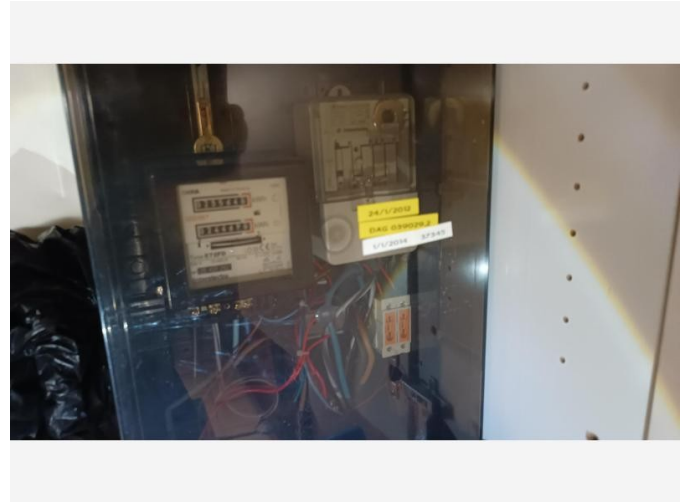
Fiche 3: Bakeliet (schakelaar - elektrische apparatuur)

Het asbestmateriaal valt onder de mijlpaal van 2040.

Eindbeoordeling materiaalrisico	Laag materiaalrisico en/of verlaagde kans op vezelvrijgave
---------------------------------	--

Gebondenheid	Categorie 1: hechtgebonden in oorsprong
Asbestsoort (vezeltype)	Crocidoliet aanwezig
Asbestconcentratie	Laag (< 50%)
Afschermingsgraad van het gehele materiaal	Geheel of deels (ook) vrij aan de binnenlucht
Toestand van het materiaal	Onbeschadigd, niet verweerd

Beschrijving	Bakeliet (schakelaar - elektrische apparatuur)
Omgeving	Binnen
Primaire drager	Communicatie en elektrische infrastructuur en uitrusting

Asbestmateriaal	Plaat, paneel, tablet - Type Bakeliet
Bindmiddel van asbestmateriaal	Kunststof of -hars
Gebondenheid op basis van bindmiddel	Hecht
Hoeveelheid (oppervlakte - dikte - aantal)	<ul style="list-style-type: none"> • 0,10 m² - 0,50 cm - 1 stuk
Totaal volume	< 0,001 m ³
Eenvoudig bereikbaar	Ja
Bevestigingswijze	<ul style="list-style-type: none"> • Onbekend
Identificatiemethode	Vaststelling zonder monstername
Destructieve handeling voor identificatie	Nee
Opmerking	<p>"Hoeveelheid onbekend: dit is een ruwe schatting.</p> <p>Bakeliet is een harde, iets brosse kunststof met een bruinzwarte kleur of witte kleur.</p> <p>Schakelaars of andere elektriciteit toepassingen die deze kleur hebben kunnen asbest bevatten.</p> <p>Deze toepassingen kunnen op verschillende plaatsen in de woning voorkomen."</p>

Zorgvuldig beheren

- Zorg voor een veilig beheer. Vermijd het beschadigen van het asbestmateriaal. Controleer de toestand jaarlijks op wijzigingen.
- Scherm in afwachting van verwijdering het asbestmateriaal af van luchtstromingen en verstoring: bijvoorbeeld door het te verpakken, te fixeren, af te dekken, signalisatie - afbakening aan te brengen, ...

- Eenvoudige handelingen: mag via doe-het-zelf of door werknemer(s) met opleidingsattest eenvoudige handelingen
Alle bakelieten toepassingen mag u zelf verwijderen, enkel de bakelieten meterkast (indien aanwezig) van de netbeheerder mag u niet zelf verwijderen.

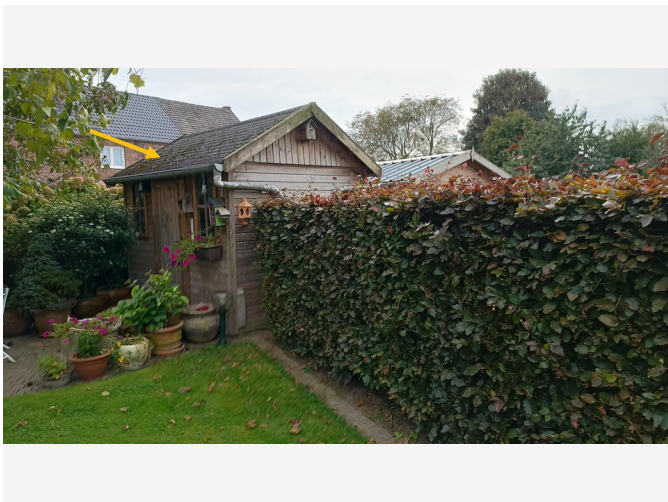
Uitgesloten van inspectie

Bouwjaar: 2001

Constructies gebouwd vanaf 2001 moeten niet onderzocht worden

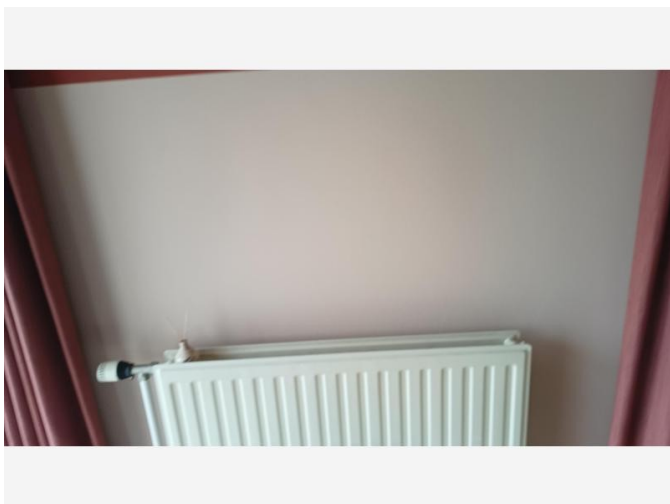
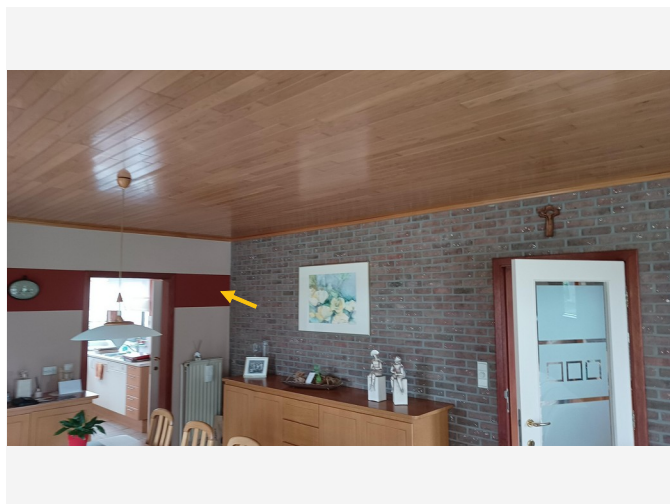
Fiche 7: Pleisterwerk muur

Geen asbest

#	Type	Referentie	Resultaat
7.1	Mengmonster	M1	Geen asbest

Beschrijving	Pleisterwerk muur
Omgeving	Binnen
Primaire drager	Binnenwand

Bindmiddel van materiaal	Gips - kalk
Gebondenheid op basis van bindmiddel	Niet-hechtgebonden
Hoeveelheid (oppervlakte - dikte - aantal)	• 230,00 m ² - 1,00 cm - 1 stuk
Totaal volume	2,30 m ³
Identificatiemethode	Vaststelling met monstername
Destructieve handeling voor identificatie	Nee
Opmerking	Hoeveelheid is een ruwe inschatting

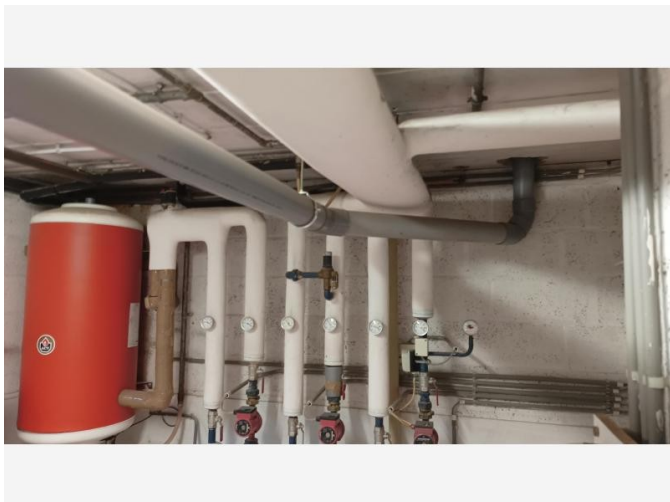
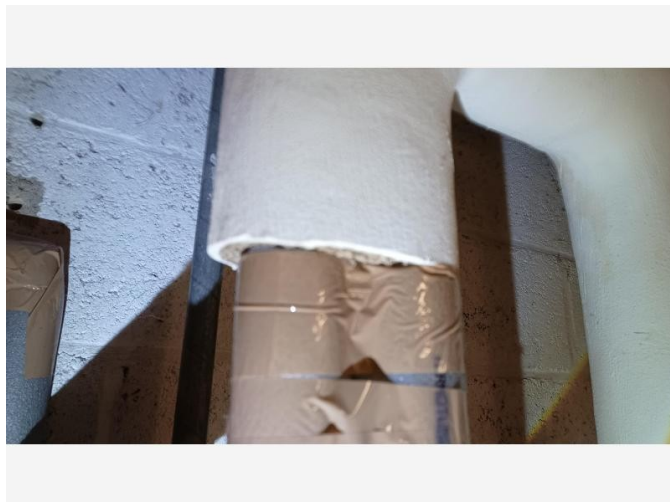
Fiche 8: Leidingisolatie kelder

Geen asbest

#	Type	Referentie	Resultaat
8.1	Mengmonster	M4 bocht	Geen asbest
8.2	Mengmonster	M5 recht 2	Geen asbest
8.3	Mengmonster	m3 recht 1	Geen asbest

Beschrijving	Leidingisolatie kelder
Omgeving	Binnen

Primaire drager	HVAC infrastructuur en uitrusting
Bindmiddel van materiaal	Gips - kalk
Gebondenheid op basis van bindmiddel	Niet-hechtgebonden
Hoeveelheid (lengte - omtrek - dikte - aantal)	<ul style="list-style-type: none"> • 48,50 m - 30,00 cm - 3,00 cm - 1 stuk
Totaal volume	0,437 m ³
Identificatiemethode	Vaststelling met monstername
Destructieve handeling voor identificatie	Nee
Opmerking	Hoeveelheid is een ruwe inschatting
