# Asbestinventarisatetest

Muisvenstraat 67, 3670 Oudsbergen

Attestnummer : 20260729-000254.000

**Niet-asbestveilig**

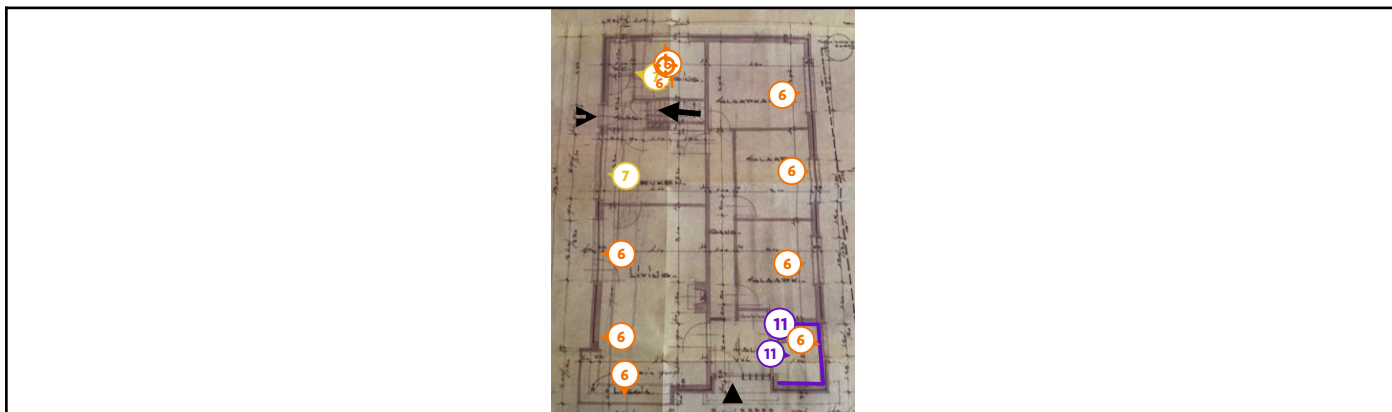
## Plan 1.1: nv0

| Beschrijving | Type | Actie |
|---|---|---|
| 6. dichtingen oude radiatoren | Asbestmateriaal | Verwijderen |
| 7. zwarte antidreunplaatje onder lavabo keuken | Asbestmateriaal | Zorgvuldig beheren |

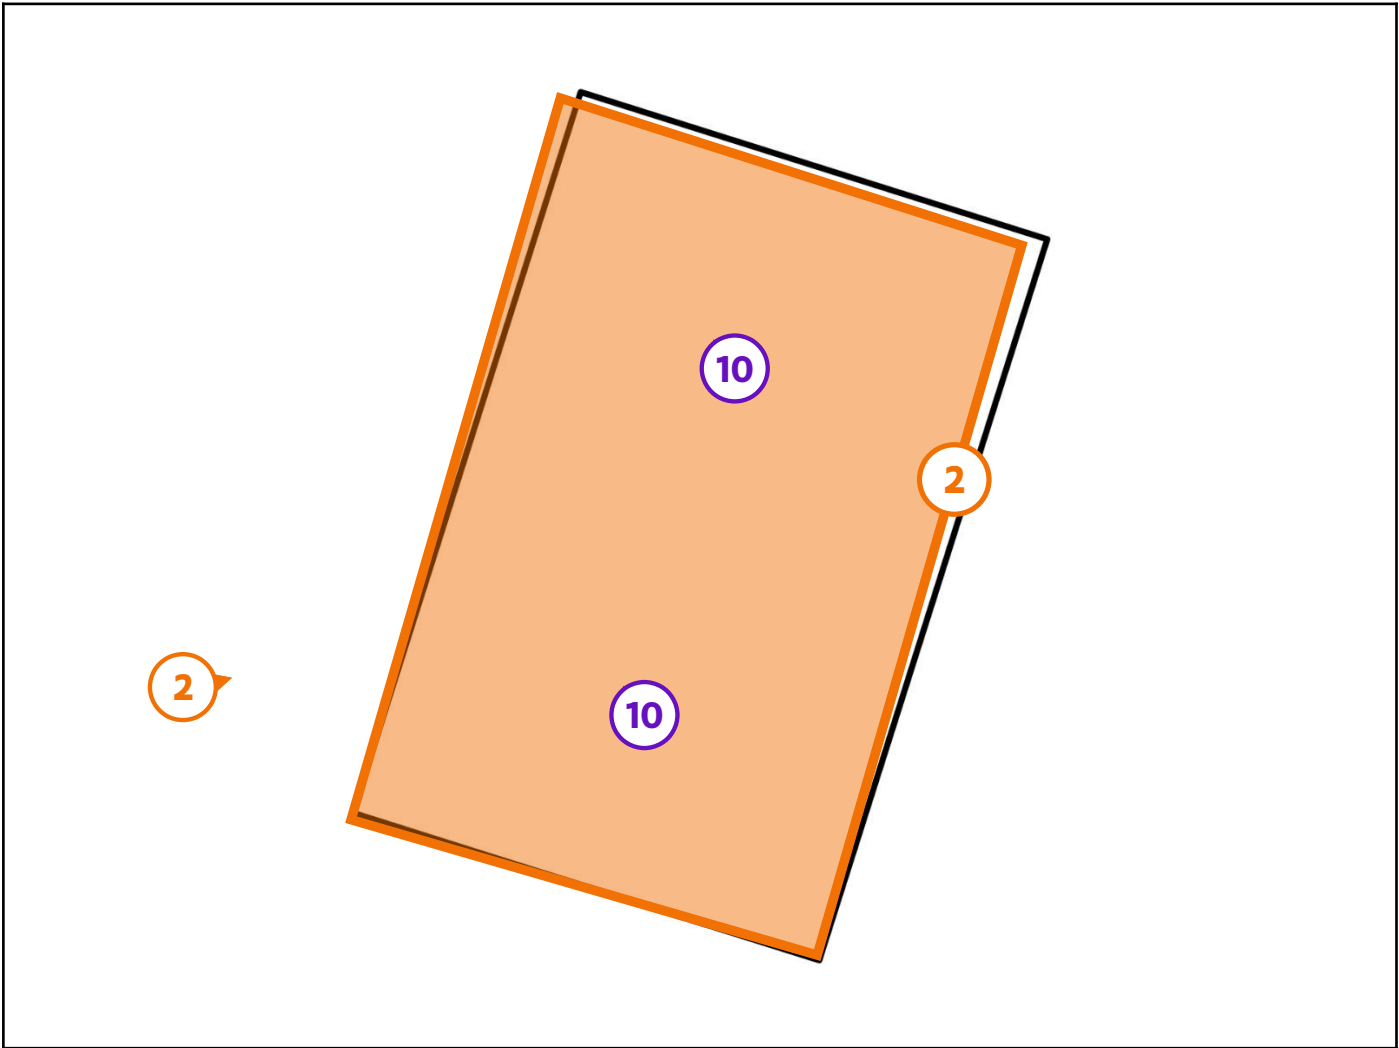
# Plan 1.3: dakenplan

| Beschrijving | Type | Actie |
|---|---|---|
| 2. Ieien dak | Asbestmateriaal | Verwijderen |
| 10. Schoorsteen rookgaskanaal | Beperking | - |

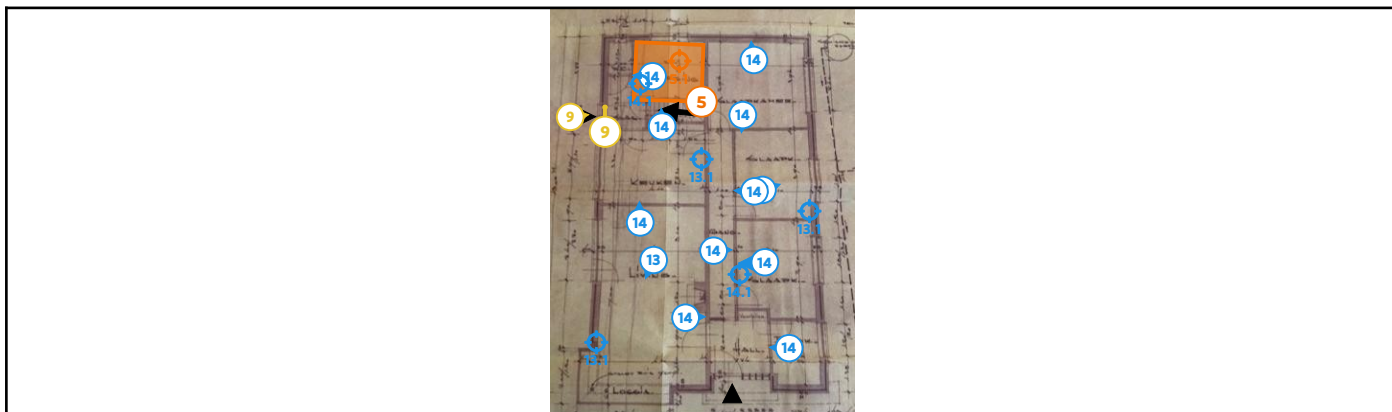
## Plan 1.5: nv0 kopie

| Beschrijving | Type | Actie |
|---|---|---|
| 5. vloerzeil | Asbestmateriaal | Verwijderen |
| 9. deurpaneel (type Glasal) | Asbestmateriaal | Zorgvuldig beheren |

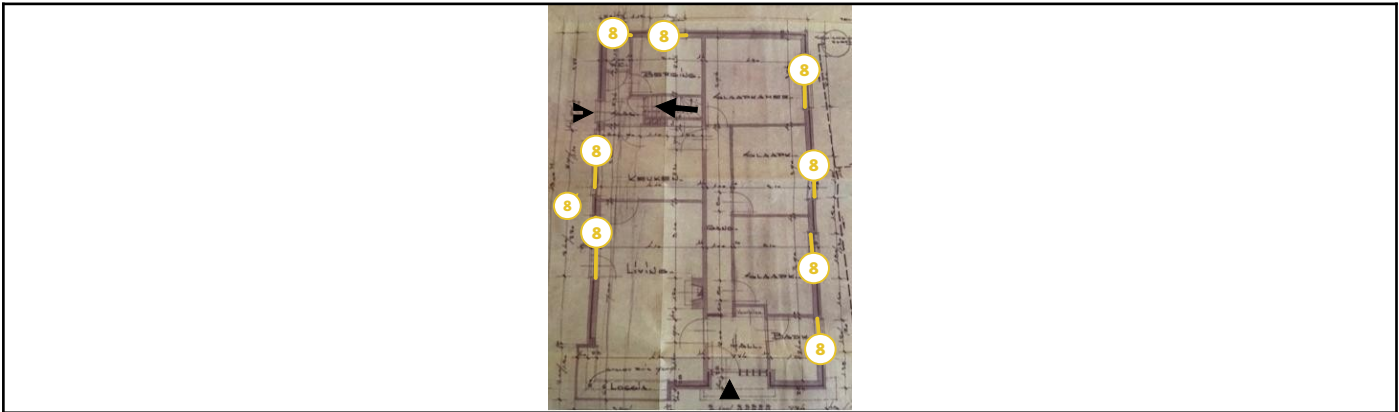
# Plan 1.8: nv0 kopie

| Beschrijving | Type | Actie |
|---|---|---|
| 8. Venstertabletten (type Massal) | Asbestmateriaal | Zorgvuldig beheren |

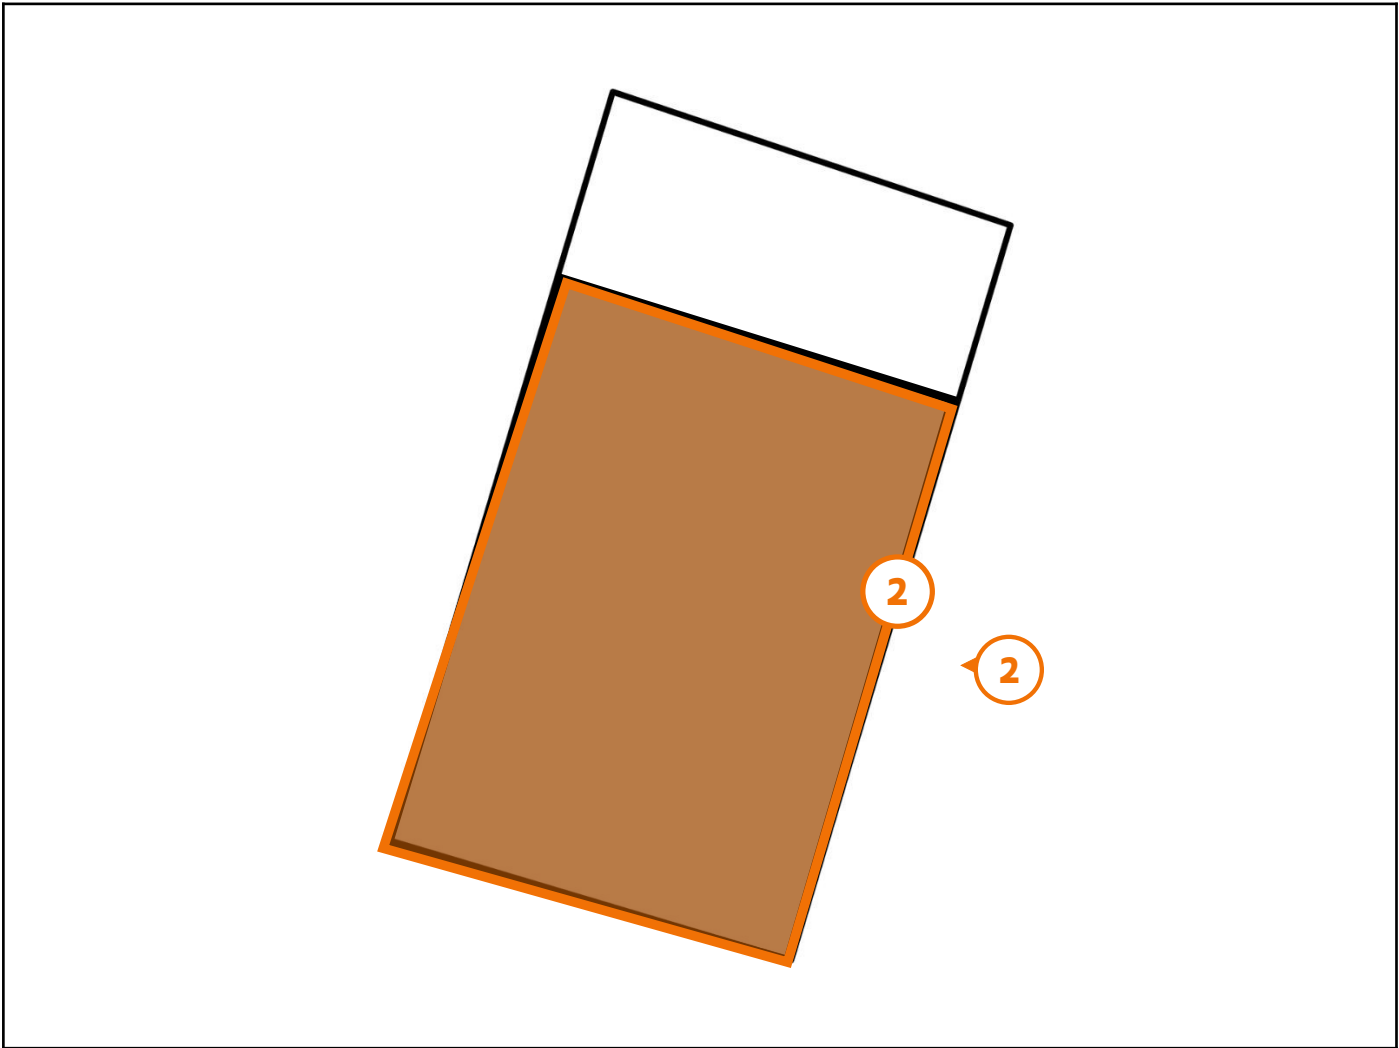
## Plan 2.2: garage dakenplan

| Beschrijving | Type | Actie |
|---|---|---|
| 2. leien dak | Asbestmateriaal | Verwijderen |

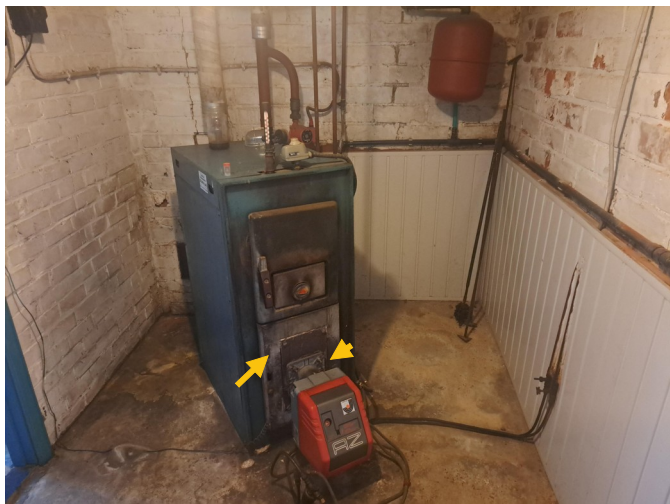
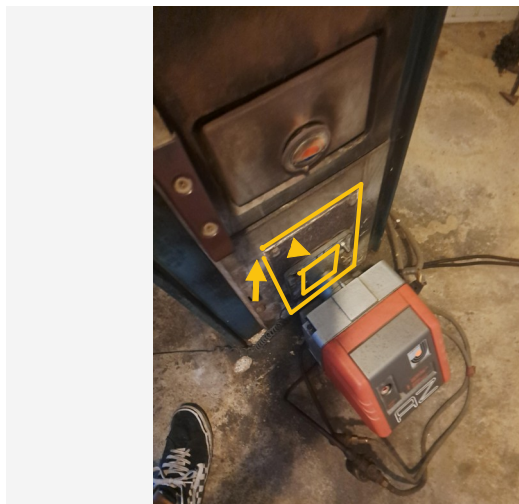
Het asbestmateriaal valt onder de mijlpaal van 2034.

| Eindbeoordeling materiaalrisico | Zeer laag materiaalrisico en/of zeer lage kans op vezelvrijgave |

| Gebondenheid | Categorie 2: niet-hechtgebonden met matrix |
| Asbestsoort (vezeltype) | Alleen chrysotiel aanwezig |
| Asbestconcentratie | Hoog ( $\geq 50\%$ ) |
| Afschermingsgraad van het gehele materiaal | Alleen randen, niet afgeschermd, maar geen contact met binnenluchtstromen |
| Toestand van het materiaal | Onbeschadigd, niet verweerd |

| Beschrijving | 2 x pakking verwarmingsketel |

- Zorg voor een veilig beheer. Vermijd het beschadigen van het asbestmateriaal. Controleer de toestand jaarlijks op wijzigingen.

- Eenvoudige handelingen: mag via doe-het-zelf of door werknemer(s) met opleidingsattest eenvoudige handelingen  
pakkingen en dichtingen mogen via deze methode verwijderd worden

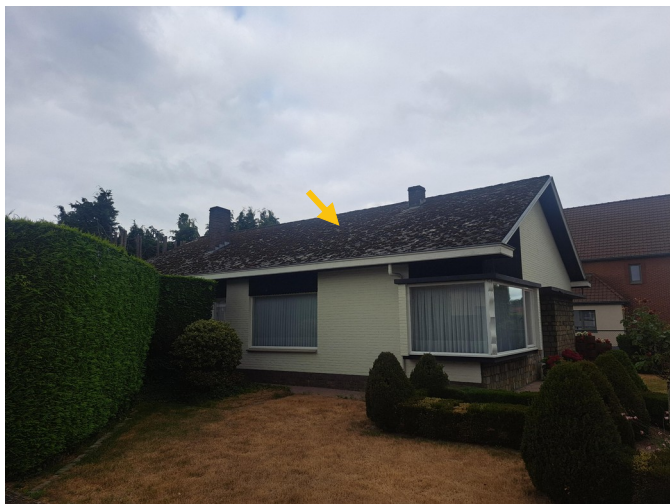
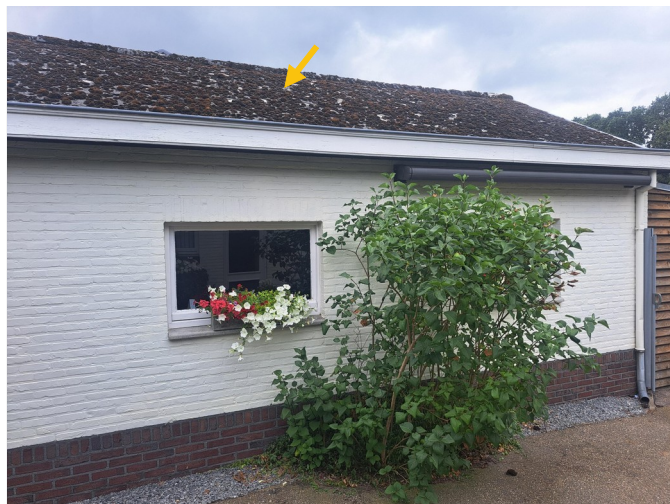
Het asbestmateriaal valt onder de mijlpaal van 2034.

| Eindbeoordeling materiaalrisico | Verhoogd materiaalrisico en/of verhoogde kans op vezelvrijgave |

| Asbestsoort (vezeltype) | Crocidoliet aanwezig |
| Toestand van het materiaal | Matig beschadigd, matig verweerd |

| Beschrijving | leien dak |
| Opmerking | Op basis van onze expertise als deskundigen hebben we deze leien als asbesthoudend geclassificeerd, zonder staalname. De opgegeven volumes zijn slechts schattingen en mogen niet worden gebruikt als maatstaf voor heffingen. |

- Zorg voor een veilig beheer. Vermijd het beschadigen van het asbestmateriaal. Controleer de toestand jaarlijks op wijzigingen.
- Hemelwater dat afspoelt van asbestcement daken of gevels kan asbestdeeltjes bevatten. Gebruik het enkel voor gesloten circuits (bv. spoelen toiletten). Reinig na het vervangen van het dak of de gevel de dakgoten en regenwaterput of -ton om asbesthoudend sediment of slib te verwijderen
- Voer bijkomende staalname(s) uit.

- Eenvoudige handelingen: mag via doe-het-zelf of door werknemer(s) met opleidingsattest eenvoudige handelingen  
Raadpleeg de actuele wetgeving op de website van OVAM. Onder strikte voorwaarden is het eventueel toegestaan om deze toepassing zelf te verwijderen.
- Eenvoudige handelingen: enkel door erkend asbestverwijderaar  
Gezien de staat van de leien, die redelijk verweerd zijn, en hoewel deze eventueel door eenvoudige handelingen verwijderd kunnen worden, adviseer ik als deskundige om de verwijdering te laten uitvoeren

door een erkende asbestverwijderaar. Dit garandeert de veiligheid van zowel de bewoners als de burens.

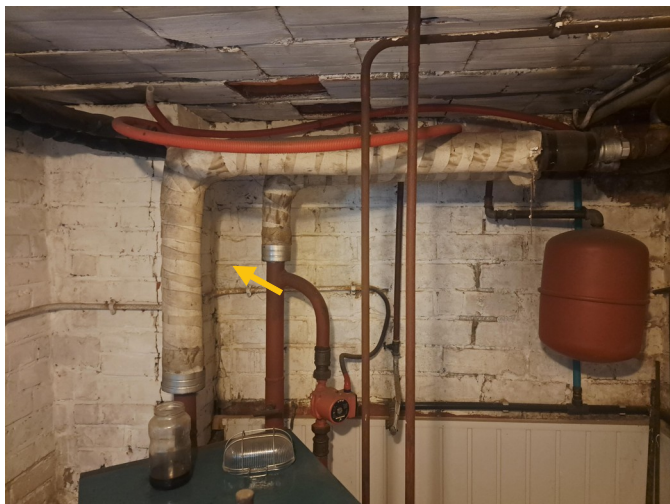
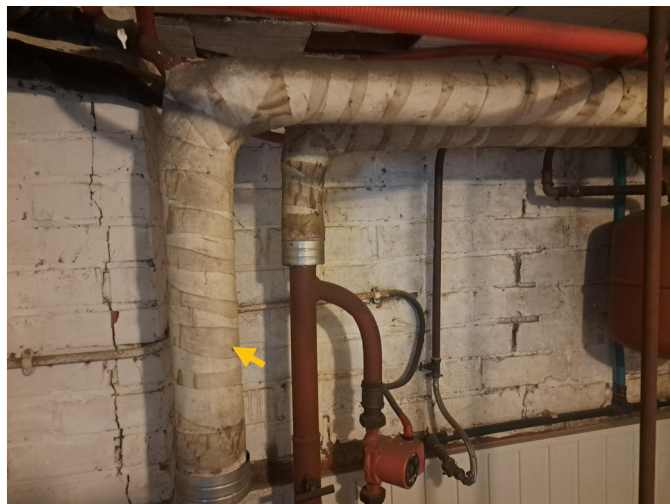
Het asbestmateriaal valt onder de mijlpaal van 2034.

| Eindbeoordeling materiaalrisico | Laag materiaalrisico en/of verlaagde kans op vezelvrijgave |

| Asbestsoort (vezeltype) | Amfibool aanwezig, uitgezonderd crocidoliet |
| Asbestconcentratie | Laag (< 50%) |

| Opmerking | De hoeveelheid is een zo nauwkeurig mogelijke opmeting, waar evenwel kleine afwijkingen op mogelijk zijn. Conform het inspectieprotocol worden rechte stukken en bochten apart bemonsterd. |

- Scherm in afwachting van verwijdering het asbestmateriaal af van luchtstromingen en verstoring: bijvoorbeeld door het te verpakken, te fixeren, af te dekken, signalisatie - afbakening aan te brengen, ...
- Verwijder dit asbestmateriaal zo snel mogelijk. Volg de toestand goed op.

- Hermetische zone (erkend asbestverwijderaar)  
Deze toepassing mag uitsluitend door een erkende asbestverwijderaar via de methodiek van hermetische zone verwijderd worden omdat verwijdering via de methodiek van eenvoudige handelingen en/of couveusezakmethode niet toegelaten is. De verwijdering leidt automatisch tot een verhoogd risico op vrijgave van asbestvezels (maximale concentratie 0,01 vezels/cm - CODEX Art. VI.3-54). (Bron: CODEX - Art. VI.3-61.- par 1.).

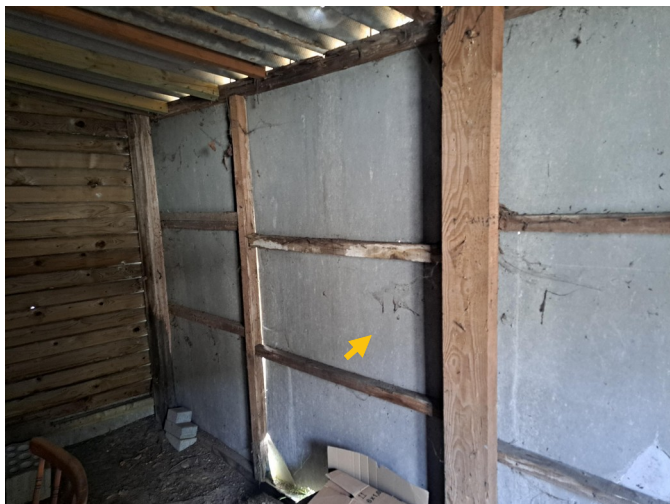
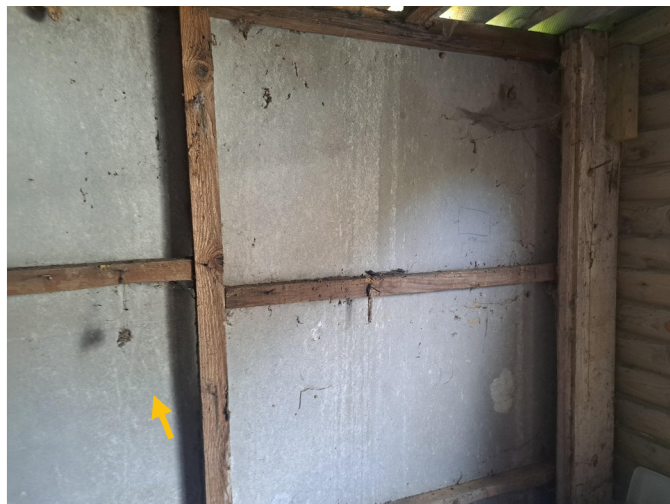
| Opmerking | De hoeveelheid is een zo nauwkeurig mogelijke opmeting, waar evenwel kleine afwijkingen op mogelijk zijn. |

- Eenvoudige handelingen: mag via doe-het-zelf of door werknemer(s) met opleidingsattest eenvoudige handelingen  
Deze toepassing mag door een aannemer die over een opleidingsattest eenvoudige handelingen beschikt of door een particulier (doe-het-zelf), verwijderd worden indien er geen verhoogd risico op vrijgave van asbestvezels (max. concentratie 0,01 vezels/cm<sup>3</sup> - CODEX Art. VI.3-54) ontstaat en de toepassing voorafgaand wordt gefixeerd/bevochtigd. De individuele elementen moeten zonder machinale werktuigen (boormachine, slijpschijf, hogedrukreiniger, etc.) en zonder breken of gooien een voor een losgemaakt worden en dubbel en luchtdicht verpakt afgevoerd worden naar een erkend afvalpunt (recyclagepark). Daar moeten ze voorzichtig in de container voor asbestafval worden gelegd. Op het recyclagepark worden uitsluitend hechtgebonden asbestmaterialen aanvaard. Niet-hechtgebonden asbestmaterialen kunnen enkel bij een erkend asbestverwijderaar of asbestafvalverwerker worden aangeboden.

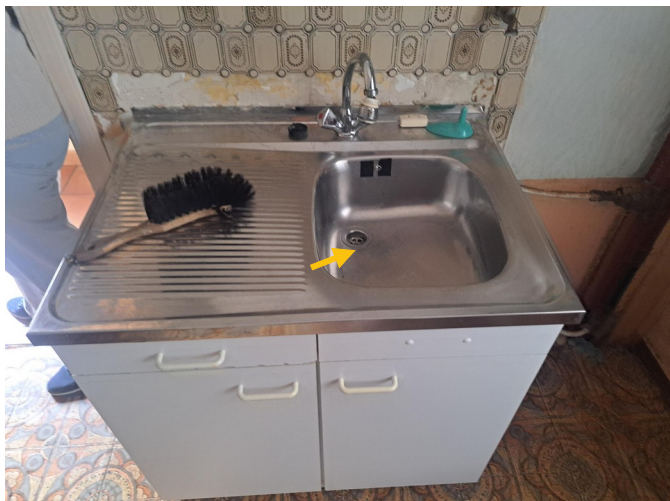
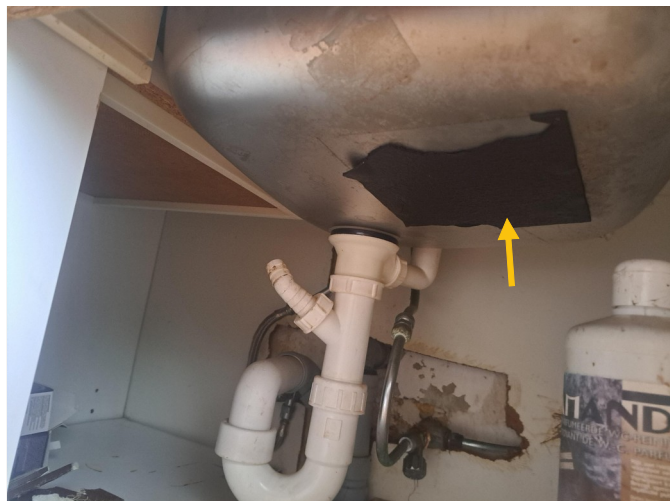
## Fiche 7: zwarte antidreunplaatje onder lavabo keuken

| Identificatiemethode | <p>De asbestdeskundige beoordeelt het materiaal als asbestverdacht en dus asbesthoudend, en dit zonder monstername.</p> <p>Motivatie: De monstername brengt andere schade aan dan schade die inherent is aan de monstername.</p> |

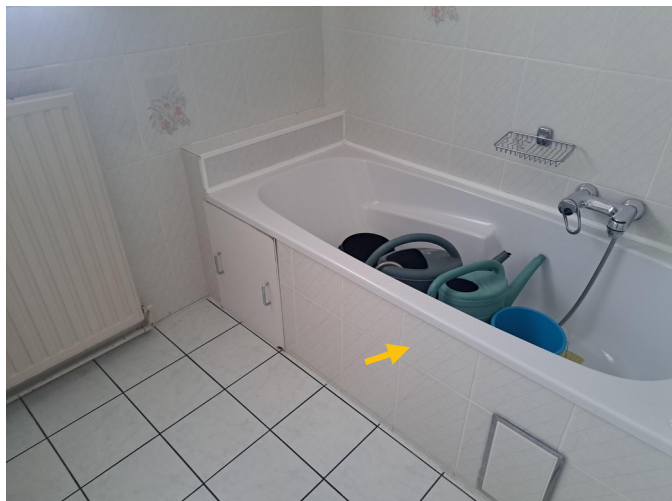
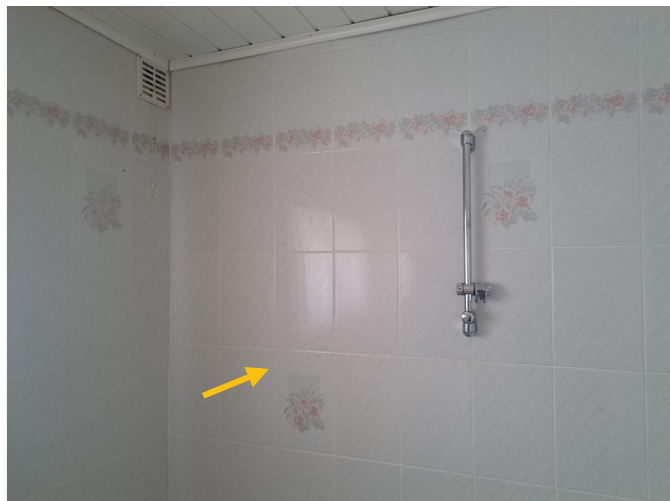
## Fiche 11: eventuele tegellijm achter wandtegels badkamer en wc

### Informatie over een materiaal dat de asbestdeskundige niet kan waarnemen of vaststellen

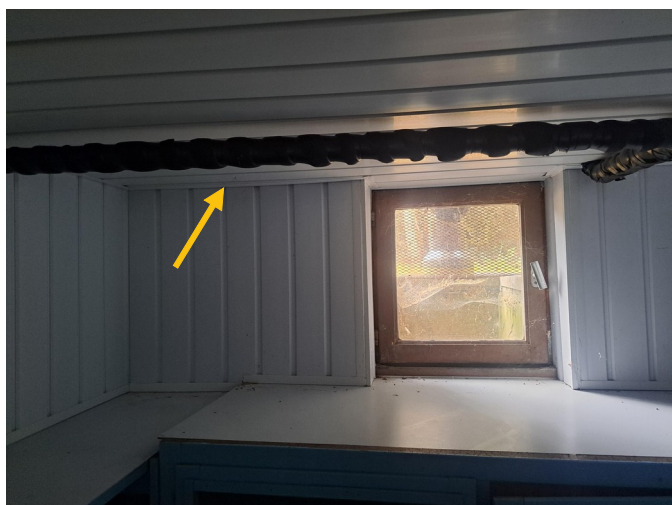
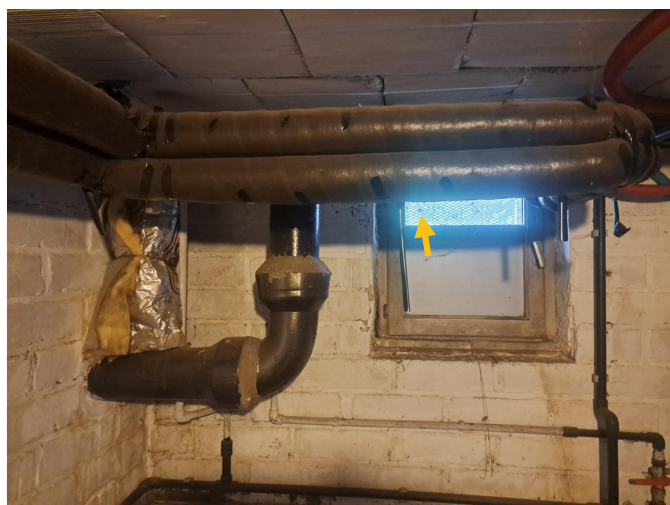
### Fiche 17: Leidingisolatie (niet asbestverdacht)

| Beschrijving | Notitie | Terug te vinden op plannen |
|---|---|---|
| Fiche 17: Leidingisolatie (niet asbestverdacht) | De leidingisolatie bevat geen waarneembare asbestverdachte materialen. | Plan 1.4: kelder |

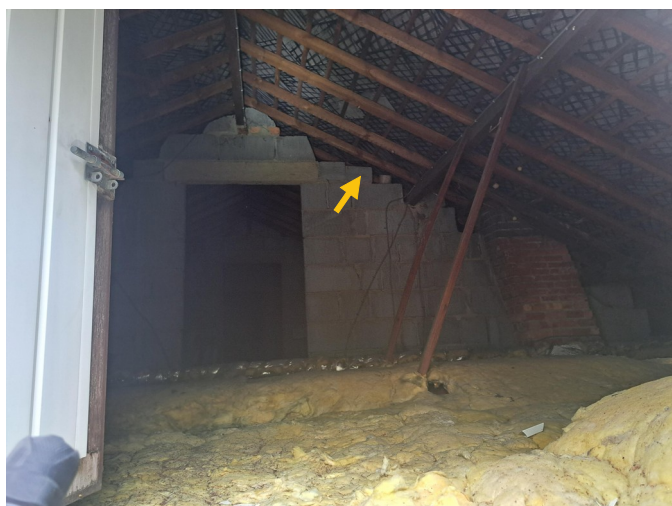
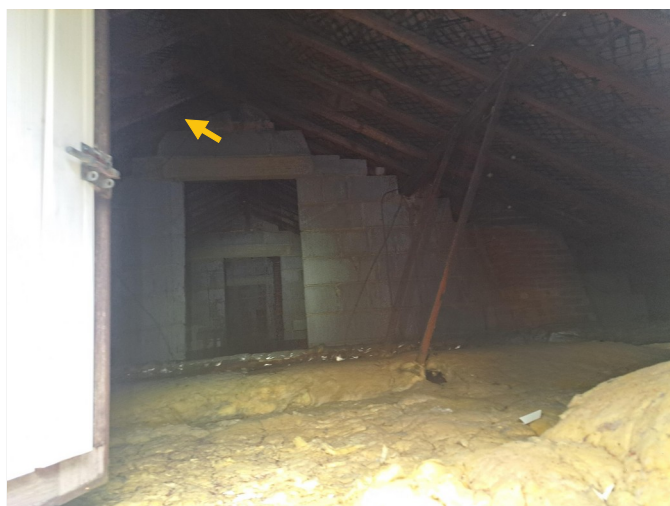
### Fiche 19: Geen onderdak aanwezig

| Beschrijving | Notitie | Terug te vinden op plannen |
|---|---|---|
| Fiche 19: Geen onderdak aanwezig | - | Plan 1.2: zolder |
