# Asbestinventarisatattest

Koningin Astridlaan 23, 3680 Maaseik

Attestnummer : **20260709-000384.000**

**Asbestveilig** (maar mogelijk niet asbestvrij)

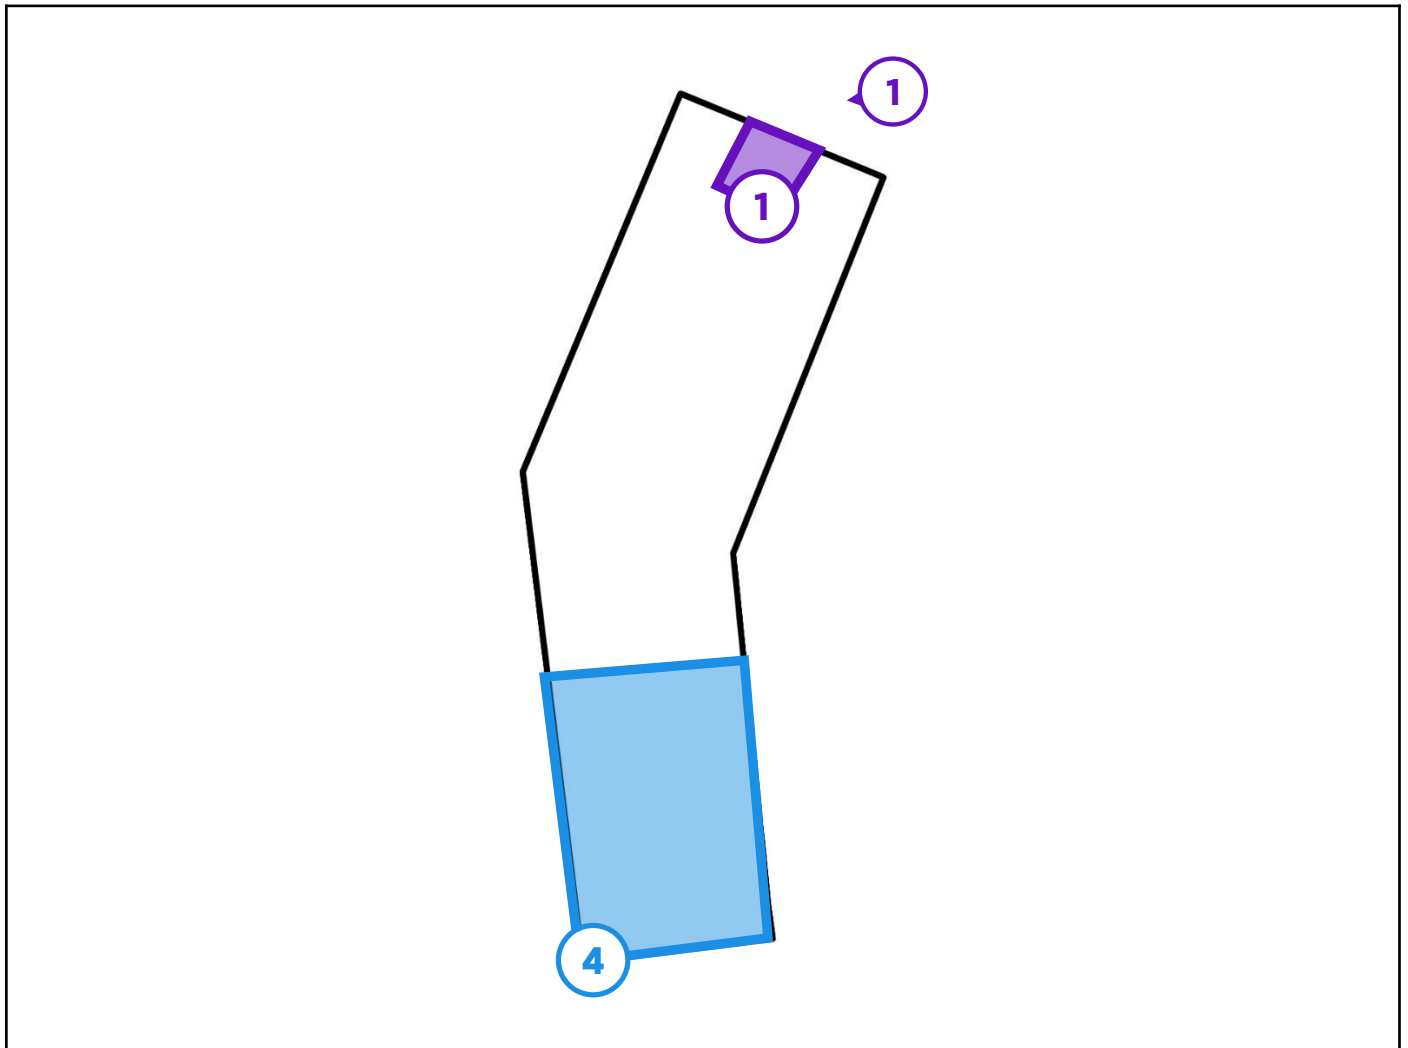
## Plan 1.5: dakenplan

| Beschrijving | Type | Actie |
|---|---|---|
| 1. Dakbedekking van dakkapel (beperking) | Beperking | - |
| 4. Roofing plat dak woning en tuinhuis | Geen asbest | - |

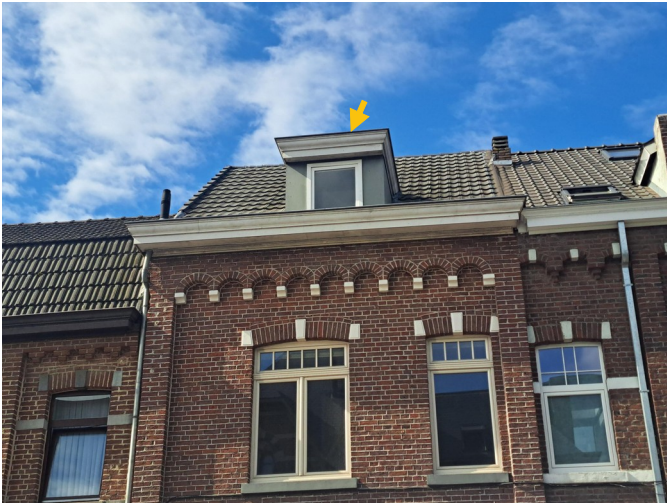
Situeringsfoto

### Tijdelijke beperking

**Reden:** Het te onderzoeken materiaal situeert zich hoger dan 3,50 m te rekenen vanaf een veilige ondergrond

**Uitleg van de asbestdeskundige:** Toepassingen op een hoogte van meer dan 350cm vanaf een veilige ondergrond, maken geen deel uit van de te onderzoeken toepassingen in het kader van een niet-destructief asbestinventarisatetest.

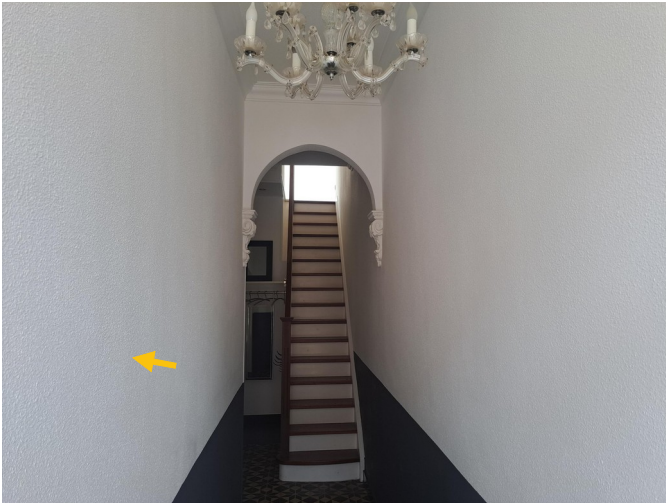
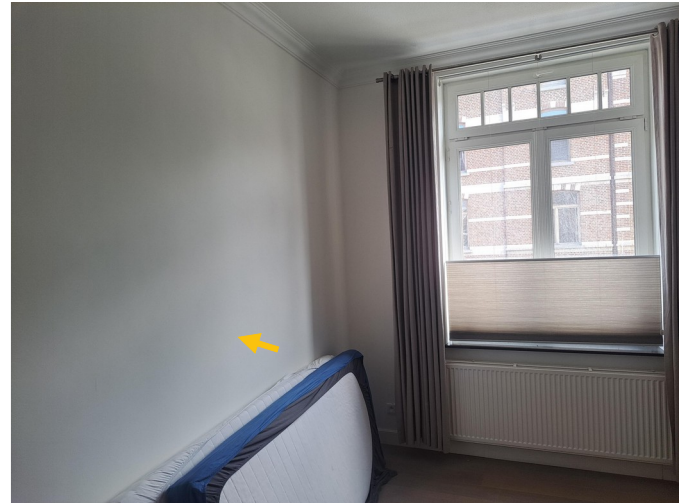
## Fiche 2: pleister wanden

Geen asbest

| # | Type | Referentie | Resultaat |
|---|---|---|---|
| 2.1 | Mengmonster | g3001 | Geen asbest |

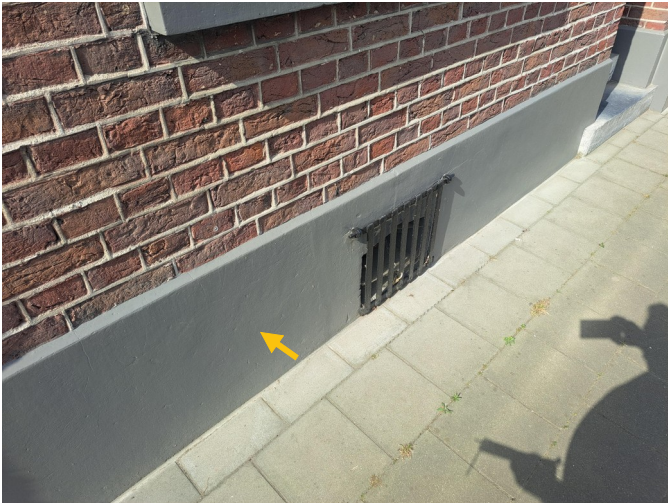
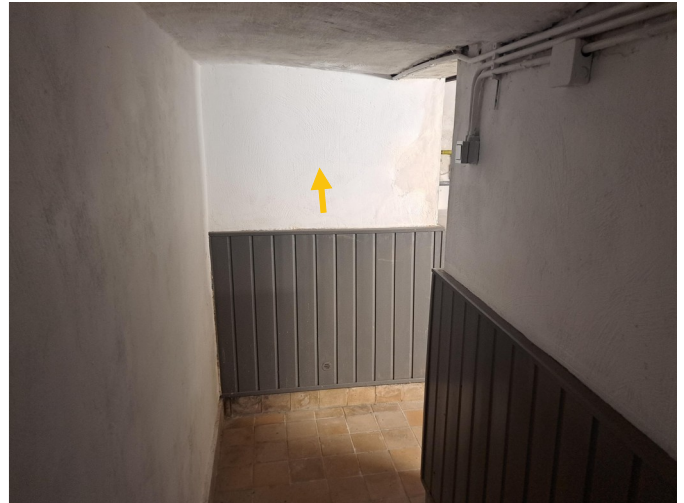
Geen asbest

| # | Type | Referentie | Resultaat |
|---|---|---|---|
| 3.1 | Mengmonster | g3002 | Geen asbest |

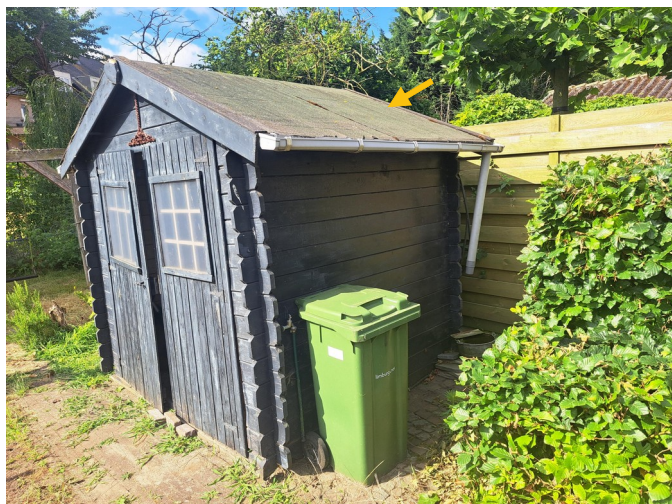
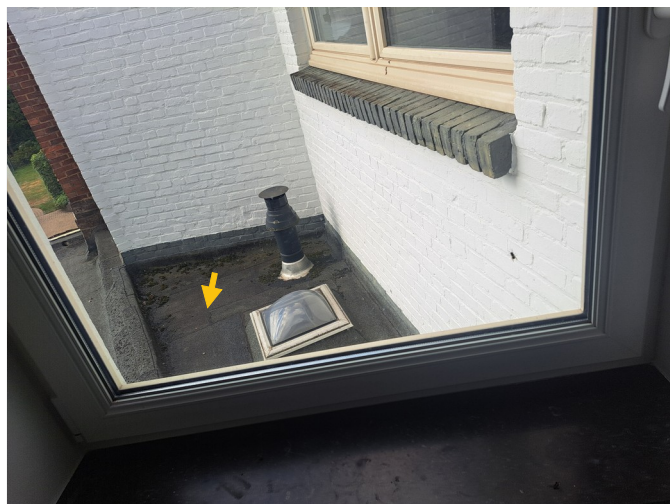
## Fiche 4: Roofing plat dak woning en tuinhuis

Geen asbest

| # | Type | Referentie | Resultaat |
|---|---|---|---|
| 4.1 | Mengmonster | g3003 | Geen asbest |

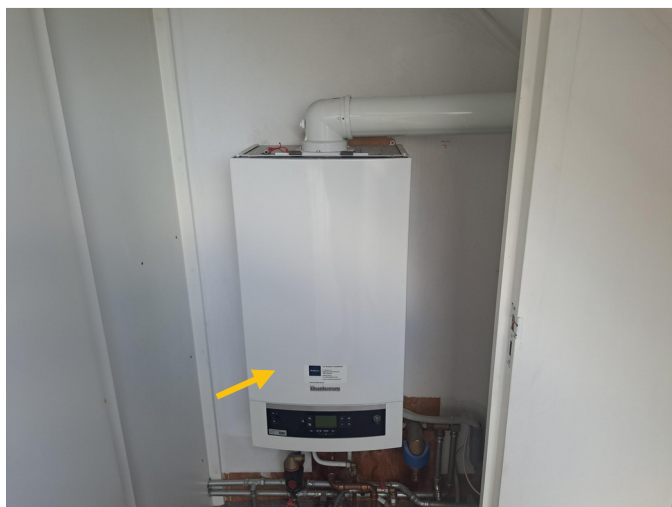
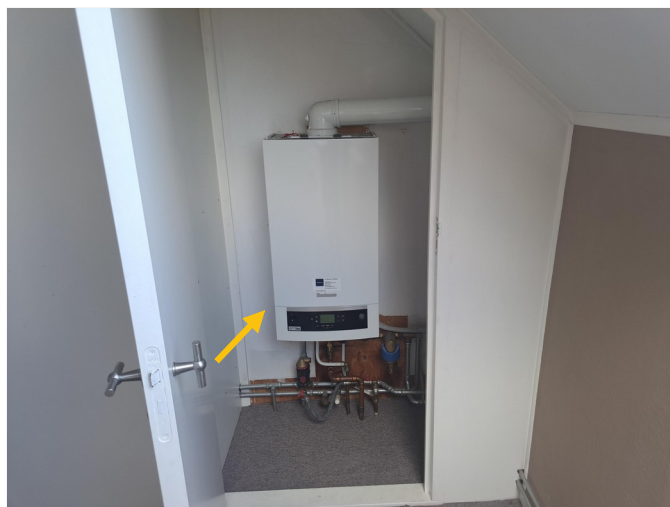
### Fiche 5: CV-brander (niet verdacht)

| Beschrijving | Notitie | Terug te vinden op plannen |
|---|---|---|
| Fiche 5: CV-brander (niet verdacht) | De CV-brander bevat geen asbestverdachte materialen. | Plan 1.1: zolder |

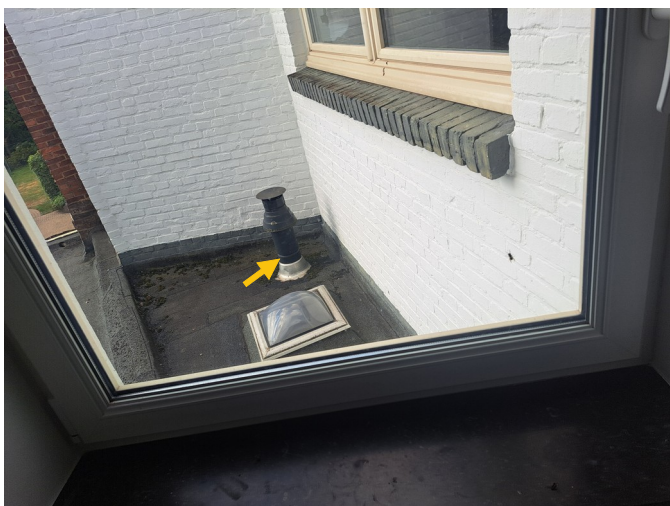
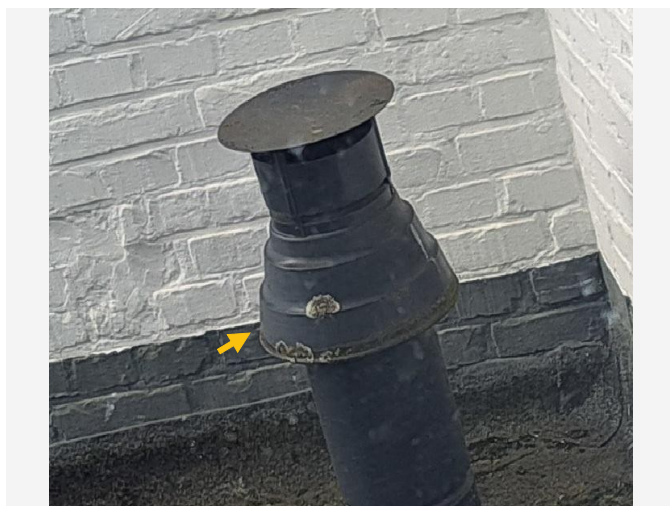
## Fiche 7: Rookgaskanaal (niet verdacht)

| Beschrijving | Notitie | Terug te vinden op plannen |
|---|---|---|
| Fiche 7: Rookgaskanaal (niet verdacht) | Het rookgaskanaal is niet asbestverdacht. | Plan 1.7: nv1 kopie |

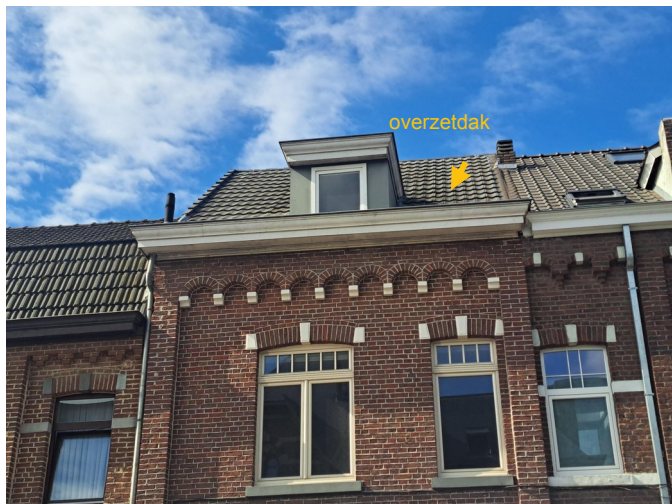
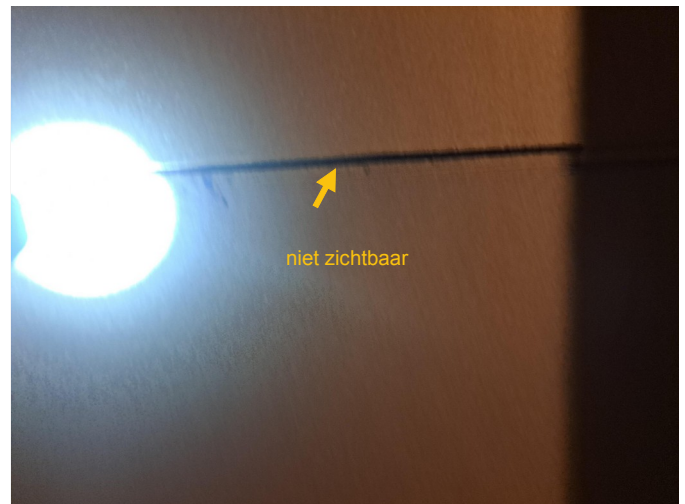
### Fiche 8: Onderdak (niet waarneembaar)

| Beschrijving | Notitie | Terug te vinden op plannen |
|---|---|---|
| Fiche 8: Onderdak (niet waarneembaar) | Het onderdak is van binnenuit niet bereikbaar. Langs buiten ligt er een overzetdak hoger dan 3,5m | Plan 1.1: zolder |

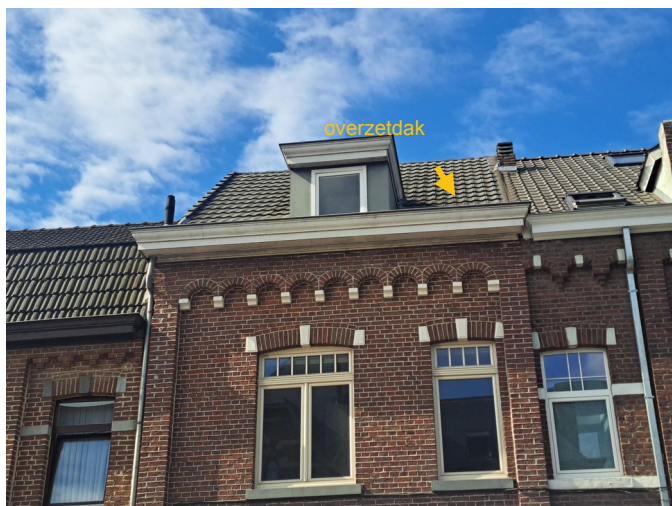
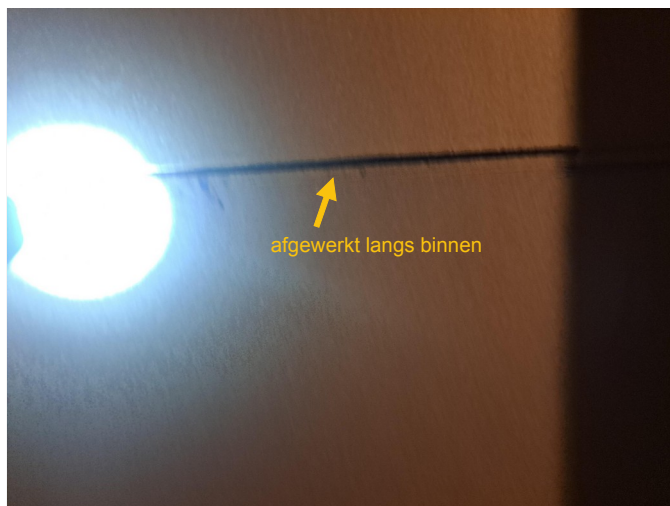
## Fiche 9: onderliggende zaken onder overzetdak

| Beschrijving | Notitie | Terug te vinden op plannen |
|---|---|---|
| Fiche 9: onderliggende zaken onder overzetdak | niet vast te stellen of onder het overzetdak nog een oud dak ligt<br><br>langs binnen alles afgewerkt<br><br>in de voeg zie je wel een moesse zitten<br><br>soms komt men wel een oud leien dak tegen<br><br>hier niet te zeggen | - |
