# Asbestinventarisatetest

Van Eycklaan 118/4, 3680 Maaseik

Attestnummer : 20260914-000317.000

Uitgegeven op : 14.09.2026

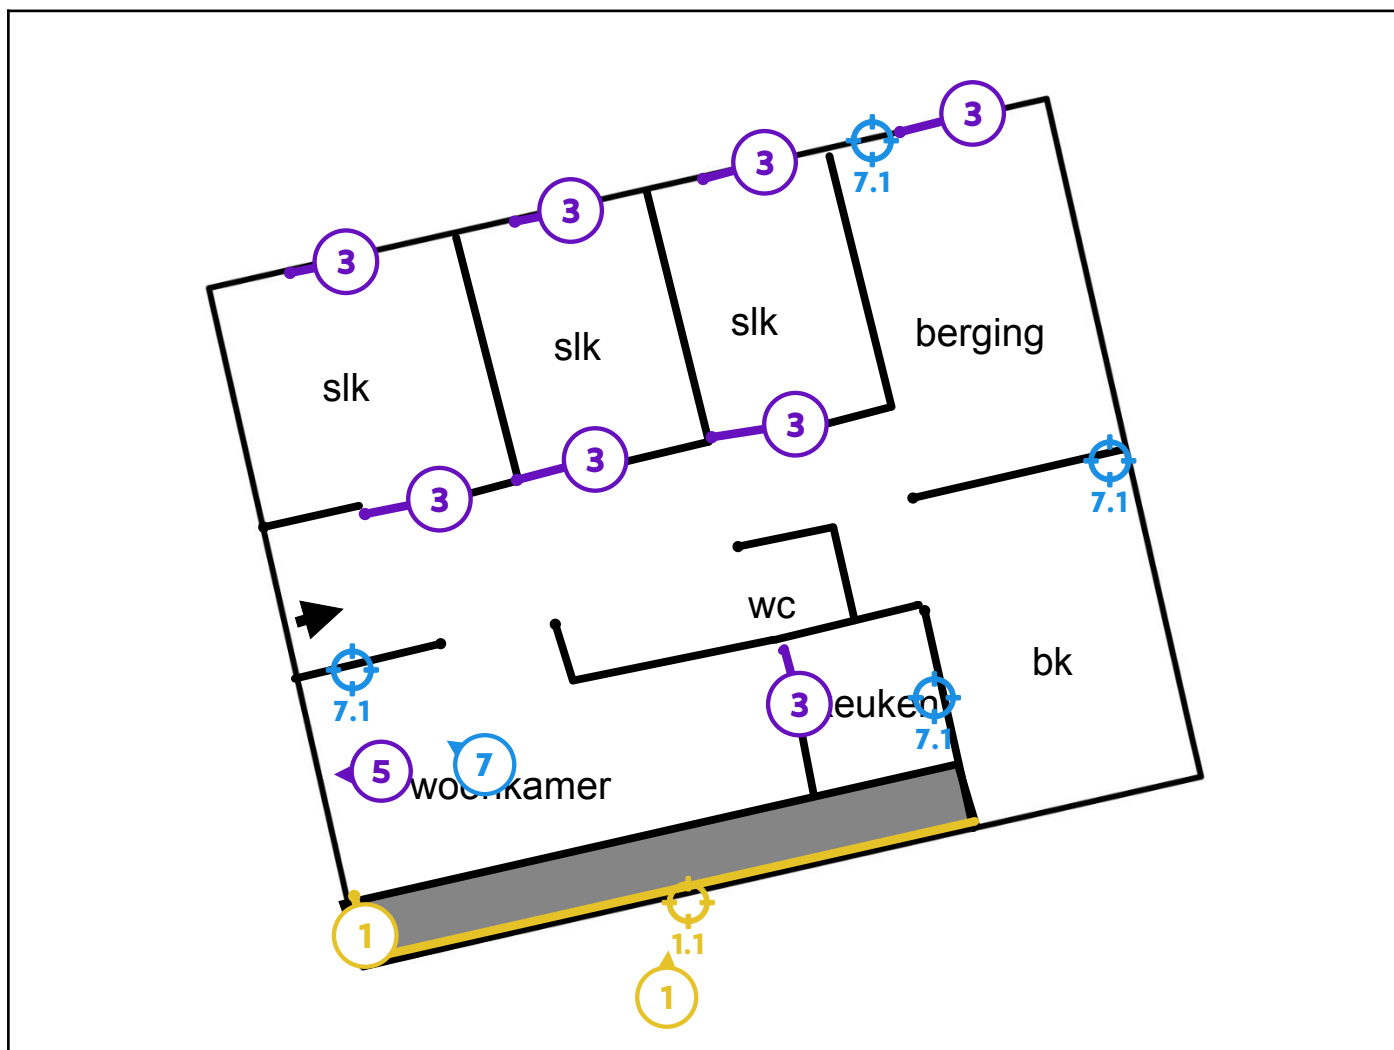
## Plan 1.3: nv2

| Beschrijving | Type | Actie |
|---|---|---|
| 1. terrasbebording in glasal | Asbestmateriaal | Zorgvuldig beheren |
| 3. raamtabletten en deurdorpels in natuursteen | Advies | - |
| 5. Kachelkoord (niet asbestverdacht) | Advies | - |
| 7. pleister wanden | Geen asbest | - |

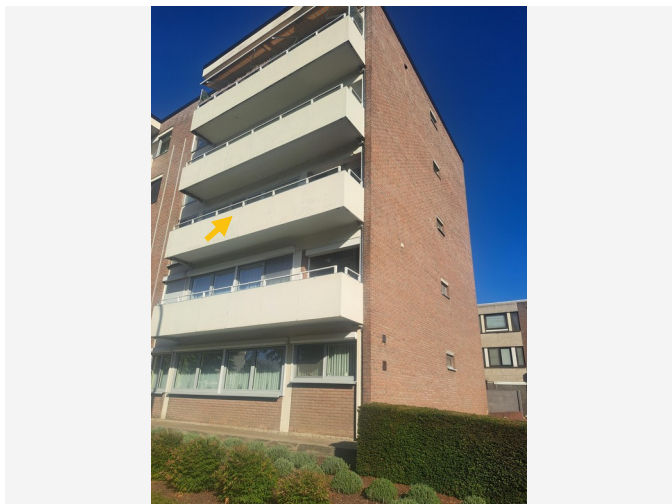
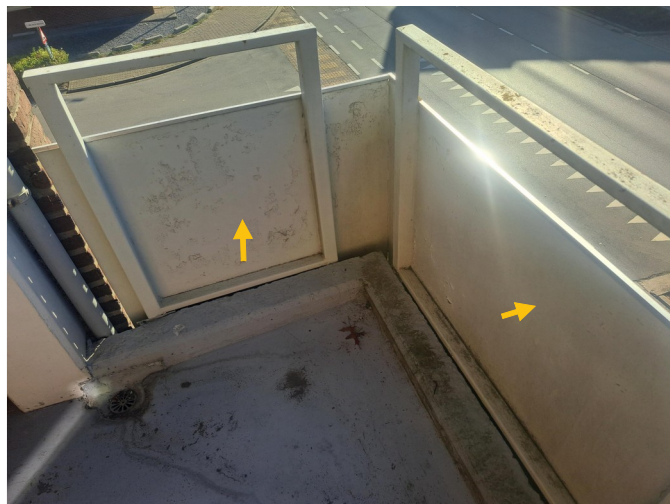
Het asbestmateriaal valt onder de mijlpaal van 2040.

| Eindbeoordeling materiaalrisico | Zeer laag materiaalrisico en/of zeer lage kans op vezelvrijgave |

| Gebondenheid | Categorie 1: hechtgebonden in oorsprong |
| Asbestsoort (vezeltype) | Alleen chrysotiel aanwezig |
| Asbestconcentratie | Laag (< 50%) |
| Afschermingsgraad van het gehele materiaal | Geheel of deels vrij aan de buitenlucht, maar geen contact met binnenlucht |
| Toestand van het materiaal | Onbeschadigd, niet verweerd |

| # | Type | Referentie | Resultaat |
|---|---|---|---|
| 1.1 | Puntmonster | g5173 | Chrysotiel |

| Beschrijving | terrasbebording in glasal |
| Asbestmateriaal | Plaat, paneel, tablet - Geëmailleerd, type Glasal |

- Verwijder dit asbestmateriaal zo snel mogelijk. Volg de toestand goed op.

- Eenvoudige handelingen: mag via doe-het-zelf of door werknemer(s) met opleidingsattest eenvoudige handelingen  
Deze toepassing mag door een aannemer die over een opleidingsattest eenvoudige handelingen beschikt of door een particulier (doe-het-zelf), verwijderd worden indien er geen verhoogd risico op vrijgave van asbestvezels (max. concentratie 0,01 vezels/cm<sup>3</sup> - CODEX Art. VI.3-54) ontstaat en de toepassing voorafgaand wordt gefixeerd/bevochtigd. De individuele elementen moeten zonder machinale werktuigen (boormachine, slijpschijf, hogedrukreiniger, etc.) en zonder breken of gooien een voor een losgemaakt worden en dubbel en luchtdicht verpakt afgevoerd worden naar een erkend afvalpunt (recyclagepark). Daar moeten ze voorzichtig in de container voor asbestafval worden gelegd. Op het recyclagepark worden uitsluitend hechtgebonden asbestmaterialen aanvaard. Niet-hechtgebonden asbestmaterialen kunnen enkel bij een erkend asbestverwijderaar of asbestafvalverwerker worden aangeboden.

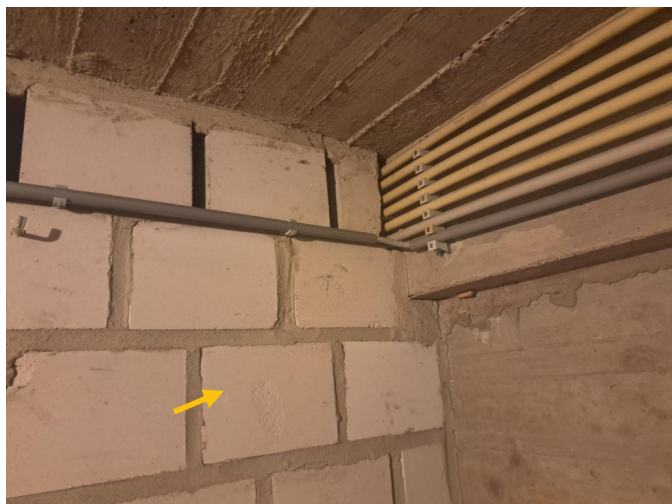
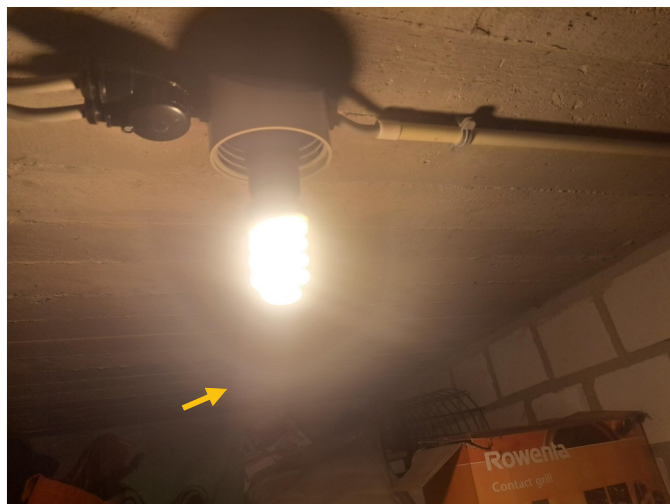
| Basis voor advies | De asbestdeskundige beoordeelt het materiaal als niet-asbestverdacht. |

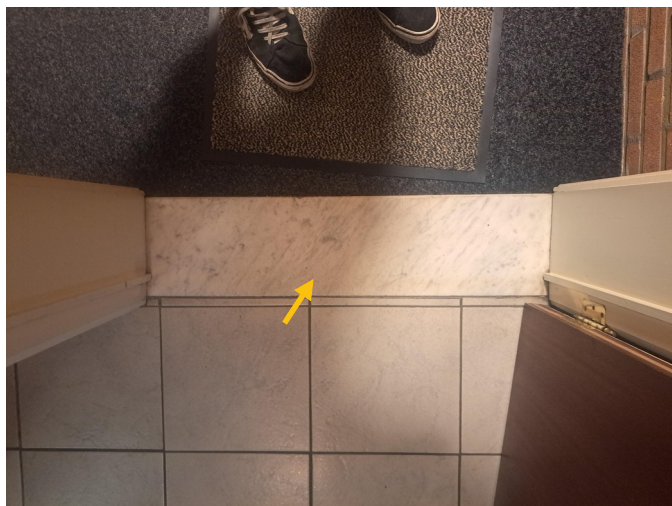
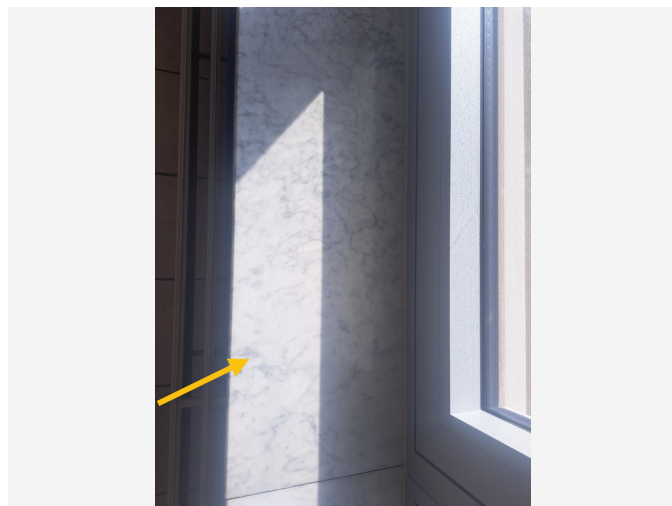
| Basis voor advies | De asbestdeskundige beoordeelt het materiaal als niet-asbestverdacht. |

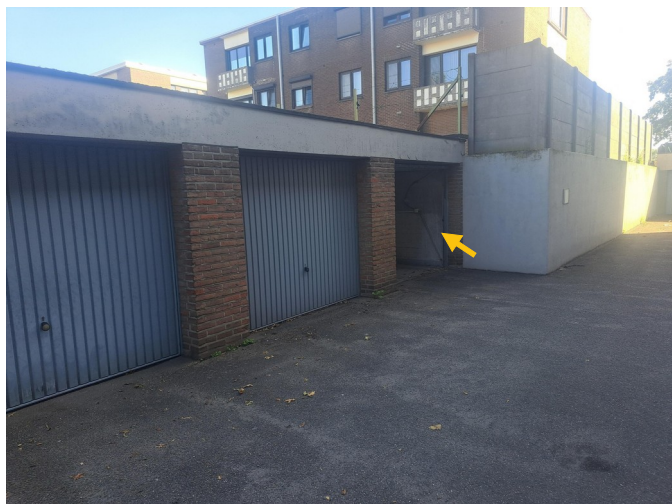
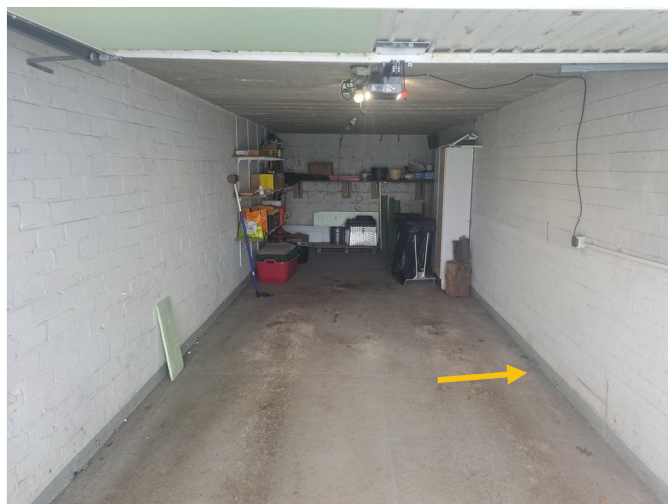
## Fiche 4: garage

de dakbedekking van de garage is roofing

| Basis voor advies | De asbestdeskundige beoordeelt het materiaal als niet-asbestverdacht. |

deze behoort tot de gemene delen en kan best getets worden op asbest

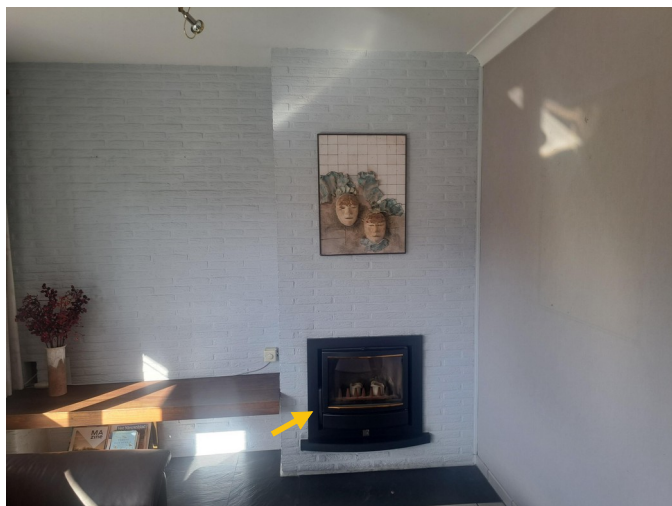
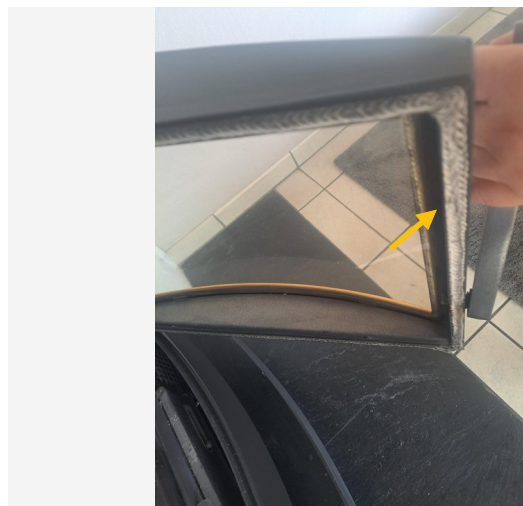
| Basis voor advies | De asbestdeskundige beoordeelt het materiaal als niet-asbestverdacht. |

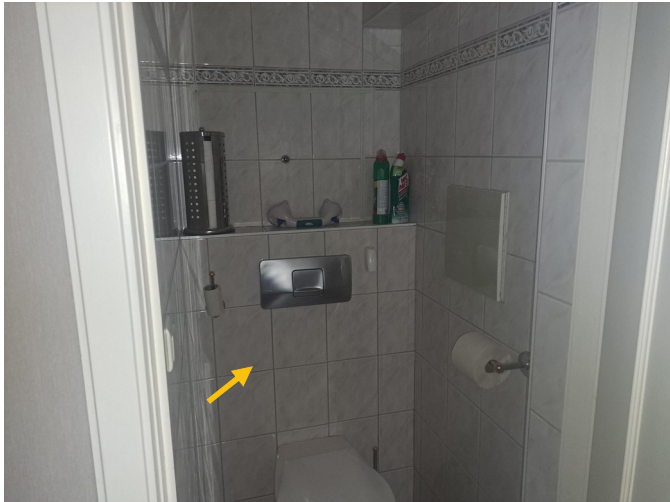
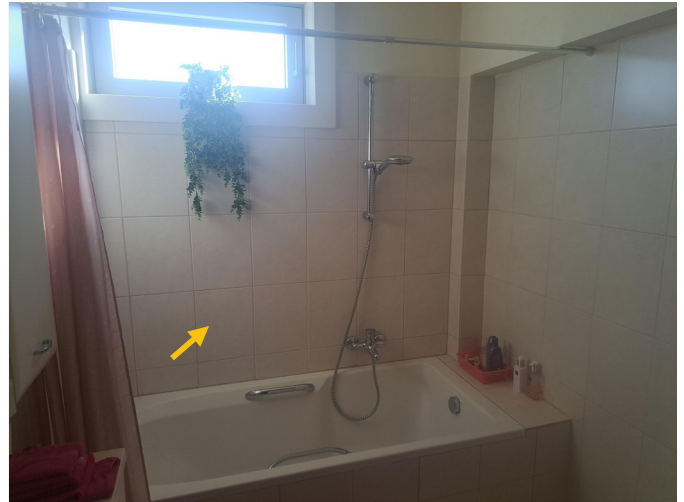
## Fiche 6: eventuele tegellijm achter wandtegels badkamer en wc en keuken

| Basis voor advies | Beoordeling op basis van expertise, zonder een vaststelling door de asbestdeskundige. |

als later bij verwijdering blijkt dat er tegellijm achter zit dan best eerst een staal laten afnemen

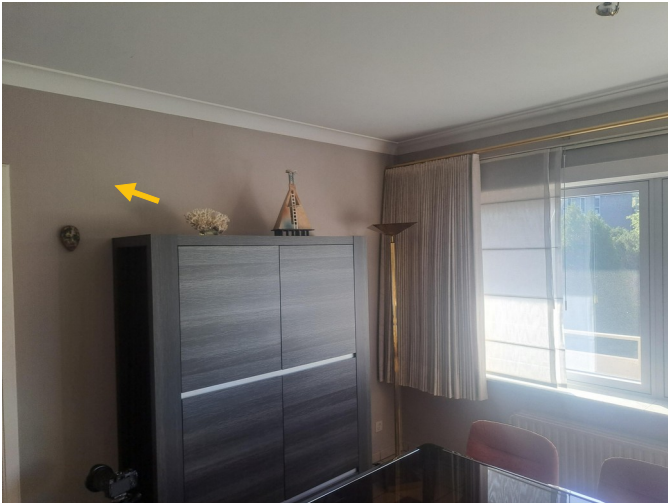
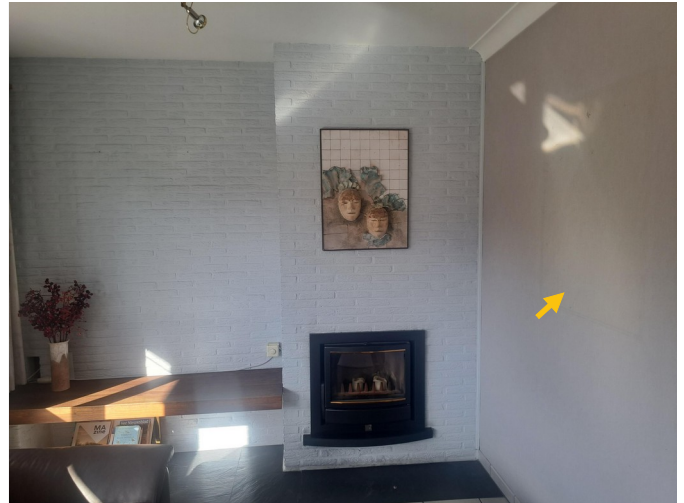
## Fiche 7: pleister wanden

Geen asbest

| # | Type | Referentie | Resultaat |
|---|---|---|---|
| 7.1 | Mengmonster | g5171 | Geen asbest |

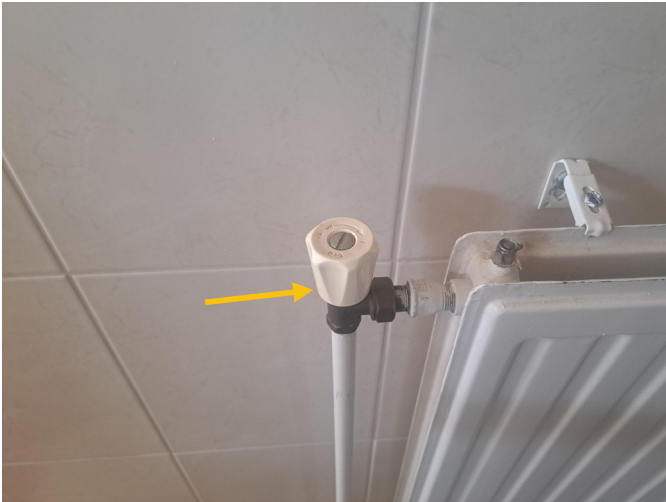
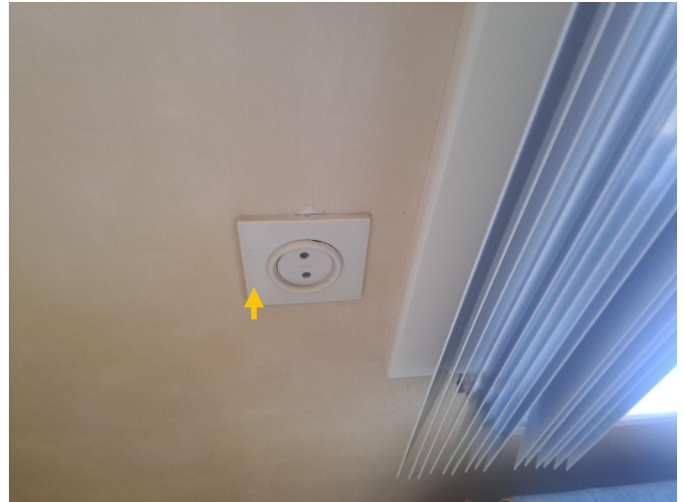
## Fiche 8: bakeliet toepassingen - schakelaars , radiatorknop en lampefitting

Geen asbest

| # | Type | Referentie | Resultaat |
|---|---|---|---|
| 8.1 | Mengmonster | g5172 | Geen asbest |
