# Asbestinventarisatetest

Venlosesteenweg 171, 3640 Kinrooi

Attestnummer : 20230719-000178.000

Uitgegeven op : 19.07.2023

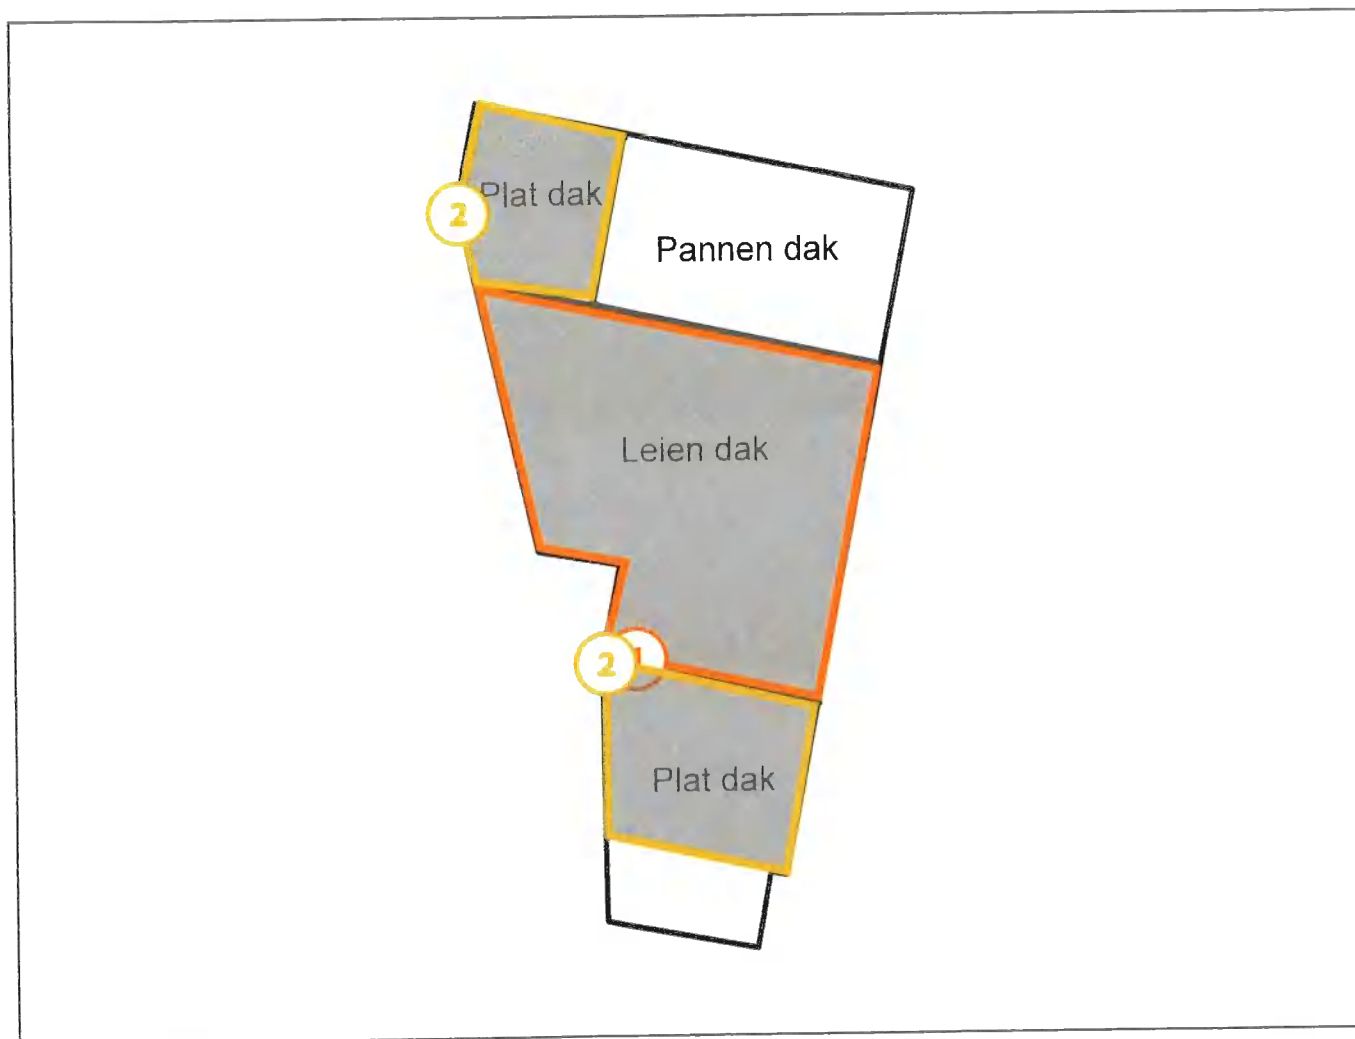
## Plan 1.3: Dak

| Beschrijving | Type | Actie |
|---|---|---|
| 1. Leien dak | Asbestmateriaal | Verwijderen |
| 2. Roofing dak | Asbestmateriaal | Zorgvuldig beheren |

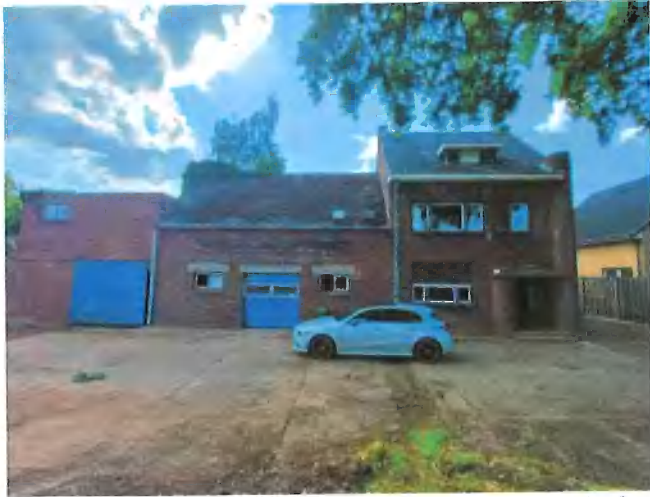
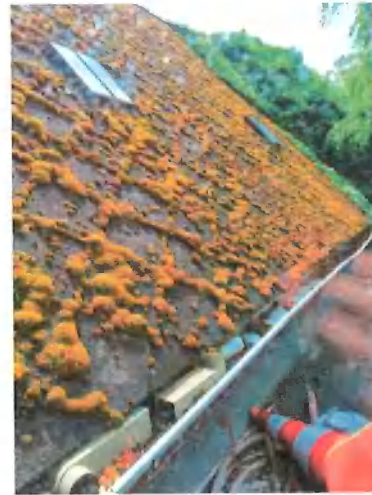
Het asbestmateriaal valt onder de mijlpaal van 2034.

| Eindbeoordeling materiaalrisico | Verhoogd materiaalrisico en/of verhoogde kans op vezelvrijgave |

| Asbestsoort (vezeltype) | Crocidoliet aanwezig |
| Toestand van het materiaal | Matig beschadigd, matig verweerd |

| Beschrijving | Leien dak |
| Asbestmateriaal | Dak- en gevelbekleding - Lei, shingle |
| Hoeveelheid (oppervlakte - aantal) | • 120,00 m <sup>2</sup> - 1 stuk |

- Verwijder dit asbestmateriaal zo snel mogelijk. Volg de toestand goed op.

- Eenvoudige handelingen: mag via doe-het-zelf of door werknemer(s) met opleidingsattest eenvoudige handelingen  
Hechtgebonden toepassing die zelf mag verwijderd worden. Gebruik hiervoor de juiste beschermingsmiddelen en voorzorgsmaatregelen. Meer info hieromtrent is te vinden op <https://www.limburg.net/asbest>

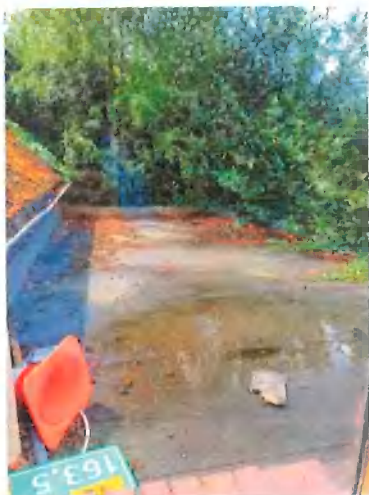
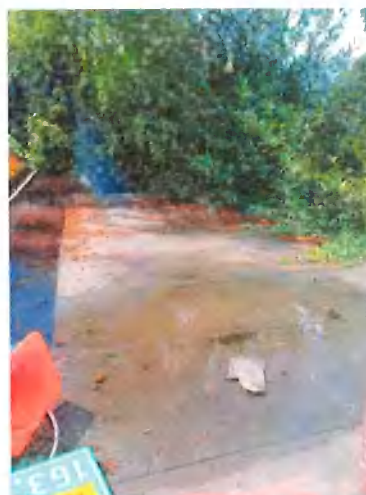
## Fiche 2: Roofing dak

Het asbestmateriaal valt onder de mijlpaal van 2040.

| Eindbeoordeling materiaalarisico | Laag materiaalarisico en/of verlaagde kans op vezelvrijgave |

| Asbestsoort (vezeltype) | Crocidoliet aanwezig |
| Toestand van het materiaal | Licht beschadigd, licht verweerd. Intact materiaal type Pical – asbestboard of categorie III 'gebondenheid' |

| Beschrijving | Roofing dak |
| Asbestmateriaal | Dak- en gevelbekleding - Roofing |
| Hoeveelheid (oppervlakte - aantal) | • 75,00 m <sup>2</sup> - 1 stuk |

- Zorg voor een veilig beheer en verwijder dit asbestmateriaal wanneer het bij werken eenvoudig bereikbaar wordt. Controleer de toestand jaarlijks op wijzigingen.

- Eenvoudige handelingen: mag via doe-het-zelf of door werknemer(s) met opleidingsattest eenvoudige handelingen  
Hechtgebonden toepassing die zelf mag verwijderd worden. Gebruik hiervoor de juiste beschermingsmiddelen en voorzorgsmaatregelen. Meer info hieromtrent is te vinden op <https://www.limburg.net/asbest>

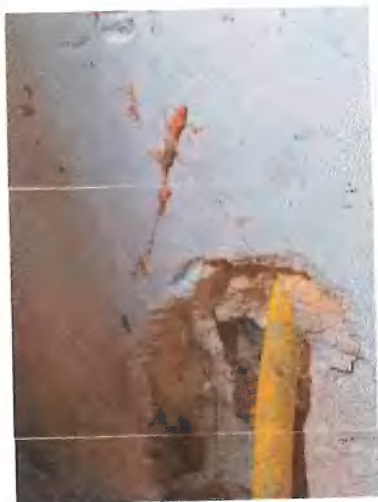
## Fiche 4: Pleisterwerk binnenmuur

Geen asbest

| # | Type | Referentie | Resultaat |
|---|---|---|---|
| 4.1 | Mengmonster | MM1 | Geen asbest |

| Beschrijving | Pleisterwerk binnenmuur |
