# Asbestinventarisatetest

Kempenstraat 51, 3650 Dilsen-Stokkem

Attestnummer : 20240214-000373.000

Uitgegeven op : 14.02.2024

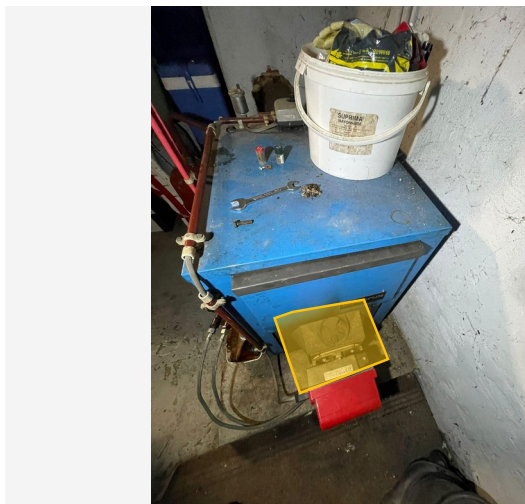
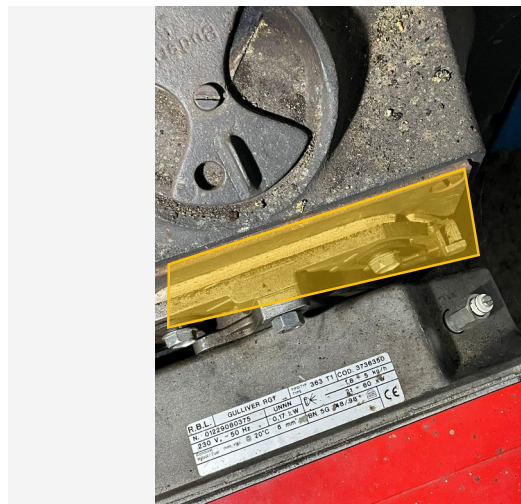
| Eindbeoordeling materiaalrisico | Verhoogd materiaalrisico en/of verhoogde kans op vezelvrijgave |

| Gebondenheid | Categorie 3: niet-hechtgebonden met weinig of geen matrix |
| Asbestsoort (vezeltype) | Crocidoliet aanwezig |
| Asbestconcentratie | Hoog ( $\geq 50\%$ ) |
| Toestand van het materiaal | Licht beschadigd, licht verweerd. Intact materiaal type Pical – asbestboard of categorie III 'gebondenheid' |

| Beschrijving | Pakking mazoutketel |

Verwijderen

- Scherm in afwachting van verwijdering het asbestmateriaal af van luchtstromingen en verstoring: bijvoorbeeld door het te verpakken, te fixeren, af te dekken, signalisatie - afbakening aan te brengen, ...
- Zorg voor een veilig beheer en verwijder dit asbestmateriaal wanneer het bij werken eenvoudig bereikbaar wordt. Controleer de toestand jaarlijks op wijzigingen.
- Verwijder dit asbestmateriaal zo snel mogelijk. Volg de toestand goed op.

- Eenvoudige handelingen: enkel door erkend asbestverwijderaar  
Contacteer een erkend asbestverwijderaar om deze pakking te laten verwijderen.

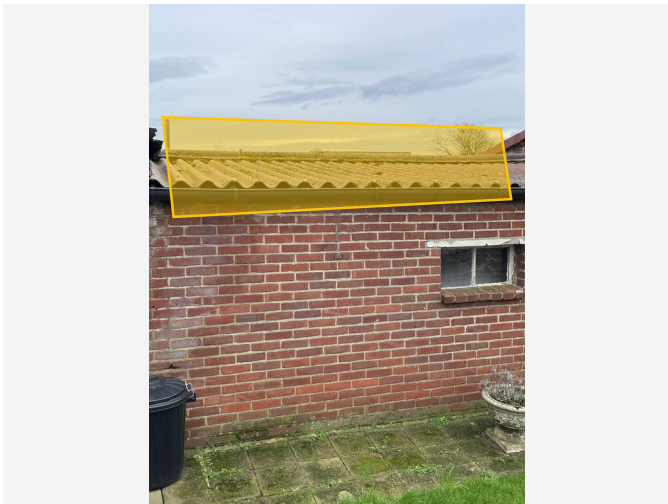
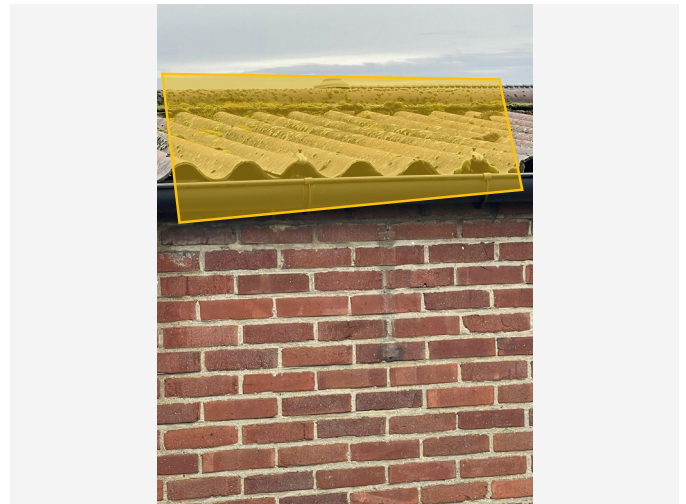
| Eindbeoordeling materiaalrisico | Verhoogd materiaalrisico en/of verhoogde kans op vezelvrijgave |

| Gebondenheid | Categorie 1: hechtgebonden in oorsprong |
| Asbestsoort (vezeltype) | Crocidoliet aanwezig |
| Toestand van het materiaal | Matig beschadigd, matig verweerd |

| Beschrijving | Golfplaten |

Verwijderen

- Zorg voor een veilig beheer en verwijder dit asbestmateriaal wanneer het bij werken eenvoudig bereikbaar wordt. Controleer de toestand jaarlijks op wijzigingen.
- Verwijder dit asbestmateriaal zo snel mogelijk. Volg de toestand goed op.

- Eenvoudige handelingen: mag via doe-het-zelf of door werknemer(s) met opleidingsattest eenvoudige handelingen  
Zorg voor een goede bescherming ademhalingsbescherming FFP3 / een veiligheidsbril, stevige rubberen handschoenen (niet de dunne latex soort) en een overall om over uw kledij aan te trekken, als je deze golfplaten weg haalt, bevochtig de platen grondig en verpak deze dubbel, contacteer uw gemeente voor het beleid omtrent asbestafvoer.

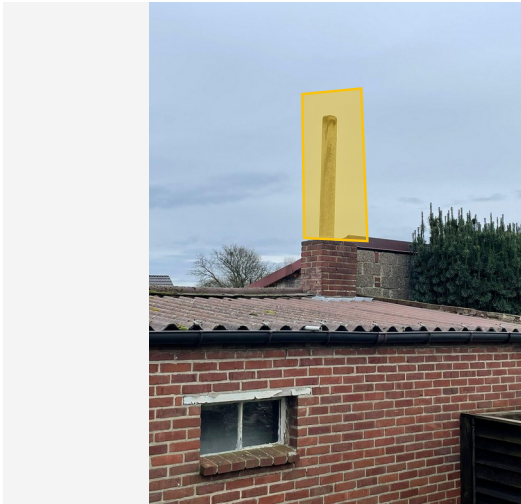
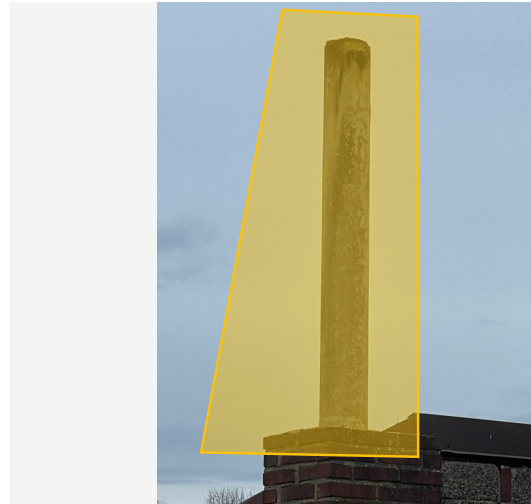
| Eindbeoordeling materiaalsrisico | Verhoogd materiaalsrisico en/of verhoogde kans op vezelvrijgave |

| Gebondenheid | Categorie 1: hechtgebonden in oorsprong |
| Asbestsoort (vezeltype) | Crocidoliet aanwezig |
| Toestand van het materiaal | Licht beschadigd, licht verweerd. Intact materiaal type Pical – asbestboard of categorie III 'gebondenheid' |

| Beschrijving | Koker |

Verwijderen

- Zorg voor een veilig beheer en verwijder dit asbestmateriaal wanneer het bij werken eenvoudig bereikbaar wordt. Controleer de toestand jaarlijks op wijzigingen.
- Verwijder dit asbestmateriaal zo snel mogelijk. Volg de toestand goed op.

- Eenvoudige handelingen: mag via doe-het-zelf of door werknemer(s) met opleidingsattest eenvoudige handelingen  
Zorg voor een goede bescherming ademhalingsbescherming FFP3 / een veiligheidsbril, stevige rubberen handschoenen (niet de dunne latex soort) en een overall om over uw kledij aan te trekken, als je deze koker weg haalt, bevochtig de koker grondig en verpak deze dubbel, contacteer uw gemeente voor het beleid omtrent asbestafvoer. Zorg dat er niets breekt tijdens het verwijderingsproces

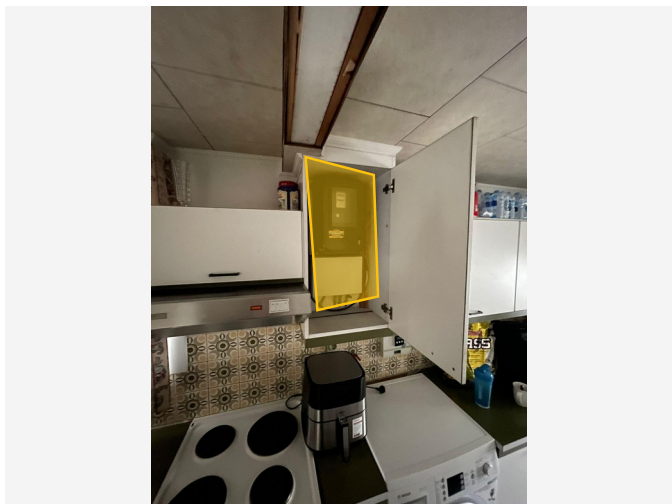
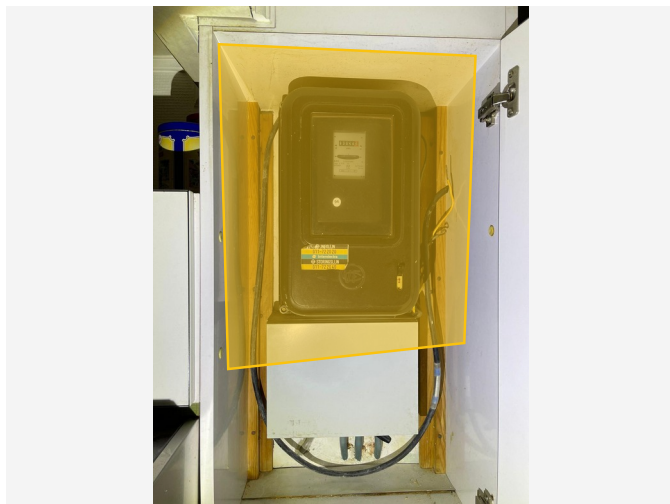
| Eindbeoordeling materiaalisico | Laag materiaalisico en/of verlaagde kans op vezelvrijgave |

| Asbestsoort (vezeltype) | Crocidoliet aanwezig |
| Toestand van het materiaal | Onbeschadigd, niet verweerd |

| Beschrijving | Zekeringskast Interelectra keuken |

Zorgvuldig beheren

- Zorg voor een veilig beheer en verwijder dit asbestmateriaal wanneer het bij werken eenvoudig bereikbaar wordt. Controleer de toestand jaarlijks op wijzigingen.
- Verwijder dit asbestmateriaal zo snel mogelijk. Volg de toestand goed op.

- Eenvoudige handelingen: mag via doe-het-zelf of door werknemer(s) met opleidingsattest eenvoudige handelingen  
CONTACTEER UW NETBEHEERDER! Dit mag u niet zelf weghalen.

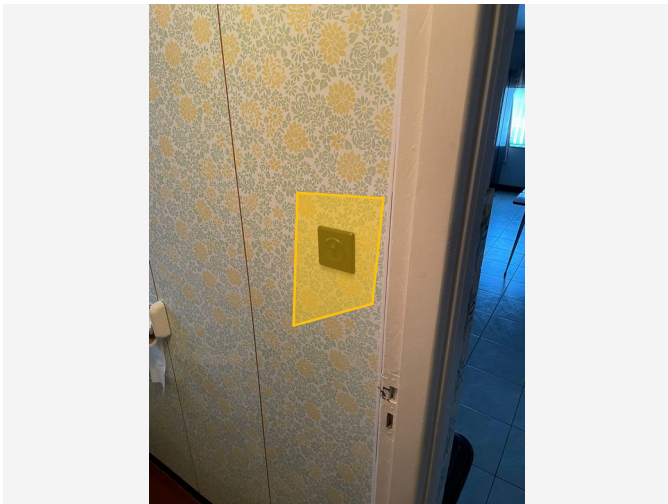
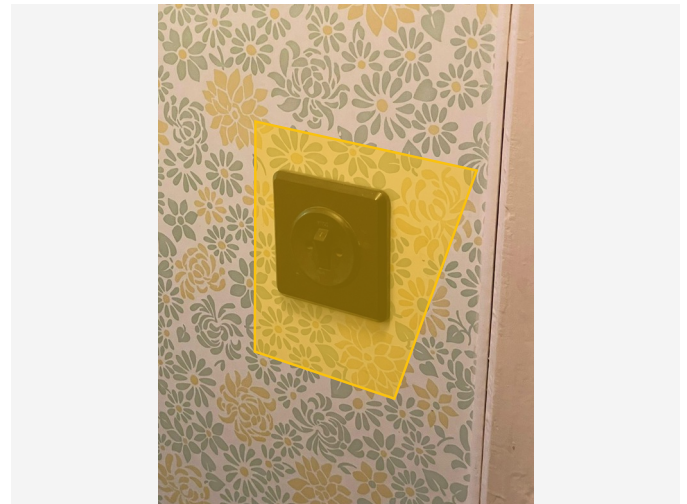
| Eindbeoordeling materiaalisico | Laag materiaalisico en/of verlaagde kans op vezelvrijgave |

| Asbestsoort (vezeltype) | Crocidoliet aanwezig |
| Toestand van het materiaal | Onbeschadigd, niet verweerd |

| Beschrijving | Bakeliet schakelaars |

Zorgvuldig beheren

- Zorg voor een veilig beheer en verwijder dit asbestmateriaal wanneer het bij werken eenvoudig bereikbaar wordt. Controleer de toestand jaarlijks op wijzigingen.
- Verwijder dit asbestmateriaal zo snel mogelijk. Volg de toestand goed op.

- Eenvoudige handelingen: mag via doe-het-zelf of door werknemer(s) met opleidingsattest eenvoudige handelingen  
Zorg voor een goede bescherming ademhalingsbescherming FFP3 / een veiligheidsbril, stevige rubberen handschoenen (niet de dunne latex soort) en een overall om over uw kledij aan te trekken, als je deze schakelaar weg haalt, bevochtig de schakelaar grondig en verpak deze dubbel, contacteer uw gemeente voor het beleid omtrent asbestafvoer.

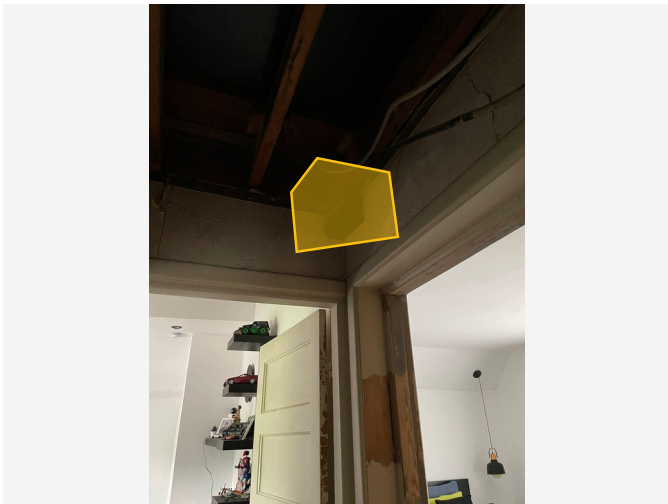
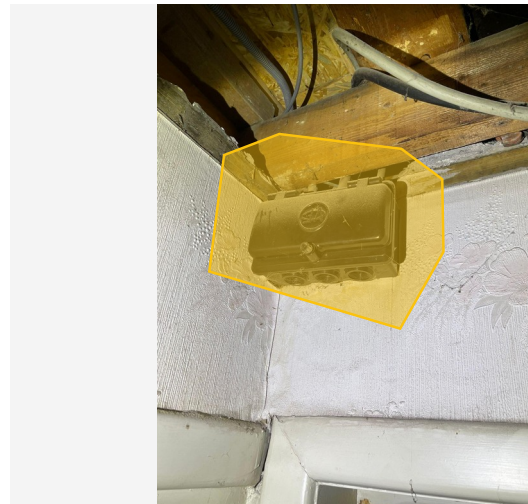
| Eindbeoordeling materiaalisico | Laag materiaalisico en/of verlaagde kans op vezelvrijgave |

| Asbestsoort (vezeltype) | Crocidoliet aanwezig |
| Toestand van het materiaal | Onbeschadigd, niet verweerd |

| Beschrijving | Zekeringskastje verdieping plafond trap |

Zorgvuldig beheren

- Scherm in afwachting van verwijdering het asbestmateriaal af van luchtstromingen en verstoring: bijvoorbeeld door het te verpakken, te fixeren, af te dekken, signalisatie - afbakening aan te brengen, ...
- Zorg voor een veilig beheer en verwijder dit asbestmateriaal wanneer het bij werken eenvoudig bereikbaar wordt. Controleer de toestand jaarlijks op wijzigingen.
- Verwijder dit asbestmateriaal zo snel mogelijk. Volg de toestand goed op.

- Eenvoudige handelingen: mag via doe-het-zelf of door werknemer(s) met opleidingsattest eenvoudige handelingen  
Zorg voor een goede bescherming ademhalingsbescherming FFP3 / een veiligheidsbril, stevige rubberen handschoenen (niet de dunne latex soort) en een overall om over uw kledij aan te trekken, als je deze zekeringskastje weg haalt, bevochtig het kastje grondig en verpak deze dubbel, contacteer uw gemeente voor het

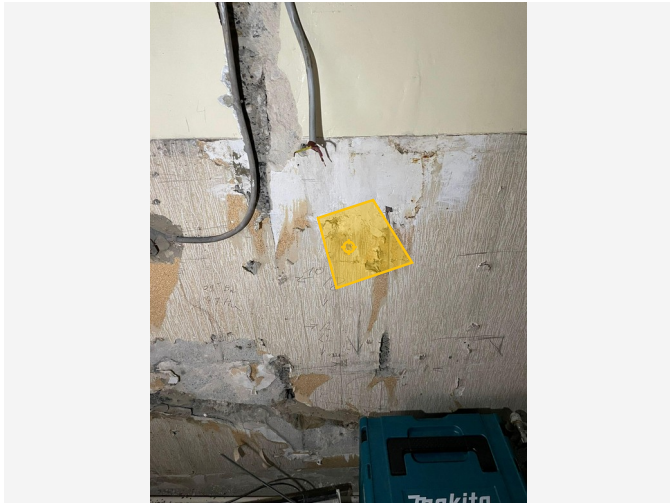
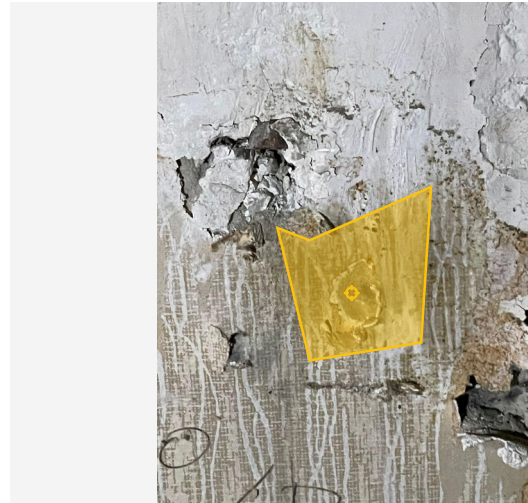
Geen asbest

| # | Type | Referentie | Resultaat |
|---|---|---|---|
| 7.1 | Mengmonster | MM01 | Geen asbest |

| Beschrijving | Pleisterwerk binnenmuren |

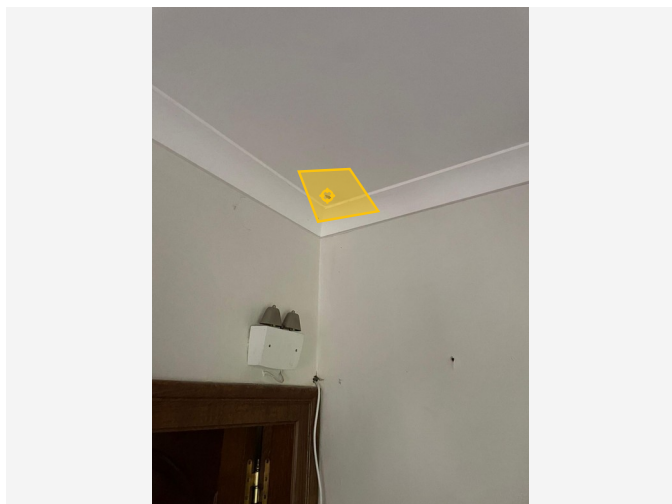
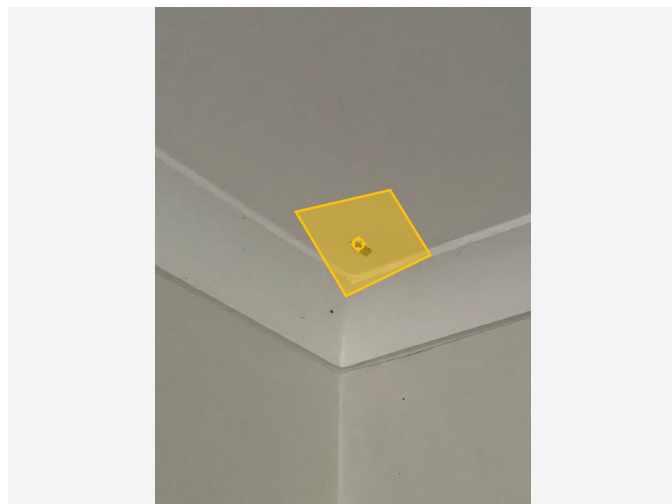
## Fiche 8: Pleisterwerk plafond

Geen asbest

| # | Type | Referentie | Resultaat |
|---|---|---|---|
| 8.1 | Mengmonster | MM02 | Geen asbest |

| Beschrijving | Pleisterwerk plafond |
