# Asbestinventarisatetest

Joseph Smeetslaan 8, 3630 Maasmechelen

Attestnummer : 20250114-000136.001

Uitgegeven op : 14.01.2025

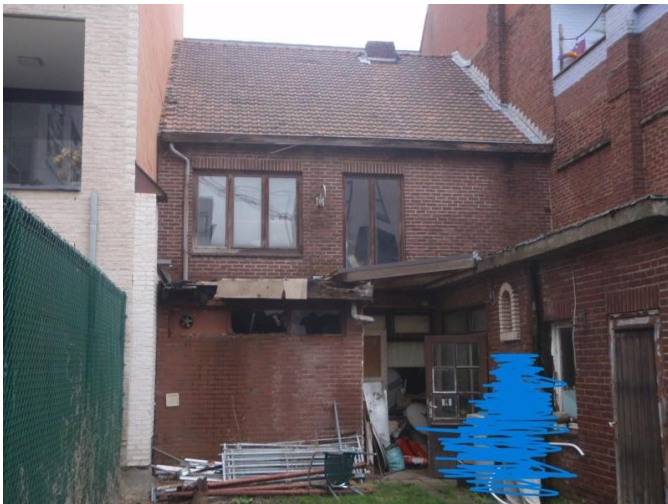
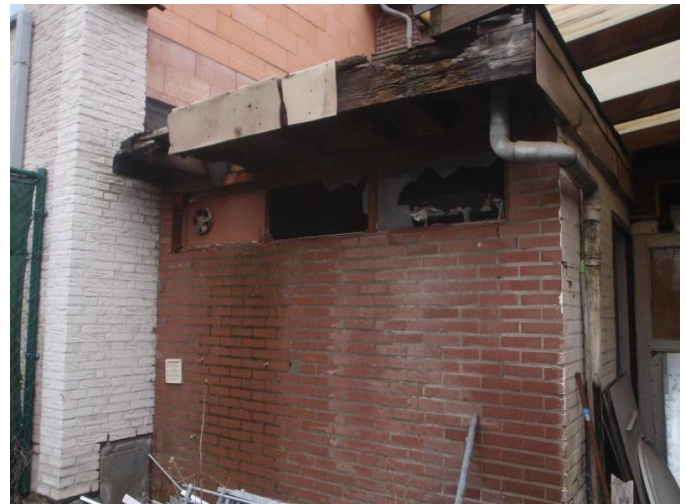
| Eindbeoordeling materiaalrisico | Verhoogd materiaalrisico en/of verhoogde kans op vezelvrijgave |

| Asbestsoort (vezeltype) | Crocidoliet aanwezig |
| Toestand van het materiaal | Matig beschadigd, matig verweerd |

| Beschrijving | asbestcementplaat op hoek plat dak AK |
| Hoeveelheid (oppervlakte - dikte - aantal) | • 3,00 m <sup>2</sup> - 0,52 cm - 1 stuk |

Verwijderen

- Zorg voor een veilig beheer. Vermijd het beschadigen van het asbestmateriaal. Controleer de toestand jaarlijks op wijzigingen.
- Verwijder dit asbestmateriaal zo snel mogelijk. Volg de toestand goed op.
- Voer bijkomende staalname(s) uit.

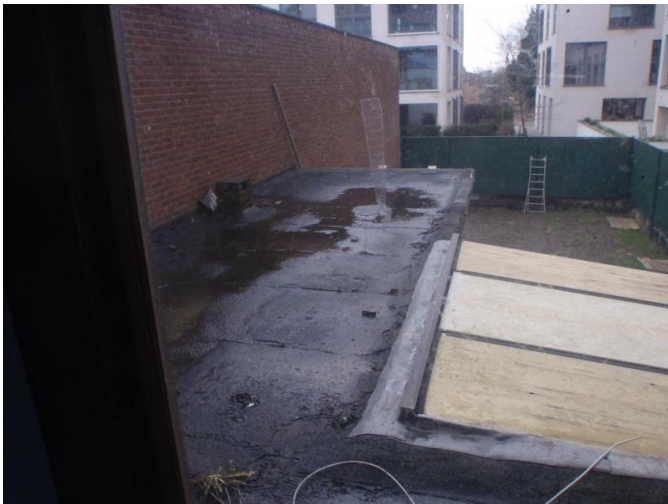
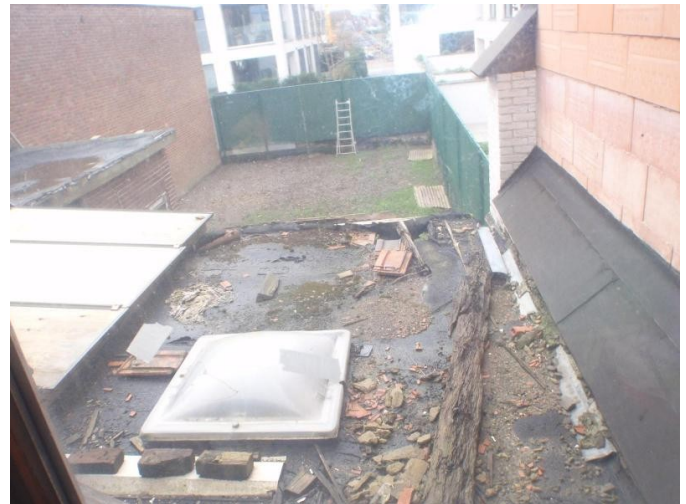
| Eindbeoordeling materiaalrisico | Verhoogd materiaalrisico en/of verhoogde kans op vezelvrijgave |

| Asbestsoort (vezeltype) | Alleen chrysotiel |
| Toestand van het materiaal | Matig beschadigd, matig verweerd |

| Beschrijving | Roofing op plat dak AK + VK |
| Hoeveelheid (oppervlakte - aantal) | • 50,00 m <sup>2</sup> - 1 stuk |

Verwijderen

- Zorg voor een veilig beheer. Vermijd het beschadigen van het asbestmateriaal. Controleer de toestand jaarlijks op wijzigingen.
- Verwijder dit asbestmateriaal zo snel mogelijk. Volg de toestand goed op.
- Voer bijkomende staalname(s) uit.

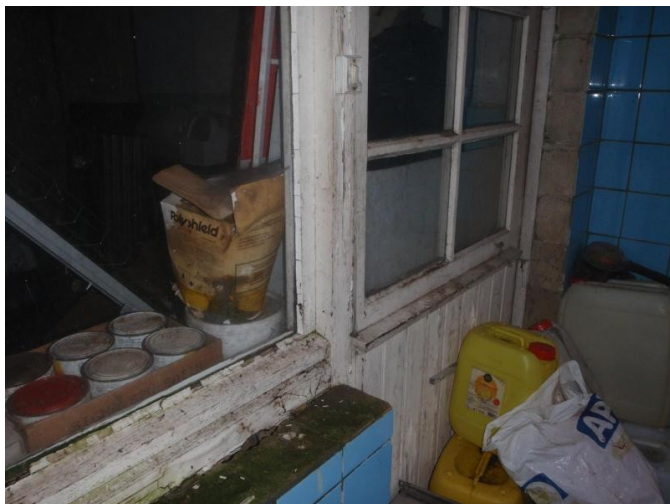
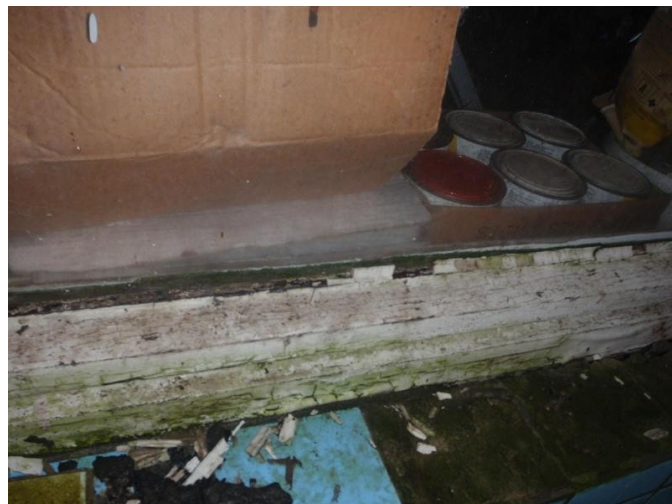
| Eindbeoordeling materiaalrisico | Verhoogd materiaalrisico en/of verhoogde kans op vezelvrijgave |

| Asbestsoort (vezeltype) | Amfibool aanwezig, uitgezonderd crocidoliet |
| Toestand van het materiaal | Matig beschadigd, matig verweerd |

| Beschrijving | Mastiek in ramen |
| Hoeveelheid (gewicht - aantal) | <ul style="list-style-type: none"><li>• 20,00 kg - 1 stuk</li></ul> |

Verwijderen

- Verwijder dit asbestmateriaal zo snel mogelijk. Volg de toestand goed op.
- Voer bijkomende staalname(s) uit.

- Eenvoudige handelingen: mag via doe-het-zelf of door werknemer(s) met opleidingsattest eenvoudige handelingen  
Ramen kunnen in hun geheel verwijderd worden zonder dat de toestand van de mastiekk wijzigt.  
Verwijdering: mag via doe-het-zelf of door werknemers met opleidingattest eenvoudige handelingen  
Dit mag door aannemer met opleidingattest eenvoudige handelingen

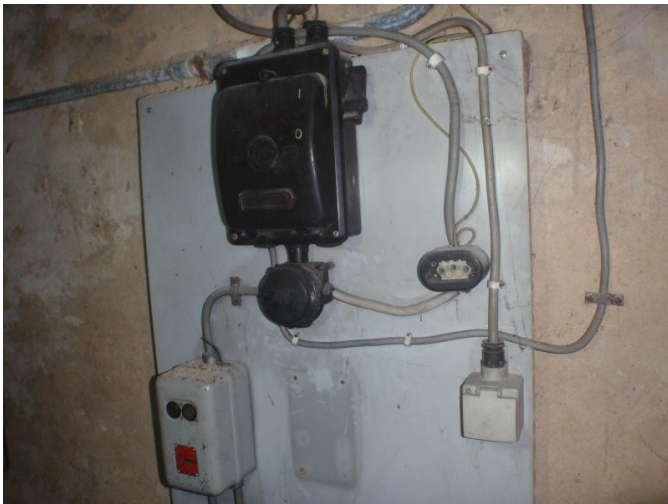
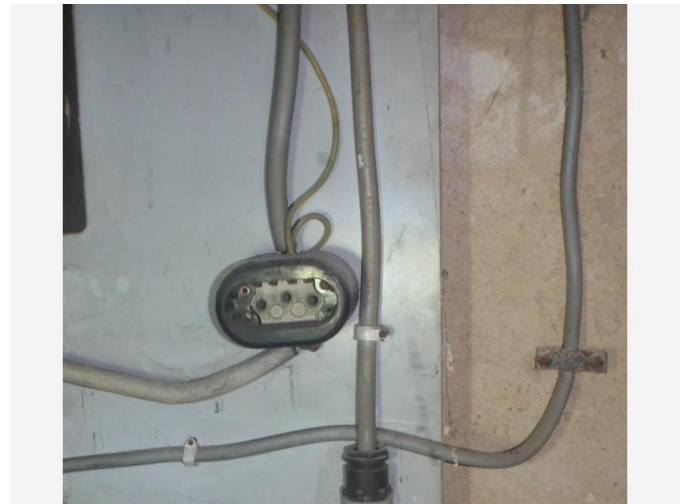
| Eindbeoordeling materiaalrisico | Laag materiaalrisico en/of verlaagde kans op vezelvrijgave |

| Asbestsoort (vezeltype) | Crocidoliet aanwezig |
| Toestand van het materiaal | Onbeschadigd, niet verweerd |

| Beschrijving | bakeliet materiaal in kelder |

Zorgvuldig beheren

- Zorg voor een veilig beheer. Vermijd het beschadigen van het asbestmateriaal. Controleer de toestand jaarlijks op wijzigingen.
- Verwijder dit asbestmateriaal zo snel mogelijk. Volg de toestand goed op.

- Eenvoudige handelingen: mag via doe-het-zelf of door werknemer(s) met opleidingsattest eenvoudige handelingen  
Bij demonteren verandert de toestand niet, geen risico op beschadigingen  
Verwijdering: mag via doe-het-zelf of door werknemers met opleidingattest eenvoudige handelingen  
Dit mag door aannemer met opleidingattest eenvoudige handelingen

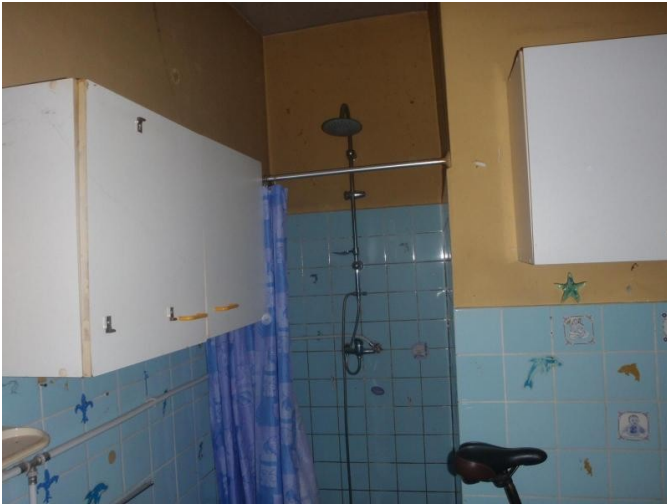
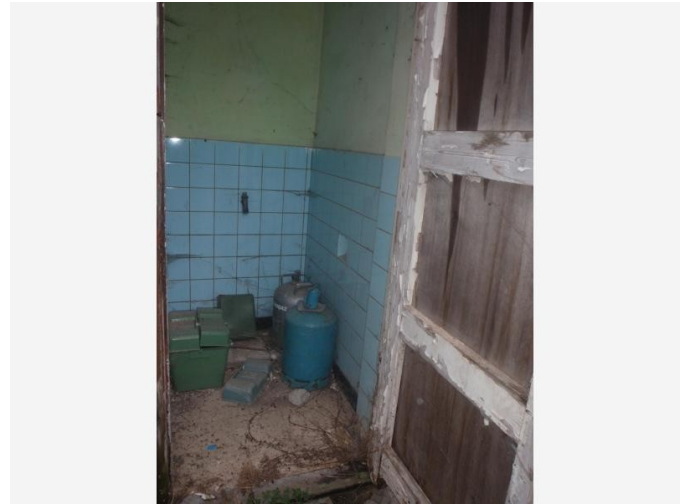
| Eindbeoordeling materiaalrisico | Zeer laag materiaalrisico en/of zeer lage kans op vezelvrijgave |

| Asbestsoort (vezeltype) | Alleen chrysotiel |
| Toestand van het materiaal | Licht beschadigd, licht verweerd. Intact calciumsilicaatmateriaal of categorie III 'gebondenheid' |

| Beschrijving | Tegellijm |
| Hoeveelheid (oppervlakte - dikte - aantal) | • 150,00 m <sup>2</sup> - 0,04 mm - 1 stuk |

Zorgvuldig beheren

- Zorg voor een veilig beheer. Vermijd het beschadigen van het asbestmateriaal. Controleer de toestand jaarlijks op wijzigingen.
- Voer bijkomende staalname(s) uit.

- Hermetische zone (erkend asbestverwijderaar)  
Indien na extra staalname blijkt dat lijm asbesthoudend is kan deze niet verwijderd worden zonder risico op vezelvrijgave.

Ds enkel door erkende aannemer met hermetische zone.

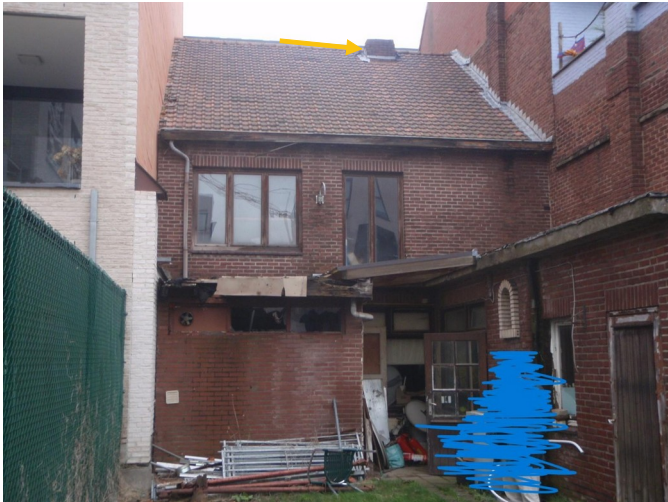
## Fiche 6: Mogelijk asbestverdachte materialen in de schouw

**Reden:** Het te onderzoeken materiaal situeert zich hoger dan 3,50 m te rekenen vanaf een veilige ondergrond

**Uitleg van de asbestdeskundige:** Door de hoogte is het niet mogelijk in de schouw te kijken.

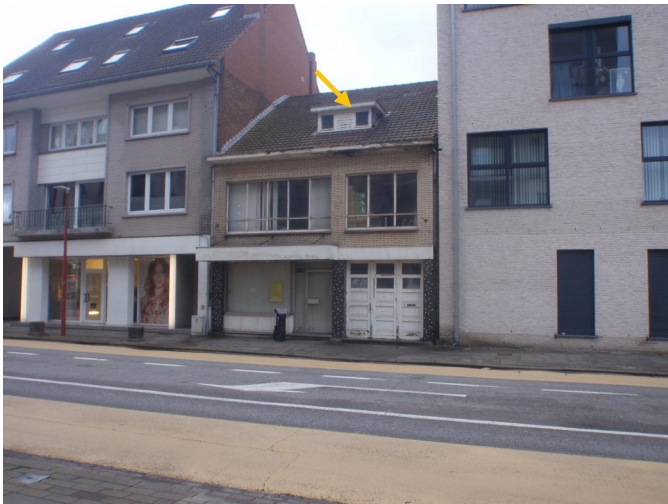
## Fiche 7: Mogelijk asbesthouden roofing op dak dakkapel

**Reden:** Het te onderzoeken materiaal situeert zich hoger dan 3,50 m te rekenen vanaf een veilige ondergrond

**Uitleg van de asbestdeskundige:** Dak hoger dan 3.5 m vanaf veilige ondergrond .

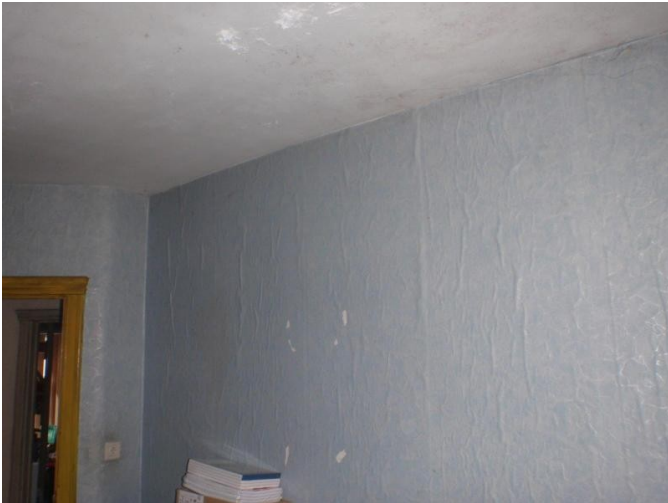
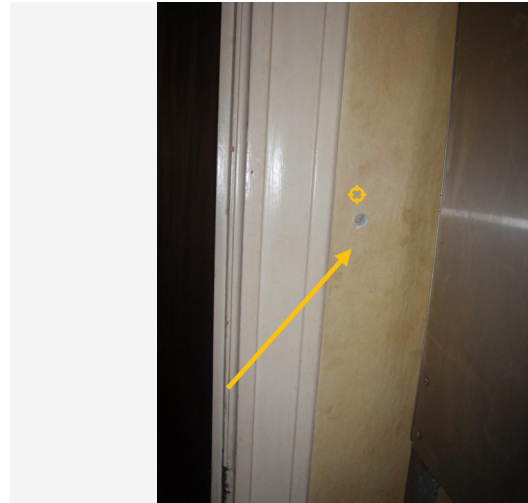
## Fiche 12: Pleisterwerk wanden

Geen asbest

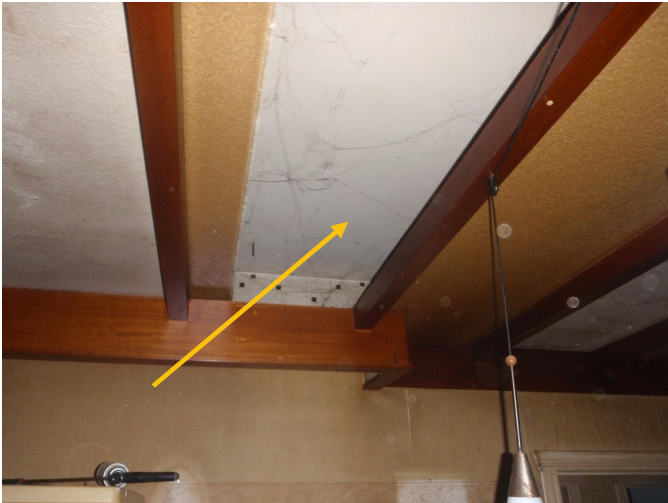
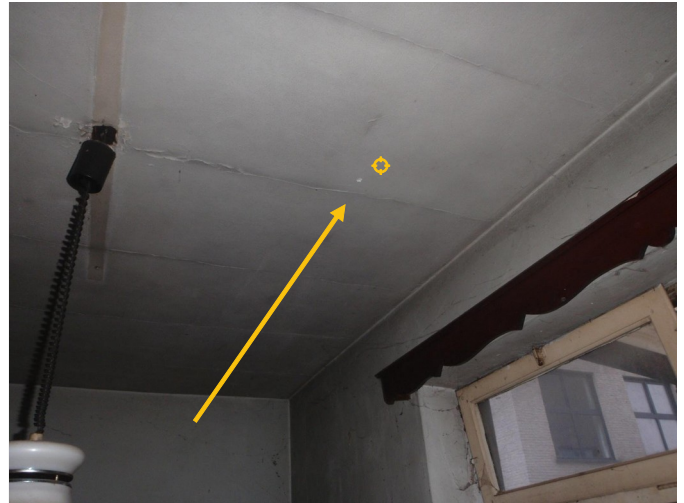
## Fiche 13: Pleisterwerk plafond

Geen asbest
