# Asbestinventarisatattest

Eksterveldweg 9, 3650 Dilsen-Stokkem

Attestnummer : **20250509-000334.000**

Uitgegeven op : **09.05.2025**

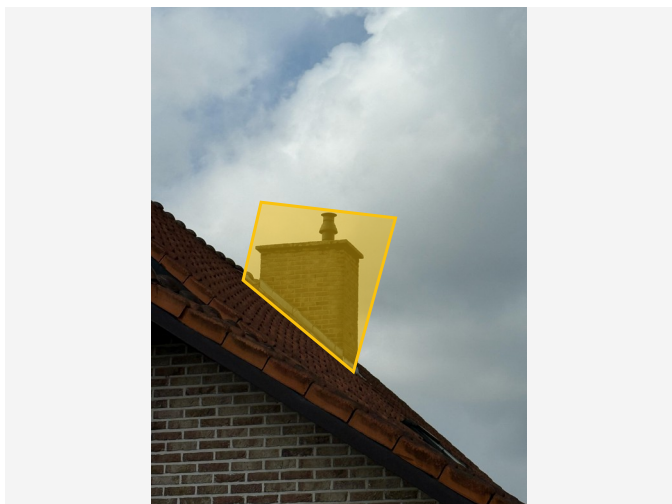
*Situeringsfoto*

### Tijdelijke beperking

**Reden:** Het te onderzoeken materiaal situeert zich hoger dan 3,50 m te rekenen vanaf een veilige ondergrond

**Uitleg van de asbestdeskundige:** Er is geen volledige risicobeoordeling mogelijk

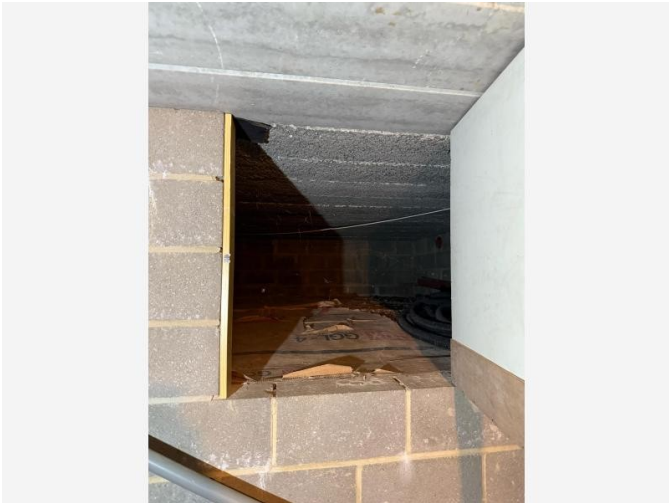
*Situeringsfoto*

#### Tijdelijke beperking

**Reden:** Er is geen volledige risicobeoordeling mogelijk

**Uitleg van de asbestdeskundige:** Lager dan 1.50m

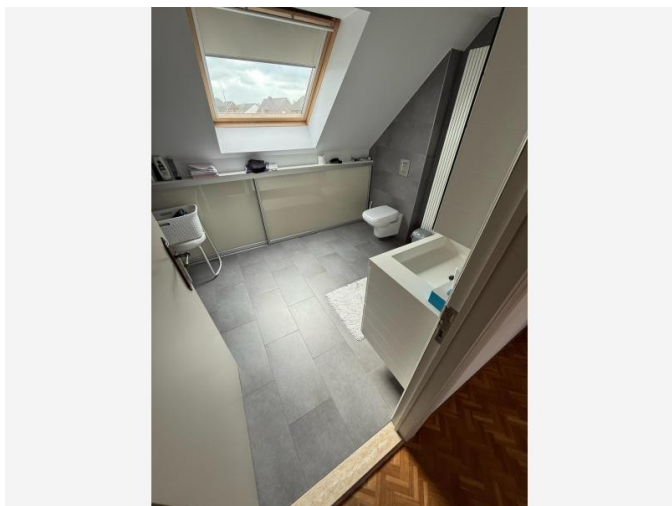
Vrije foto

Let op, onder de tegels kan er eventueel asbesthoudende lijm zitten, dit is enkel onderzoekbaar bij een destructief onderzoek in dit geval.

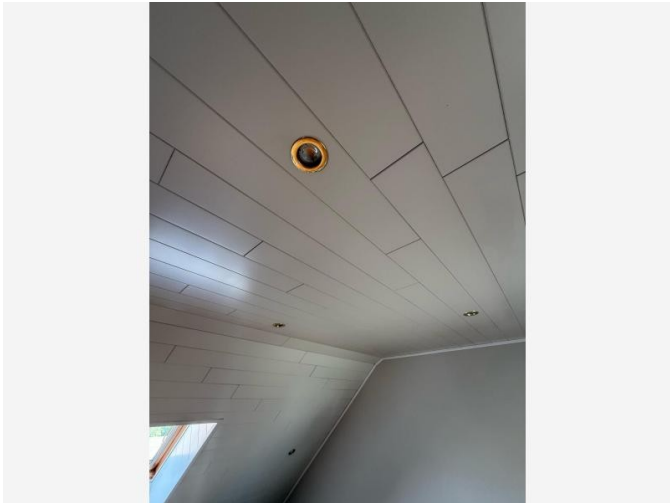
Vrije foto

De plafonds zijn van gyproc of laminaat, deze zijn NIET asbesthoudend.

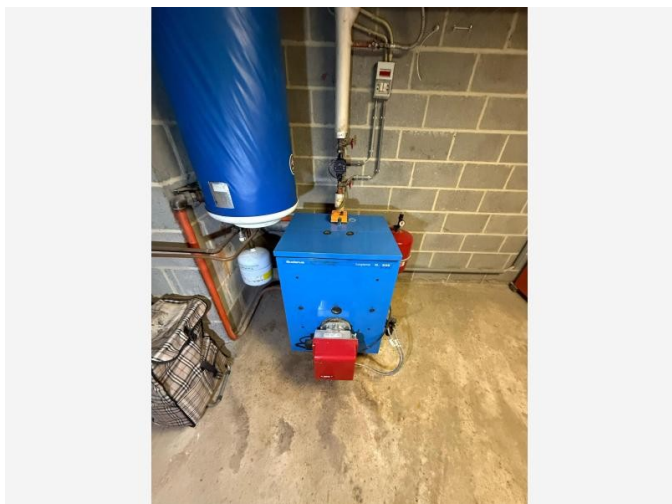
Vrije foto

Let op indien men de brander verwijdt, hier kan een asbestpakking in zitten.

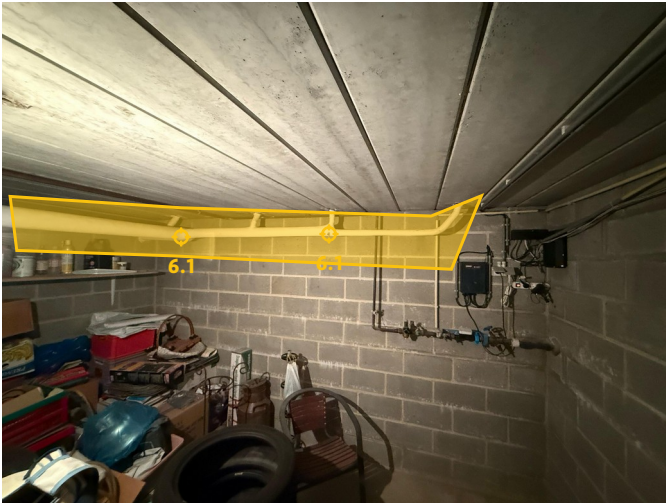
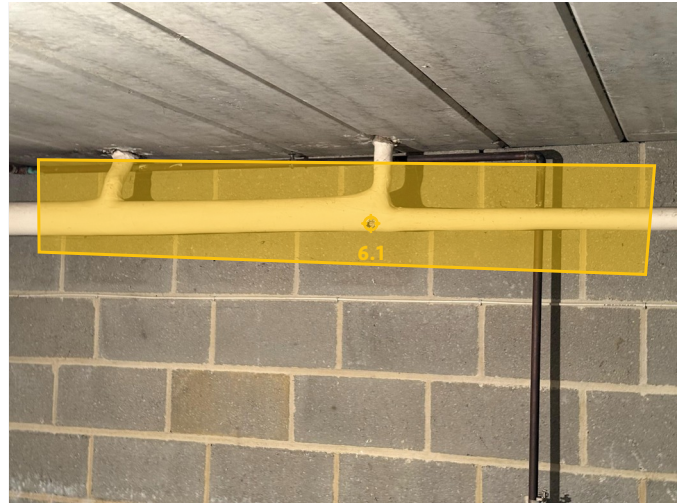
## Fiche 6: Leidingisolatie

Geen asbest

| # | Type | Referentie | Resultaat |
|---|---|---|---|
| 6.1 | Mengmonster | MM03 | Geen asbest |

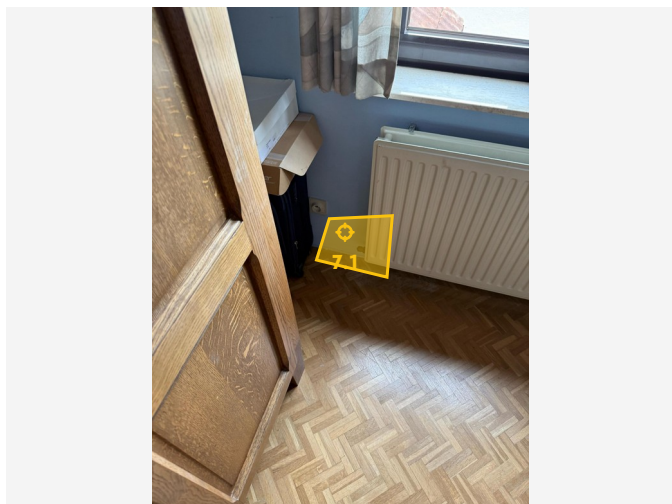
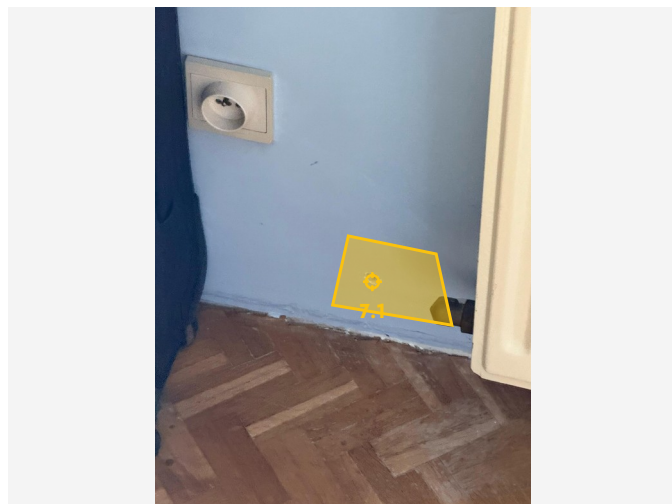
## Fiche 7: Pleisterwerk binnenmuren

Geen asbest

| # | Type | Referentie | Resultaat |
|---|---|---|---|
| 7.1 | Mengmonster | MM01 | Geen asbest |

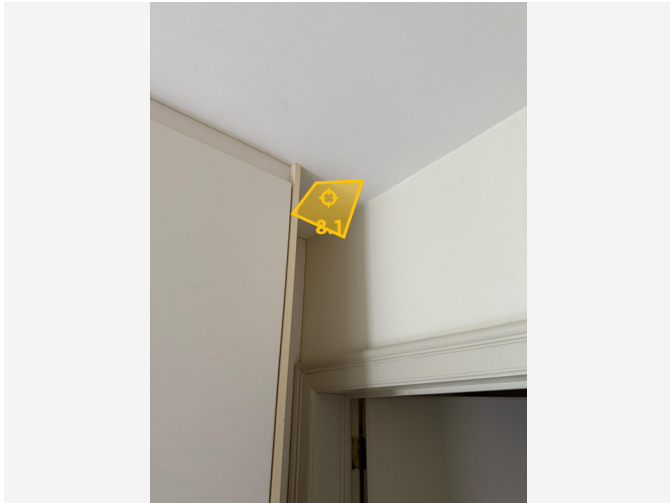
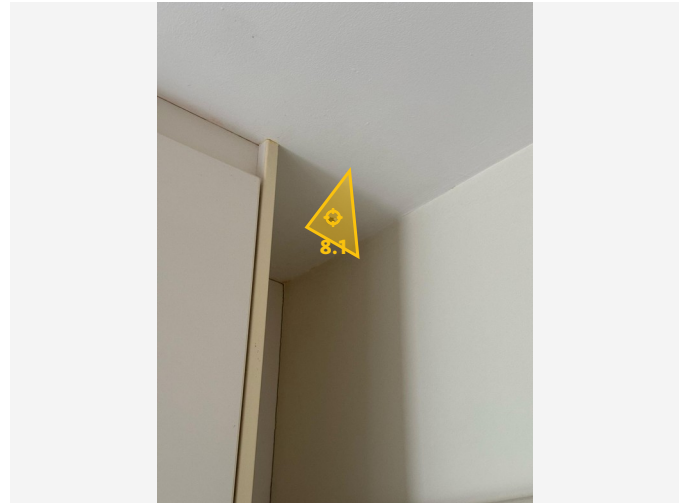
## Fiche 8: Pleisterwerk plafond

Geen asbest

| # | Type | Referentie | Resultaat |
|---|---|---|---|
| 8.1 | Mengmonster | MM02 | Geen asbest |
