# Asbestinventarisatetest

Zonnelaan 21, 3665 As

Attestnummer : 20250617-000289.000

Uitgegeven op : 17.06.2025

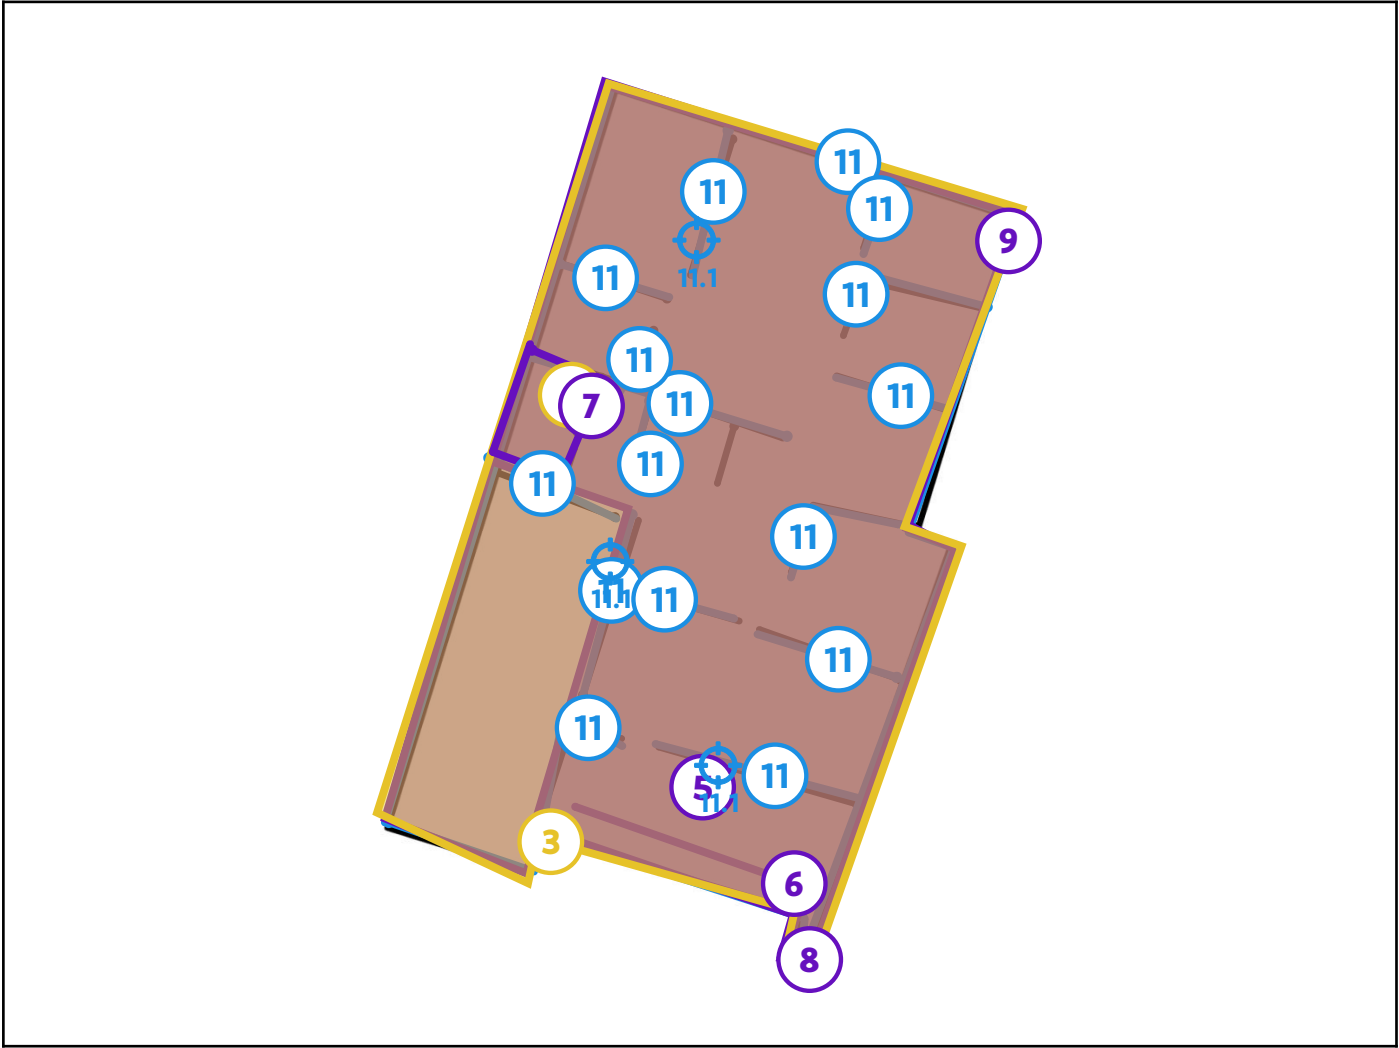
# Plan 1.1: Gelijkvloers

| Beschrijving | Type | Actie |
|---|---|---|
| 3. Dak | Asbestmateriaal | Zorgvuldig beheren |
| 4. Knop radiator | Asbestmateriaal | Zorgvuldig beheren |
| 5. Schouw | Beperking | - |
| 6. Convectoren | Advies | - |
| 7. Muurtegels | Advies | - |
| 8. Vloertegels | Advies | - |
| 9. Plafonds | Advies | - |

| 11. Pleisterwerk binnenmuren | Geen asbest | - |

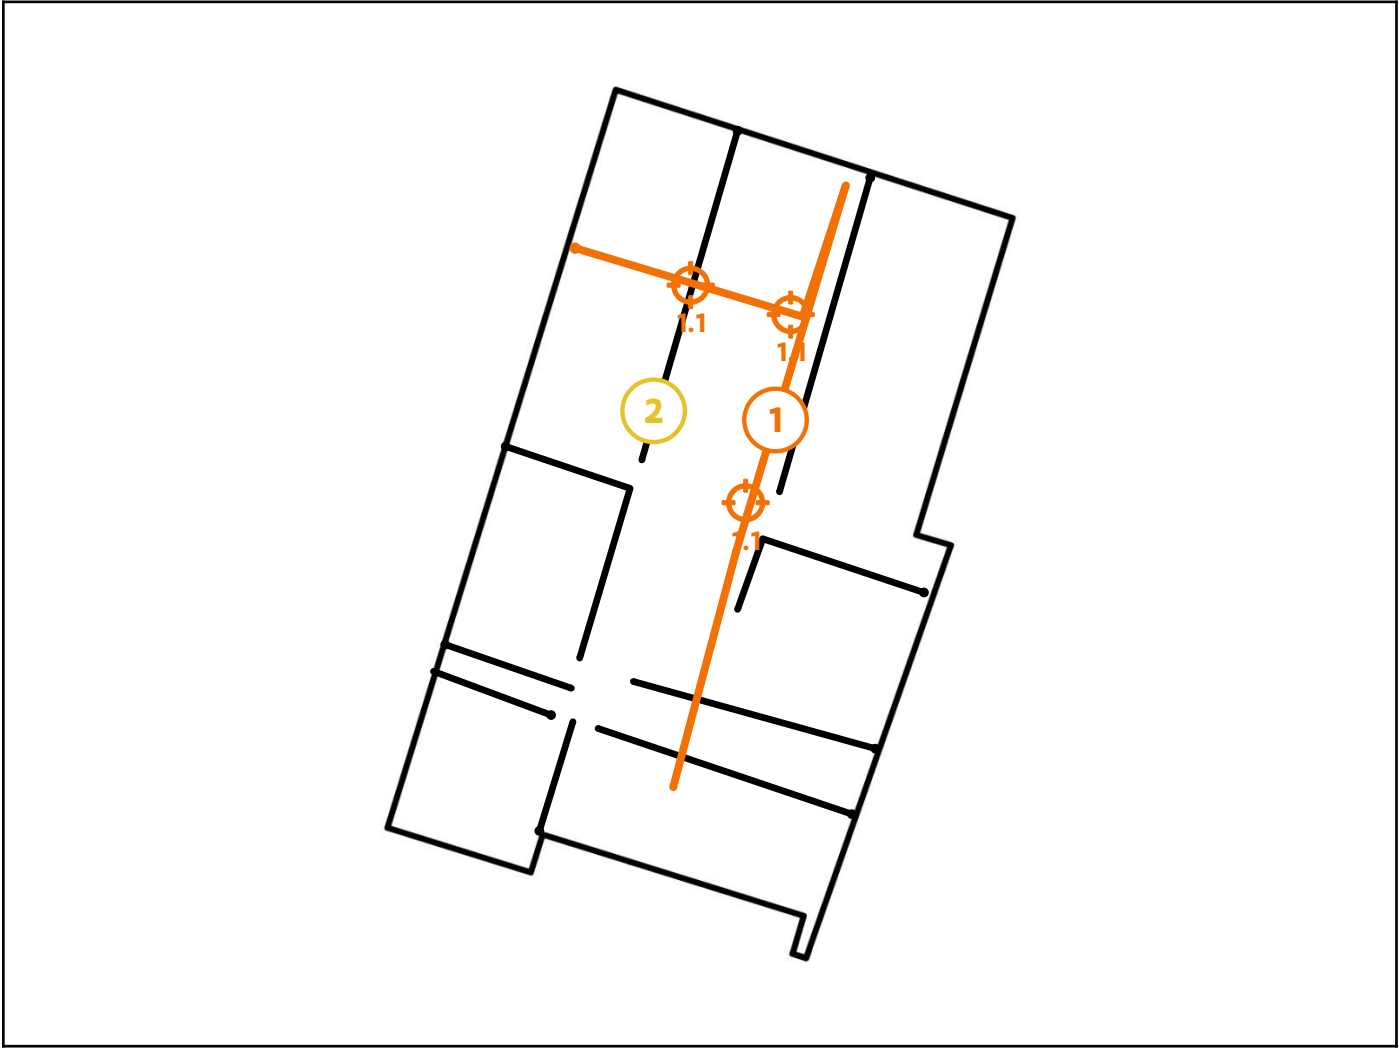
# Plan 1.2: Kelder

| Beschrijving | Type | Actie |
|---|---|---|
| 1. Leidingisolatie | Asbestmateriaal | Verwijderen |
| 1.1 Code: MM03 | Mengmonster | - |
| 2. Schakelaar | Asbestmateriaal | Zorgvuldig beheren |

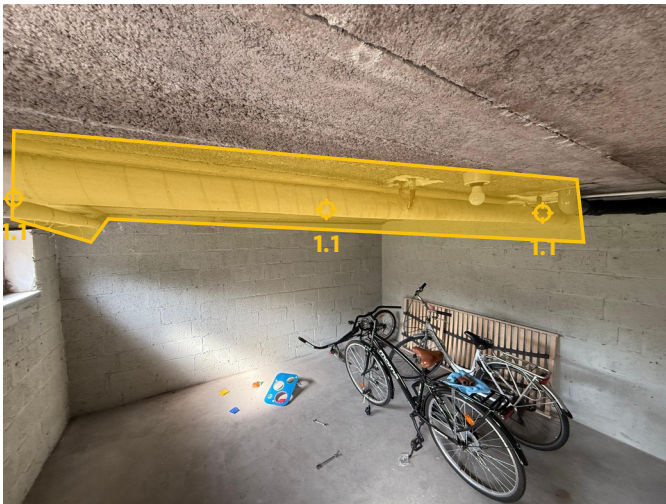
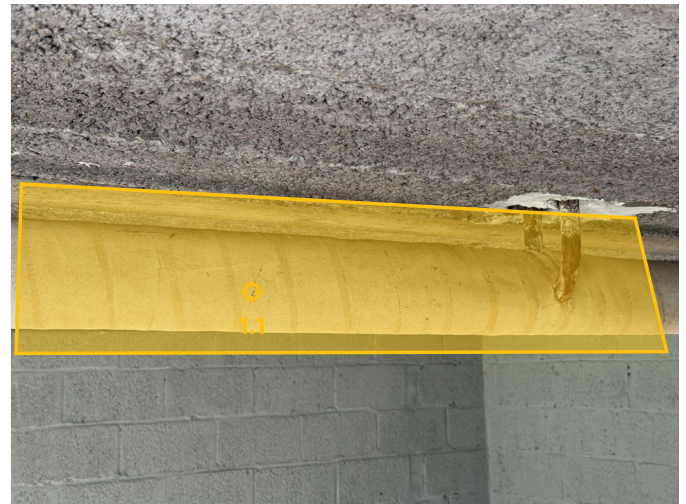
Het asbestmateriaal valt onder de mijlpaal van 2034.

| Eindbeoordeling materiaalrisico | Verhoogd materiaalrisico en/of verhoogde kans op vezelvrijgave |

| Gebondenheid | Categorie 2: niet-hechtgebonden met matrix |
| Asbestsoort (vezeltype) | Alleen chrysotiel |
| Asbestconcentratie | Hoog ( $\geq 50\%$ ) |
| Afschermingsgraad van het gehele materiaal | Geheel of deels (ook) vrij aan de binnenlucht |
| Toestand van het materiaal | Licht beschadigd, licht verweerd. Intact calciumsilicaatmateriaal of categorie III 'gebondenheid' |

| # | Type | Referentie | Resultaat |
|---|---|---|---|
| 1.1 | Mengmonster | MM03 | Chrysotiel |

| Beschrijving | Leidingisolatie |
| Asbestmateriaal | In-situ afwerkingslagen - Thermische isolatie |

Verwijderen

- Verwijder dit asbestmateriaal zo snel mogelijk. Volg de toestand goed op.

- Hermetische zone (erkend asbestverwijderaar)  
Contacteer een erkend asbestverwijderaar voor dit type asbestsanering

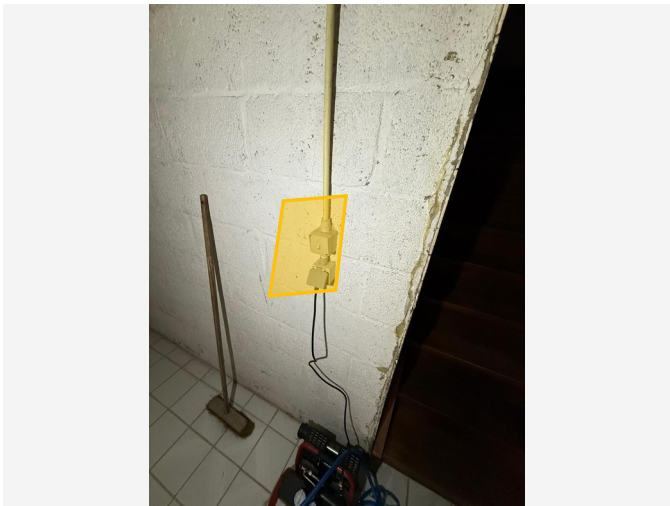
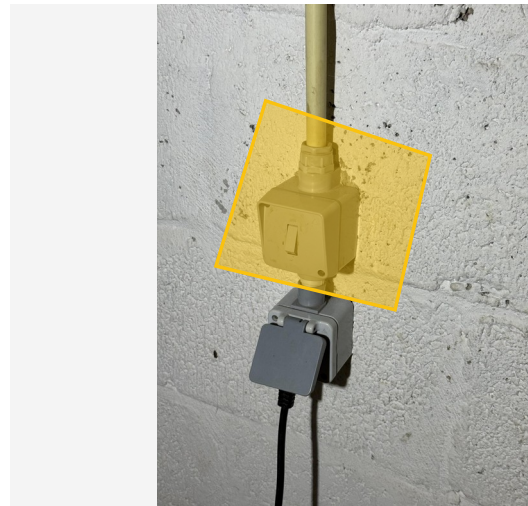
Het asbestmateriaal valt onder de mijlpaal van 2040.

| Eindbeoordeling materiaalrisico | Laag materiaalrisico en/of verlaagde kans op vezelvrijgave |

| Gebondenheid | Categorie 1: hechtgebonden in oorsprong |
| Asbestsoort (vezeltype) | Crocidoliet aanwezig |
| Asbestconcentratie | Laag (< 50%) |
| Toestand van het materiaal | Onbeschadigd, niet verweerd |

| Beschrijving | Schakelaar |
| Asbestmateriaal | Plaat, paneel, tablet - Type Bakeliet |

Zorgvuldig beheren

- Verwijder dit asbestmateriaal zo snel mogelijk. Volg de toestand goed op.

- Eenvoudige handelingen: mag via doe-het-zelf of door werknemer(s) met opleidingsattest eenvoudige handelingen  
Zorg voor een goede bescherming ademhalingsbescherming FFP3 / een veiligheidsbril, stevige rubberen handschoenen (niet de dunne latex soort) en een overall om over uw kledij aan te trekken, als je deze toepassing weg haalt, bevochtig de toepassing grondig, zorg dat je niets breekt en verpak deze dubbel, contacteer uw gemeente voor het beleid omtrent asbestafvoer.

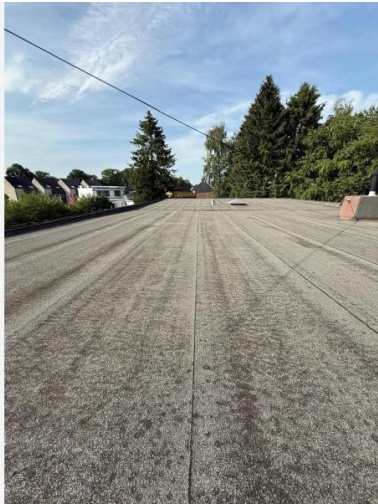
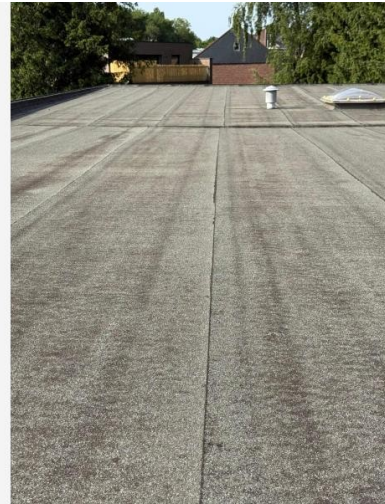
Het asbestmateriaal valt onder de mijlpaal van 2040.

| Eindbeoordeling materiaalisico | Laag materiaalisico en/of verlaagde kans op vezelvrijgave |

| Gebondenheid | Categorie 1: hechtgebonden in oorsprong |
| Asbestsoort (vezeltype) | Crocidoliet aanwezig |
| Asbestconcentratie | Laag (< 50%) |
| Afschermingsgraad van het gehele materiaal | Geheel of deels vrij aan de buitenlucht |
| Toestand van het materiaal | Licht beschadigd, licht verweerd. Intact calciumsilicaatmateriaal of categorie III 'gebondenheid' |

| Beschrijving | Dak |
| Asbestmateriaal | Dak- en gevelbekleding - Roofing |

Zorgvuldig beheren

- Verwijder dit asbestmateriaal zo snel mogelijk. Volg de toestand goed op.

- Eenvoudige handelingen: mag via doe-het-zelf of door werknemer(s) met opleidingsattest eenvoudige handelingen  
Zorg voor een goede bescherming ademhalingsbescherming FFP3 / een veiligheidsbril, stevige rubberen handschoenen (niet de dunne latex soort) en een overall om over uw kledij aan te trekken, als je deze toepassing weg haalt, bevochtig de toepassing grondig, zorg dat je niets breekt en verpak deze dubbel, contacteer uw gemeente voor het beleid omtrent asbestafvoer.

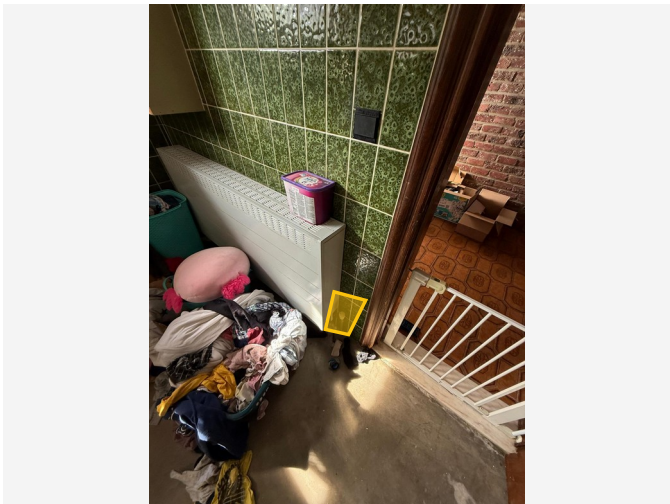
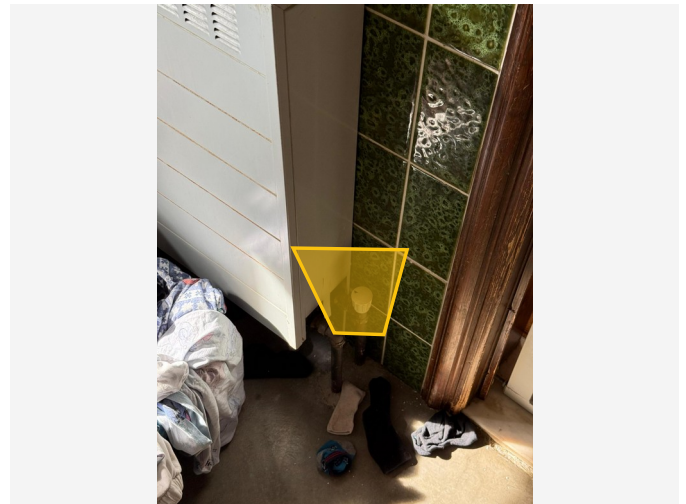
Het asbestmateriaal valt onder de mijlpaal van 2040.

| Eindbeoordeling materiaalrisico | Laag materiaalrisico en/of verlaagde kans op vezelvrijgave |

| Gebondenheid | Categorie 1: hechtgebonden in oorsprong |
| Asbestsoort (vezeltype) | Crocidoliet aanwezig |
| Asbestconcentratie | Laag (< 50%) |
| Toestand van het materiaal | Onbeschadigd, niet verweerd |

| Beschrijving | Knop radiator |
| Asbestmateriaal | Plaat, paneel, tablet - Type Bakeliet |

Zorgvuldig beheren

- Verwijder dit asbestmateriaal zo snel mogelijk. Volg de toestand goed op.

- Eenvoudige handelingen: mag via doe-het-zelf of door werknemer(s) met opleidingsattest eenvoudige handelingen  
Zorg voor een goede bescherming ademhalingsbescherming FFP3 / een veiligheidsbril, stevige rubberen handschoenen (niet de dunne latex soort) en een overall om over uw kledij aan te trekken, als je deze toepassing weg haalt, bevochtig de toepassing grondig, zorg dat je niets breekt en verpak deze dubbel, contacteer uw gemeente voor het beleid omtrent asbestafvoer.

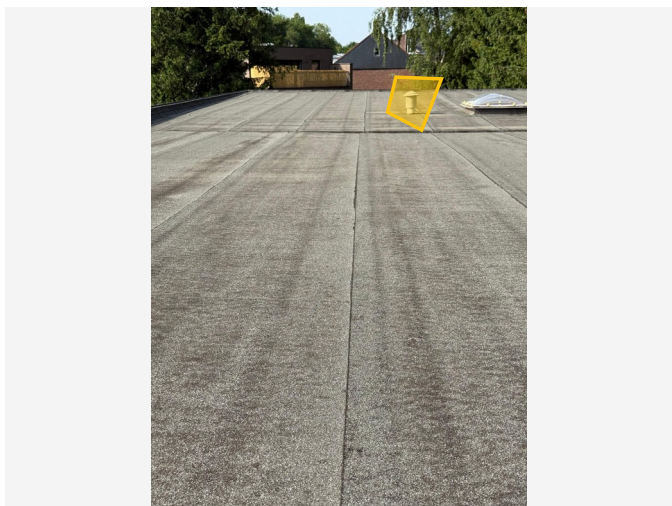
*Situeringsfoto*

**Reden:** Er is geen volledige risicobeoordeling mogelijk

**Uitleg van de asbestdeskundige:** Er is geen volledige risicobeoordeling mogelijk

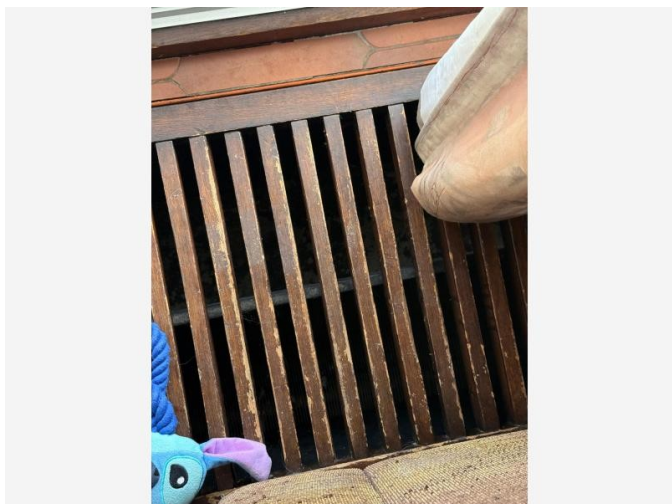
Let op, de pakking kunnen asbesthoudend zijn van deze convectoren.

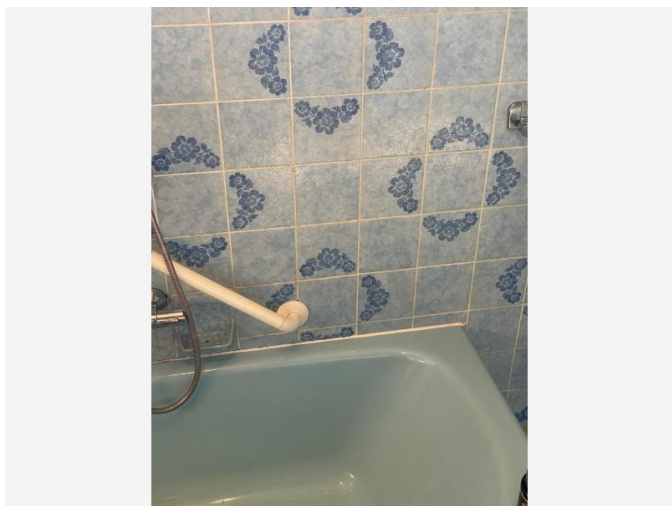
Let op bij het verwijderen van de muurtegels voor Asbesthoudende lijm onderaan, dit kan mogelijks van toepassing zijn.

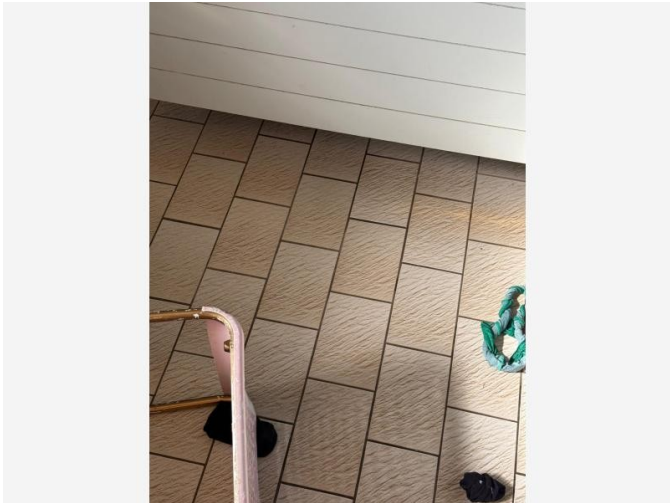
Let op bij het verwijderen van de vloertegels voor Asbesthoudende lijm onderaan, dit kan mogelijks van toepassing zijn.

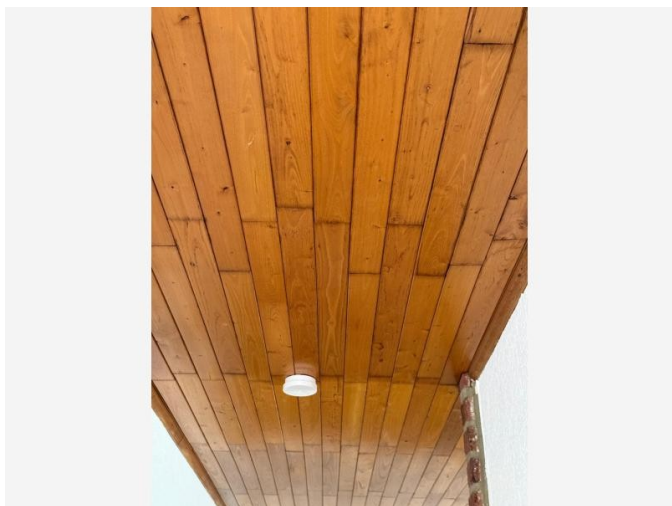
De plafonds zijn opgebouwd uit hout, dit is niet asbesthoudend.

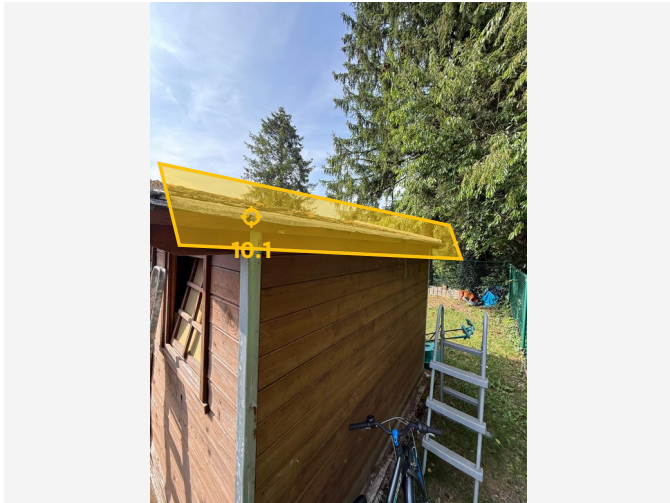
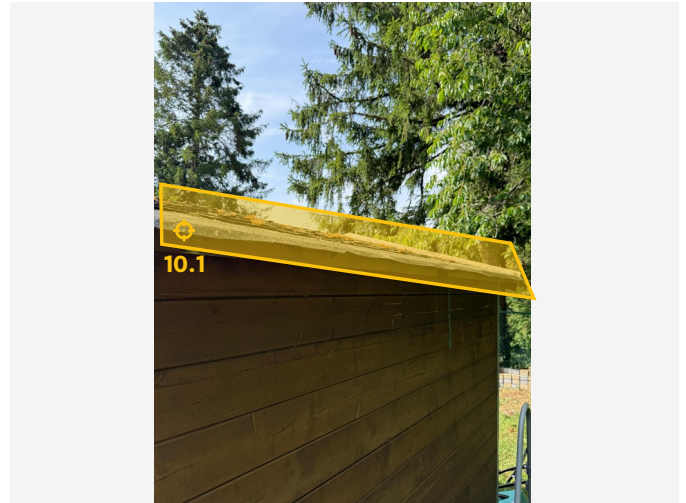
## Fiche 10: Roofing tuinhuis

Geen asbest

| # | Type | Referentie | Resultaat |
|---|---|---|---|
| 10.1 | Puntmonster | PS01 | Geen asbest |

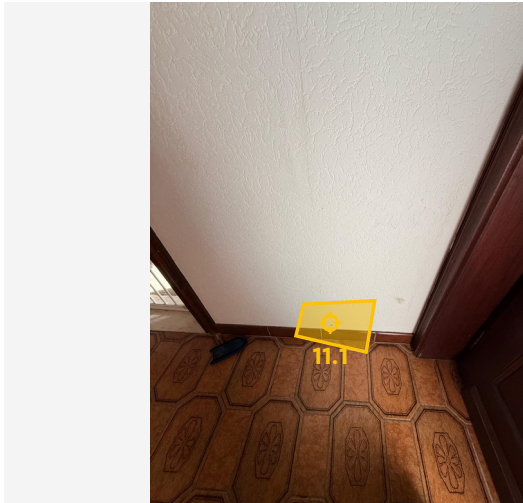
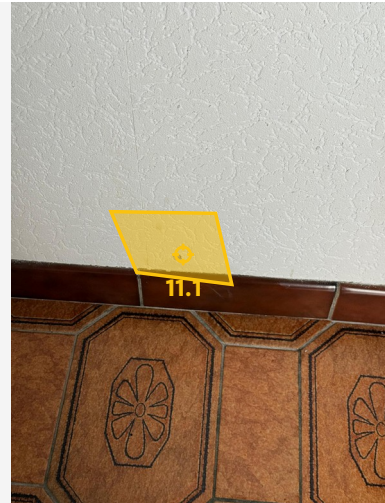
## Fiche 11: Pleisterwerk binnenmuren

Geen asbest

| # | Type | Referentie | Resultaat |
|---|---|---|---|
| 11.1 | Mengmonster | MM01 | Geen asbest |
