# Asbestinventarisatetest

Oudsbergerweg 22, 3670 Oudsbergen  
Gemeenschappelijke delen

Attestnummer : 20250610-000433.000

Uitgegeven op : 10.06.2025

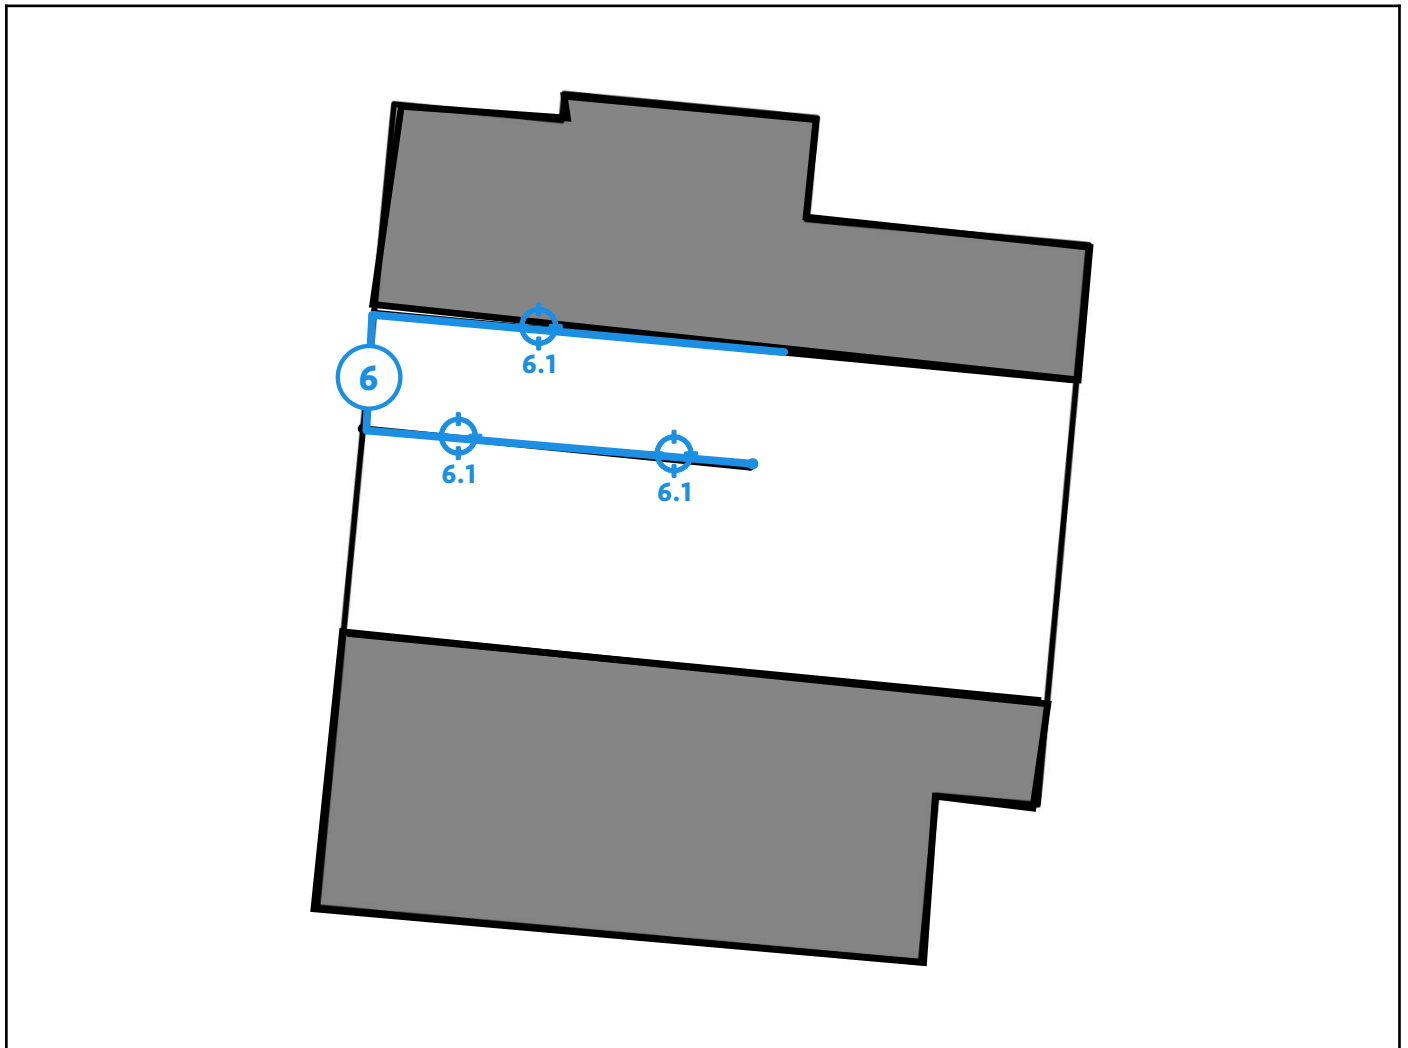
## Plan 1.1: Hoofdgebouw kelder

| Beschrijving | Type | Actie |
|---|---|---|
| 6. Pleisterwerk binnenmuren -1 | Geen asbest | - |
| 6.1 Code: MM01 | Mengmonster | - |

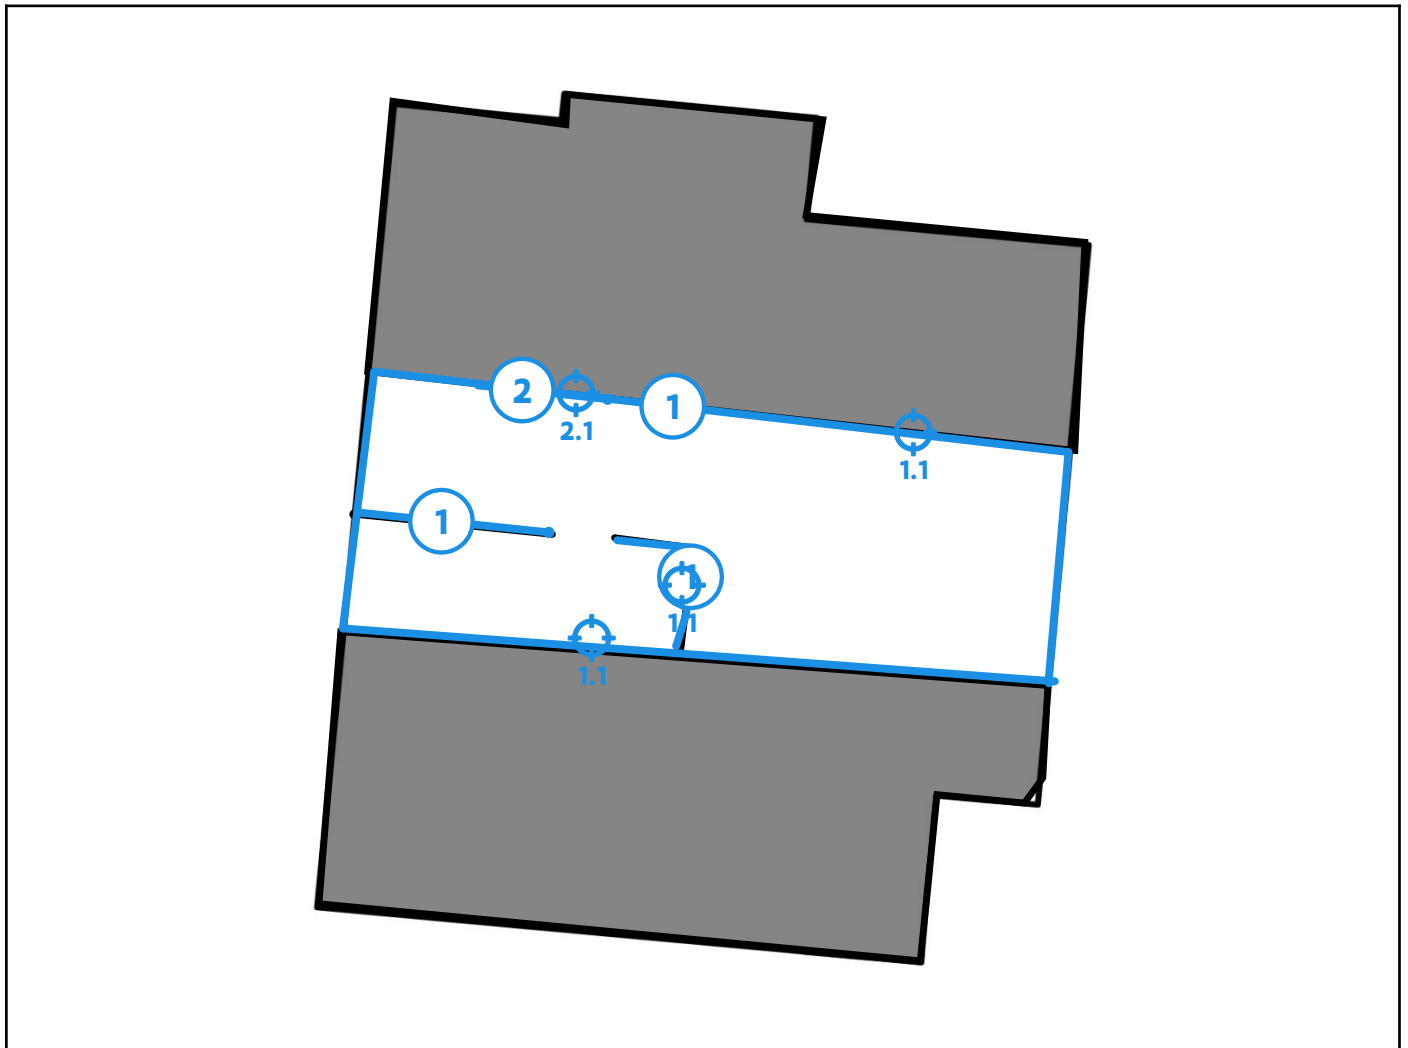
## Plan 1.2: Hoofdgebouw gelijkvloers

| Beschrijving | Type | Actie |
|---|---|---|
| 1. Pleisterwerk binnenmuren 0 | Geen asbest | - |
| 1.1 Code: MM02 | Mengmonster | - |
| 2. Rubber tredes | Geen asbest | - |
| 2.1 Code: PS02 | Puntmonster | - |

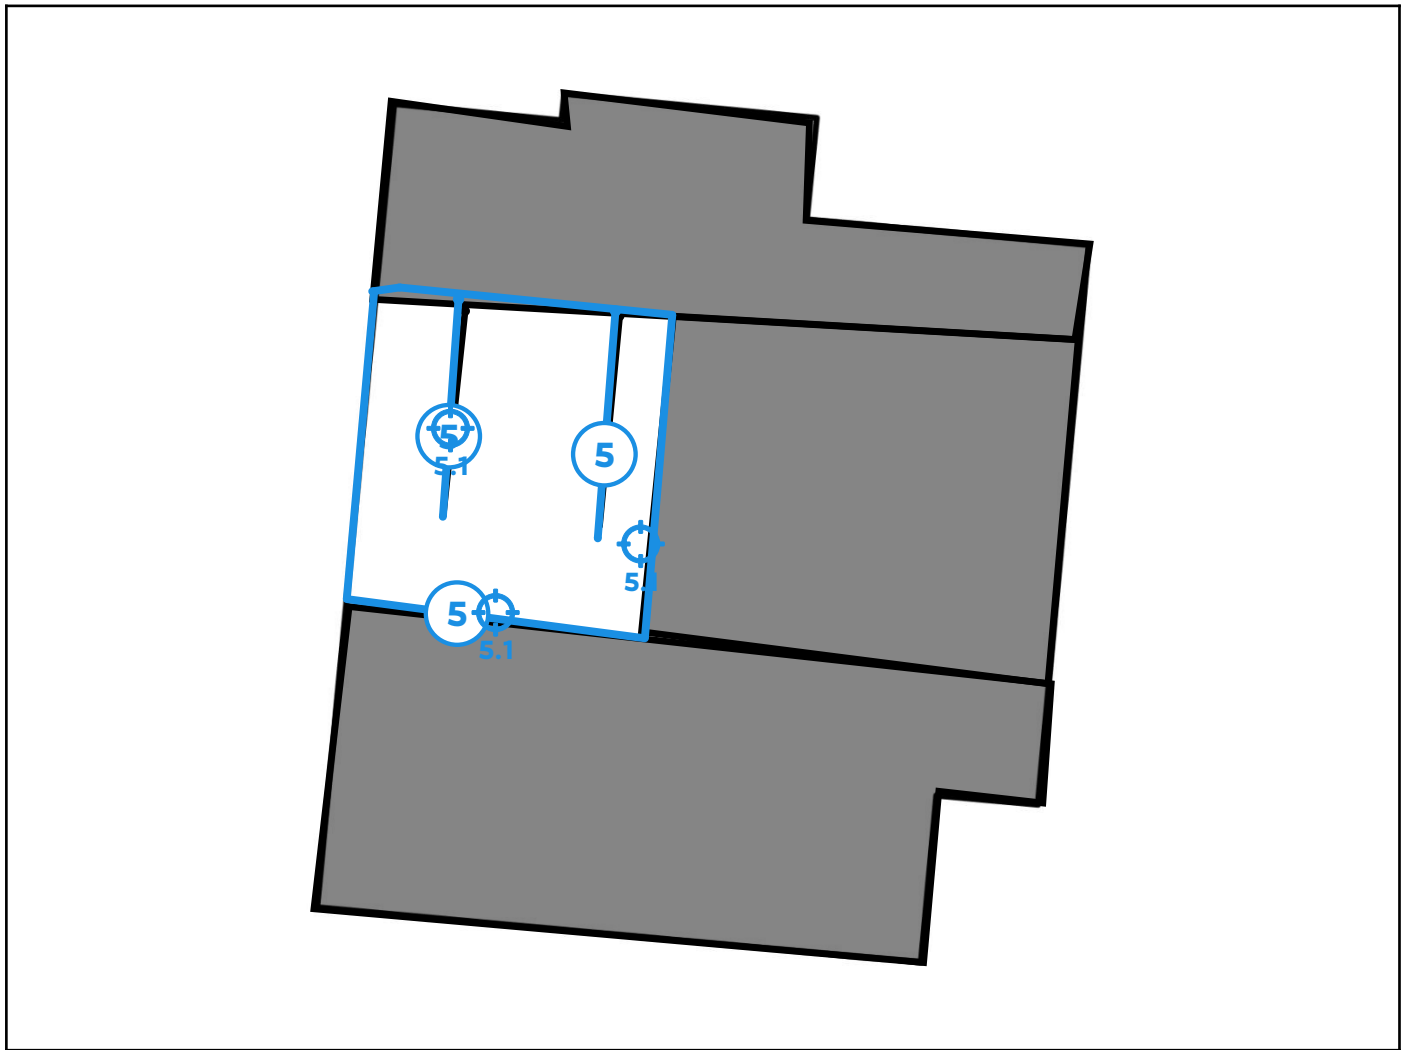
## Plan 1.3: Hoofdgebouw verdieping

| Beschrijving | Type | Actie |
|---|---|---|
| 5. Pleisterwerk binnenmuren 1 | Geen asbest | - |
| 5.1 Code: MM03 | Mengmonster | - |

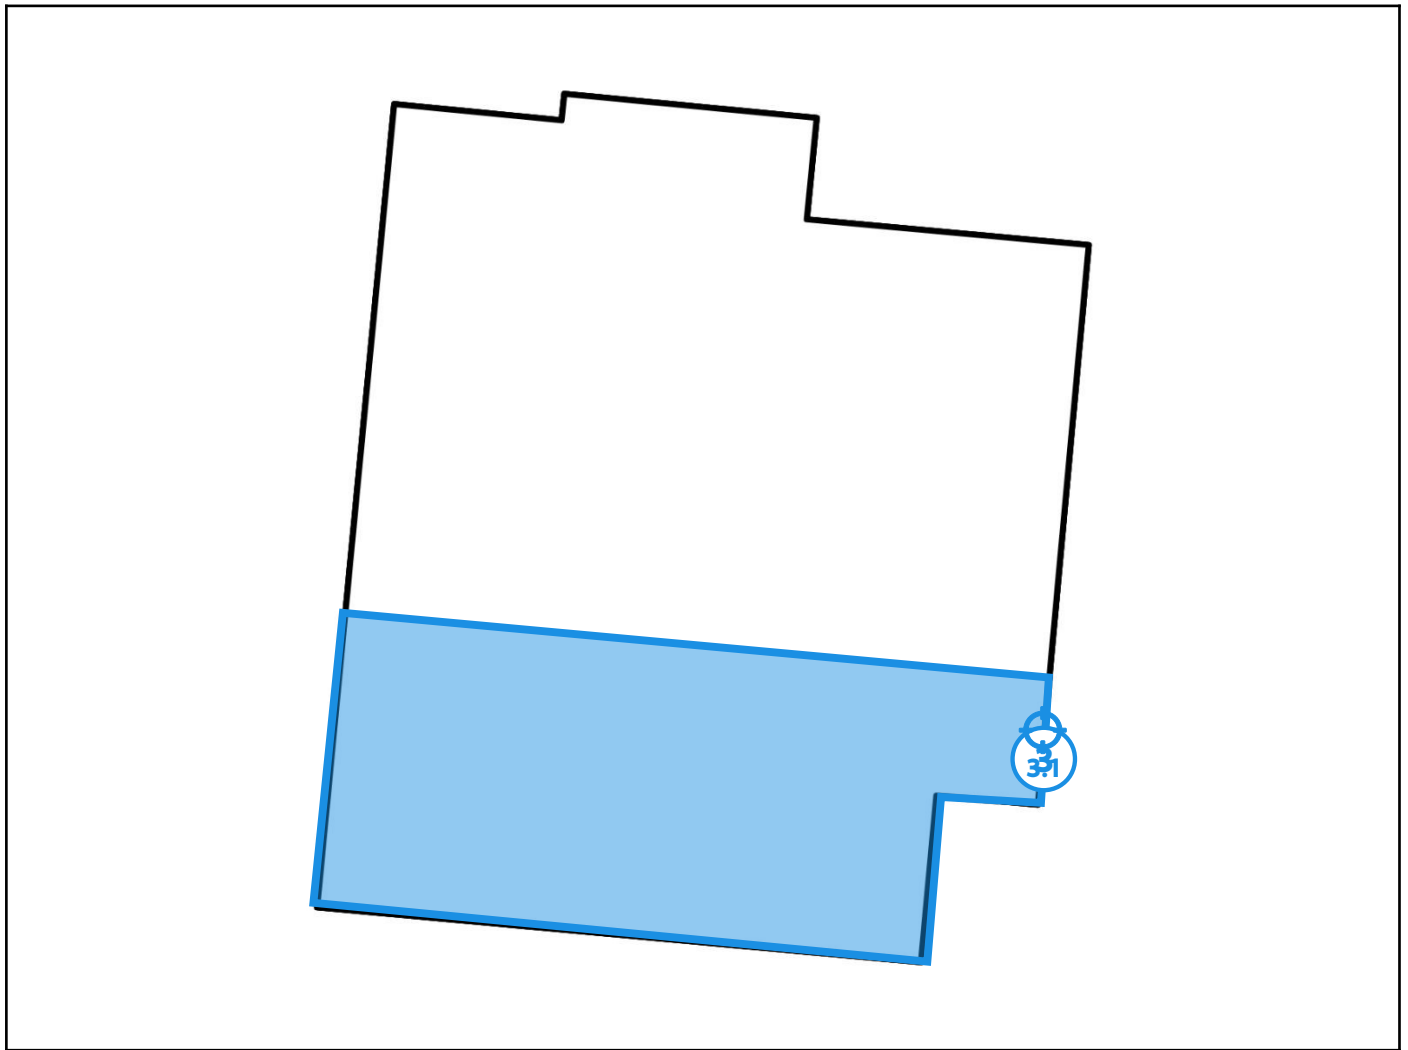
## Plan 1.4: Zolder

| Beschrijving | Type | Actie |
|---|---|---|
| 3. Roofing plat dak hoofdgebouw | Geen asbest | - |
| 3.1 Code: PS01 | Puntmonster | - |

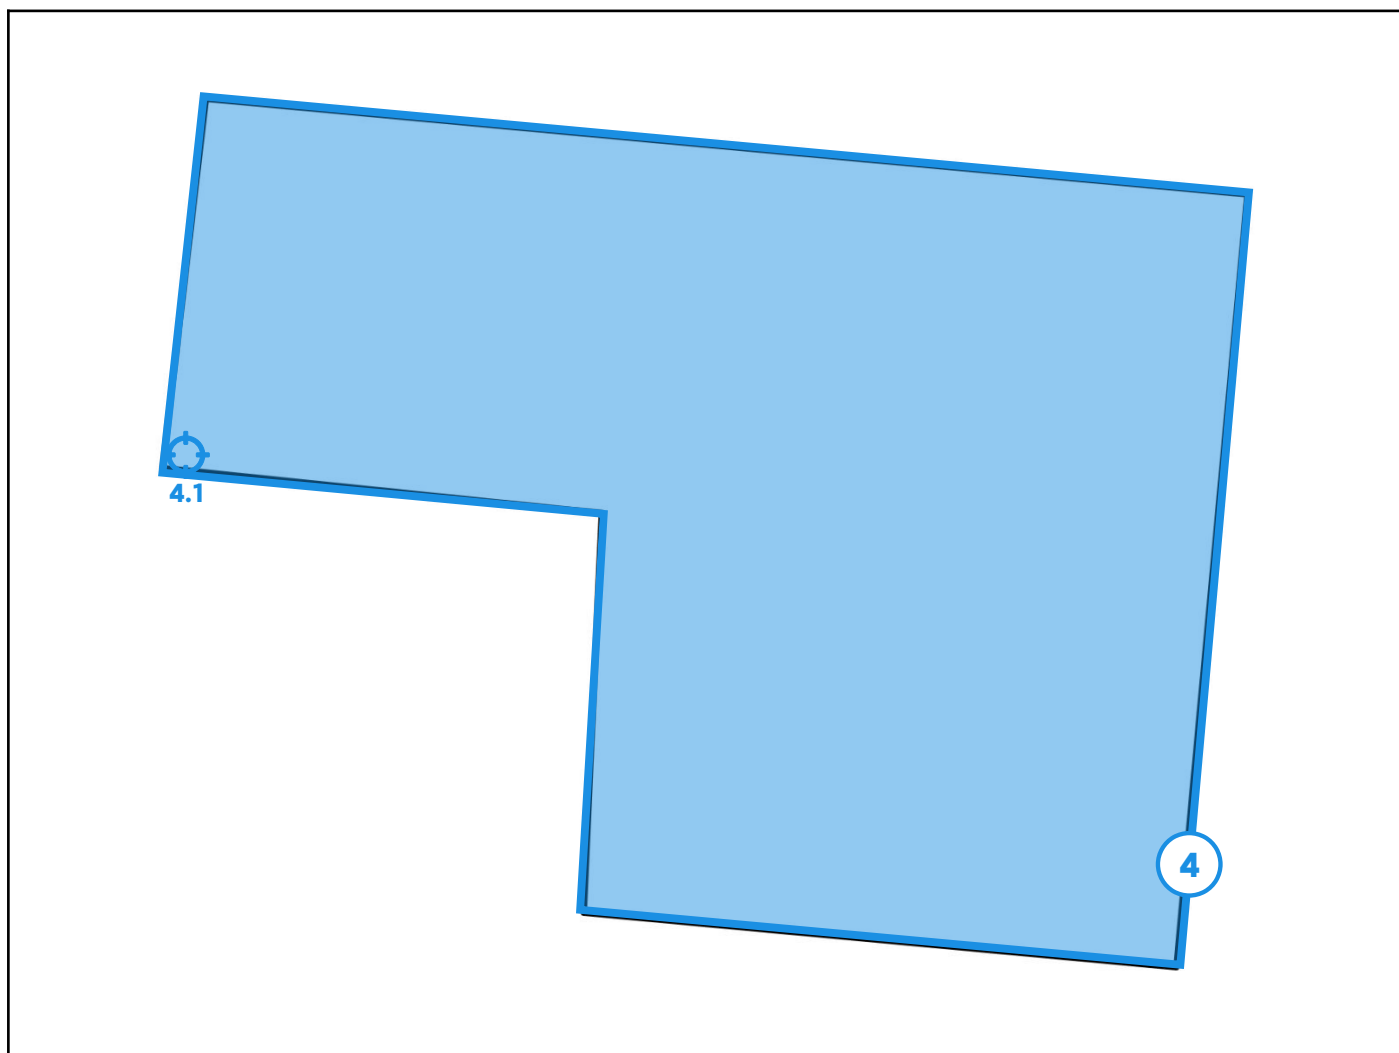
## Plan 2.1: Garage

| Beschrijving | Type | Actie |
|---|---|---|
| 4. Roofing plat dak bijgebouw | Geen asbest | - |
| 4.1 Code: PS03 | Puntmonster | - |

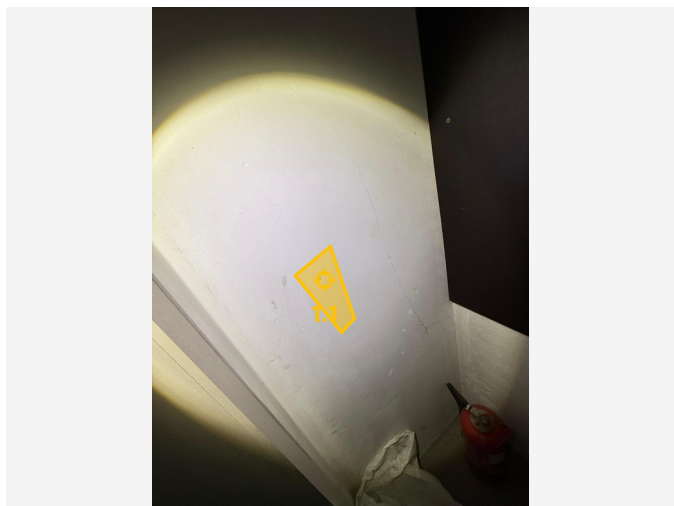
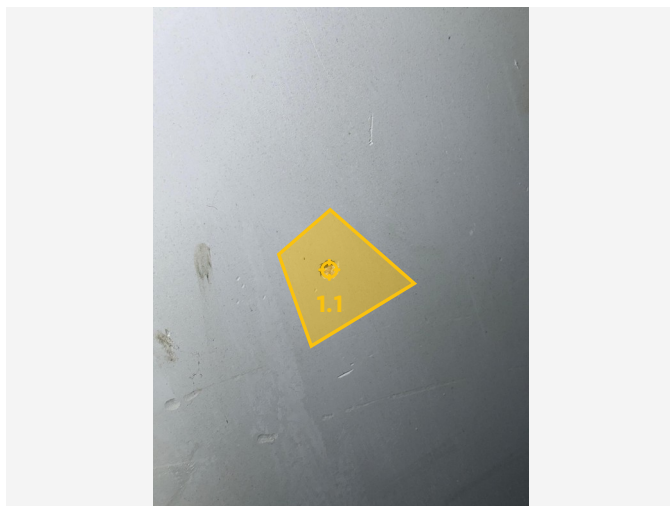
Geen asbest

| # | Type | Referentie | Resultaat |
|---|---|---|---|
| 1.1 | Mengmonster | MM02 | Geen asbest |

| Beschrijving | Pleisterwerk binnenmuren 0 |
| Bindmiddel van materiaal | Gips - kalk |

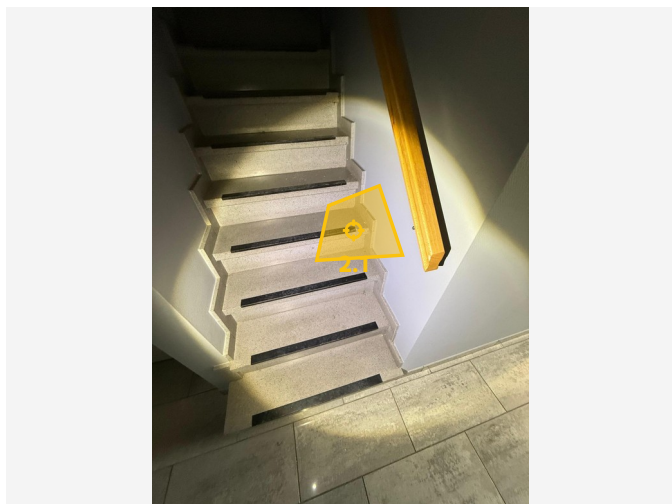
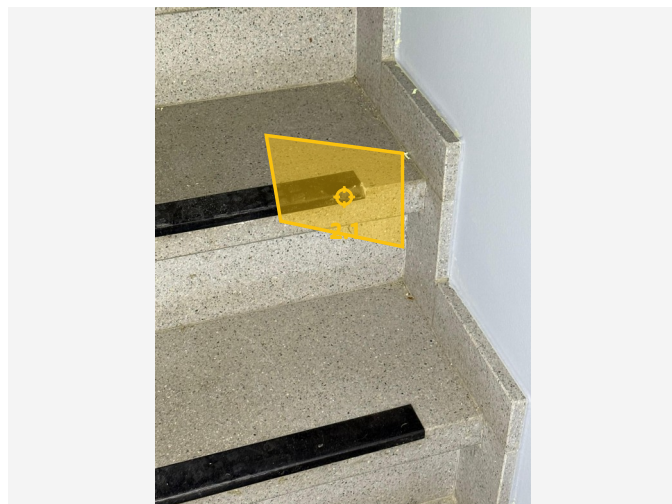
## Fiche 2: Rubber tredes

Geen asbest

| # | Type | Referentie | Resultaat |
|---|---|---|---|
| 2.1 | Puntmonster | PS02 | Geen asbest |

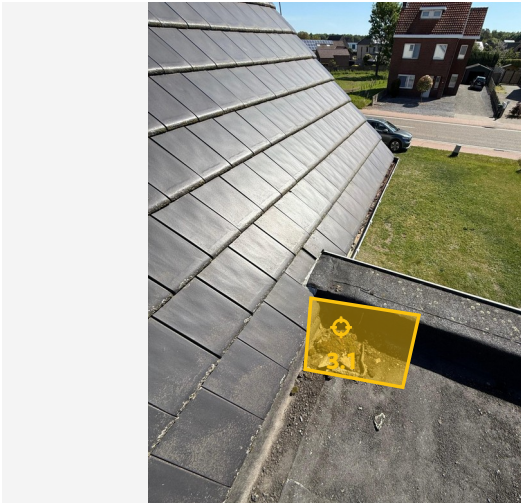
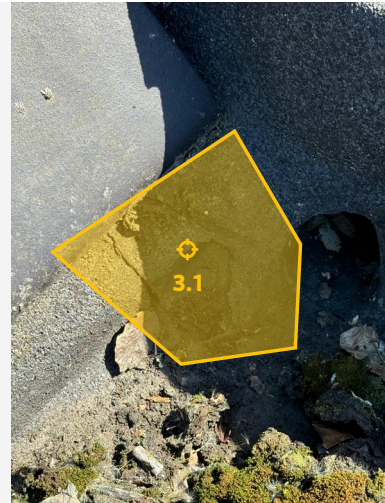
## Fiche 3: Roofing plat dak hoofdgebouw

Geen asbest

| # | Type | Referentie | Resultaat |
|---|---|---|---|
| 3.1 | Puntmonster | PS01 | Geen asbest |

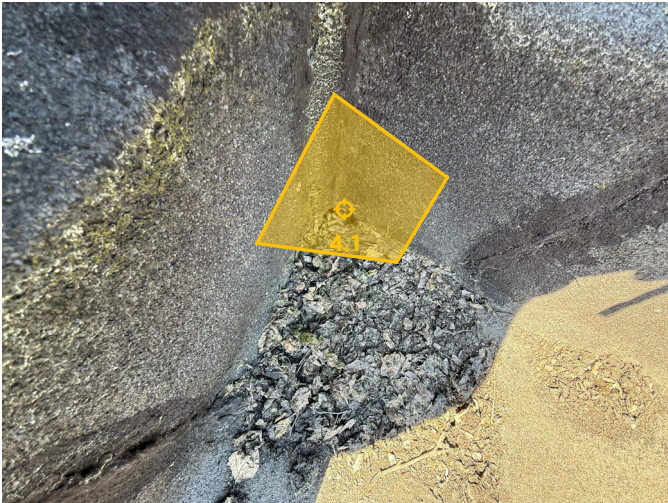
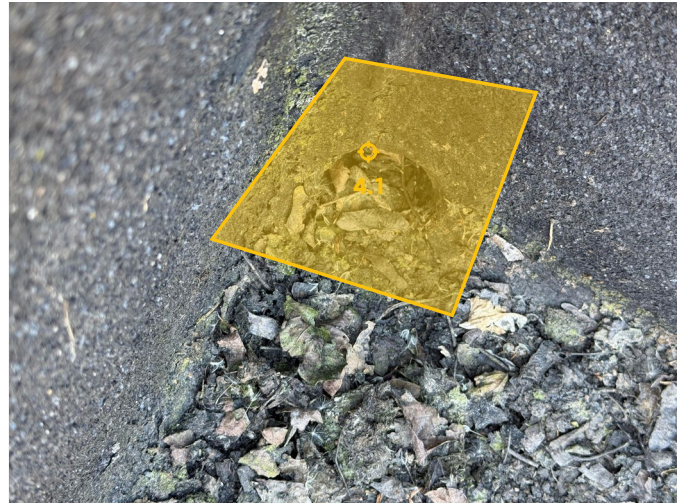
## Fiche 4: Roofing plat dak bijgebouw

Geen asbest

| # | Type | Referentie | Resultaat |
|---|---|---|---|
| 4.1 | Puntmonster | PS03 | Geen asbest |

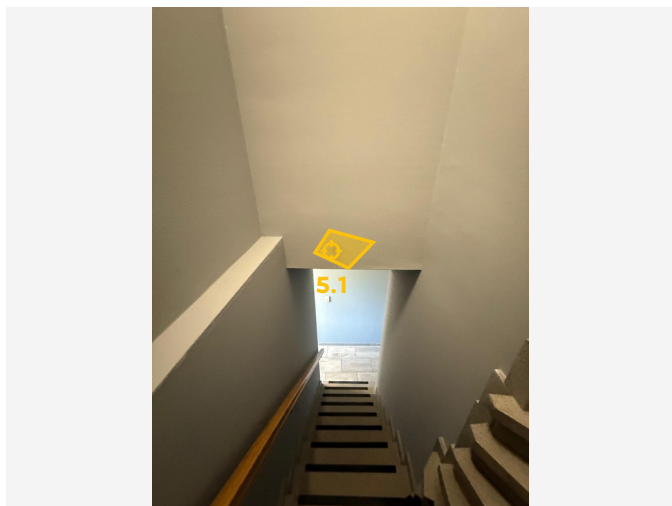
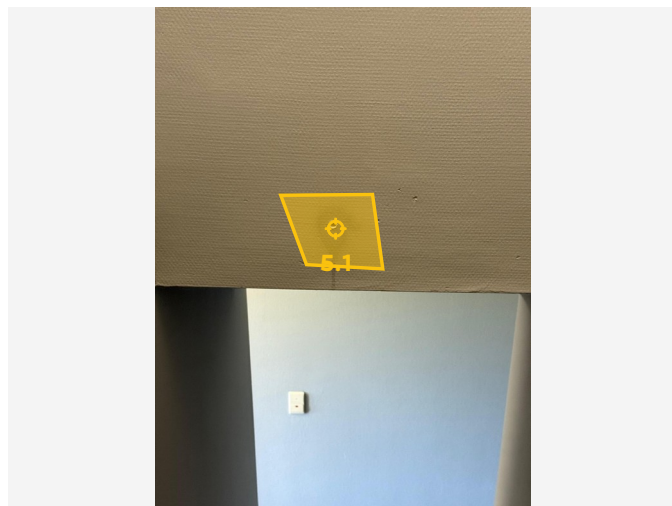
## Fiche 5: Pleisterwerk binnenmuren 1

Geen asbest

| # | Type | Referentie | Resultaat |
|---|---|---|---|
| 5.1 | Mengmonster | MM03 | Geen asbest |

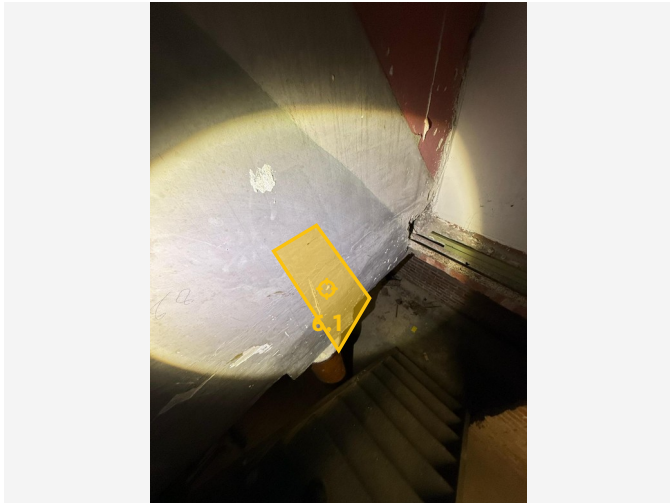
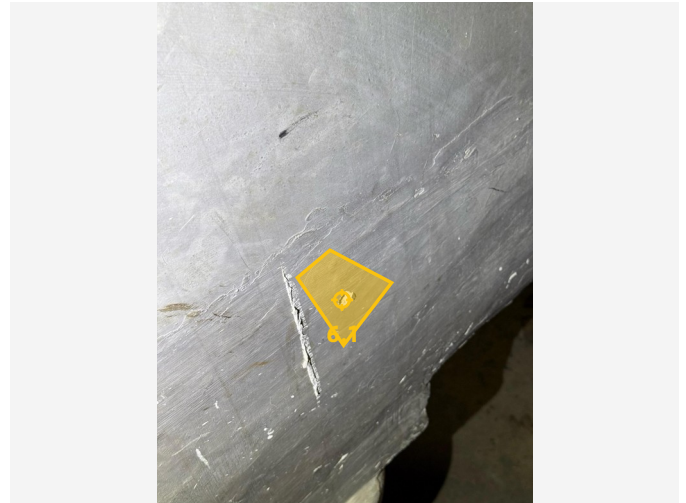
Geen asbest

| # | Type | Referentie | Resultaat |
|---|---|---|---|
| 6.1 | Mengmonster | MM01 | Geen asbest |

| Beschrijving | Pleisterwerk binnenmuren -1 |
