# Asbestinventarisat attest

Koninklijkestraat 3, 3630 Maasmechelen

Attestnummer : 20250707-000101.000

Uitgegeven op : 07.07.2025

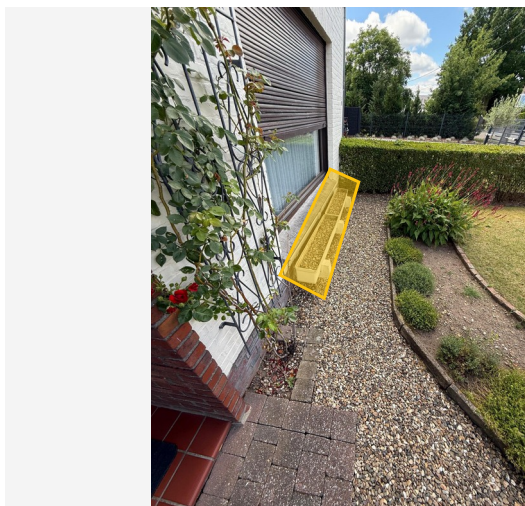
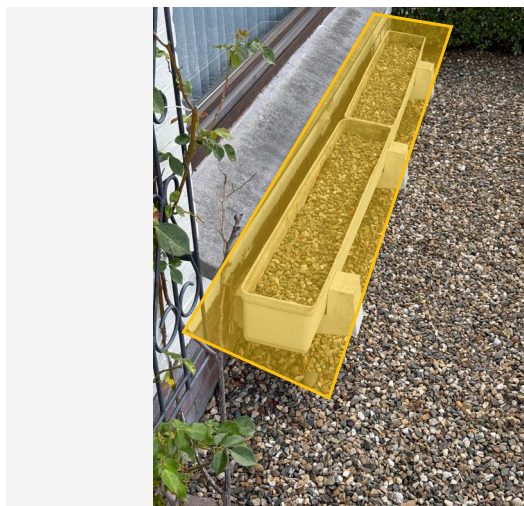
Het asbestmateriaal valt onder de mijlpaal van 2040.

**Dringend verwijderen**

| Beschrijving | Bloembakken |
| Asbestmaterialen | <ul style="list-style-type: none"><li>• Bak, reservoir, kuip, bloembak</li></ul> |
| Hoeveelheid (gewicht - aantal) | <ul style="list-style-type: none"><li>• 30,00 kg - 1 stuk</li></ul> |

- Verwijder het asbestafval.

- Eenvoudige handelingen: mag via doe-het-zelf of door werknemer(s) met opleidingsattest eenvoudige handelingen  
Zorg voor een goede bescherming ademhalingsbescherming FFP3 / een veiligheidsbril, stevige rubberen handschoenen (niet de dunne latex soort) en een overall om over uw kledij aan te trekken, als je deze toepassing weg haalt, bevochtig de toepassing grondig en verpak deze dubbel, contacteer uw gemeente voor het beleid omtrent asbestafvoer.

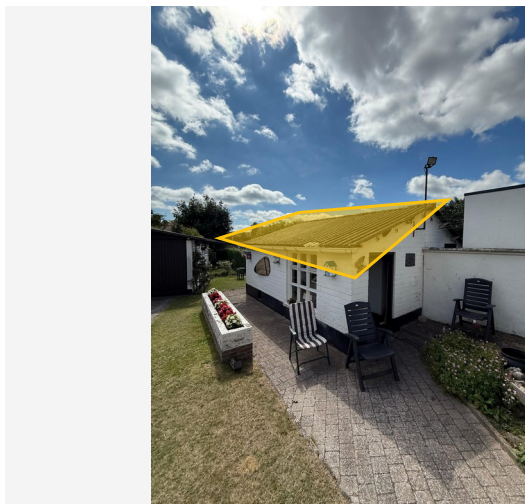
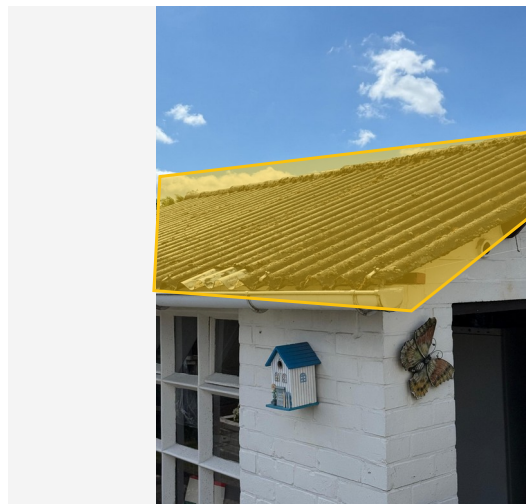
Het asbestmateriaal valt onder de mijlpaal van 2034.

Verwijderen

| Eindbeoordeling materiaalrisico | Laag materiaalrisico en/of verlaagde kans op vezelvrijgave |

| Asbestsoort (vezeltype) | Crocidoliet aanwezig |
| Toestand van het materiaal | Licht beschadigd, licht verweerd. Intact calciumsilicaatmateriaal of categorie III 'gebondenheid' |

| Beschrijving | Golfplaten |
| Asbestmateriaal | Dak- en gevelbekleding - Golfplaat |

- Verwijder dit asbestmateriaal zo snel mogelijk. Volg de toestand goed op.

- Eenvoudige handelingen: mag via doe-het-zelf of door werknemer(s) met opleidingsattest eenvoudige handelingen  
Zorg voor een goede bescherming ademhalingsbescherming FFP3 / een veiligheidsbril, stevige rubberen handschoenen (niet de dunne latex soort) en een overall om over uw kledij aan te trekken, als je deze toepassing weg haalt, bevochtig de toepassing grondig en verpak deze dubbel, contacteer uw gemeente voor het beleid omtrent asbestafvoer.

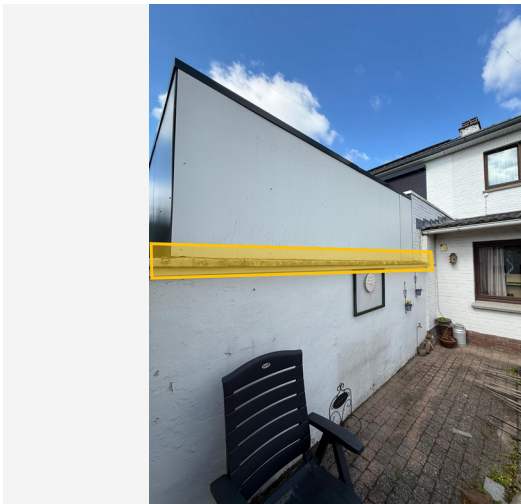
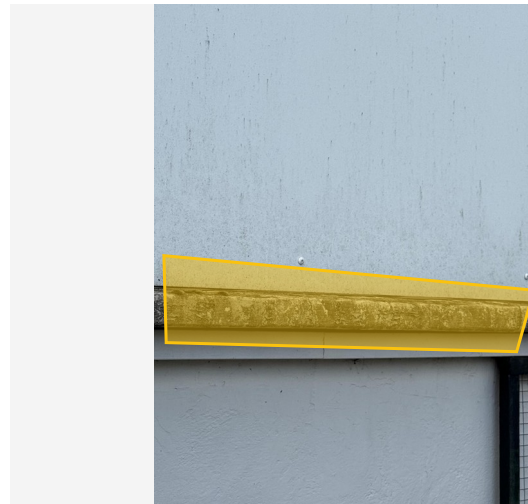
Het asbestmateriaal valt onder de mijlpaal van 2040.

Zorgvuldig beheren

| Eindbeoordeling materiaalrisico | Laag materiaalrisico en/of verlaagde kans op vezelvrijgave |

| Asbestsoort (vezeltype) | Crocidoliet aanwezig |
| Toestand van het materiaal | Licht beschadigd, licht verweerd. Intact calciumsilicaatmateriaal of categorie III 'gebondenheid' |

| Beschrijving | Deksteen |

- Verwijder dit asbestmateriaal zo snel mogelijk. Volg de toestand goed op.

- Eenvoudige handelingen: mag via doe-het-zelf of door werknemer(s) met opleidingsattest eenvoudige handelingen  
Zorg voor een goede bescherming ademhalingsbescherming FFP3 / een veiligheidsbril, stevige rubberen handschoenen (niet de dunne latex soort) en een overall om over uw kledij aan te trekken, als je deze toepassing weg haalt, bevochtig de toepassing grondig en verpak deze dubbel, contacteer uw gemeente voor het beleid omtrent asbestafvoer.

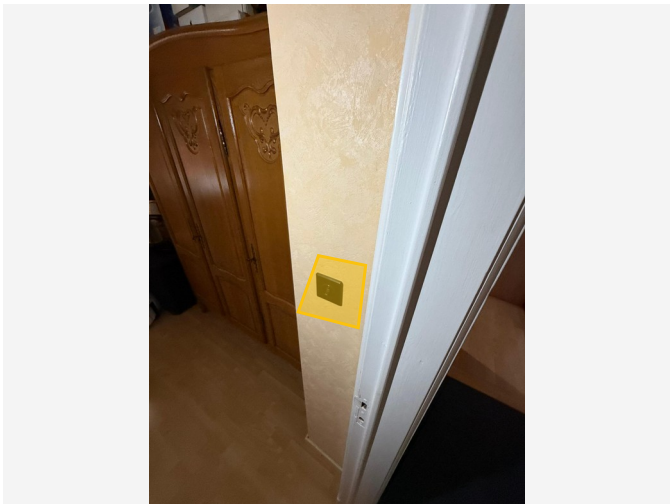
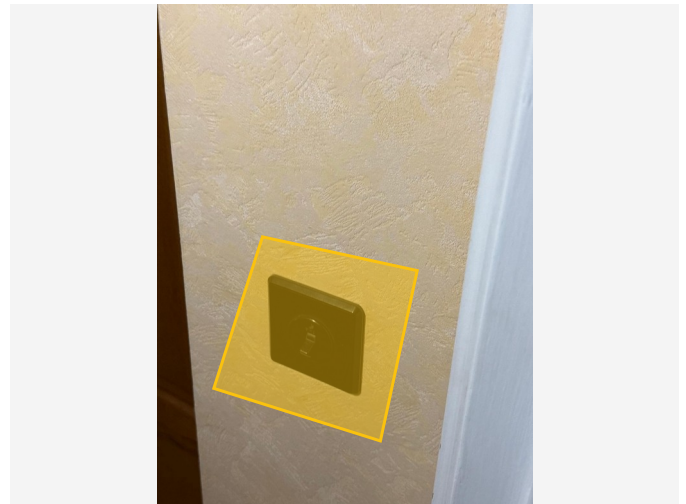
Het asbestmateriaal valt onder de mijlpaal van 2040.

Zorgvuldig beheren

| Eindbeoordeling materiaalisico | Laag materiaalisico en/of verlaagde kans op vezelvrijgave |

| Asbestsoort (vezeltype) | Crocidoliet aanwezig |
| Toestand van het materiaal | Onbeschadigd, niet verweerd |

| Beschrijving | Schakelaars |
| Asbestmateriaal | Plaat, paneel, tablet - Type Bakeliet |

- Verwijder dit asbestmateriaal zo snel mogelijk. Volg de toestand goed op.

- Eenvoudige handelingen: mag via doe-het-zelf of door werknemer(s) met opleidingsattest eenvoudige handelingen  
Zorg voor een goede bescherming ademhalingsbescherming FFP3 / een veiligheidsbril, stevige rubberen handschoenen (niet de dunne latex soort) en een overall om over uw kledij aan te trekken, als je deze toepassing weg haalt, bevochtig de toepassing grondig en verpak deze dubbel, contacteer uw gemeente voor het beleid omtrent asbestafvoer.

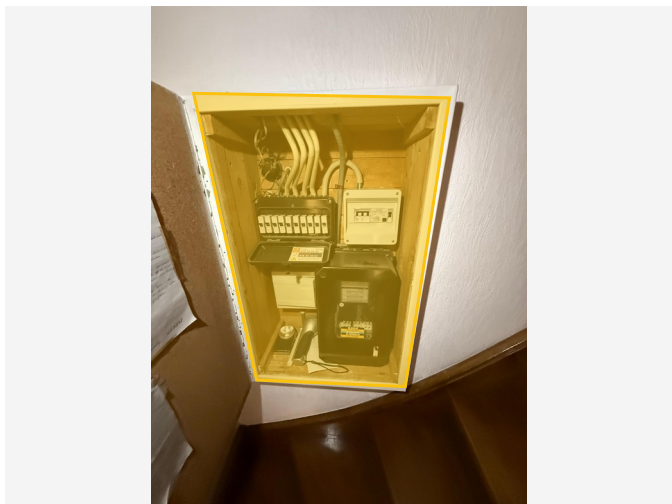
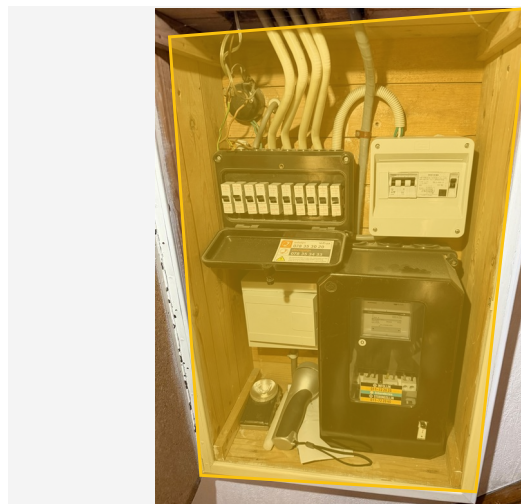
Het asbestmateriaal valt onder de mijlpaal van 2040.

Zorgvuldig beheren

| Eindbeoordeling materiaalrisico | Laag materiaalrisico en/of verlaagde kans op vezelvrijgave |

| Asbestsoort (vezeltype) | Crocidoliet aanwezig |
| Toestand van het materiaal | Onbeschadigd, niet verweerd |

| Beschrijving | Zekeringskast |
| Asbestmateriaal | Plaat, paneel, tablet - Type Bakeliet |

- Verwijder dit asbestmateriaal zo snel mogelijk. Volg de toestand goed op.

- Eenvoudige handelingen: mag via doe-het-zelf of door werknemer(s) met opleidingsattest eenvoudige handelingen  
Contacteer uw netbeheerder om deze toepassing kosteloos te laten vervangen.

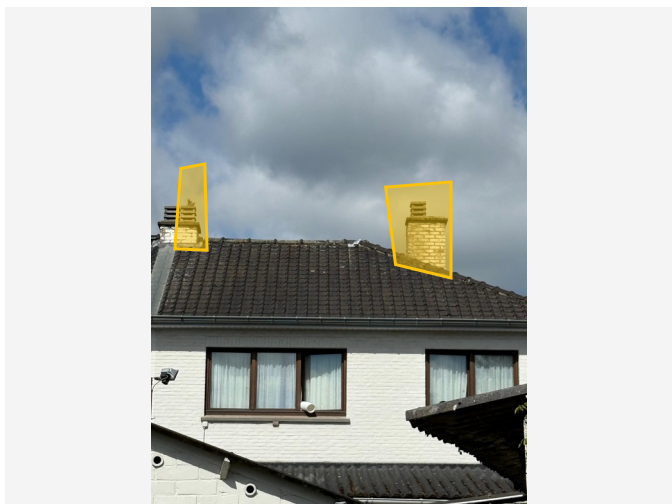
**Reden:** Er is geen volledige risicobeoordeling mogelijk

**Uitleg van de asbestdeskundige:** Er is geen volledige risicobeoordeling mogelijk

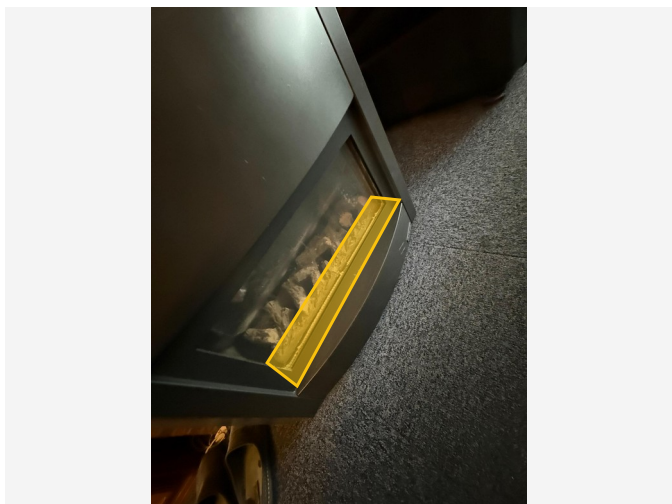
Deze koord kon niet onderzocht worden omdat deze achter het glas vast zat, deze koord kan asbesthoudend zijn.

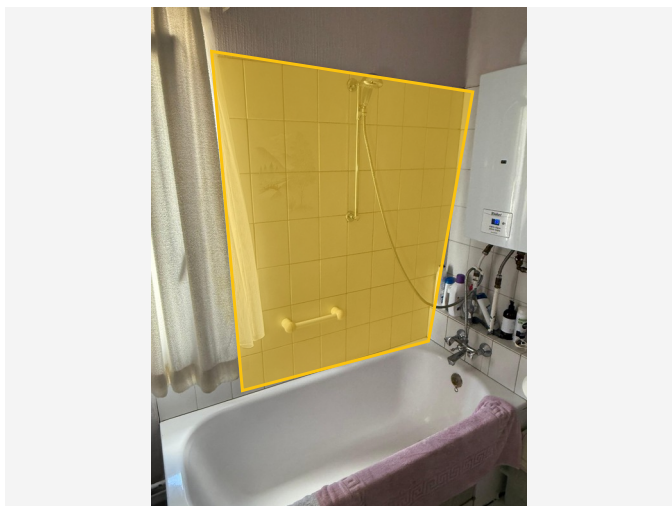
Let op bij het verwijderen van de muurtegels, deze kunnen asbesthoudende tegellijm bevatten, laat bij breekwerken de lijm onder de tegel testen om zekerheid te hebben.

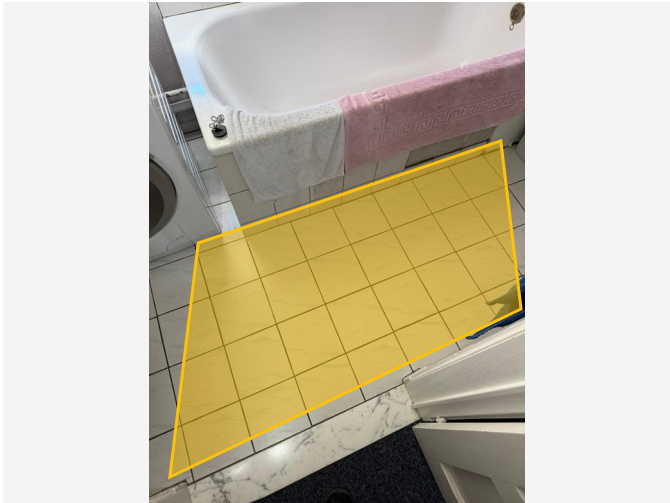
Let op bij het verwijderen van de vloertegels, deze kunnen asbesthoudende tegellijm bevatten, laat bij breekwerken de lijm onder de tegel testen om zekerheid te hebben.

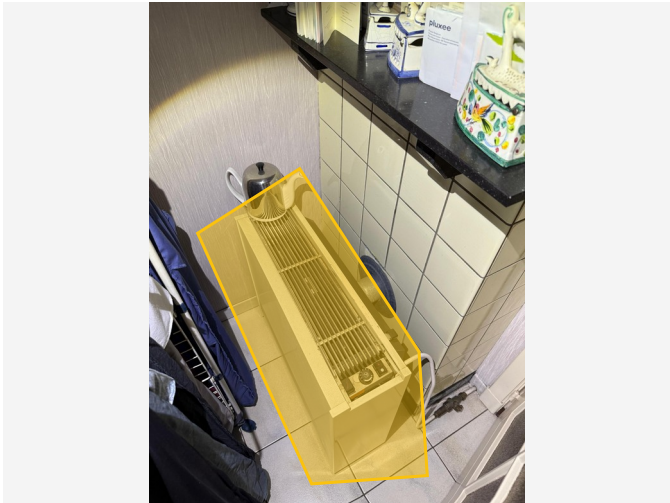
Deze gasverwarming kan asbesthoudend materiaal bevatten.

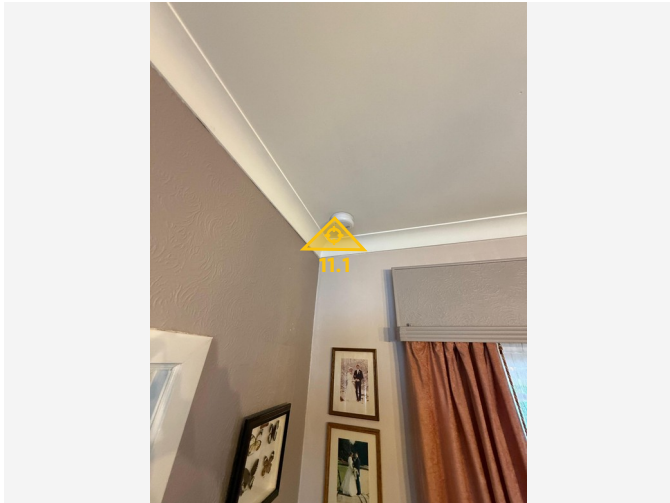
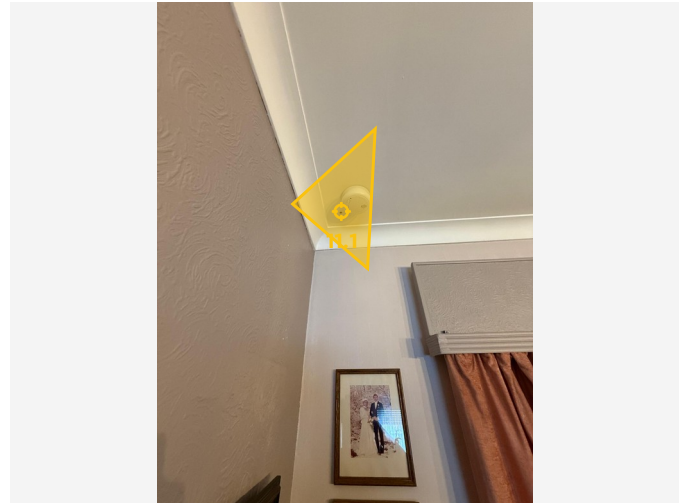
## Fiche 11: Pleisterwerk plafond

Geen asbest

| # | Type | Referentie | Resultaat |
|---|---|---|---|
| 11.1 | Mengmonster | MM02 | Geen asbest |

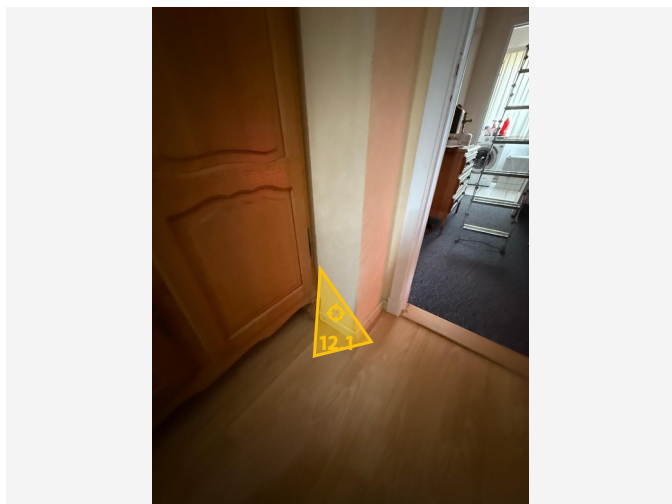
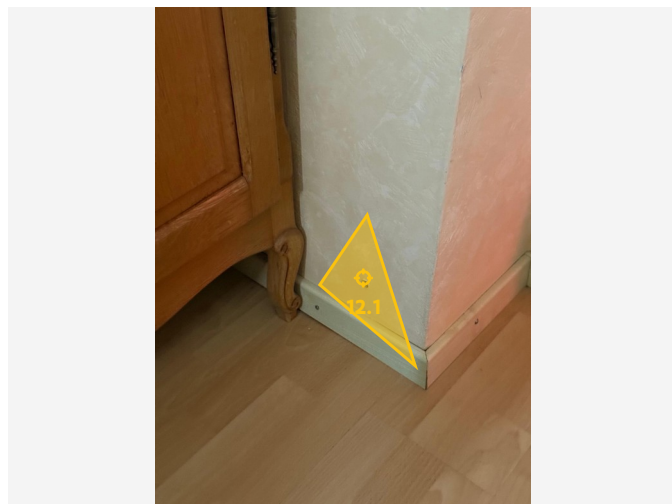
## Fiche 12: Pleisterwerk binnenmuren

Geen asbest

| # | Type | Referentie | Resultaat |
|---|---|---|---|
| 12.1 | Mengmonster | MM01 | Geen asbest |

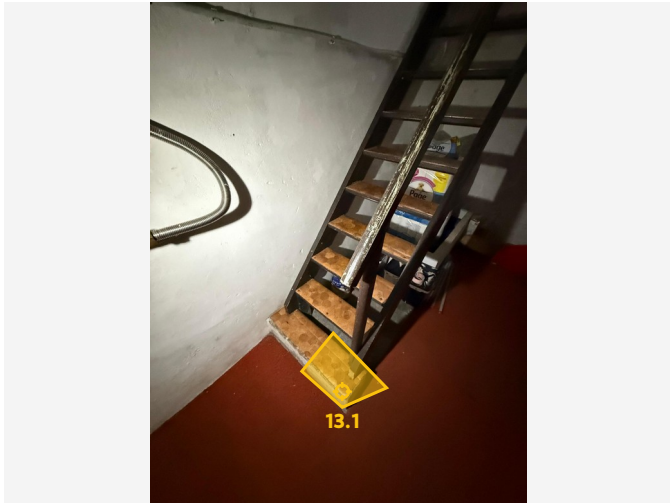
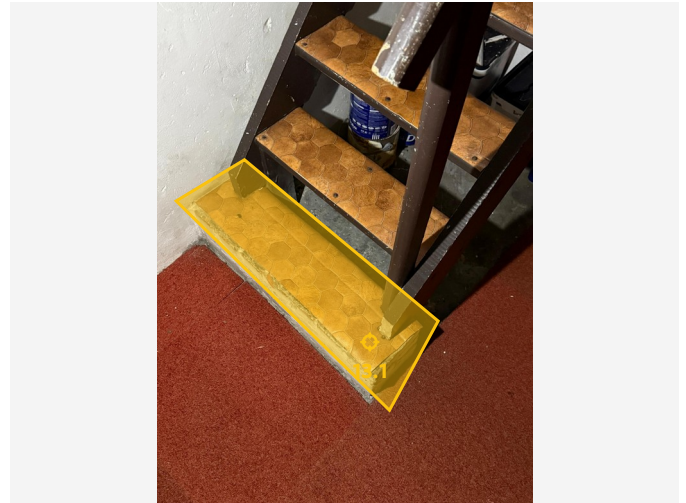
## Fiche 13: Vloerzeil keldertrap

Geen asbest

| # | Type | Referentie | Resultaat |
|---|---|---|---|
| 13.1 | Puntmonster | PS01 | Geen asbest |

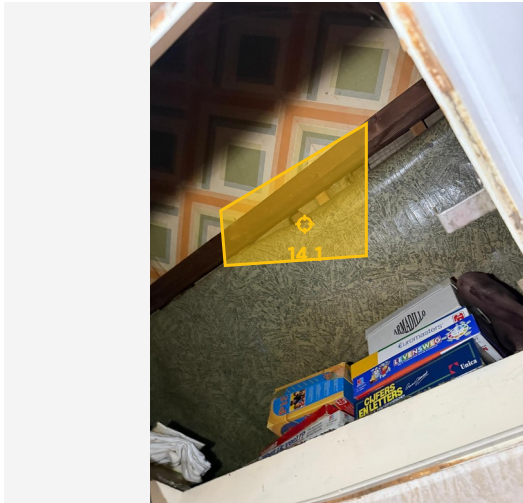
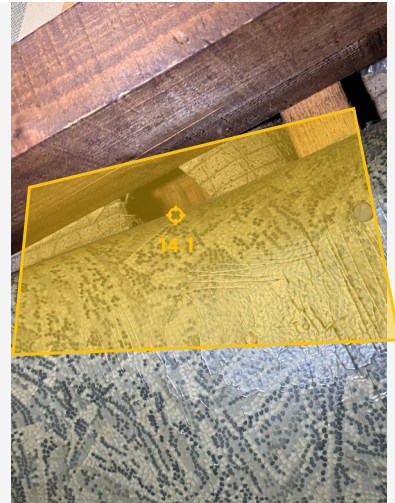
## Fiche 14: Vloerzeil onderdak

Geen asbest
