# Asbestinventarisatetest

Maaseikerbaan 12A, 3960 Bree

Attestnummer : 20230823-000331.000

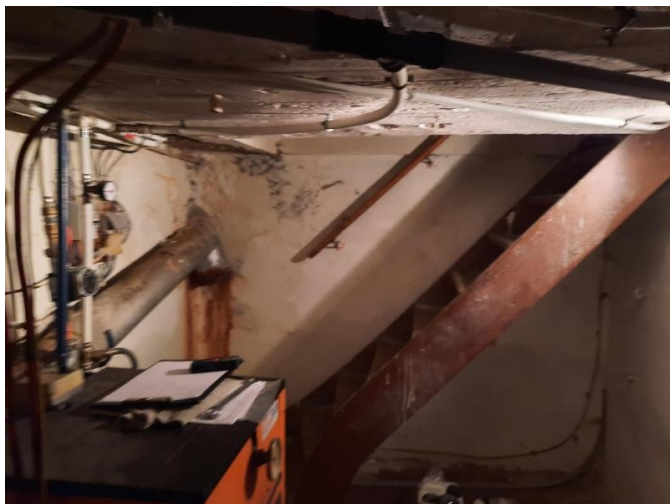
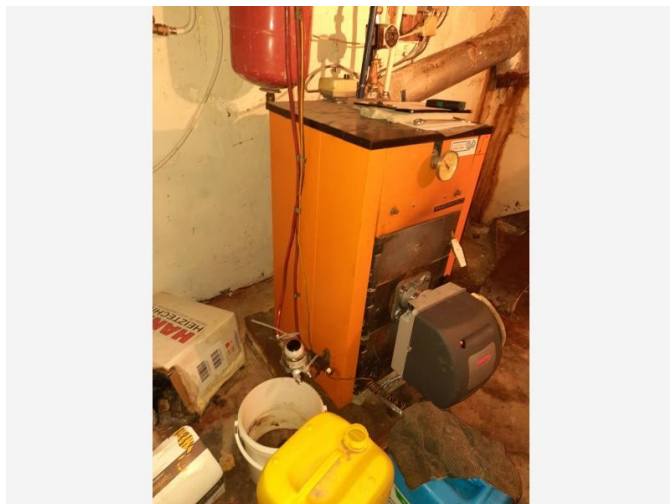
Het asbestmateriaal valt onder de mijlpaal van 2040.

| Eindbeoordeling materiaalisico | Verhoogd materiaalisico en/of verhoogde kans op vezelvrijgave |

| Asbestsoort (vezeltype) | Crocidoliet aanwezig |
| Afschermingsgraad van het gehele materiaal | Geheel of deels (ook) vrij aan de binnenlucht |
| Toestand van het materiaal | Licht beschadigd, licht verweerd. Intact materiaal type Pical – asbestboard of categorie III 'gebondenheid' |

| Beschrijving | Centrale verwarmingsketel |
| Asbestmateriaal | Pakking, dichting |

| Opmerking | <p>We hebben niet kunnen vaststellen van welk jaar deze ketel is. Wel dat deze van het merk rapido is en daarom waarschijnlijk op de volgende plaatsen asbest bevat:</p> <ul style="list-style-type: none"> <li>- Afdichtplaat</li> <li>- Pakking branddeur</li> <li>- Pakkingen roet luiken</li> <li>- Tussen keteldelen</li> </ul> |

- Verwijder dit asbestmateriaal zo snel mogelijk. Volg de toestand goed op.

- Eenvoudige handelingen: mag via doe-het-zelf of door werknemer(s) met opleidingsattest eenvoudige handelingen  
In binnenruimtes mag u alleen hechtgebonden asbest verwijderen dat niet beschadigd is. Dat betekent dat het materiaal volledig intact is en er geen vrije asbestvezels zichtbaar zijn.

Laat de asbest best verwijderen door een aannemer met een opleiding eenvoudige handelingen.

Verwijder de ketel in zijn geheel.

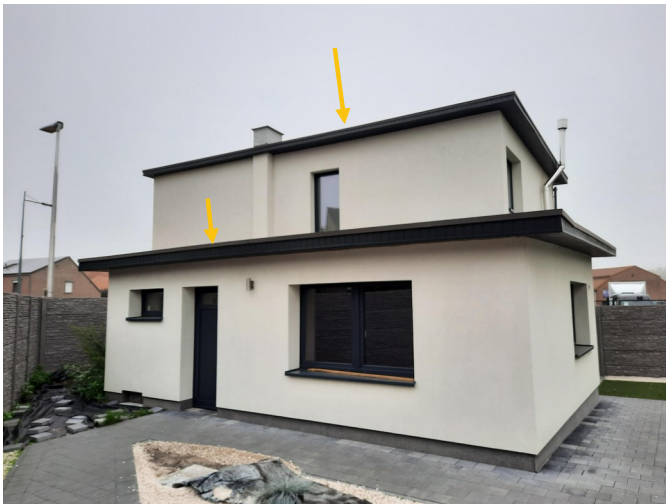
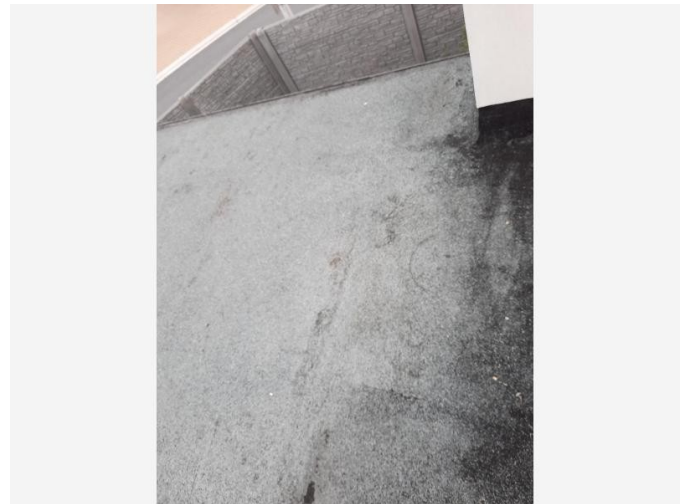
Het asbestmateriaal valt onder de mijlpaal van 2040.

| Eindbeoordeling materiaalisico | Laag materiaalisico en/of verlaagde kans op vezelvrijgave |

| Toestand van het materiaal | Onbeschadigd, niet verweerd |

| Beschrijving | Roofing dak + balkon |
| Asbestmateriaal | Dak- en gevelbekleding - Roofing |

| <b>Opmerking</b> | <p>We hebben hier geen monstername van de roofing kunnen uitvoeren omdat de kans op lekschade te groot is. We hebben dus niet kunnen bepalen of deze roofing (en alle onderliggende lagen) al dan niet asbesthoudend zijn.</p> |

- Zorg voor een veilig beheer en verwijder dit asbestmateriaal wanneer het bij werken eenvoudig bereikbaar wordt. Controleer de toestand jaarlijks op wijzigingen.
- Hemelwater dat afspoelt van asbestcement daken of gevels kan asbestdeeltjes bevatten. Gebruik het enkel voor gesloten circuits (bv. spoelen toiletten). Reinig na het vervangen van het dak of de gevel de dakgoten en regenwaterput of -ton om asbesthoudend sediment of slib te verwijderen

- Eenvoudige handelingen: enkel door erkend asbestverwijderaar  
Indien deze roofing asbest zou bevatten kan men deze best laten verwijderen door een erkend asbestverwijderaar. Deze zal dan moeten bepalen of dit met eenvoudige handelingen of in hermetische zone moet.

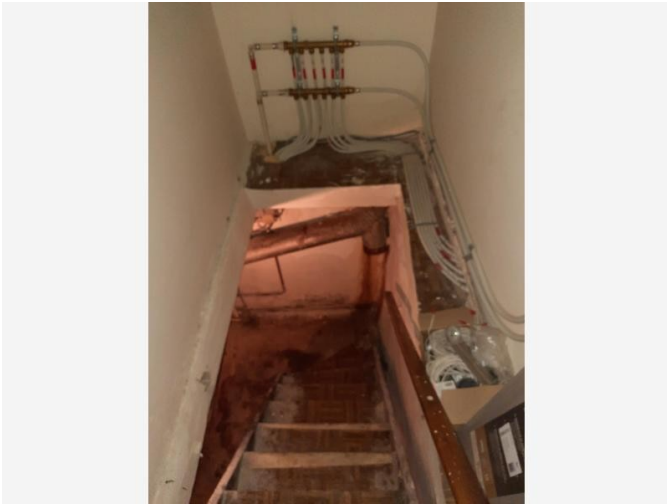
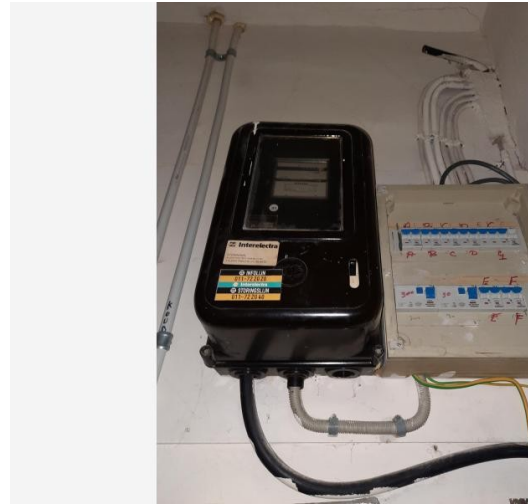
Het asbestmateriaal valt onder de mijlpaal van 2040.

| Eindbeoordeling materiaalrisico | Laag materiaalrisico en/of verlaagde kans op vezelvrijgave |

| Toestand van het materiaal | Onbeschadigd, niet verweerd |

| Beschrijving | Bakeliet |
| Asbestmateriaal | Plaat, paneel, tablet - Type Bakeliet |

- Zorg voor een veilig beheer en verwijder dit asbestmateriaal wanneer het bij werken eenvoudig bereikbaar wordt. Controleer de toestand jaarlijks op wijzigingen.

- Eenvoudige handelingen: mag via doe-het-zelf of door werknemer(s) met opleidingsattest eenvoudige handelingen  
In binnenruimtes mag u alleen hechtgebonden asbest verwijderen dat niet beschadigd is. Dat betekent dat het materiaal volledig intact is en er geen vrije asbestvezels zichtbaar zijn.

Verwijder de bakeliet in zijn geheel.

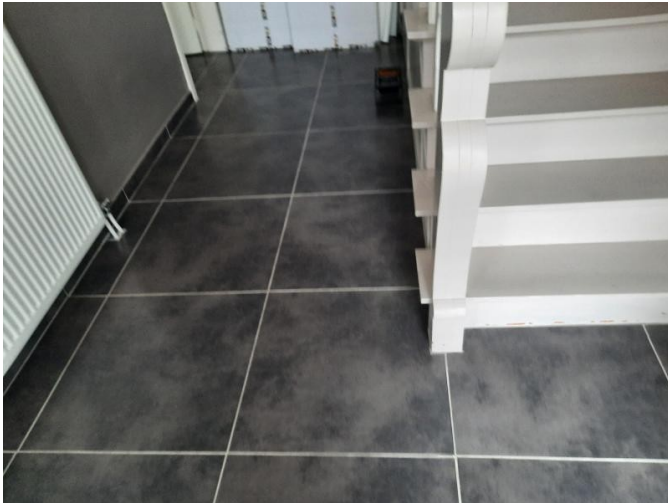
De vloer is vernieuwd toch kunnen we niet achterhalen of er nog restjes lijm van de vorige vloer aanwezig zijn. Het mogelijk aanwezig zijn van asbesthoudende tegellijm resjes is dus niet uit te sluiten.

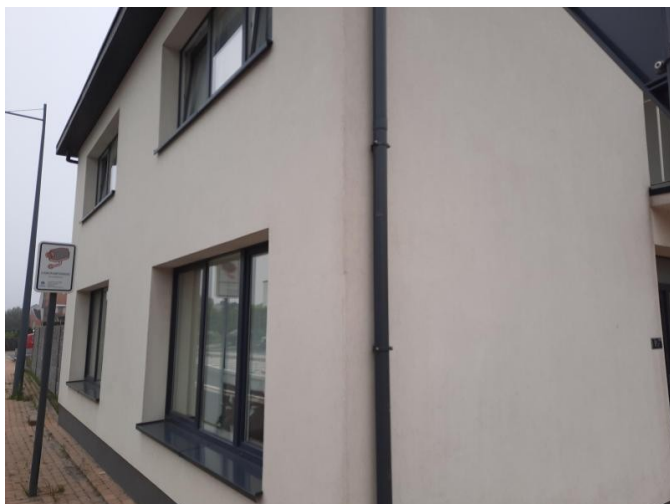
Deze crepie is onlangs (2018) pas nieuw geplaatst.

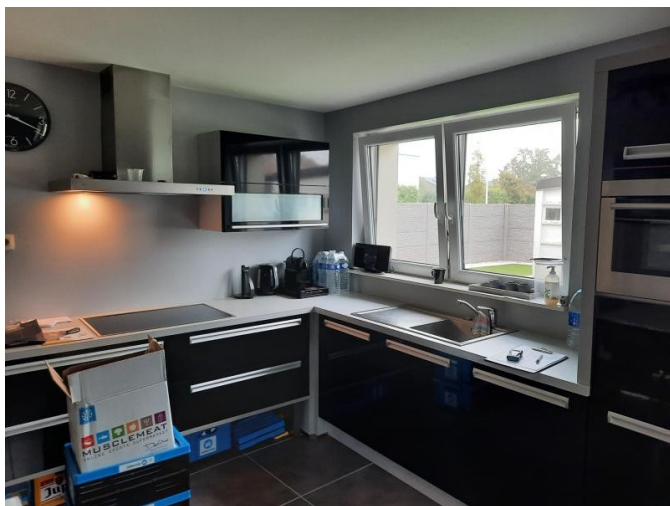
Deze zijn niet asbestverdacht.

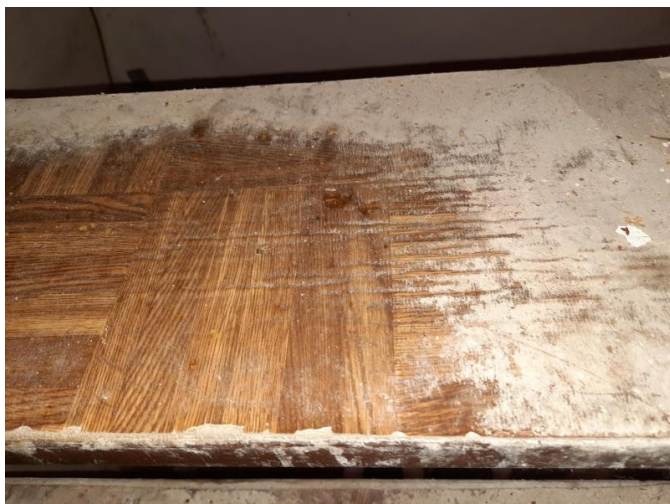
We zien hier duidelijk dat het om een kunststof vloerbedekking gaat.

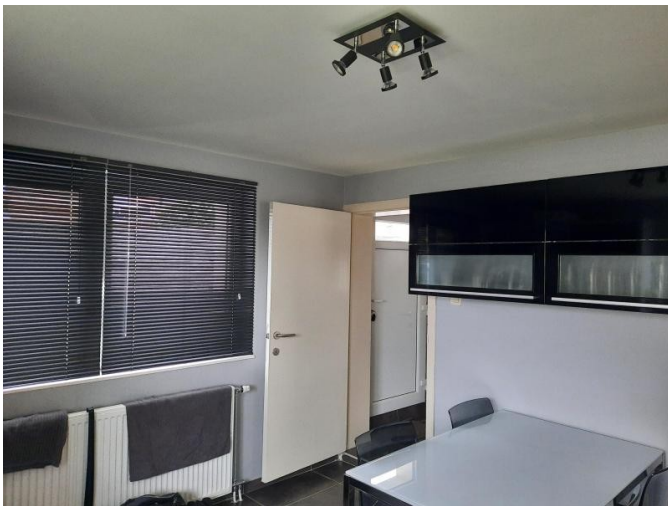
Deze zijn niet asbestverdacht.

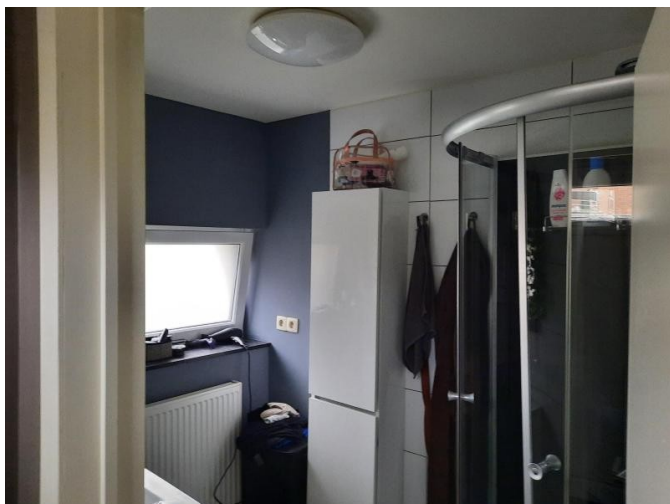
We kunnen niet achterhalen welke lijm gebruikt is voor deze wand. Het mogelijk gebruik van asbesthoudende tegellijm is niet uit te sluiten.

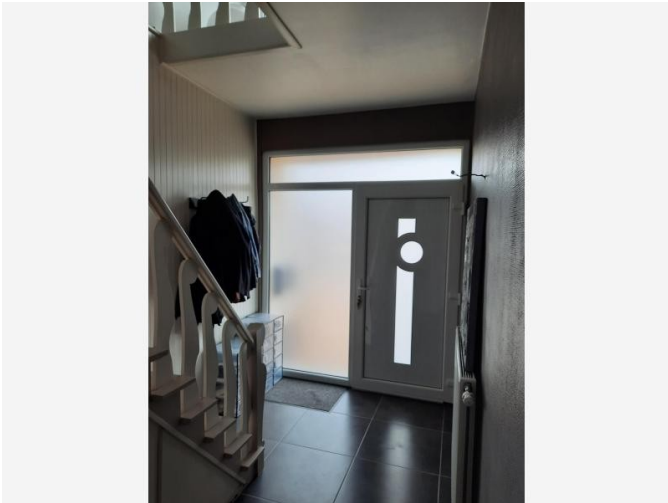
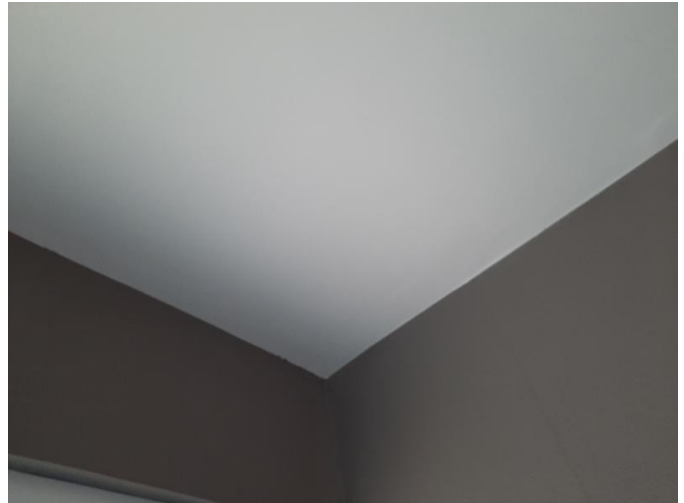
## Fiche 10: Pleister - plafond

Geen asbest

| # | Type | Referentie | Resultaat |
|---|---|---|---|
| 10.1 | Mengmonster | OF073-001 | Geen asbest |

| Opmerking | We hebben maar op 2 plaatsen een staal kunnen nemen omdat hier pleisterwerk aanwezig was. Let op, het kan wel zijn dat onder de valse plafonds nog pleisterwerk van vroeger kan zitten. |

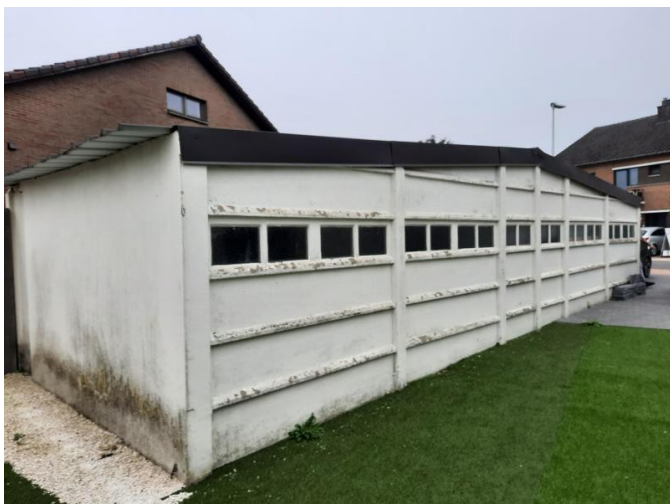
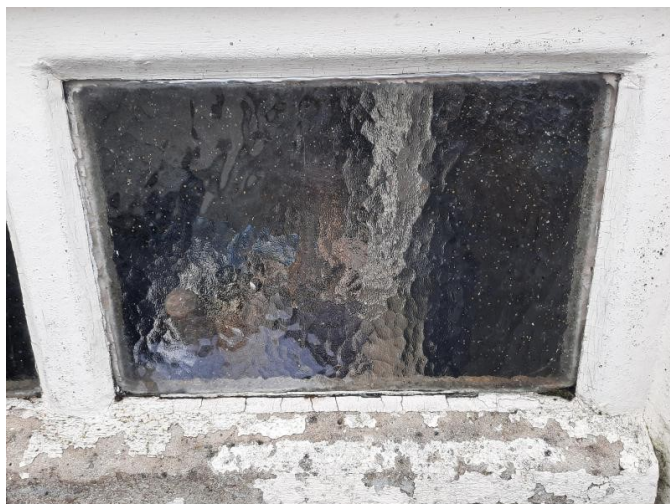
## Fiche 11: Mastiek ramen tuinhuis

Geen asbest

| # | Type | Referentie | Resultaat |
|---|---|---|---|
| 11.1 | Puntmonster | OF073-003 | Geen asbest |

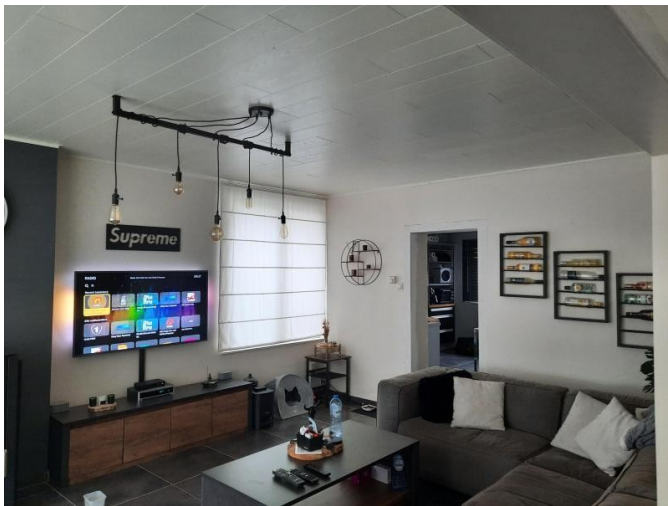
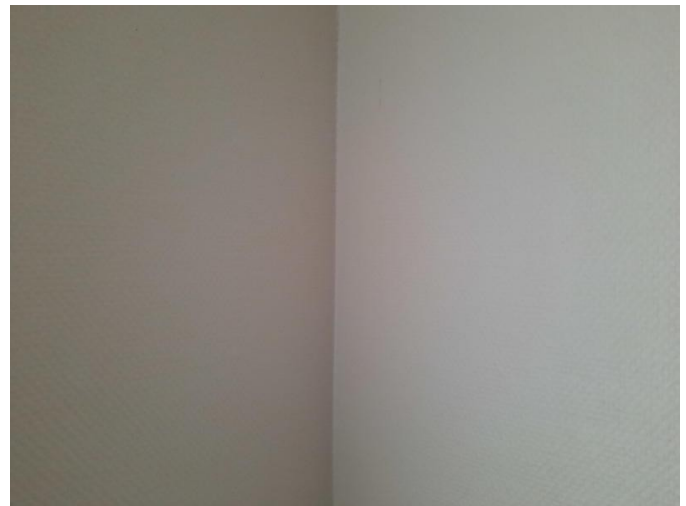
Geen asbest

| # | Type | Referentie | Resultaat |
|---|---|---|---|
| 12.1 | Mengmonster | OF073-002 | Geen asbest |

| Beschrijving | Pleister - wand |
