# Asbestinventarisatetest

Zetellaan 57, 3630 Maasmechelen

Attestnummer : 20251022-000420.000

Uitgegeven op : 22.10.2025

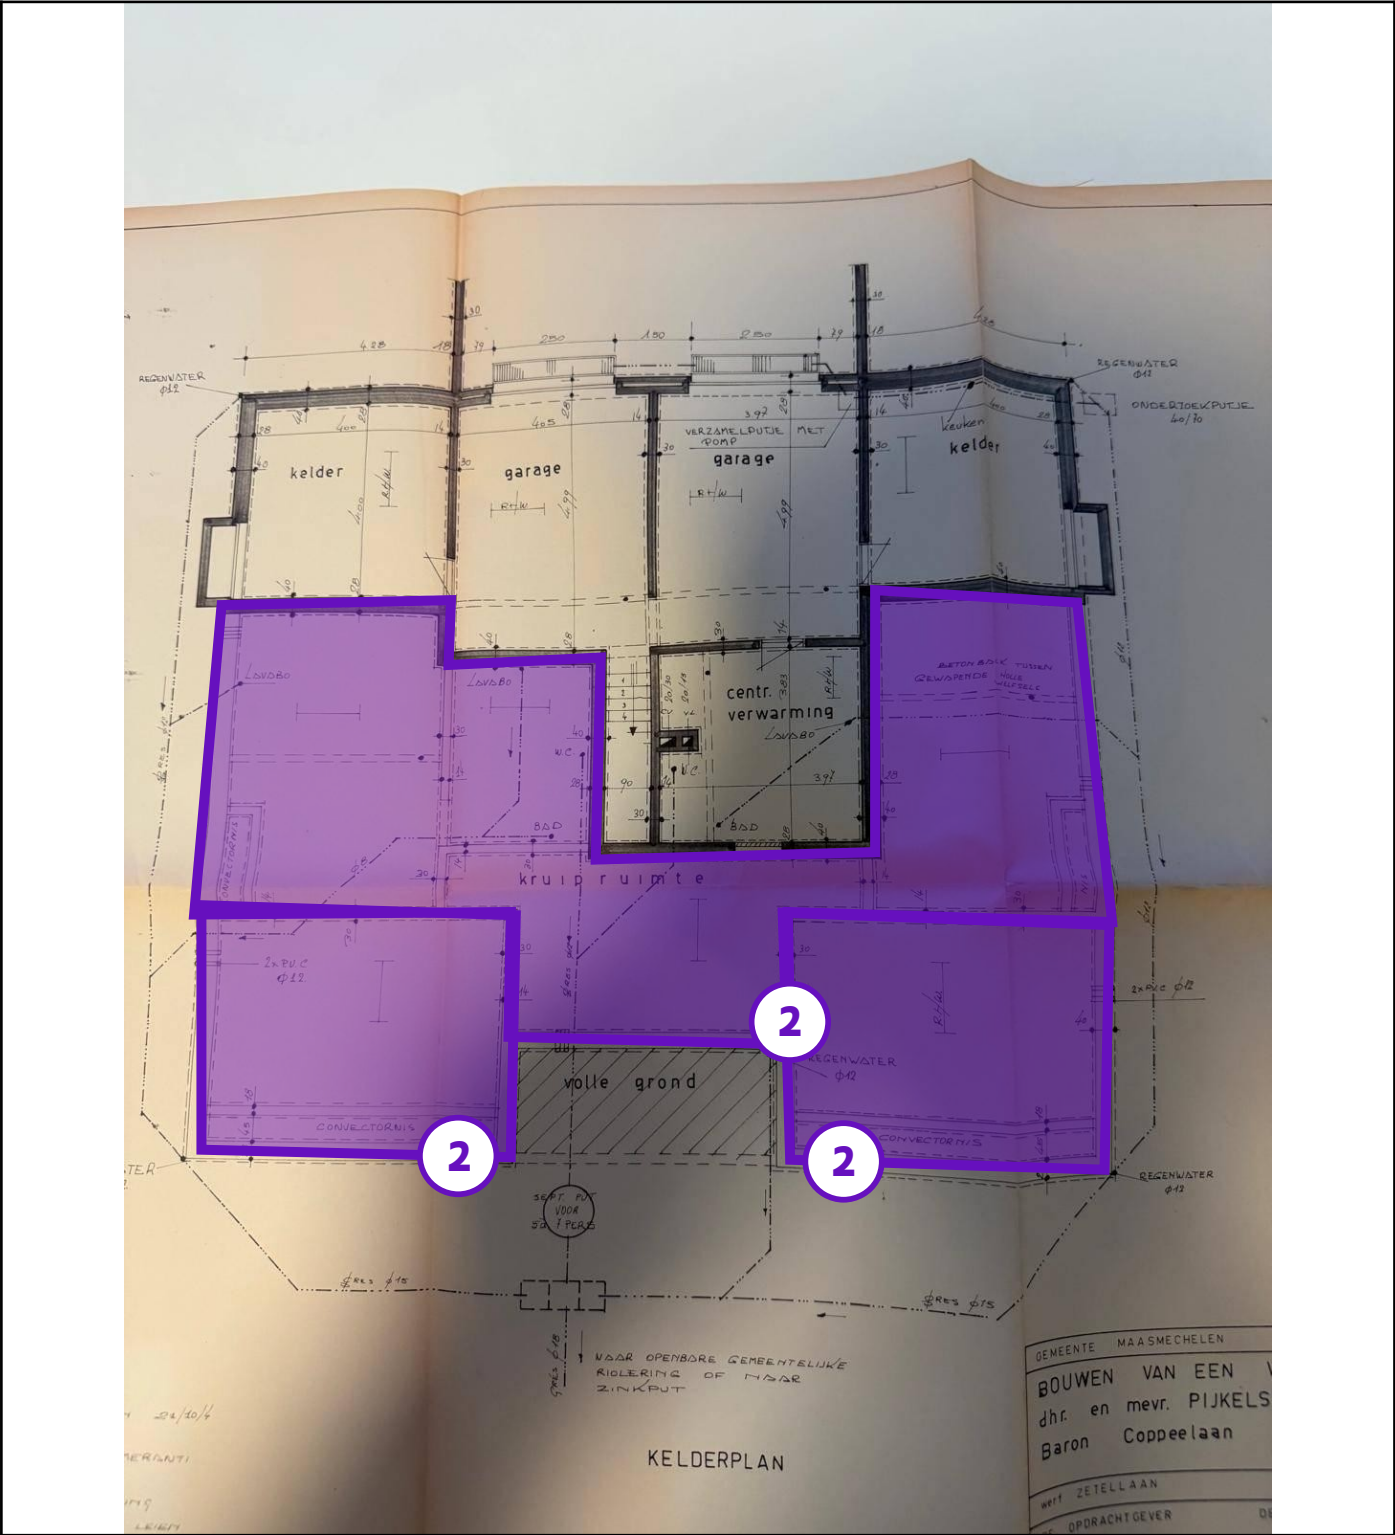
# Plan 1.1: KELDER

| Beschrijving | Type | Actie |
|---|---|---|
| 2. Kruipkelder | Beperking | - |

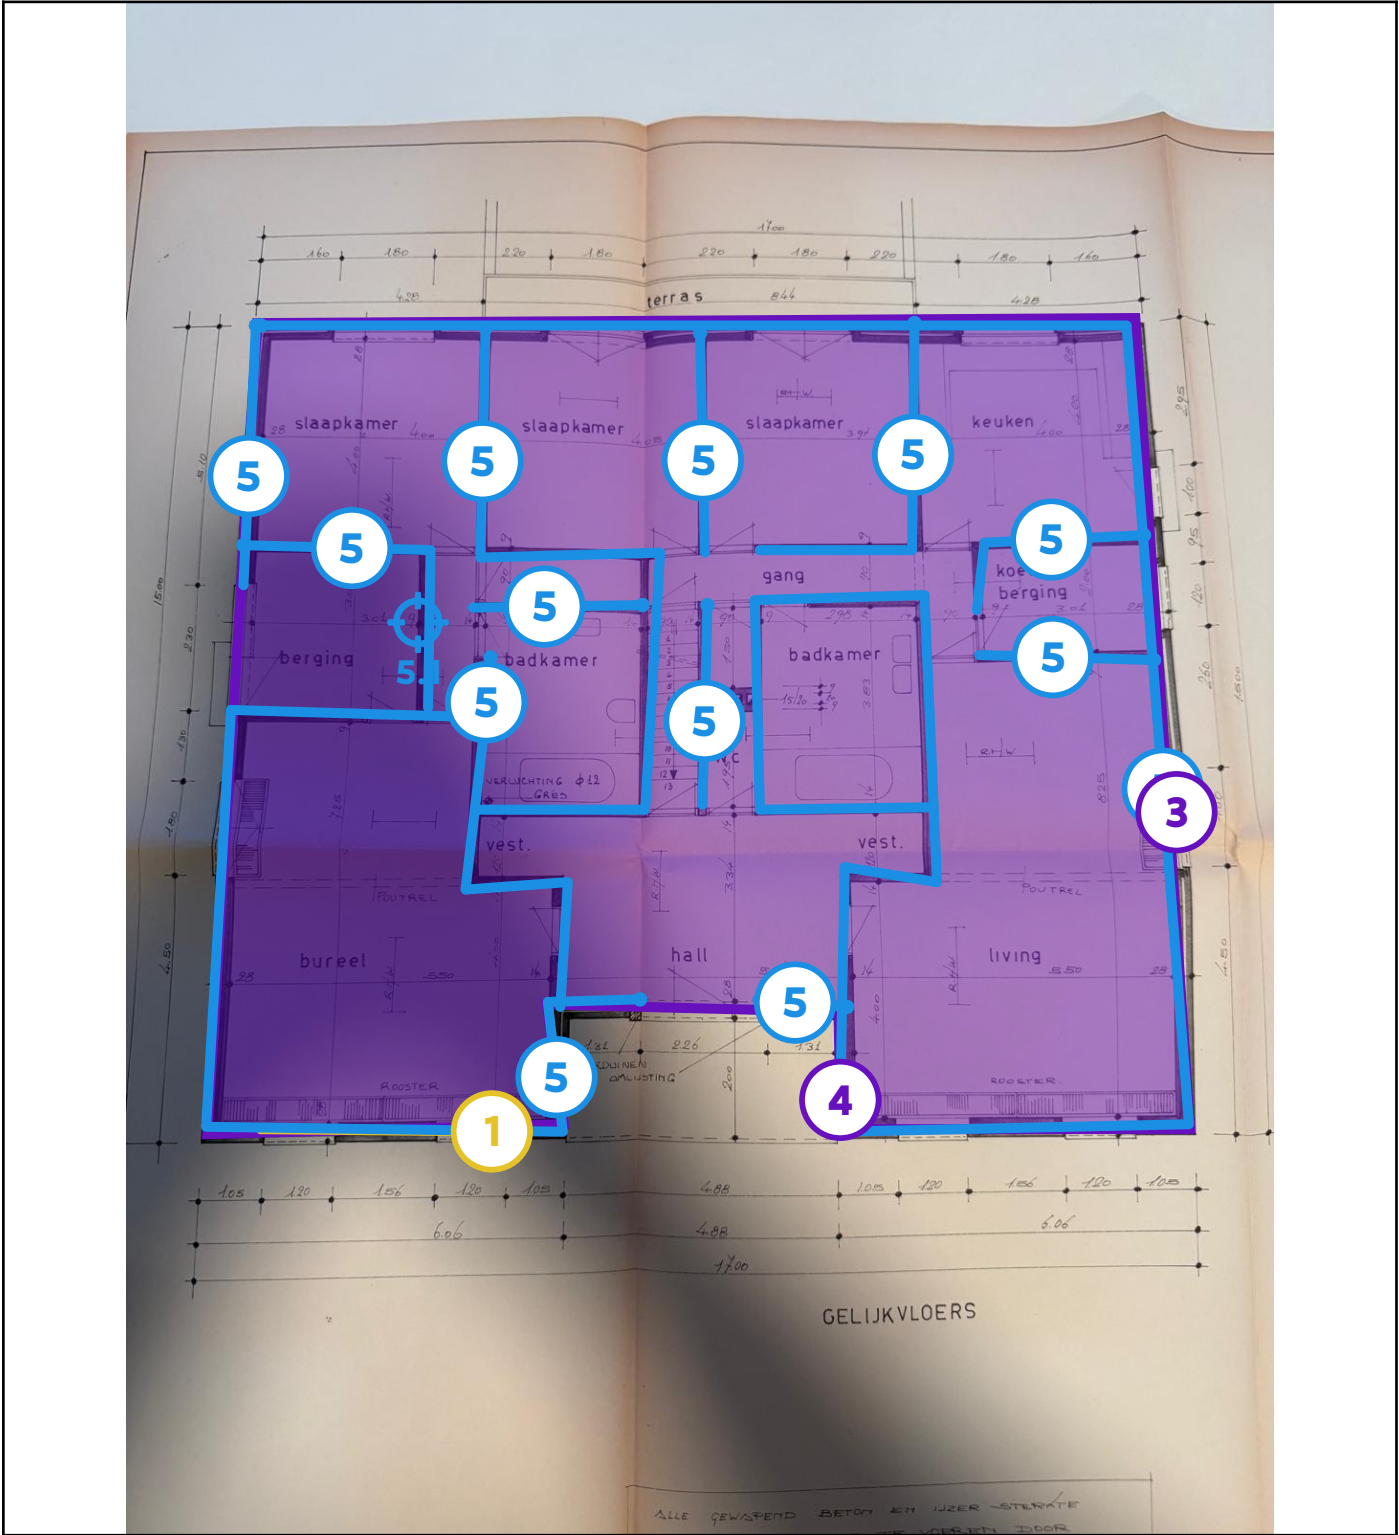
# Plan 1.2: GELIJKVLOERS

| Beschrijving | Type | Actie |
|---|---|---|
| 1. Vensterbank | Asbestmateriaal | Zorgvuldig beheren |

| 3. Schouw | Beperking | - |
| 4. Plafonds | Advies | - |
| 5. Pleisterwerk binnenmuren | Geen asbest | - |

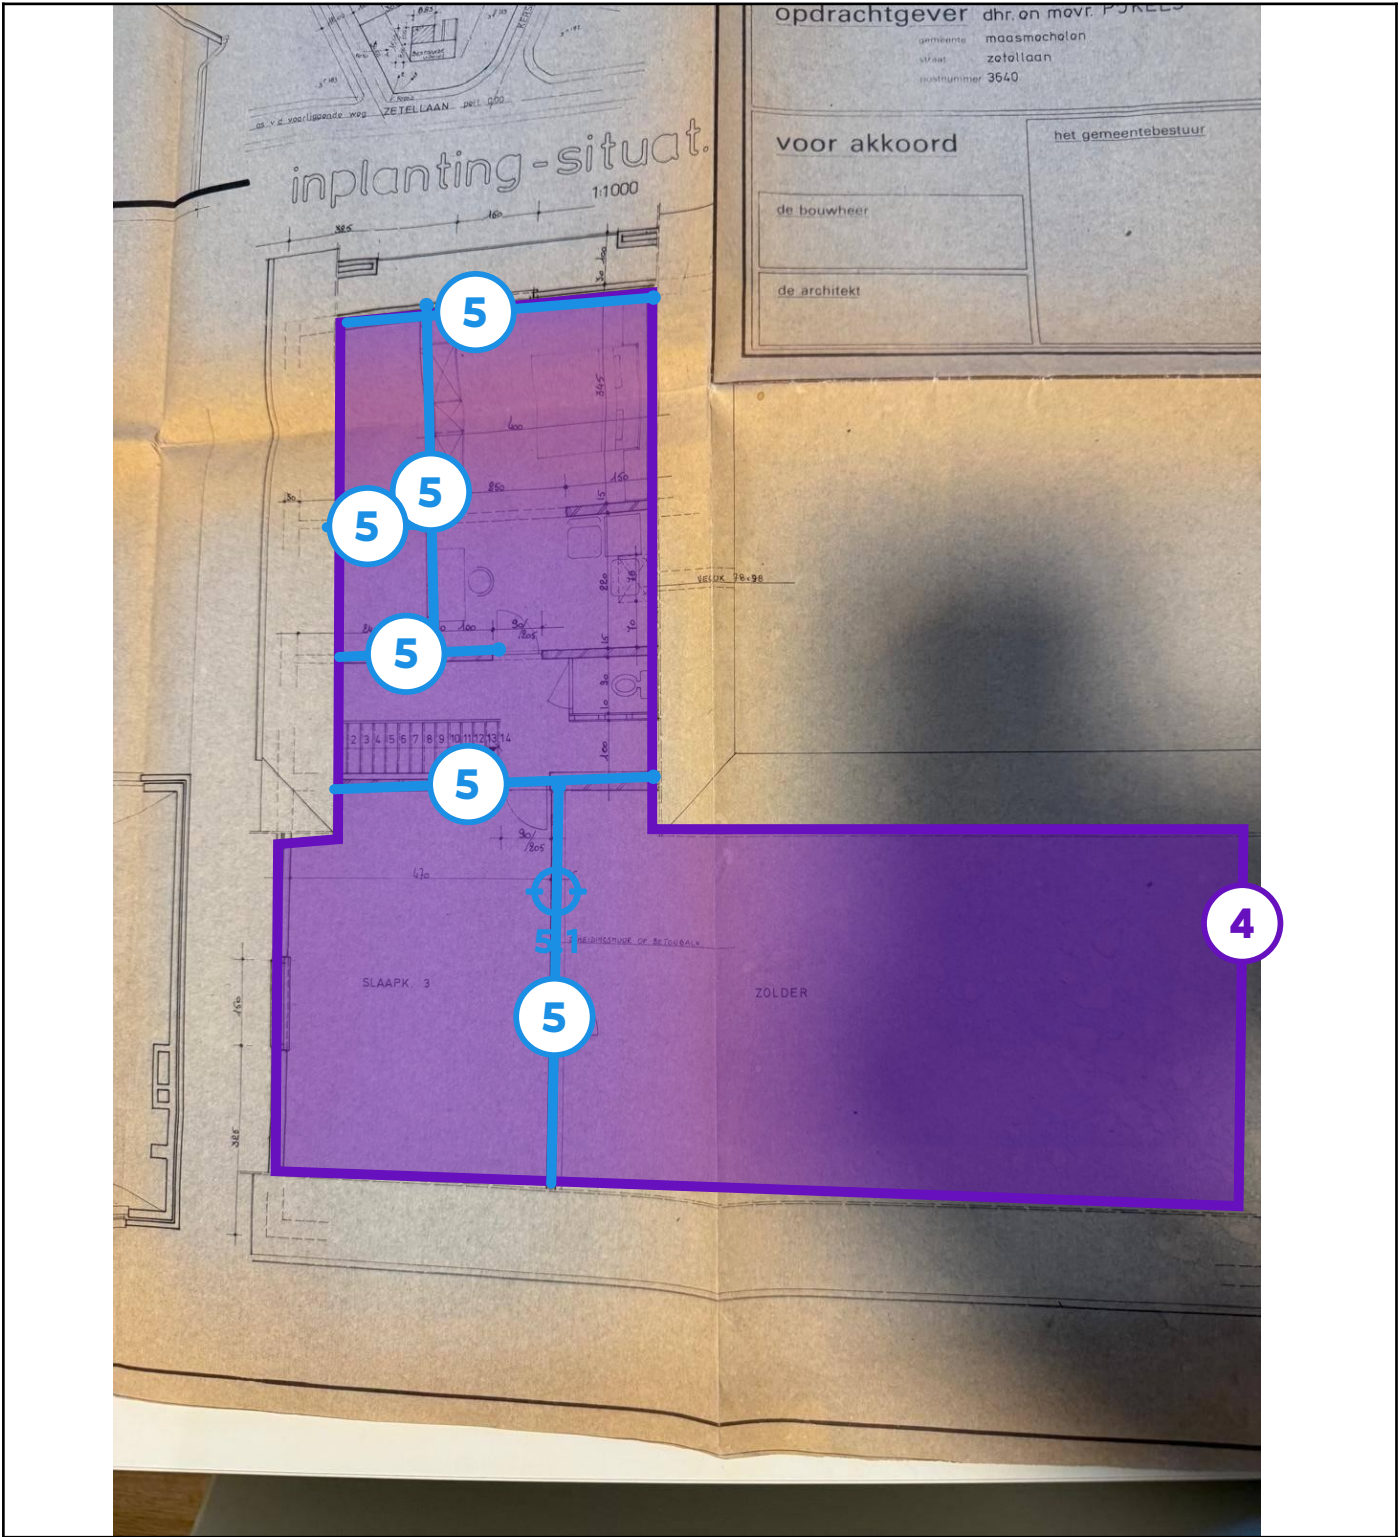
Plan 1.3: VERDIEPING

| Beschrijving | Type | Actie |
|---|---|---|
| 4. Plafonds | Advies | - |

| 5. Pleisterwerk binnenmuren | Geen asbest | - |

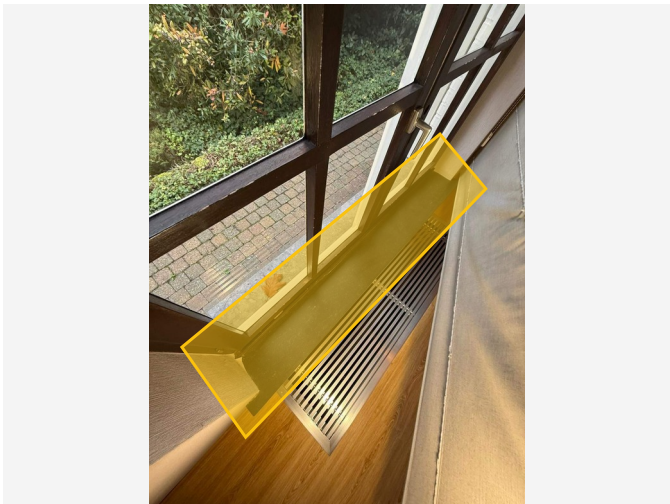
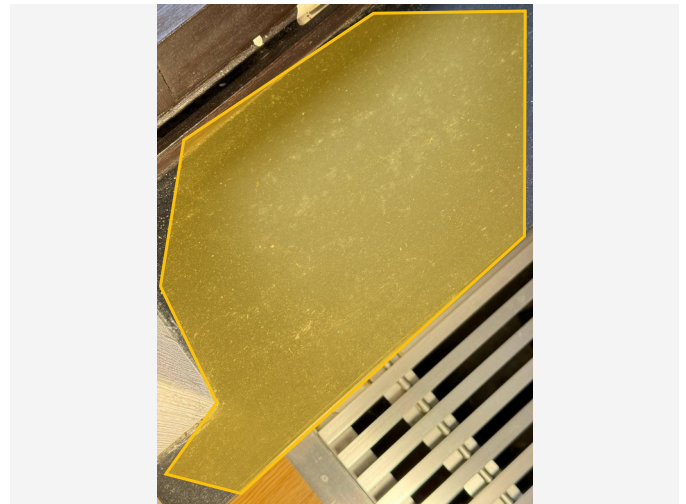
Het asbestmateriaal valt onder de mijlpaal van 2040.

| Eindbeoordeling materiaalrisico | Laag materiaalrisico en/of verlaagde kans op vezelvrijgave |

| Asbestsoort (vezeltype) | Crocidoliet aanwezig |
| Asbestconcentratie | Laag (< 50%) |
| Toestand van het materiaal | Onbeschadigd, niet verweerd |

| Beschrijving | Vensterbank |
| Asbestmateriaal | Plaat, paneel, tablet - Type Massal |

Zorgvuldig beheren

- Verwijder dit asbestmateriaal zo snel mogelijk. Volg de toestand goed op.
- Voer bijkomende staalname(s) uit.

- Eenvoudige handelingen: mag via doe-het-zelf of door werknemer(s) met opleidingsattest eenvoudige handelingen  
Zorg voor een goede bescherming ademhalingsbescherming FFP3 / een veiligheidsbril, stevige rubberen handschoenen (niet de dunne latex soort) en een overall om over uw kledij aan te trekken, als je deze toepassing weg haalt, bevochtig de toepassing grondig, zorg dat je niets breekt en verpak deze dubbel, contacteer uw gemeente voor het beleid omtrent asbestafvoer.

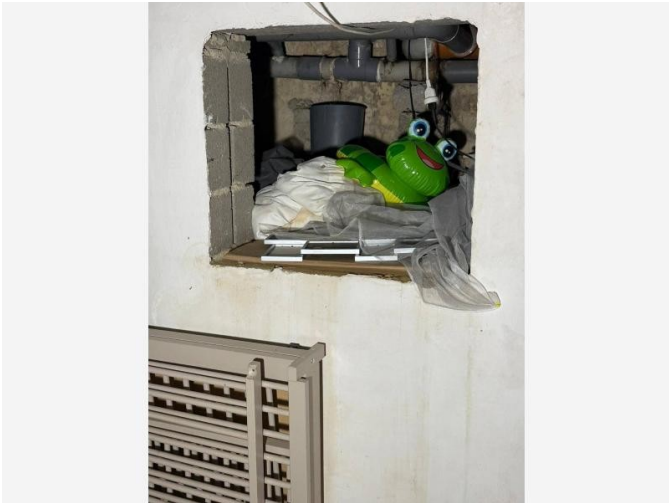
**Reden:** Er is geen volledige risicobeoordeling mogelijk

**Uitleg van de asbestdeskundige:** Ruimte lager dan 1.50m

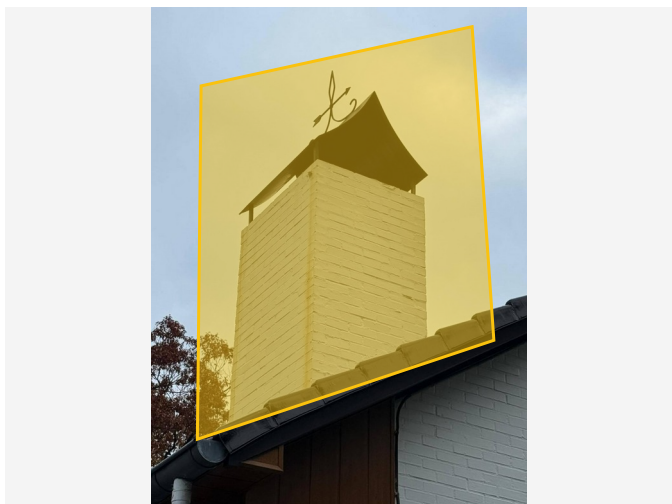
**Reden:** Er is geen volledige risicobeoordeling mogelijk

**Uitleg van de asbestdeskundige:** Er is geen volledige risicobeoordeling mogelijk

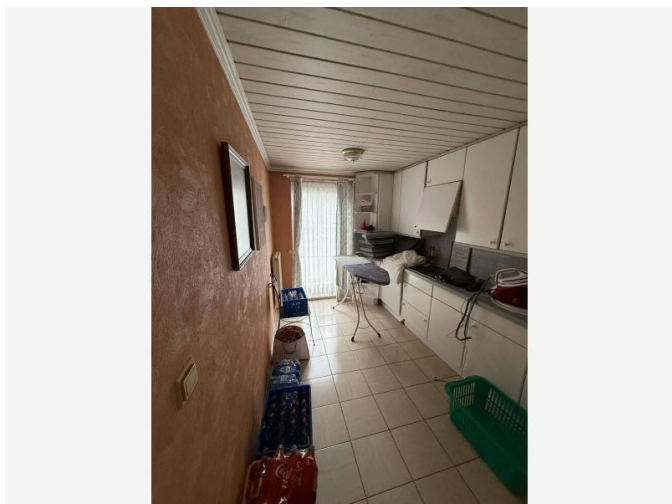
De plafonds bestaan uit laminaat, hout en spanplafond, allen zijn NIET asbesthoudend.

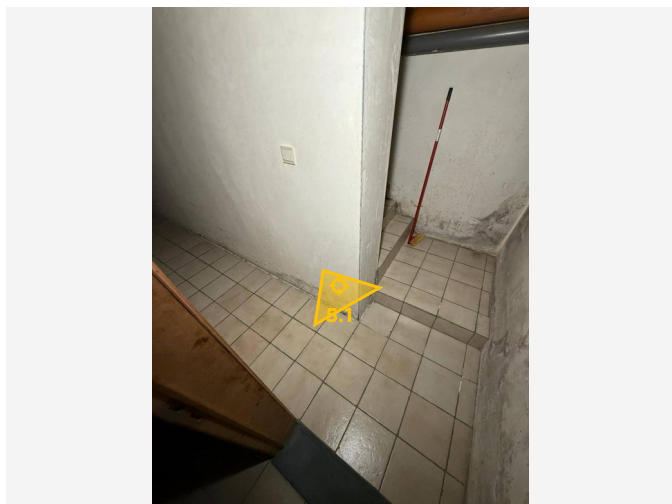
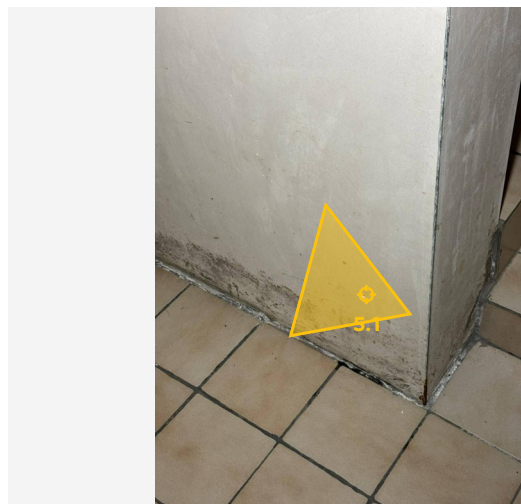
## Fiche 5: Pleisterwerk binnenmuren

Geen asbest

| # | Type | Referentie | Resultaat |
|---|---|---|---|
| 5.1 | Mengmonster | MM01 | Geen asbest |
